# 90 千葉市 緑区 大木戸小学校校区 対策箇所図

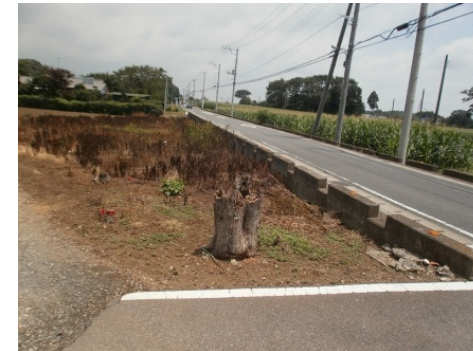
対策前

< 状況 >  
横断歩道手前で、車道がカーブして歩車道が分離していないので危険。

< 対策内容 >  
歩道整備 【道路】 対策済  
歩道整備後、信号機を設置。  
【警察】 対策済
