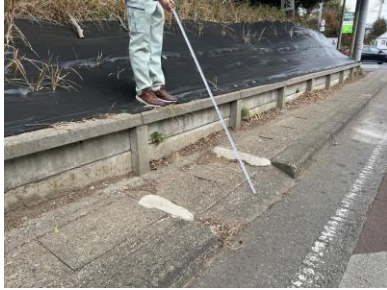
番号：1

内容
・補修状態がよくない

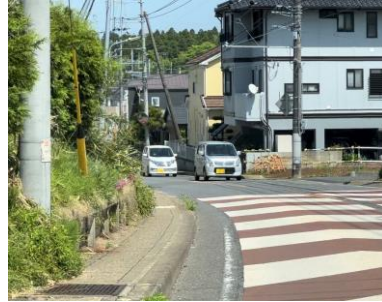
番号：2

内容
・雑草で歩きづらい

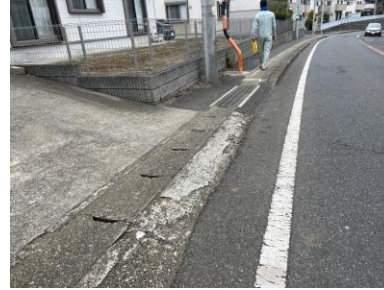
番号：3

内容
・切り下げ部の破損

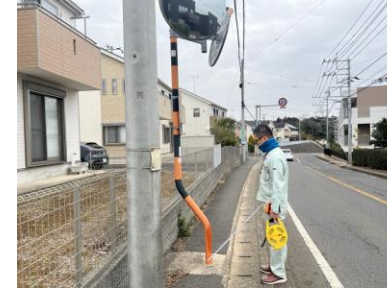
番号：4

内容
・カーブミラー支障

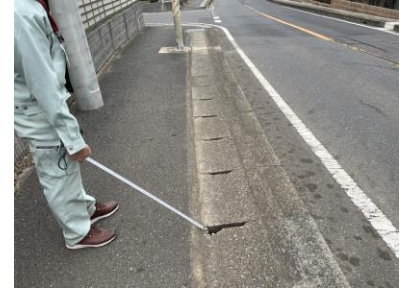
番号：5

内容
・側溝蓋の欠損

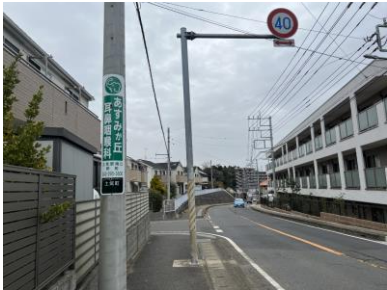
番号：6

内容
・速度規制標識支障

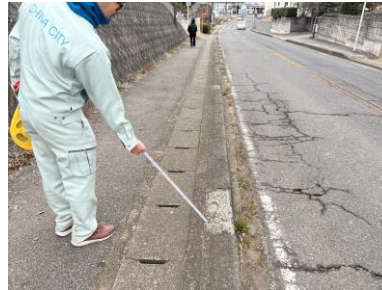
番号：7

内容
・縁石破損

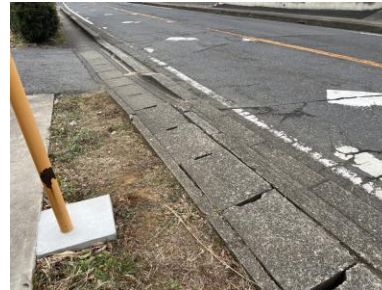
番号：8

内容
・側溝蓋のがたつき
・側溝蓋の段差

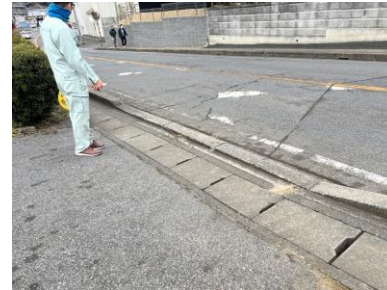
番号：9

内容
・縁石段差

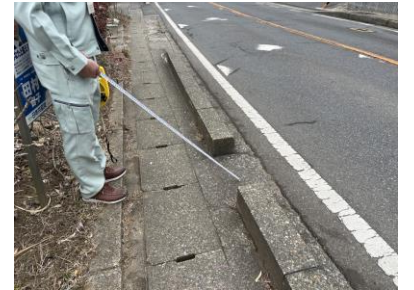
番号：10

内容
・一部縁石なし

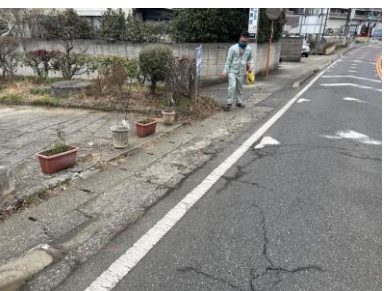
番号：11

内容
・縁石なし
・舗装の損傷

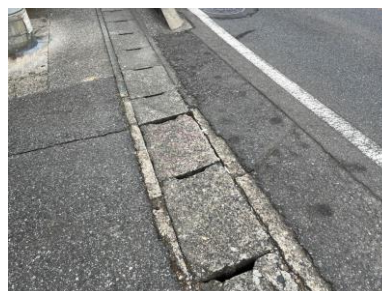
番号：12

内容
・側溝蓋の破損
・側溝蓋のがたつき

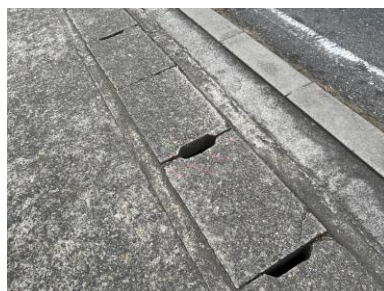
番号：13

内容
・側溝蓋の隙間

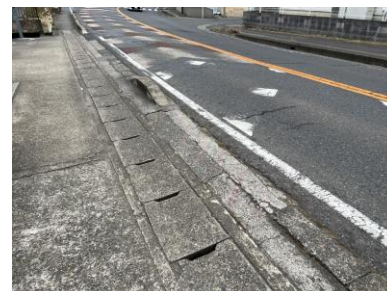
番号：14

内容
・切り下げの不良(破損)

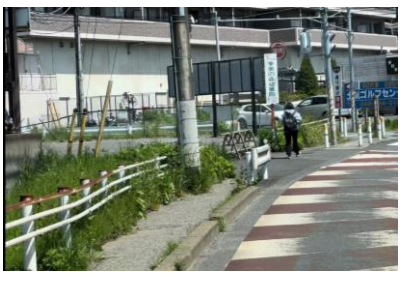
番号：15

内容
・雑草で歩きづらい

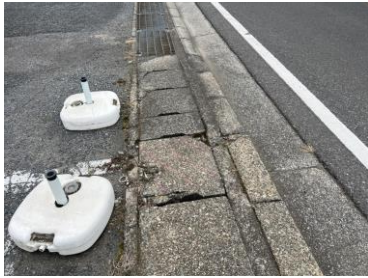
番号：16

内容
・側溝蓋の破損

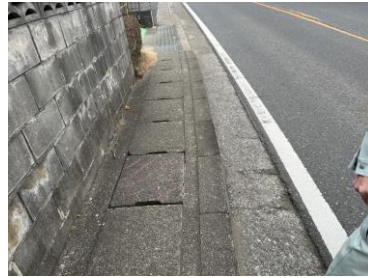
番号：17

内容
・側溝蓋のがたつき

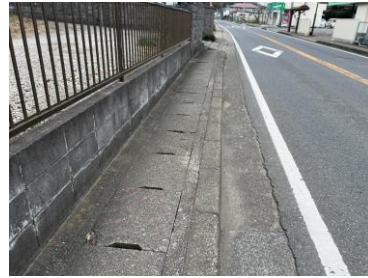
番号：18

内容
・側溝蓋のがたつき

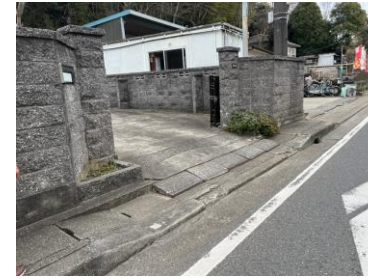
番号：19

内容
・縁石の破損

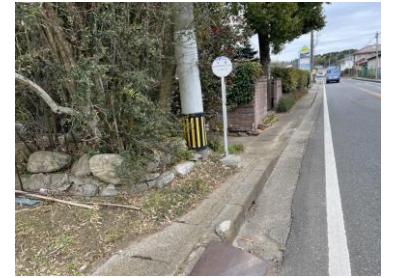
番号：20

内容
・バス停

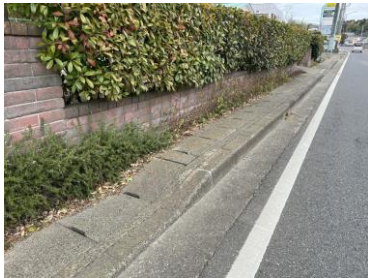
番号：21

内容
・切り下げの不良 (段差)

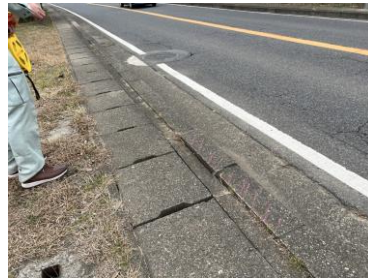
番号：22

内容
・縁石の段差

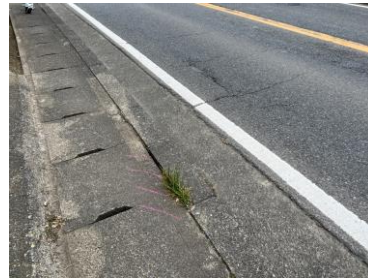
番号：23

内容
・縁石の段差

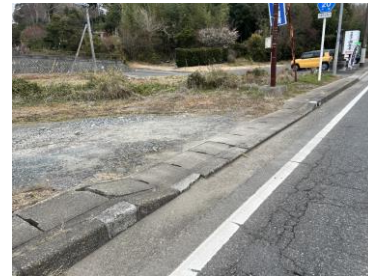
番号：24

内容
・縁石の破損

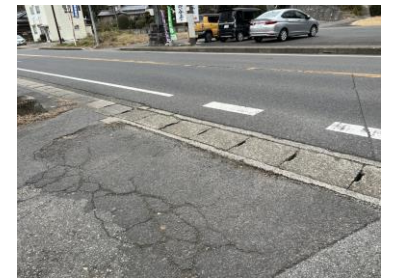
番号：25

内容
・側溝蓋の段差

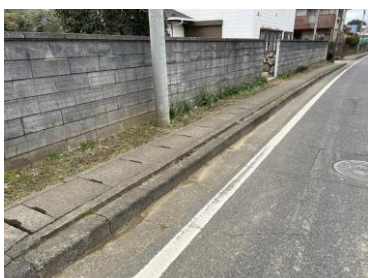
番号：26

内容
・縁石の段差

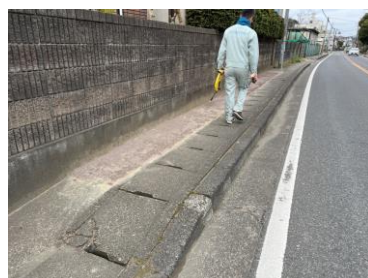
番号：27

内容
・縁石の段差

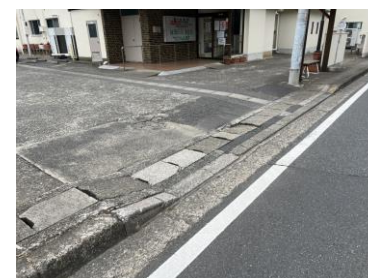
番号：29

内容
・側溝蓋の破損
・縁石の破損

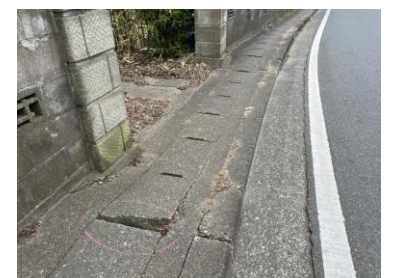
番号：30

内容
・側溝蓋のがたつき
・側溝蓋の隙間あり

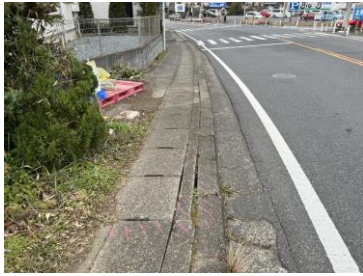
番号：31

内容
・縁石の不良（割れ目）

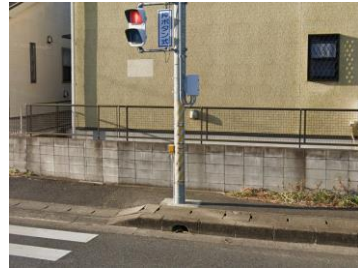
番号：32

内容
・信号機の支障

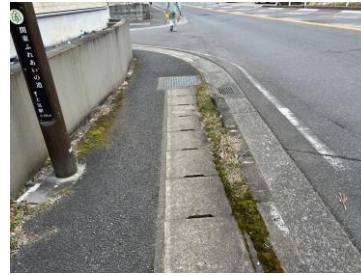
番号：33

内容
・雑草で歩きづらい

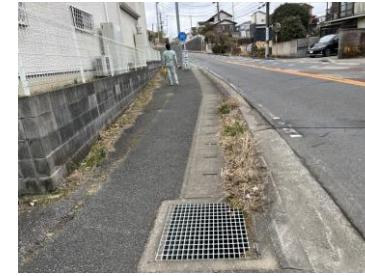
番号：34

内容
・雑草で歩きづらい

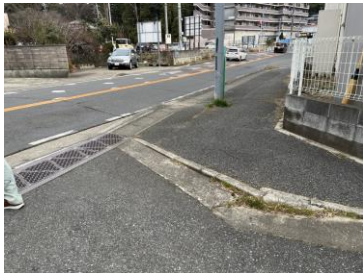
番号：36

内容
・縁石段差

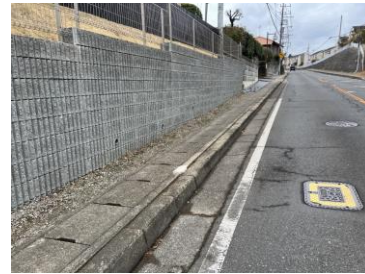
番号：37

内容
・縁石段差

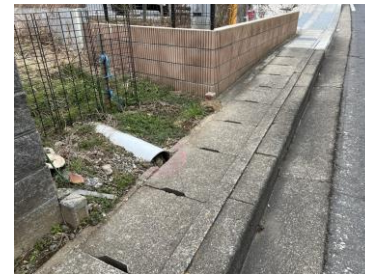
番号：39

内容
・排水管あり

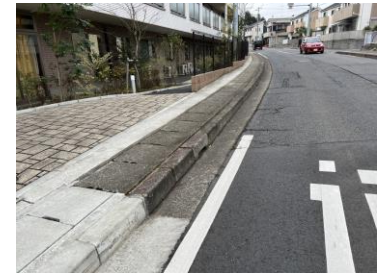
番号：40

内容
・縁石段差

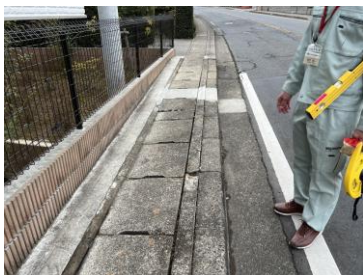
番号：41

内容
・縁石破損

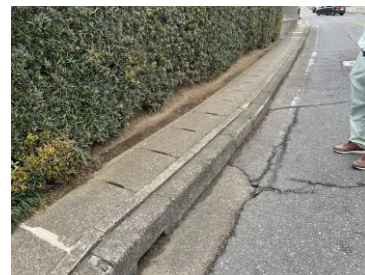
番号：42

内容
・縁石段差

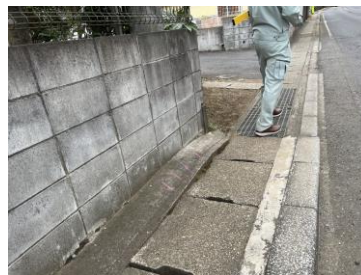
番号：43

内容
・縁石段差

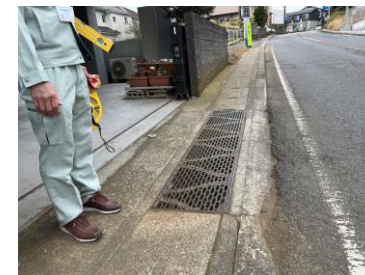
番号：44

内容
・縁石段差

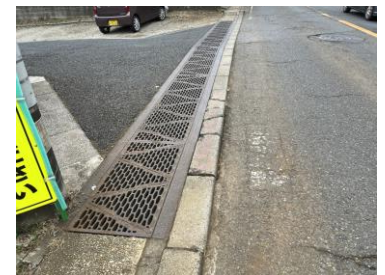
番号：45

内容
・縁石破損
・縁石がたつき

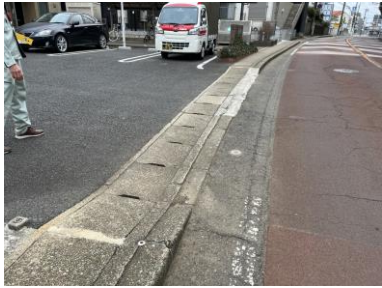
番号：46

内容
・縁石破損

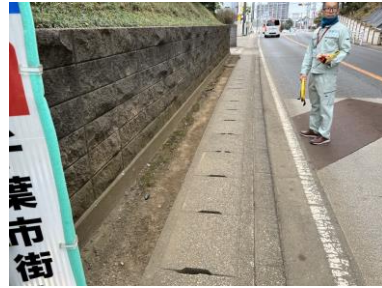
番号：47

内容
・縁石段差

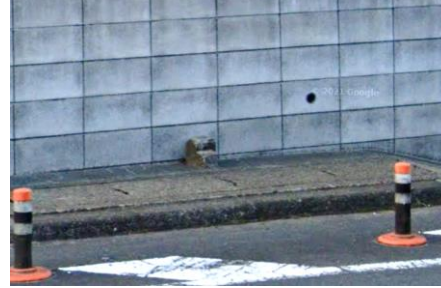
番号：48

内容
・境界杭あり (でっぱり)

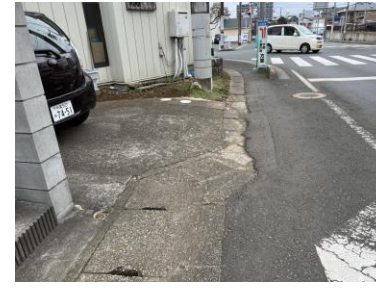
番号：49

内容
・側溝蓋の不良
