44 千葉市 花見川区 幕張東小学校校区 通学路対策箇所図

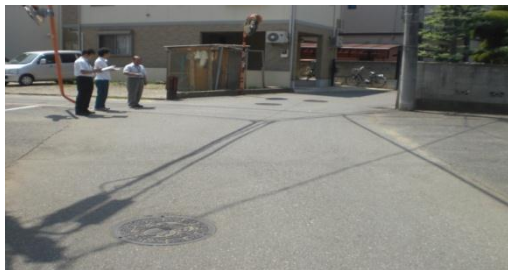
<対策前>

<現状>
3差路のY字路交差点にカーブミラーはあるが反対側の道路が見えず危険

- <対策メニュー>
路面標示(交差点注意・交差点マーク)の設置【道路】
横断歩道の設置検討【警察】
<実施時期>
【道路】対策済 【警察】未定

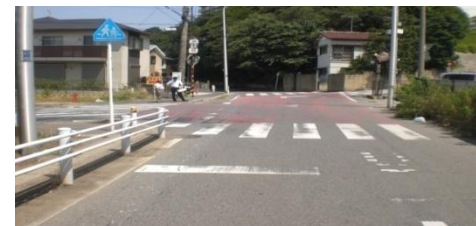
<対策前>

<現状>
4差路の交差点だが、信号機がなくトラックがスピードを出して走っている

- <対策メニュー>
注意喚起看板「交差点注意」設置【道路】
路面標示(カラー舗装・ドット線・交差点マーク)の引き直し【道路】
イメージハンプの検討【道路】
信号機の設置検討【警察】
<実施時期>
【道路】対策済 【警察】未定
