44 千葉市 花見川区 幕張東小学校校区 通学路対策箇所図

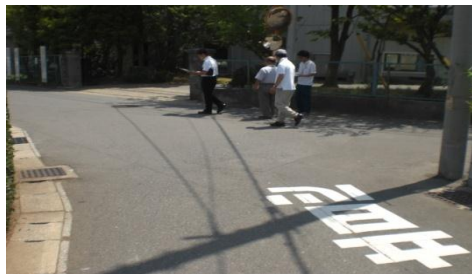
<対策前>

<現状>
3差路のY字路交差点にカーブミラーはあるが反対側の道路が見えず危険

- <対策メニュー>
路面標示(交差点注意・交差点マーク)の設置【道路】
- <実施時期>
【道路】対策済

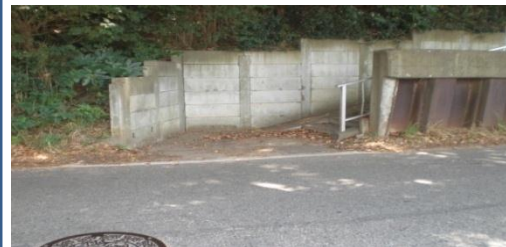
<対策前>

<現状>
横断歩道のない道路を児童が通り危険。また、スロープ付階段から自転車がブレーキをかけずに降りてきて非常に危ない

- <対策メニュー>
車止め設置【道路】
路面標示(ドット線・交差点マーク)の設置【道路】
- <実施時期>
【道路】対策済
