3.1.27 メッセ大橋（上り線）

橋梁諸元と総合検査結果					
橋梁名	メッセ大橋(上り線)		路線名	千葉臨海線	
所在地	自	美浜区中瀬2丁目	距離標	自	km
	至	美浜区豊砂		至	km
			管轄		千葉県
					千葉市
					中央・美浜

3.1.28 メッセ大橋（下り線）

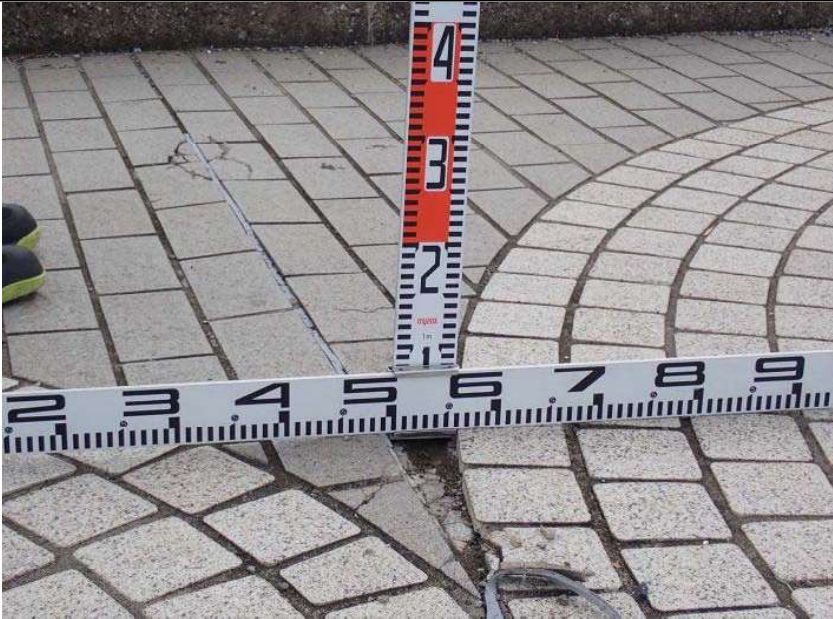
損傷写真台帳		橋梁管理番号	橋梁名	路線名	千葉臨海線	
		121001013331	メッセ大橋(上り線)		写真番号	16

径間番号	1
					部材名称	舗装
					部材番号	
					損傷発生位置	
					メ モ	
					⑭舗装の機能障害-無 (タイルの欠損、路面の凹凸:段差15mm)

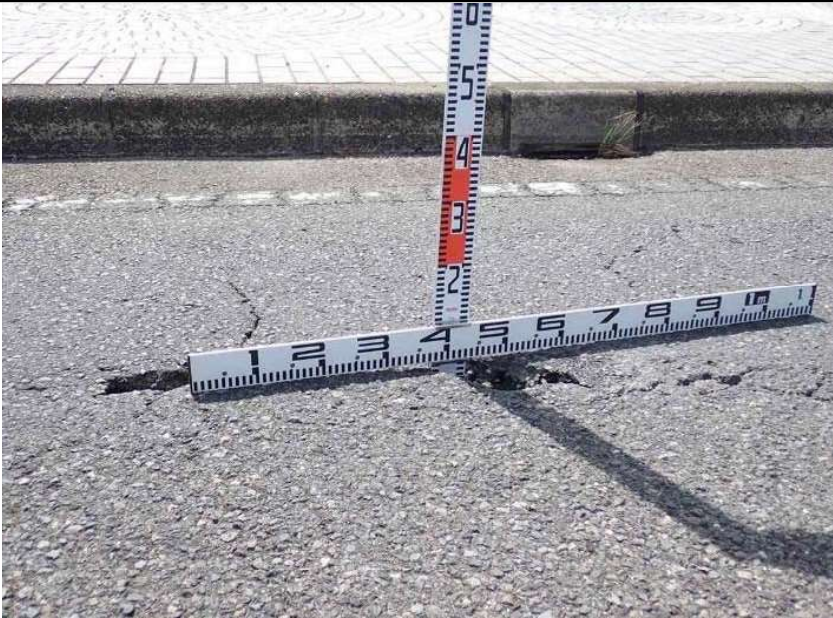
写真番号	17
					径間番号	1
					部材名称	舗装
					部材番号	
					損傷発生位置	
					メ モ	
					⑭舗装の機能障害-有 (ひびわれ:w=10mm,路面の凹凸:段差50mm) ポットホールは新規

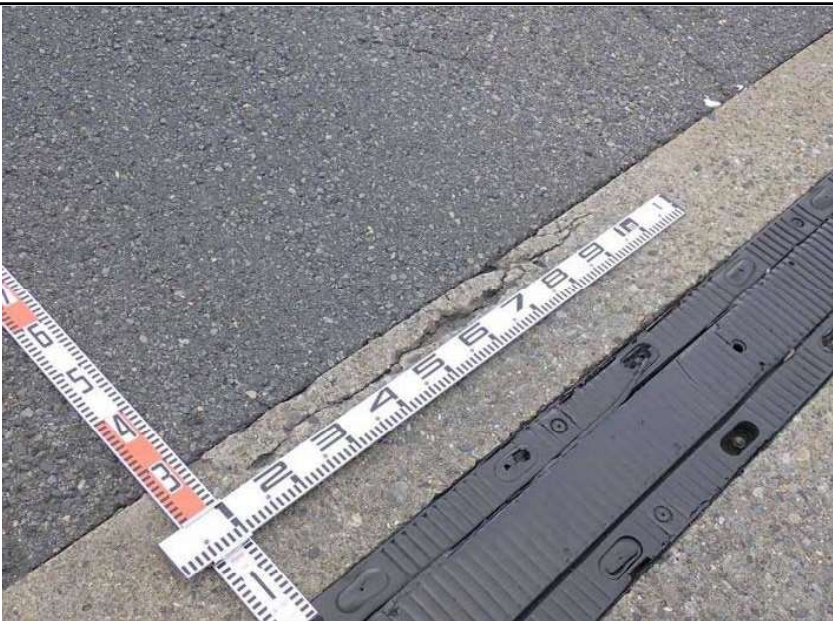
写真番号	18
					径間番号	1
					部材名称	伸縮装置
					部材番号	
					損傷発生位置	
					メ モ	
					⑩路面の凹凸-無 (後打ちコンクリートの欠損) (100mm×800mm)

部材 種別	損傷の 種類	損傷の 程度	対策区分									原因 (推定)	所見	写真No
			Ⅰ		Ⅱ	Ⅲ	Ⅳ							
			A	B	C1	C2	E1	E2	M	S1	S2			
主桁	その他(火災跡)	e		○								—	損傷による影響は軽微であるため、状況に応じて補修を行う必要がある。	1
横桁	その他(遊離石灰)	e		○								材料劣化	現状は損傷規模が軽微であるため、状況に応じて補修を行う必要がある。	2,3
床版	その他(火災跡)	e		○								—	現状は損傷規模が軽微であるため、状況に応じて補修を行う必要がある。	1
下部工	⑤ひび割れ・漏水・遊離石灰(ひびわれ)	b		○								乾燥収縮等	現状は損傷規模が軽微であるため、状況に応じて補修を行う必要がある。	10
下部工	⑥鉄筋露出	無		○								材料劣化	現状は損傷規模が軽微であるため、状況に応じて補修を行う必要がある。	11
下部工	その他(漏水)	e		○								伸縮装置、目地部からの漏水	現状は損傷規模が軽微であるため、状況に応じて補修を行う必要がある。	6,7,12
下部工	その他(落書き)	e							○			—	維持工事にて除去を行う必要がある。	5
下部工	その他(不法占用)	e							○			—	維持工事にて撤去を行う必要がある。	8
防護柵	⑬高欄・防護柵の機能障害(ひびわれ)	無		○								材料劣化	現状は損傷規模が軽微であるため、状況に応じて補修を行う必要がある。	13
地覆	⑬高欄・防護柵の機能障害(ひびわれ)	無		○								材料劣化	現状は損傷規模が軽微であるため、状況に応じて補修を行う必要がある。	14
舗装	⑭舗装の機能障害(ひびわれ、タイルの欠損、路面の凹凸)	有							○			材料劣化	第三者への影響を考慮し、維持工事にて補修を行う必要がある。	16,17
伸縮装置	⑩路面の凹凸(後打ちコンクリートの欠損)	無		○								材料劣化	現状は損傷規模が軽微であるため、状況に応じて補修を行う必要がある。	18

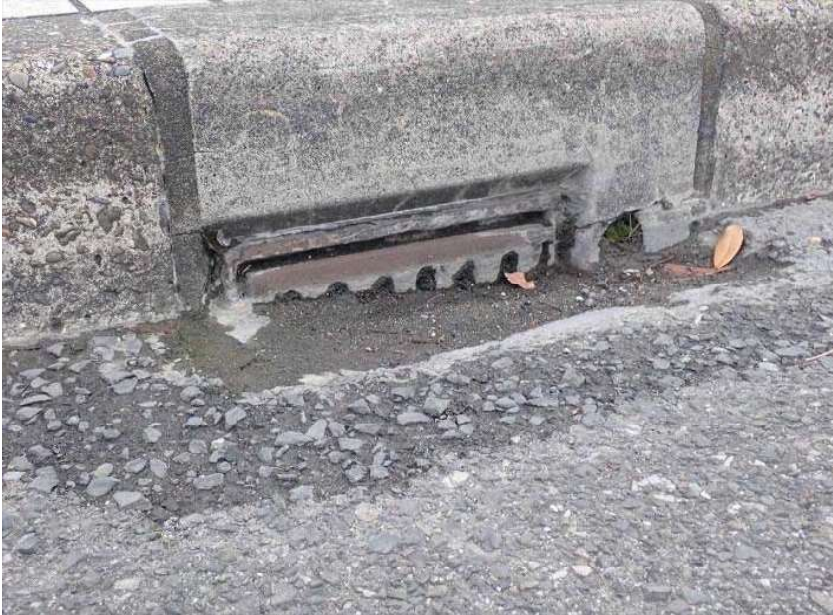
写真番号	19			
	径間番号	1			
	部材名称	排水ます			
	部材番号				
	損傷発生位置				
	メ モ				
	⑮排水装置の機能障害-土				
	写真番号				
	径間番号				
	部材名称				
	部材番号				
	損傷発生位置				
	メ モ				
	写真番号				
	径間番号				
	部材名称				
	部材番号				
	損傷発生位置				
	メ モ

排水ます	⑮排水装置の機能障害	土							○			経年堆積	維持工事にて除去を行う必要がある。	19
排水管	⑮排水装置の機能障害(接合部の外れ)	無		○								震災	損傷による影響は軽微であるため、状況に応じて補修を行う必要がある。	4
護岸	その他(移動)	有		○								震災	橋梁への影響は軽微であると推測されるため、状況に応じて補修を行う必要がある。	9

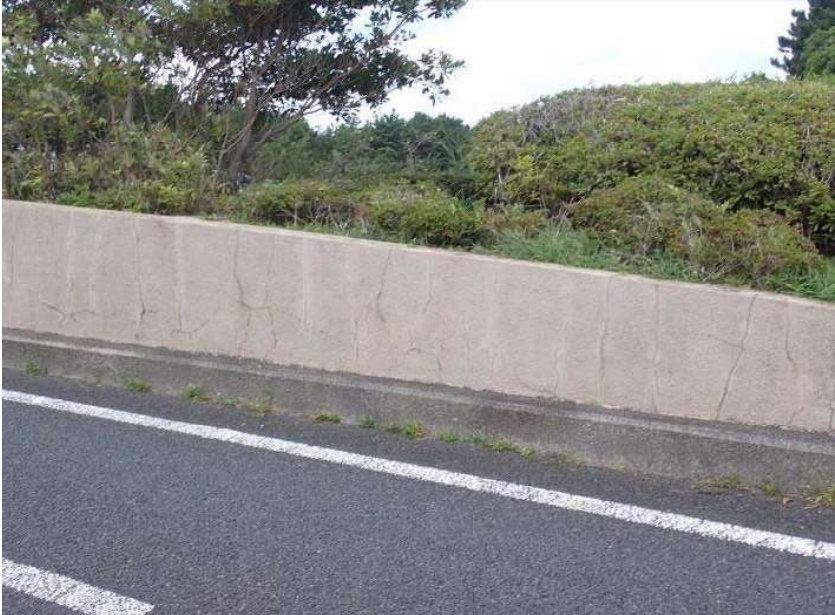
損傷写真台帳		橋梁管理番号	橋梁名	路線名	千葉臨海線	
		121001013331	メッセ大橋(上り線)		写真番号	26

径間番号	2
					部材名称	防護柵
					部材番号	
					損傷発生位置	
					メ モ	
					⑬高欄・防護柵の機能障害-無 (ひびわれ:w=0.1mm)

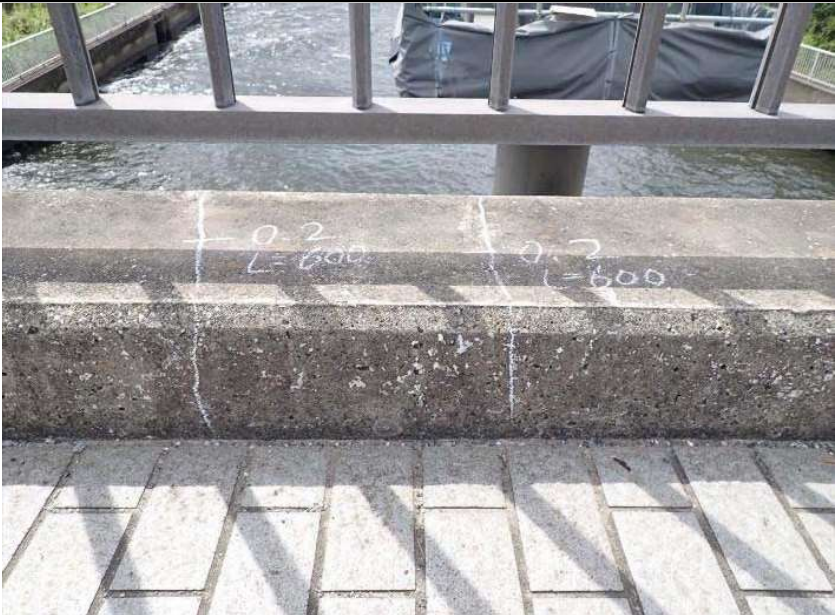
写真番号	27
					径間番号	2
					部材名称	地覆
					部材番号	
					損傷発生位置	
					メ モ	
					⑬高欄・防護柵の機能障害-無 (ひびわれ:w=0.2mm,L=600mm)

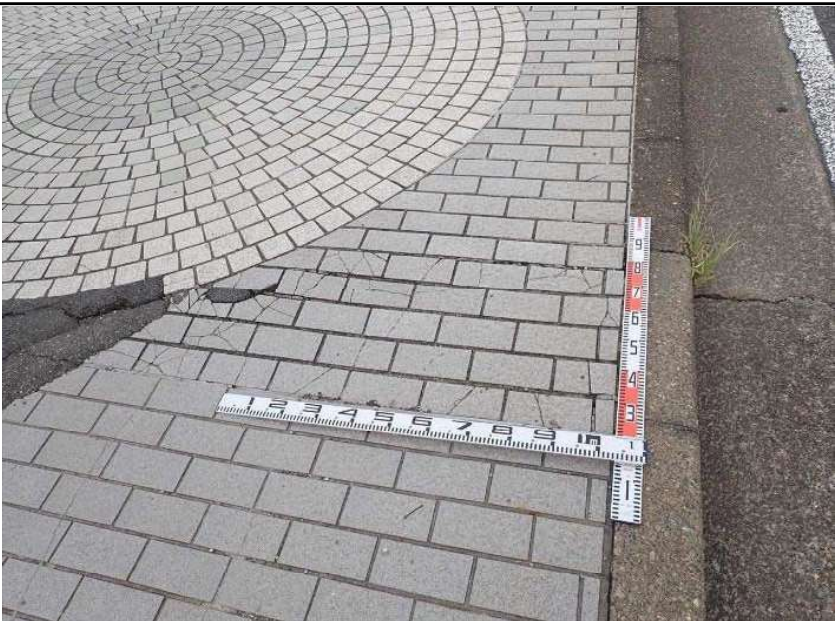
写真番号	28
					径間番号	2
					部材名称	舗装
					部材番号	
					損傷発生位置	
					メ モ	
					⑭舗装の機能障害-無 (タイルの割れ)

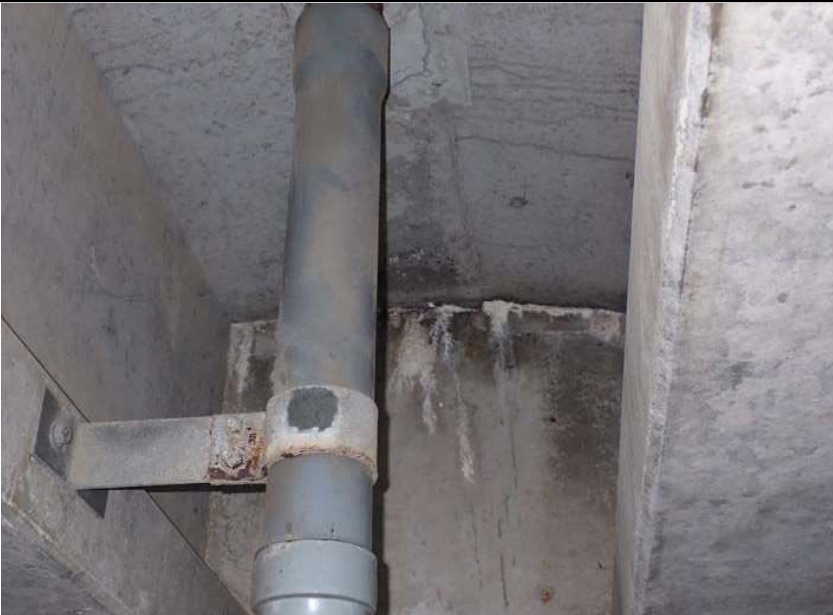
損傷写真台帳		橋梁管理番号	橋梁名	路線名	千葉海浜線	
		12100103332	メッセ大橋(下り線)		写真番号	1
 					径間番号	1
					部材名称	横桁
					部材番号	01
					損傷発生位置	PC定着部
					メ モ	
					⑥鉄筋露出-無 (200mm×100mm×30mm)

部材 種別	損傷の 種類	損傷の 程度	対策区分										原因 (推定)	所見	写真No
			Ⅰ		Ⅱ	Ⅲ	Ⅳ								
			A	B	C1	C2	E1	E2	M	S1	S2				
横桁	⑥鉄筋露出	無		○									材料劣化	現状は損傷規模が軽微であるため、状況に応じて補修を行う必要がある。	1
横桁	その他(遊離石灰)	d		○									材料劣化	現状は損傷規模が軽微であるため、状況に応じて補修を行う必要がある。	2
下部工	⑤ひび割れ・漏水・遊離石灰(ひびわれ)	b		○									乾燥収縮等	現状は損傷規模が軽微であるため、状況に応じて補修を行う必要がある。	8
下部工	⑥鉄筋露出	無		○									材料劣化	現状は損傷規模が軽微であるため、状況に応じて補修を行う必要がある。	9
下部工	その他(落書き)	e		○									—	現状は損傷規模が軽微であるため、状況に応じて補修を行う必要がある。	4
下部工	その他(不法占用)	e								○			—	維持工事にて撤去を行う必要がある。	5
下部工	その他(漏水)	e		○									伸縮装置からの漏水	現状は損傷規模が軽微であるため、状況に応じて補修を行う必要がある。	6,10
高欄	⑬高欄・防護柵の機能障害(変形)	無		○									—	現状は損傷規模が軽微であるため、状況に応じて補修を行う必要がある。	11
防護柵	⑬高欄・防護柵の機能障害(ひびわれ)	無		○									材料劣化	現状は損傷規模が軽微であるため、状況に応じて補修を行う必要がある。	12
地覆	⑬高欄・防護柵の機能障害(ひびわれ)	無		○									材料劣化	現状は損傷規模が軽微であるため、状況に応じて補修を行う必要がある。	13
舗装	⑭舗装の機能障害(ひびわれ)	無		○									材料劣化	現状は損傷規模が軽微であるため、状況に応じて補修を行う必要がある。	14,15
伸縮装置	⑩路面の凹凸(変形)	無		○									材料劣化	現状は損傷規模が軽微であるため、状況に応じて補修を行う必要がある。	16

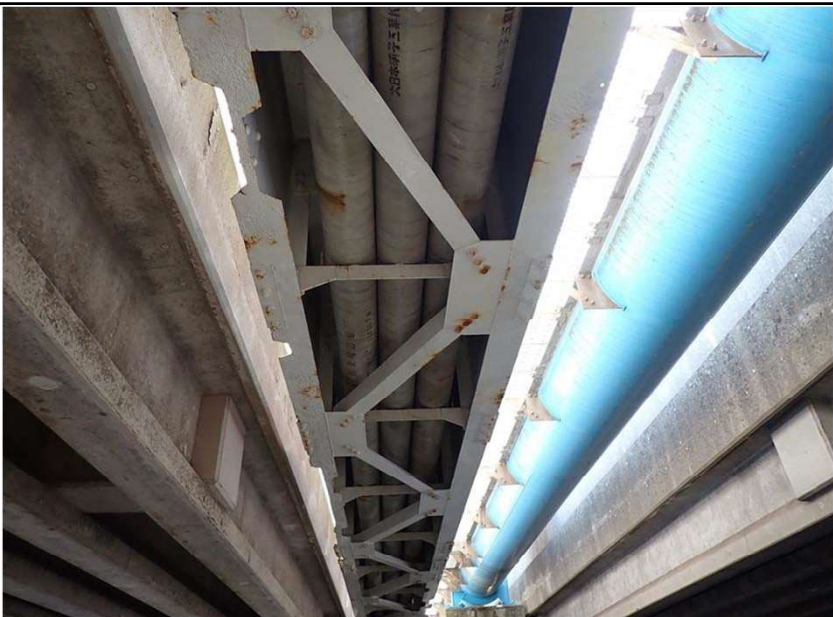
写真番号	3
					径間番号	1
					部材名称	添架物
					部材番号	
					損傷発生位置	
					メ モ	
					①腐食-b

排水ます	⑮排水装置の機能障害	土								○			経年堆積	維持工事にて除去を行う必要がある。	17
添架物	①腐食	b		○									材料劣化	現状は損傷規模が軽微であるため、状況に応じて補修を行う必要がある。	3
護岸	その他(移動)	e		○									震災	橋梁への影響は軽微であると推測されるため、状況に応じて補修を行う必要がある。	7

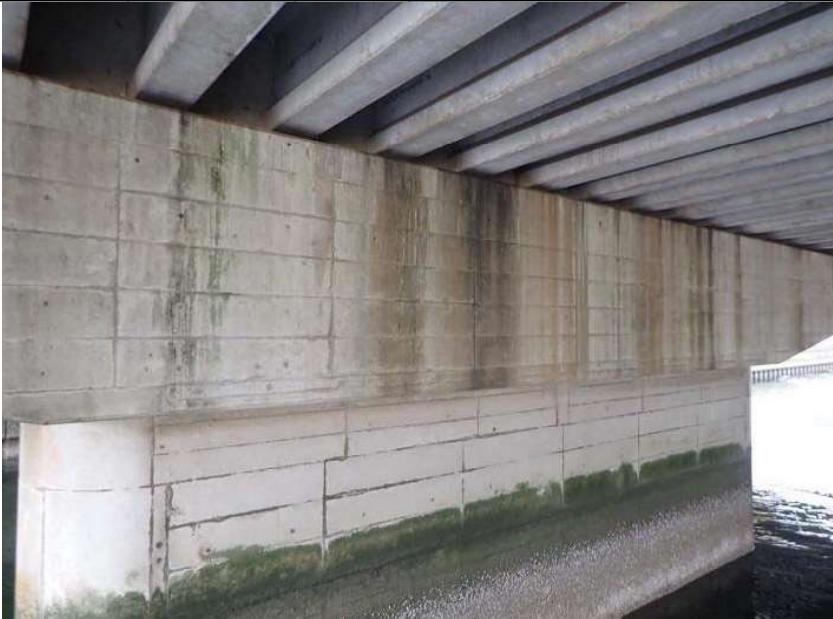
損傷写真台帳		橋梁管理番号	橋梁名	路線名	千葉海浜線	
		12100103332	メッセ大橋(下り線)		写真番号	10

径間番号	1
					部材名称	下部工
					部材番号	02
					損傷発生位置	
					メ モ	
					その他(漏水)

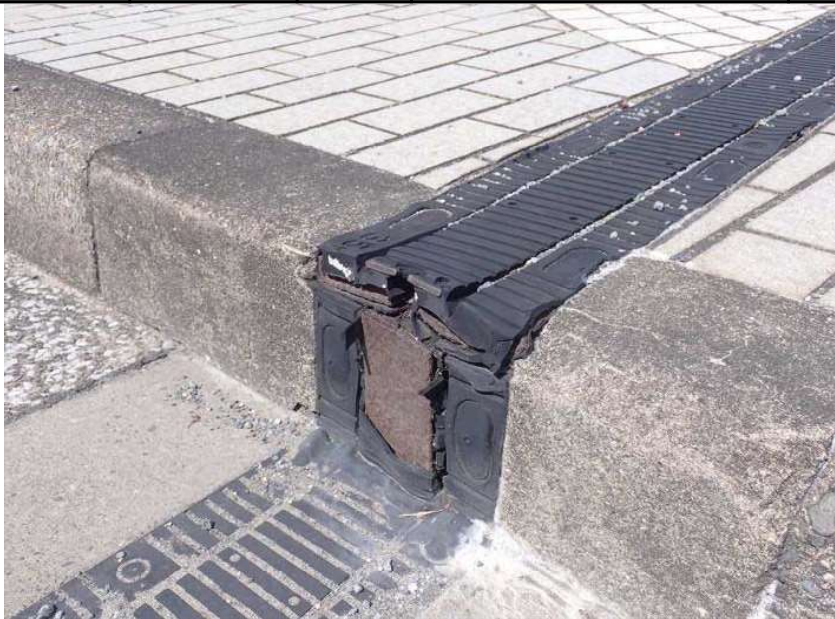
写真番号	16					
	径間番号	1					
	部材名称	伸縮装置					
	部材番号						
	損傷発生位置						
	メ モ						
	⑩路面の凹凸-無 (変形)

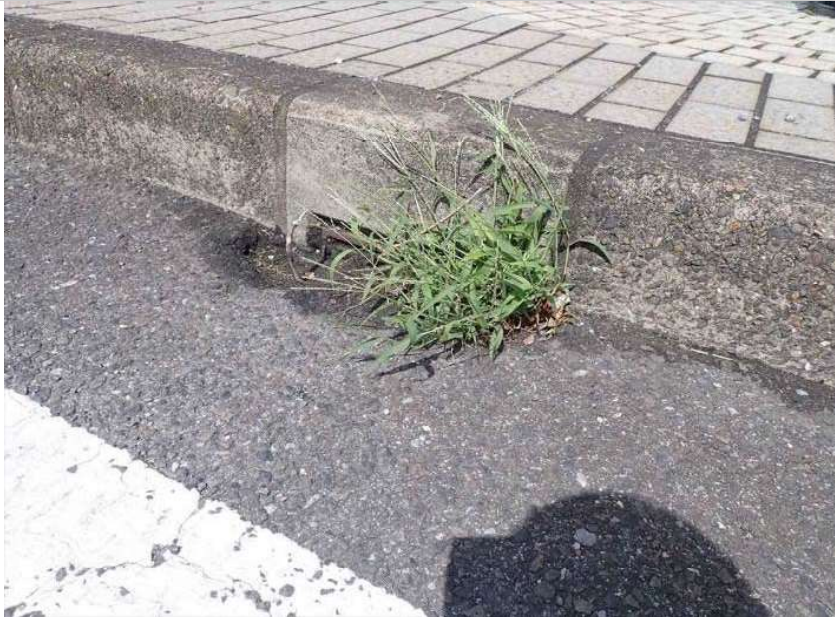
写真番号	17					
	径間番号	1					
	部材名称	排水ます					
	部材番号						
	損傷発生位置						
	メ モ						
	⑮排水装置の機能障害-土						
	写真番号						
	径間番号						
	部材名称						
	部材番号						
	損傷発生位置						
	メ モ

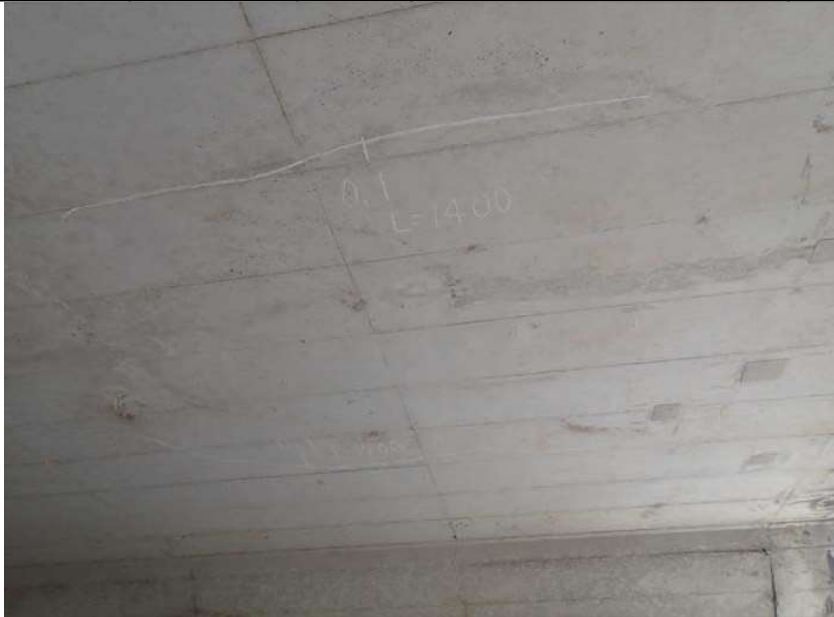
写真番号	21			
	径間番号	2			
	部材名称	下部工			
	部材番号	02			
	損傷発生位置				
	メ　モ				
⑤ひび割れ・漏水・遊離石灰→b (ひびわれ:w=0.1mm)

部材 種別	損傷の 種類	損傷の 程度	対策区分									原因 (推定)	所見	写真No	
			Ⅰ		Ⅱ	Ⅲ	Ⅳ								
			A	B	C1	C2	E1	E2	M	S1	S2				
横桁	⑥鉄筋露出	無		○									材料劣化	現状は損傷規模が軽微であるため、状況に応じて補修を行う必要がある。	18
横桁	その他(遊離石灰)	d		○									材料劣化	現状は損傷規模が軽微であるため、状況に応じて補修を行う必要がある。	19
下部工	⑤ひび割れ・漏水・遊離石灰(ひびわれ)	b		○									材料劣化	現状は損傷規模が軽微であるため、状況に応じて補修を行う必要がある。	21
下部工	その他(漏水)	e		○									伸縮装置からの漏水	現状は損傷規模が軽微であるため、状況に応じて補修を行う必要がある。	22
高欄	⑬高欄・防護柵の機能障害(変形)	無		○									—	現状は損傷規模が軽微であるため、状況に応じて補修を行う必要がある。	24
防護柵	⑬高欄・防護柵の機能障害(ひびわれ)	無		○									材料劣化	現状は損傷規模が軽微であるため、状況に応じて補修を行う必要がある。	25
地覆	⑬高欄・防護柵の機能障害(ひびわれ)	無		○									材料劣化	現状は損傷規模が軽微であるため、状況に応じて補修を行う必要がある。	26
舗装	⑭舗装の機能障害(タイルの割れ)	無		○									—	現状は損傷規模が軽微であるため、状況に応じて補修を行う必要がある。	27
舗装	⑭舗装の機能障害(沈下)	無		○									地盤沈下	損傷による影響は軽微であり、状況に応じて補修を行う必要がある。	28
舗装	⑭舗装の機能障害(ひびわれ)	無		○									材料劣化	現状は損傷規模が軽微であるため、状況に応じて補修を行う必要がある。	29
伸縮装置	⑩路面の凹凸(変形)	無		○									材料劣化	現状は損傷規模が軽微であるため、状況に応じて補修を行う必要がある。	30
排水ます	⑮排水装置の機能障害	土								○			経年堆積	維持工事にて除去を行う必要がある。	31

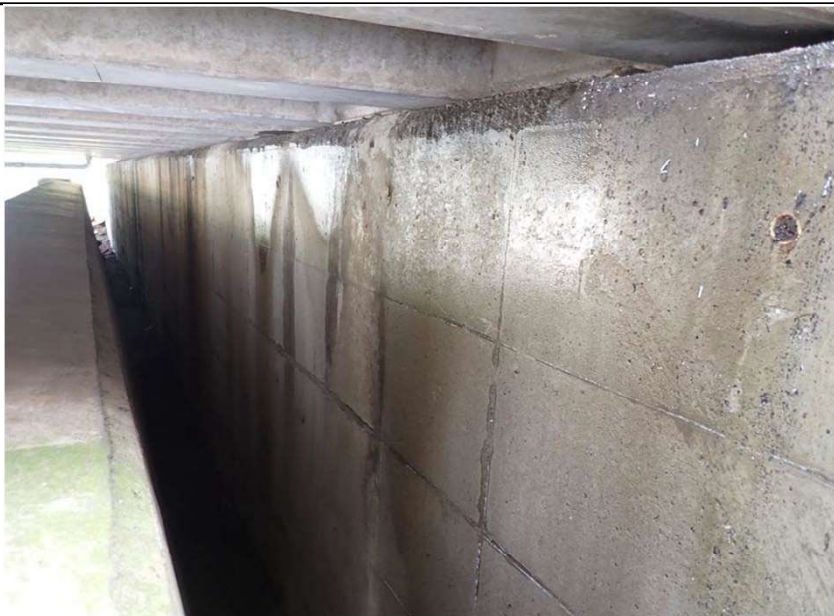
写真番号	22			
	径間番号	2			
	部材名称	下部工			
	部材番号	02			
	損傷発生位置				
	メ　モ				
その他(漏水)

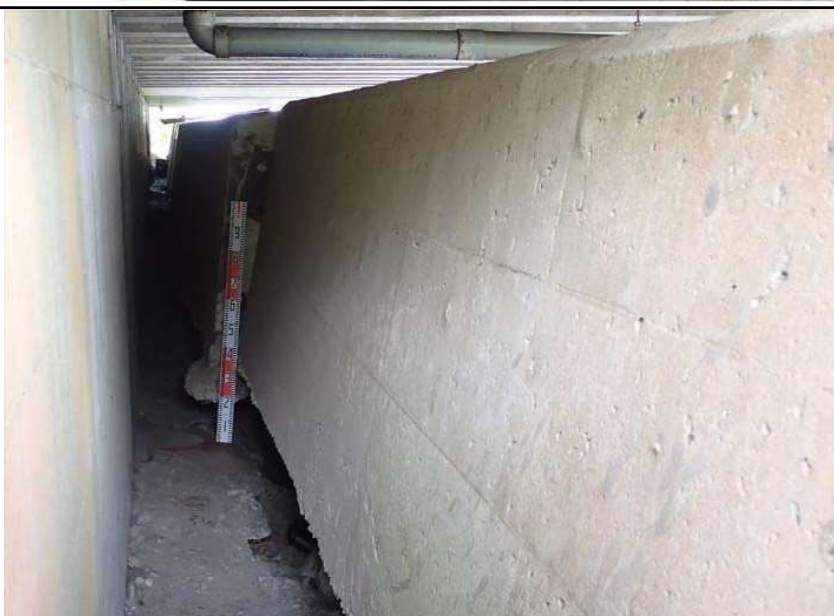
写真番号	23			
	径間番号	2			
	部材名称	護岸			
	部材番号				
	損傷発生位置				
	メ　モ				
その他(移動)

添架物	①腐食	b		○									材料劣化	現状は損傷規模が軽微であるため、状況に応じて補修を行う必要がある。	20
護岸	その他(移動)	e		○									震災	橋梁への影響は軽微であると推測されるため、状況に応じて補修を行う必要がある。	23

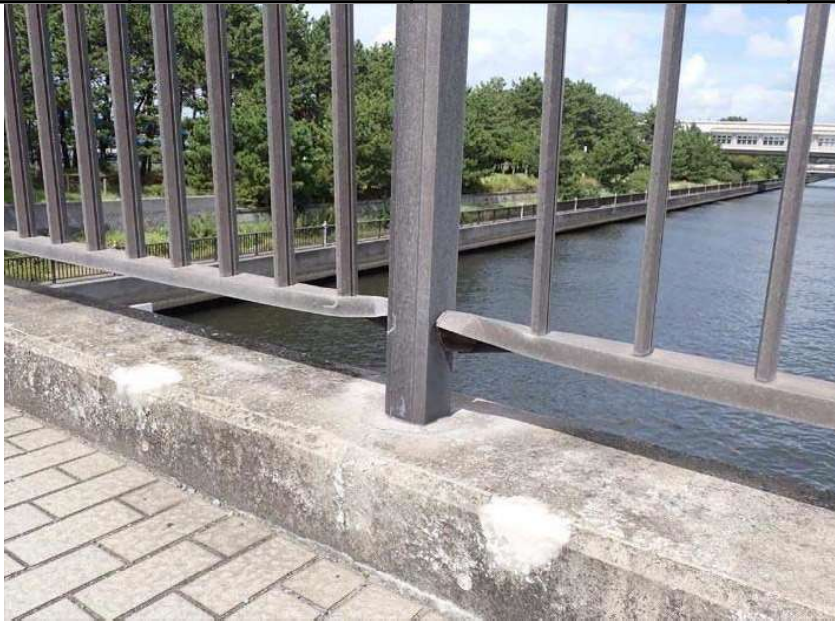
写真番号	24					
	径間番号	2					
	部材名称	高欄					
	部材番号						
	損傷発生位置						
	メ　モ						
	⑬高欄・防護柵の機能障害-無 (変形)

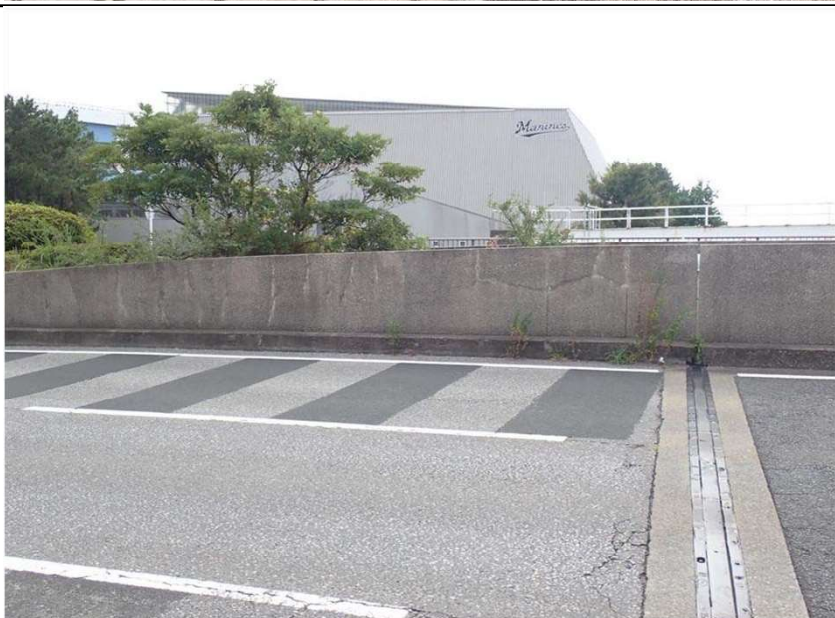
写真番号	25					
	径間番号	2					
	部材名称	防護柵					
	部材番号						
	損傷発生位置						
	メ　モ						
	⑬高欄・防護柵の機能障害-無 (ひびわれ:w=0.1mm)						
 	写真番号	26					
	径間番号	2					
	部材名称	地覆					
	部材番号						
	損傷発生位置						
	メ　モ						
	⑬高欄・防護柵の機能障害-無 (ひびわれ:w=0.2mm,L=600mm)
