# 10 千葉市 稲毛区 稲毛小学校校区 通学路対策箇所図

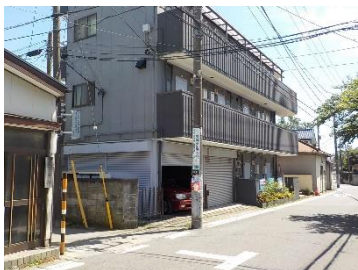
<対策前>

<状況>  
交差点の見通しが悪いためカーブミラーの設置要望

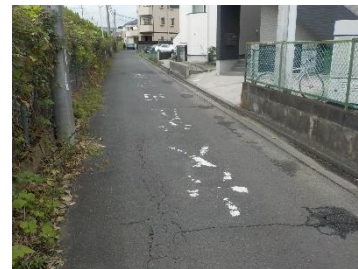
<対策前>

<状況>  
区画線・路面標示が薄くなっている。
