1 サービスセンター		設備機器台帳 (整備保全記録)	
年月日	建築保全記録	年月日	設備保全記録
H17.5.27	渡り廊下ノンスリップ工事	H18.12.30	3F給湯循環ポンプ取替修理
H17.6.21	ガラス面前ノンスリップ追加工事	H19.11.28	2F男子トイレ小便器漏水部品取替修理
H17.8.1	階段前通路ノンスリップ追加工事	H20.1.9	1F事務所系統エアコン修理
H18.11.22	裏側シャッター動作不良修理	H20.8.25	受信器盤火災発報誤作動(基板取替)修理
H20.2.27	2F窓漏水補修	H20.11.18	視聴覚操作卓タッチパネル不良、内部PC修理
H20.7.19	折戸式自動ドア修理	H21.8.27	視聴覚室プロジェクター修理
H21.5.20	視聴覚室ガラスウール壁一部損傷修理	H21.11.20	3F機械室外気取入ダクト雨水浸入ガラー改修
H21.10.27	2F東側トイレ天井雨漏れ修理	H21.11.20	視聴覚室プロジェクター修理
H22.3.8	トイレ鉄扉塗装	H21.12.18	2F男子トイレ小便器排水漏れ修理
H22.5.21	集い側連絡通路雨樋取付工事	H21.12.18	中央監視盤バッテリー更新
H23.6.22	2F多目的トイレ自動ドア修理	H22.1.8	NTT光ケーブル引き込み
H23.9.22	1F自動ドア修理	H23.1.4	1F多目的トイレオシュレット故障修理
H23.12.8	1F折戸式自動ドア修理	H23.7.14	中央監視盤バッテリー更新
H23.12.20	2F外階段ステン安全柵取付	H23.8.31	自動火災警報盤基板焼損修理(誘導雷)
H24.7.13	2F東側トイレ窓開放出来ず、ロック機構修理	H23.12.13	3Fガス子メーター更新
H25.2.5	鉄扉ドア塗装	H24.3.5	サービス棟裏軒天換気口錆ステン化改修
H25.2.15	玄関石タイル剥がれ補修	H24.3.14	中央監視盤PCダウン更新
H26.2.27	視聴覚室メモ台修理及び全数点検	H24.8.20	エントランス、エアコン室外機修理
H27.12.10	視聴覚室メモ台破損修理	H25.5.28	監視モニター修理

# ログハウス 補修記録簿

# クヌギ3棟 補修記録簿

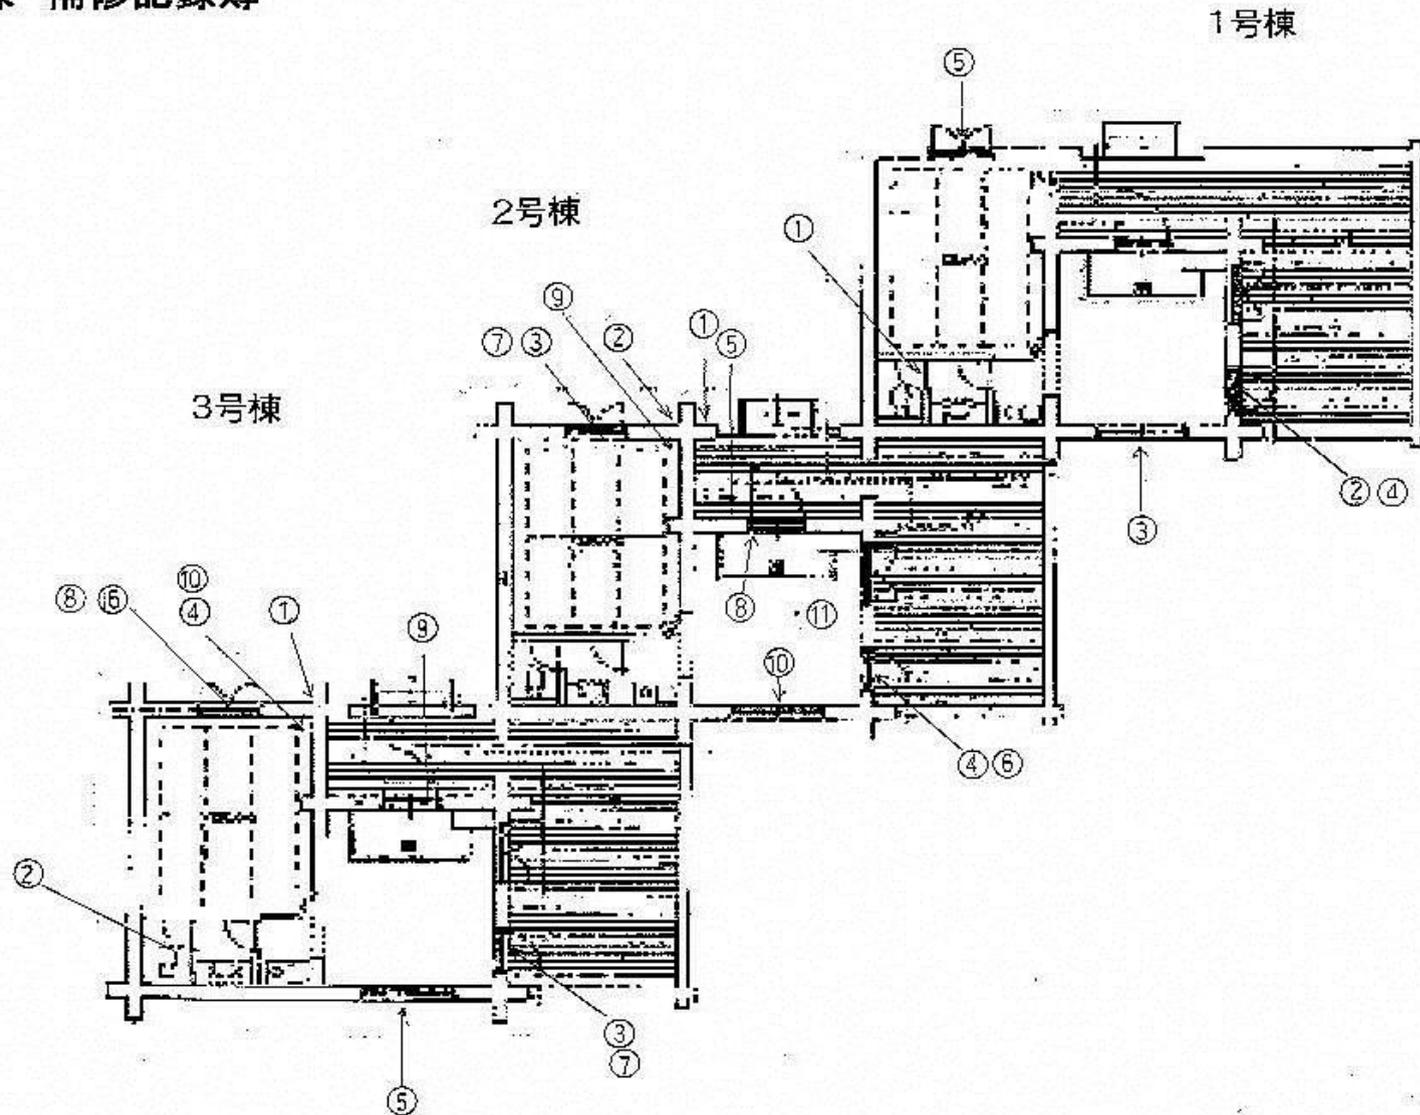
不良箇所の番号を図面に記載

番号	発見年月日	号棟／場所／不良状況	改善方法	完了年月日
<b>クヌギ1ページ目</b>				
	H21.2.20	1号棟 ①トイレ手摺セトリング干渉の恐れあり	経過観察	
		②デッキ側ドア反り隙間(下部)	経過観察	
	H21.2.20	2号棟 ① 外壁ログ干割れコーキング、撤去が望ましい	不要部は撤去済み	H21.3.18
		② ログノッチ上部より入水痕、白カビ発生	コーキング実施、経過観察	H21.5.15
		③ 2連窓下入水痕あり(東窓)	コーキング実施、経過観察	H21.5.15
		④ デッキ側ドア反り隙間発生(下部)	経過観察	
	H21.2.20	3号棟 ① 外壁ログ干割れコーキング、撤去が望ましい	不要部は撤去済み	H21.3.18
		② トイレ手摺セトリング干渉発生の恐れあり	経過観察	
		③ デッキ側ドア反り隙間発生(下部)	経過観察	
		④ ログノッチ上部より入水痕、白カビ発生	コーキング実施、経過観察	H21.5.15
		1・2・3号棟 デッキ床部の塗装退色	防腐塗装実施	H21.2.15
		1・2・3号棟 ログ部の塗装退色	防腐塗装実施	H21.3.6
		1・2・3号棟 棟間つなぎ・雨がかり部分の腐食	切断・補修	H21.3.19
		1・2・3号棟 妻壁部羽目板の塗装退色	防腐塗装実施	H21.4.13
		1・2・3号棟 デッキ手摺の腐食	加圧注入材で改修	H21.5.25
	H21.11.22	⑤クヌギ3号棟窓網戸マグネットキャッチャー割損(3ヶ)	改良品取替	H21.11.24
	H22.1.20	1・2・3号棟各デッキ塗装褪色	防腐塗装	H22.1.21
	H22.4.7	1号棟 ③ 網戸枠外れ	調整	H22.4.14
		④ 裏ドア隙間大	脱着調整	H22.4.14
		⑤ 東窓枠接合漏水	シーリング	H22.4.14
	H22.4.7	2号棟 ⑤ 玄関ドアストッパー破損	交換	H22.4.14
		⑥ 裏ドア隙間大	脱着調整	H22.4.14
		⑦ 東窓枠接合漏水	シーリング	H22.4.14
		⑧ 玄関ドアクローザービス紛失	取付け	H22.4.14

⑨ ノッチ内側カビ発生	漂白	H22.4.14
		⑩ 網戸カーテンボックス干渉	脱着調整	H22.4.14
		⑪ 床板浮き	床下にて調整	H22.4.14
	H22.4.7	3号棟 ⑥ 窓ガラス塗料付着	清掃	H22.4.14
		⑦ 裏ドア隙間大	脱着調整	H22.4.14
		⑧ 東窓枠接合漏水	シーリング	H22.4.14
		⑨ 玄関ドアクローザービス紛失	取付け	H22.4.14
		⑩ ノッチ内側カビ発生	漂白	H22.4.14
	H22.11.9	1号棟 ⑥ 東側ログノッチ雨水侵入	チンキング	H23.2.25
		2号棟 ⑫ 東側ログノッチ雨水侵入	チンキング	H23.2.25
		⑬ 東側ログノッチログ腐食	ログ交換	H23.2.25
		3号棟 ⑪ 玄関ドア下擦れ	建具調整	H23.2.25
		⑫ 勝手口ドア扉戸当り隙間	パッキン取付	H23.2.25
		⑬ 西側窓網戸外れ	修理	H23.2.25
	H23.11.28	2号棟 ⑭ 玄関側ログ上から2段目ログ腐食	腐食部除去、代替ログ整形	H24.3.16
		⑮ 東側ノッチ上から4・6段目ログ腐食	腐食部除去、代替ログ整形	H24.3.16

番号	発見年月日	号棟／場所／不良状況	改善方法	完了年月日
<b>クヌギ2ページ目</b>				
	H23.11.28	⑯ 勝手口ドア枠、敷居隙間大きい	RCコアパッキンに交換	H24.3.16
		⑰ 玄関ドア開閉不良	ドア建付け調整、下部カンナ掛け	H24.3.16
		⑱ 網戸破れ	ステンネット張替	H24.3.26
		3号棟 ⑭ 玄関ドアデットボルト干涉施錠不良	ドア建付け調整	H24.3.16
		⑮ 玄関より左網戸カーテンボックスに干涉、開閉不良	カーテンBOXレベル調整	H24.3.16
		⑯ 網戸破れ	ステンネット張替	H24.3.26
		1号棟 ⑦ 網戸破れ	ステンネット張替	H24.3.26
	H24.11.7	⑧ 玄関寄りノッチ最上段雨水切れ悪い	最上段ベベルカット	H25.3.19
		2号棟 ⑲ 玄関寄りノッチ最上段雨水切れ悪い	最上段ベベルカット	H25.3.19
		⑳ 就寝スペース玄関よりログ腐朽	腐朽部交換	H25.3.19
		3号棟 ⑰ 玄関寄りノッチ最上段雨水切れ悪い	最上段ベベルカット	H25.3.19
		⑱ 就寝スペース玄関よりログ腐朽	腐朽部交換	H25.3.19
	H25.5.1	1号棟 ⑨ デッキ床板腐朽	腐朽部を除去市、床材で部分補修	H25.5.28
	H25.5.1	2号棟 21 デッキ床板腐朽	腐朽部を除去市、床材で部分補修	H25.9.2
	H25.5.1	3号棟 ⑲ デッキ床板腐朽	腐朽部を除去市、床材で部分補修	H25.9.2
	H25.11.6	1号棟 ⑩ 東側(玄関側)窓下ログ腐食下から2段目	腐朽部を除去し、半割り丸太で象嵌処理	H26.3.20
		⑪ 北側ログ腐食下から2段目	4×4材を加工し部分補修	H26.3.20
		⑫ 勝手口ドア扉の反りにより枠との間に隙間	パッキンを厚くした	H26.3.20
		2号棟 22 東側ノッチ上から雨水浸入	ノッチ上部ログポスト周り止水処理	H26.3.20
		3号棟 ⑳ 東側ノッチ下から3・4段目ノッチの隙間・割れ目から雨水浸入	フォーム充填後、防水シール施工	H26.3.20
		3号棟 21 東側ノッチ、下から5段目ログ腐朽	腐朽部を除去し、半割り丸太で象嵌処理	H26.3.20

3号棟 22 東側窓下ログ、下から5段目ログ腐朽	腐朽部を除去し、1/4丸太で象嵌処理	H26.3.20
		3号棟 23 玄関ドア、ロック掛かりが悪い	蝶番ビス増し締め	H26.3.20
		3号棟 24 正面窓網戸取手ビス抜け	ビス穴を埋め木し、新たにビス固定	H26.3.20
	H26.11.7	2号棟 23 進入路脇ノッチ腐朽2ヶ所	腐朽部切除、象嵌処理	H27.3.20
		3号棟 25 玄関右ログ上より2段目クラック部腐朽	腐朽部切除、象嵌処理	H27.3.20
		3号棟 26 玄関左最下段ログ腐朽	腐朽部切除、象嵌処理	H27.3.20
		3号棟 27 勝手口ドア格子外れ紛失	格子材代替品にて加工取付け	H27.3.20
	H27.11.17	1号棟 ⑬ 東側2連窓下ログジョイント部分腐食	腐朽部切除、象嵌処理	H28.3.17
		2号棟 24 玄関右ノッチ上より2・3段目腐朽	腐朽部切除、象嵌処理	H28.3.17
		2号棟 25 玄関右ノッチ下より1段目腐朽	腐朽部切除、象嵌処理	H28.3.17
		3号棟 28 玄関右ノッチ下より1段目腐朽	腐朽部切除、象嵌処理	H28.3.17
		3号棟 29 玄関右ノッチ上より4段目腐朽	腐朽部切除、象嵌処理	H28.3.17
	H28.12.19	2号棟 26 玄関右ノッチ腐朽(2ヶ所)	腐朽部切除、象嵌処理	H29.3.29
		3号棟 30 玄関右ノッチ腐朽(2ヶ所)	腐朽部切除、象嵌処理	H29.3.29
		3号棟 31 東側ログ壁腐朽	腐朽部切除、象嵌処理	H29.3.29
		1号棟 14 東側ログノッチ部分漏水止まらず	庇取付対策	H29.3.29
		2号棟 27 東側ログノッチ部分漏水止まらず	庇取付対策	H29.3.29

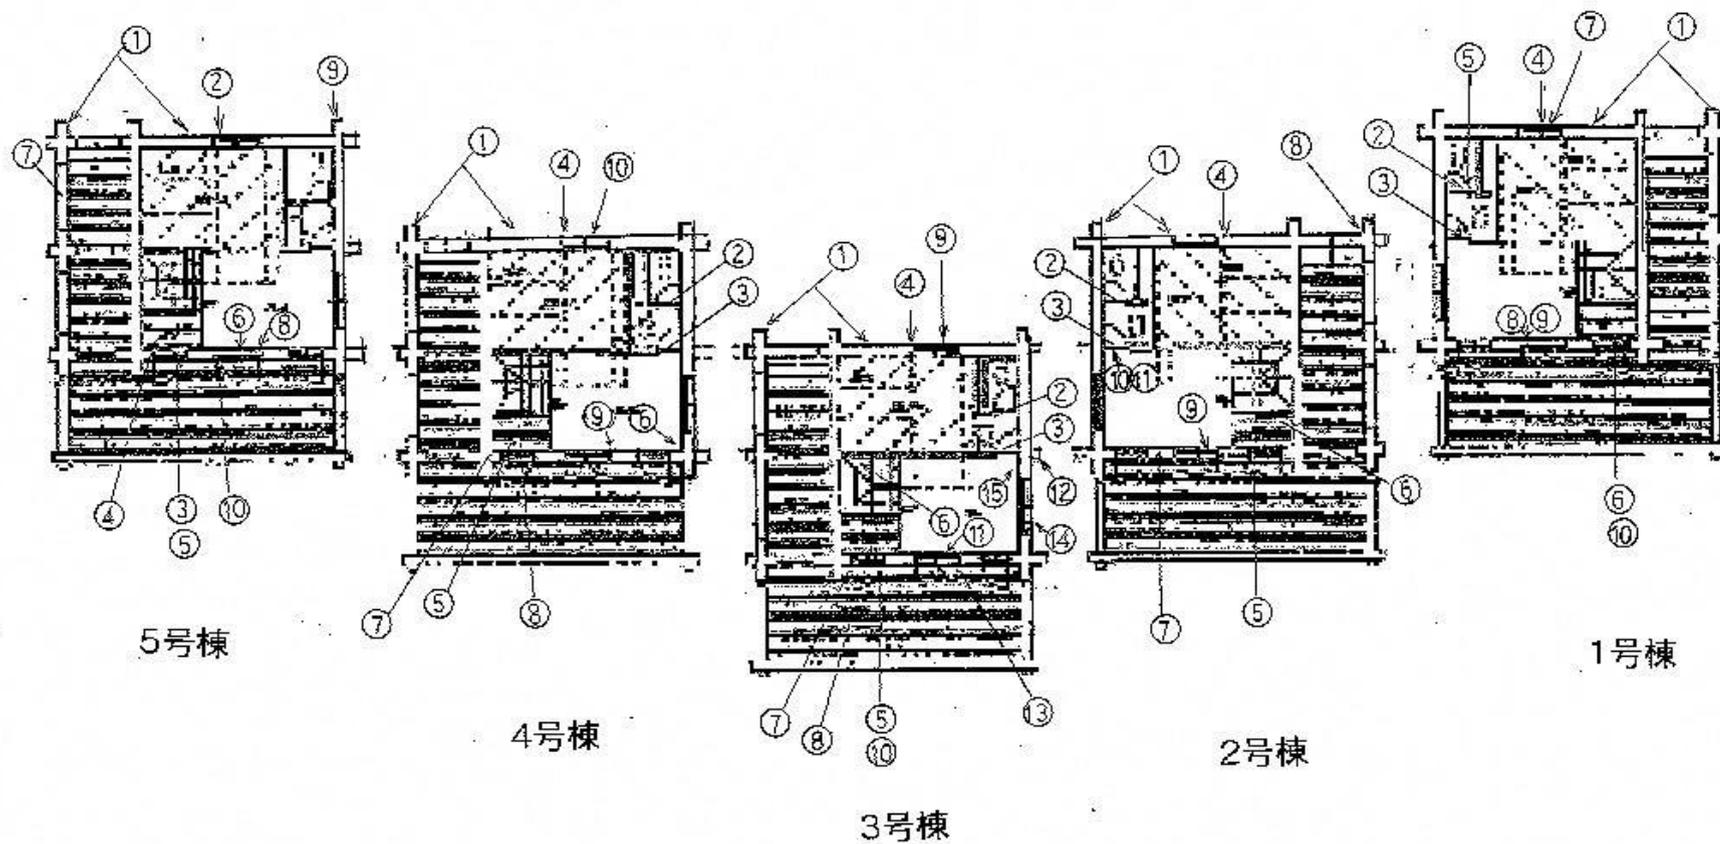
不良箇所の番号を図面に記載

番号	発見年月日	号棟／場所／不良状況	改善方法	完了年月日
<b>アカマツ1ページ目</b>				
	H21.2.20	1号棟 ①外壁ログ干割れ	コーキング実施	H21.3.18
		②トイレ建具幕板セtring干渉	経過観察	
		③洗面建具幕板セtring干渉	経過観察	
		④ログポスト隙間	コーキング実施	H21.3.18
		⑤トイレドア、ロックつまみ固定ビスなし	イモビス取付	H21.7.10
		⑥玄関上部ログ昆虫穴あり	コーキング実施	H21.3.18
	H21.2.20	2号棟 ①外壁ログ干割れ	コーキング実施	H21.3.18
		②トイレ建具幕板セtring干渉	経過観察	
		③洗面建具幕板セtring干渉	経過観察	
		④ログポスト隙間3箇所あり	コーキング実施	H21.3.18
		⑤玄関吹き抜け上部窓パッキン脱落	ビート外れ	H21.5.21
		⑥玄関右側ログ入水痕あり(中段)	雨掛り部切断・経過観察	H21.3.19
	H21.2.20	3号棟 ①外壁ログ干割れ	コーキング実施	H21.3.18
		②トイレ建具幕板セtring干渉	経過観察	
		③洗面建具幕板セtring干渉	経過観察	
		④ログポスト隙間3箇所あり	コーキング実施	H21.3.18
		⑤玄関吹き抜け上部窓パッキン脱落	コーキング接着	H21.5.21
		⑥階段上部セtring干渉変形	経過観察	
		⑦玄関ドアストッパー金具なし		
		⑧玄関土間浮き上がり	下地合板劣化修繕要(計画)	
	H21.2.20	4号棟 ①外壁ログ干割れ	コーキング実施	H21.3.18
		②トイレ建具幕板セtring干渉	経過観察	
		③洗面建具幕板セtring干渉	経過観察	
		④ログポスト上部隙間1箇所あり	コーキング実施	H21.3.18
		⑤玄関吹き抜け上部窓下隙間	コーキング実施	H21.3.18
		⑥ログノッチ入水痕あり	棟間繋ぎ切断・経過観察	H21.3.19
		⑦玄関ドアストッパー金具なし		
		⑧玄関土間浮き上がり	下地合板劣化修繕要(計画)	
	H21.2.20	5号棟 ①外壁ログ干割れ	コーキング実施	H21.3.18

②ログポスト上部隙間3箇所あり	コーキング実施	H21.3.18
		③2F上部玄関側窓パッキン外れ	ビート外れ	H21.5.21
		④玄関土間浮き上がり	下地合板劣化修繕要(計画)	
		1・2・3・4・5号棟 デッキ床部の塗装退色	防腐塗装実施	H21.2.15
		1・2・3・4・5号棟 ログ部の塗装退色	防腐塗装実施	H21.3.6
		1・2・3・4・5号棟 棟間つなぎ・雨がかり部分の腐食	切断・補修	H21.3.19
		1・2・3・4・5号棟 デッキ手摺の腐食	アルミ材で改修	H21.4.17
		1・2・3・4・5号棟 妻壁部羽目板の塗装退色	防腐塗装実施	H21.5.14
	H21.6.20	⑦アカマツ1号棟網戸破損	張替修理	H21.7.21
	H21.6.20	⑨アカマツ3号棟網戸破損	張替修理	H21.7.21
	H21.7.10	⑦アカマツ2号棟高所窓ビート外れ	コーキング接着	H21.7.27

H21.7.10	⑩アカマツ3号棟高所窓ビート外れ	コーキング接着	H21.7.27
H21.7.10	⑤アカマツ5号棟高所窓ビート外れ	コーキング接着	H21.7.27
H21.11.24	⑪アカマツ3号棟網戸マグネットキャッチャー割損(2ヶ)	改良品取替	H21.11.24
H21.11.24	⑥アカマツ5号棟網戸マグネットキャッチャー割損(1ヶ)	改良品取替	H21.11.24
H21.11.6	⑦アカマツ5号棟ログ通しボルト・ナット穴塞ぎ木片紛失	製作取付け	H21.11.28
H21.12.19	⑧アカマツ5号棟西側窓雨漏れ発生		
H22.1.15	アカマツ1～5号棟各デッキ塗装褪色	防腐塗装	H22.1.17
H22.4.9	アカマツ1号棟 ⑧西側窓サッシ逆さに取付けられている	脱着修正修理	H22.4.10
	⑨西窓マグネット破損	交換	H22.4.14
	⑩玄関上部虫穴	注薬後補修	H22.4.10
	⑪ノッチ内側カビ発生	漂白	H22.4.14
H22.4.13	アカマツ2号棟 ⑧入口左ノッチ部外側腐朽	埋木工法で修理	H22.4.14
	⑨西窓枠接合部漏水	シーリング	H22.4.10
	⑩洗面ドアセトリング干渉	脱着調整	H22.4.14
	⑪洗面脇壁隙間	木部交換塗装	H22.4.14
H22.4.9	アカマツ3号棟 ⑫東側棟間繋ぎ切断後の残存丸太、垂れ下がり	強度問題無い取外し	H22.4.10
	⑬西窓枠接合部漏水	シーリング	H22.4.10
	⑭南窓ガラス塗料付着	清掃	H22.4.14
	⑮洗面脇壁カビ発生	漂白	H22.4.14
H22.4.9	アカマツ4号棟 ⑨西窓側枠接合部漏水	シーリング	H22.4.14
	⑩東窓ガラス塗料付着	清掃	H22.4.14
H22.4.9	アカマツ5号棟 ⑨ノッチ干割れ大	チンキング充填、塗装	H22.4.14
	⑩西窓枠接合部漏水	シーリング	H22.4.14
H22.11.9	アカマツ1号棟 ⑫東右ログ虫害	殺虫処理・虫穴塞ぎ	H23.2.25
	⑬洗面・トイレ間仕切りセトリング干渉	パネル修正	H23.2.25
	⑭キャンチログ虫食い	殺虫処理・虫穴塞ぎ	H23.2.25

アカマツ2号棟 ⑫キャンチログ腐食	ログ交換	H23.2.25
	アカマツ3号棟 ⑯洗面トイレ幕板セトリング干渉	幕板修正	H23.2.25
	アカマツ4号棟 ⑪西右側ログ腐食	交換	H23.2.25
	アカマツ5号棟 ⑪東右側ログ腐食	交換	H23.2.25
H23.12.28	アカマツ1号棟 ⑮北東側キャンチングログノッチ雨浸入	妻壁ポストノッチ周り止水処理	H24.3.16
	アカマツ2号棟 ⑬トイレ内幕板セトリング干渉	調整	H24.3.16
	⑭トイレ内カビ発生	カビ除去	H24.3.16
	アカマツ3号棟 ⑰トイレ内幕板セトリング干渉	調整	H24.3.16
	アカマツ4号棟 ⑫北東側キャンチングログノッチ雨浸入	妻壁ポストノッチ周り止水処理	H24.3.16
	アカマツ5号棟 ⑫玄関ドア枠敷居隙間が大きい	RCコア パッキンに交換	H24.3.16
	⑬玄関ドアサムターン施錠開錠向き逆	脱着修正	H24.3.16
	⑭トイレ洗面幕板セトリング干渉	調整	H24.3.16

番号	発見年月日	号棟／場所／不良状況	改善方法	完了年月日
<b>アカマツ3ページ目</b>				
	H24.11.7	アカマツ1号棟 ⑩通路側妻壁面、ログポスト(柱)周りより雨水浸入	入角材外しフォーム充填シーリング処理	H25.3.19
		アカマツ2号棟 ⑮通路側妻壁面、ログポスト(柱)周りより雨水浸入	入角材外しフォーム充填シーリング処理	H25.3.19
		⑯通路側、外見左ノッチ下4段虫食い	薬剤注入の上、孔埋め処理	H25.3.19
		アカマツ3号棟 ⑱通路側妻壁面、ログポスト(柱)周りより雨水浸入	入角材外しフォーム充填シーリング処理	H25.3.19
		⑲勝手口建具枠、敷居に隙間、	パッキンクッション材補修	H25.3.19
		アカマツ4号棟 ⑲通路側妻壁面、ログポスト(柱)周りより雨水浸入	入角材外しフォーム充填シーリング処理	H25.3.19
		⑳通路側網戸に穴あき	ステンレスネット交換	H25.3.19
		アカマツ5号棟 ⑮通路側妻壁面、ログポスト(柱)周りより雨水浸入	入角材外しフォーム充填シーリング処理	H25.3.19
		⑯網戸枠破損	木製枠修理	H25.3.19
		⑰トイレドア上端擦れ	建付け調整	H25.3.19
	H25.11.6	アカマツ1号棟 ⑰ 正面キャンチログ中央腐朽	腐朽部を除去し、半割り丸太で象嵌処理	H26.3.20
		⑱ デッキ側ログノッチ下より3・5段目ログ腐朽	腐朽部を除去し、半割り丸太で象嵌処理	H26.3.20
		アカマツ3号棟 ⑳デッキ側窓下枠雨水浸入、押し縁シール切れ	押し縁を外し止水対策	H26.3.20
	H26.11.7	アカマツ2号棟 ⑰妻側キャンチ上段クラック	チンキング等にて入水予防対策	H27.3.20
		アカマツ3号棟 21 妻側キャンチ上段クラック	チンキング等にて入水予防対策	H27.3.20
		アカマツ5号棟 ⑱網戸押し縁紛失	加工取付け	H27.3.20
		⑲デッキ寄り南面ノッチ下より6段目腐朽	腐朽部切除、象嵌	H27.3.20
	H27.11.17	アカマツ2号棟 ⑱アプローチ、入口ログノッチ下から3・5段目腐朽	腐朽部切除、象嵌	H28.3.16

アカマツ3号棟 22 玄関入口左側ログ上より2段目腐朽	腐朽部切除、象嵌	H28.3.16
		アカマツ5号棟 ⑳アプローチ、入口左ノッチ最上段目腐朽	腐朽部切除、象嵌	H28.3.16
	H28.12.19	アカマツ1号棟 ⑲西側ログノッチ腐朽、下から2段目	腐朽部切除、象嵌	H29.3.29
		アカマツ2号棟 ⑲接合ログ下段腐朽	腐朽部切除、成形	H29.3.29
		⑳ポーチ中央ノッチ、下より3段目腐朽	腐朽部切除、象嵌	H29.3.29
		アカマツ3号棟 23 ポーチ中央ノッチ、下より3段目腐朽	腐朽部切除、象嵌	H29.3.29
		24 西デッキ側窓より雨漏れ	木製サッシ下部シール	H29.3.29
		アカマツ5号棟 21 南側ログノッチ、下から2・3段目腐朽、4段目虫食い	腐朽部切除、象嵌	H29.3.29
	H29.11.28	アカマツ1号棟 ⑳通路側キャンチング腐朽、	交換(330φ L=600)	H30.3.22
		アカマツ1号棟 21 外階段たわみ	補強	H30.3.22
		アカマツ2号棟 21 通路側キャンチングクラック	チンキングにて隙間埋め	H30.3.22
		アカマツ2号棟 22 玄関脇窓開閉不良	調整	H30.3.6
		アカマツ3号棟 25 通路側ログ腐朽	腐朽部切除、象嵌(1/4象嵌330φ L=600)	H30.3.22
		アカマツ3号棟 26 通路側キャンチングクラック	チンキングにて隙間埋め	H30.3.22

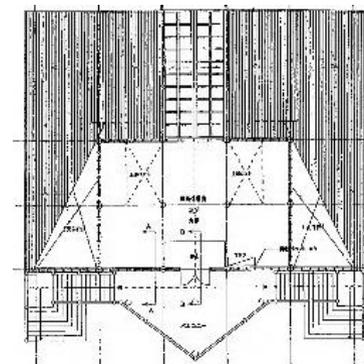
不良箇所の番号を図面に記載

番号	発見年月日	号棟／場所／不良状況	改善方法	完了年月日
	H21.2.20	①2Fベランダポストビームに腐朽、虫害、苔付	鉄骨・加圧注入材へ改修実施	H21.5.22
		②2F木部塗装退色目立つ		
	H21.9.20	③右側階段手摺子弛み	右側全数コースレット留め	H21.9.25
	H22.1.20	階段デッキ塗装褪色	防腐塗装	H22.1.21
	H22.4.14	④東側(男子トイレ側)妻梁中央腐朽	腐朽部分切除埋木修理	H22.4.15
	H22.11.9	⑤階段手摺2ヶ所グラつき	手摺支柱交換	H23.2.25
	H23.11.28	⑥階段手摺ぐらつき7本交換要	手摺支柱交換	H24.3.16
		⑦階段踏み板固定ボルト錆び	交換	H24.3.16
	H24.11.7	⑧リネン室、壁・ドア塗装劣化	防腐塗装実施	H25.2.16
		⑨外部階段手摺柱、手摺子腐食ぐらつき	手摺丸太柱・手摺子交換	H25.3.19
		以下次ページへ

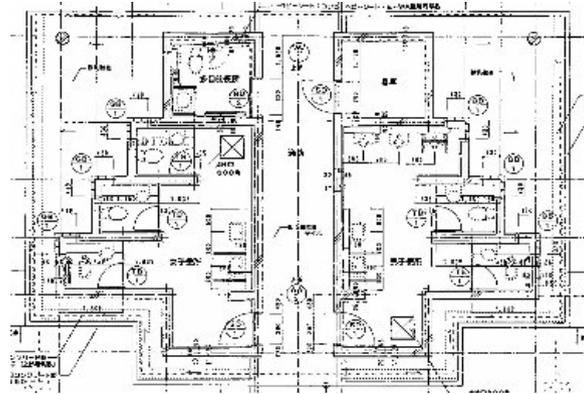
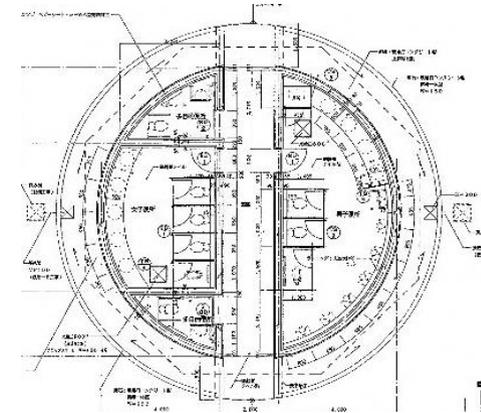
不良箇所の番号を図面に記載

番号	発見年月日	号棟／場所／不良状況	改善方法	完了年月日
	H21.2.20	便所A ①部分的に塗装退色発生	塗装実施	H21.3.5
		②室内側三角ガラスビート外れ	修理済み	H21.5.21
		③苔目立つ	清掃	H21.3.5
		④ログ木口にキノコ	清掃	H21.3.5
	H21.2.20	便所B ①部分的に塗装退色発生	塗装実施	H21.3.5
		②南側外部外部扉なし	扉破損補修後取付	H21.2.22
		③東側出入口段差あり	木製スロープ設置	H21.8.12
	H22.11.9	便所A ⑤妻壁ポスト脇雨漏れ	フォーム充填・コーキング	H23.2.25
		便所B ④西側倉庫扉開閉不良	建具調整	H23.2.25
	H24.11.7	便所A ⑥北側外見右三角FIX窓脇ログポスト雨水滲入	シーリング止水対策	H25.3.19
		以下次ページへ
