**市地域文化財「ゆかりの家・いなげ（旧武見家住宅）」の修繕について（報告）**

令和 7 年度に実施した、市地域文化財「ゆかりの家・いなげ（旧武見家住宅）」の修繕について、下記のとおりご報告します。

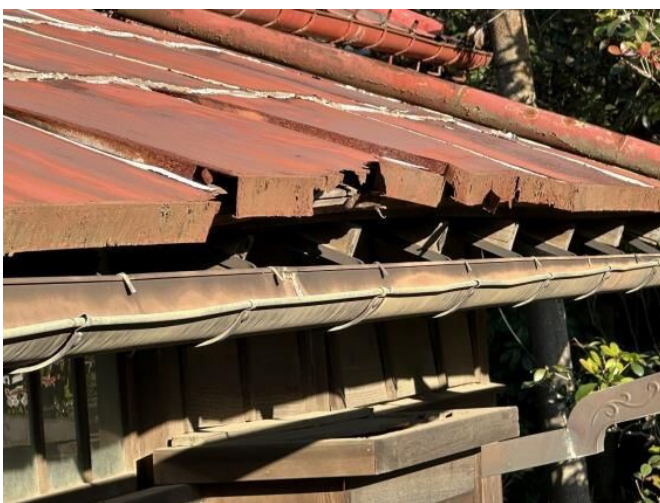
縁側屋根破損状況

ア 屋根葺き替え

劣化している屋根金属板葺きの葺き替えを行った。

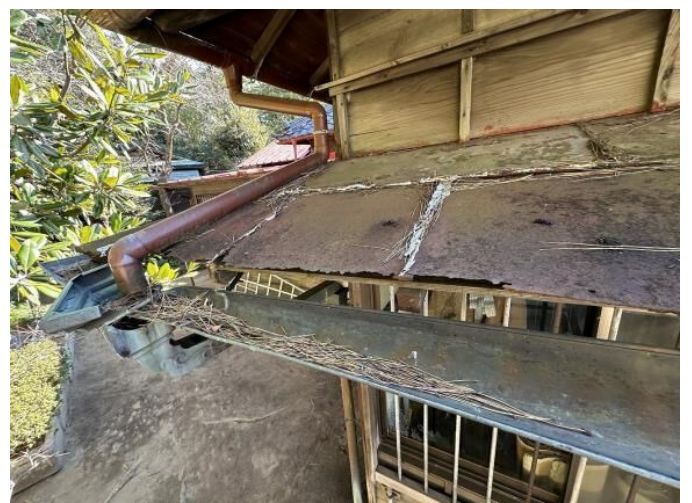
台所庇破損状況

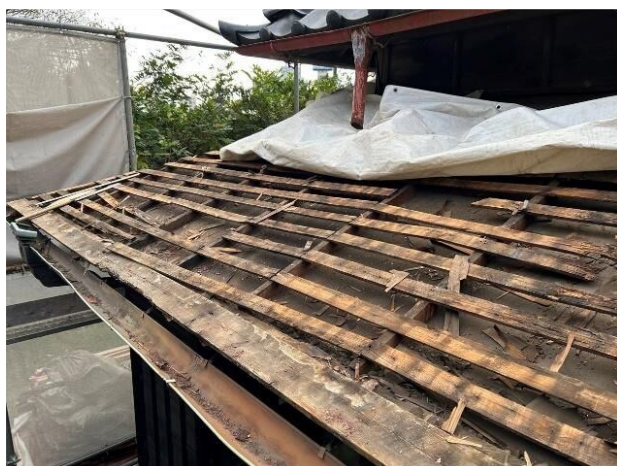
縁側屋根の軒先は、化粧垂木の上に広小舞、淀を重ね、その上に唐草下地板が取り付けいていた。化粧裏板で化粧垂木直上に成1寸4分（52mm）の野垂木が置かれていた。さらに幅1寸6分（48mm）、厚み3分（9mm）の野地板が1寸8分（54mm）の空きを設けて小間返し張りで取付いていた。野地板上は、スギ、長さ8寸5分（255mm）、葺き足3寸（90mm）洋釘留めで土居葺き（トントン葺き）となり板金屋根の防水処理がなされていた。

野地板の状況

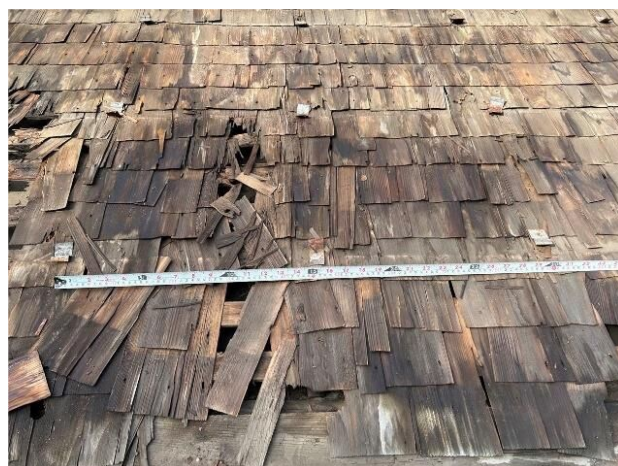
トントン葺きの状況

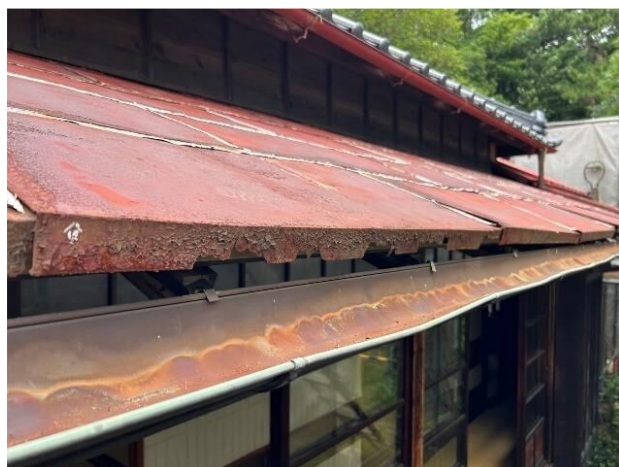
板金屋根は亜鉛引き鉄板の一文字平葺で葺かれていた。唐草は、見付1寸2分（36mm）で見付より釘留めとされていた。平葺きは3尺（909mm）×1尺5寸（455mm）原板を加工して使用していた。幅1寸（30mm）長さ2寸（60mm）の吊子を1尺5寸（455mm）ピッチで野垂木上に取付け、利き幅2尺8寸5分（864mm）、葺き足1尺3寸5分（409mm）、ハゼ5分（15mm）で軒先から葺き上げていた。隅はハゼ留めとしていた。

唐草の状況

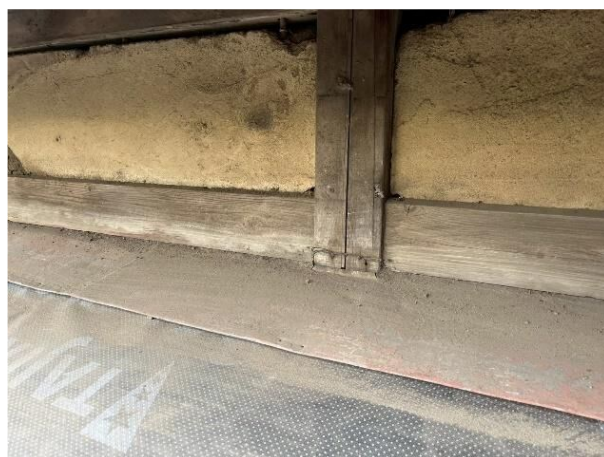
既存屋根を解体したところ、当初と思われる金属板葺き材が上部壁際に残存していることが判明した。過去の葺き替えの際、壁際の1枚を取り替えるには、一旦下見板を取り外し、さらに内部の下地板や漆喰壁を解体する必要があったため、この部分が残存していたと思われる。

当初葺き材の残存状況

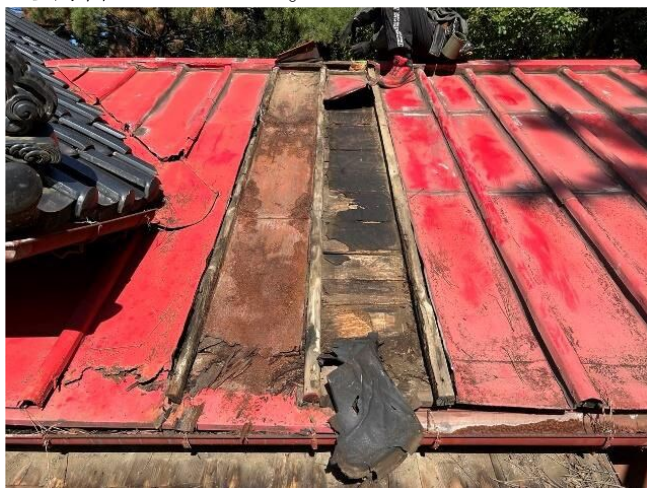
洋間屋根は、軒先垂木上に広小舞を取付け、野地板（化粧裏板）が張られていた。野地板上にはアスファルトフェルトが張られ、幅1寸5分（45mm）、成（高さ）1寸5分（45mm）の瓦棒芯木が約1尺（303mm）ピッチで取付いていた。棟は、3寸5分（105mm）×6部（18mm）の杉板を瓦棒の上に乘せていた。

瓦屋根との谷際には、過去の修理の際に撤去されなかったドブ板、トントン葺きと古い瓦棒が残され、その上に現状の金属板が葺いてあった。

既存ルーフィングの状況

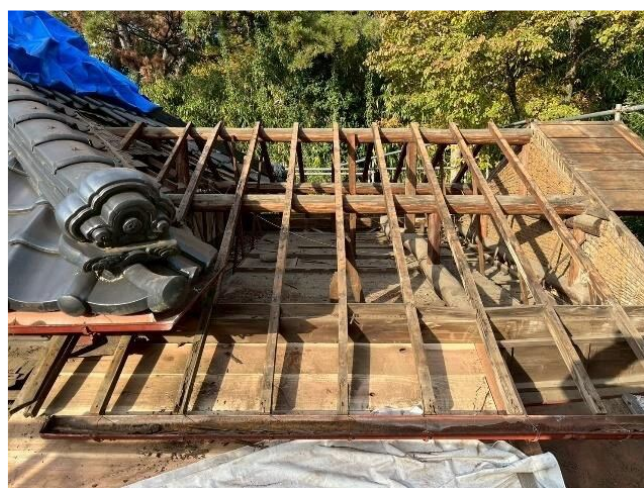
垂木・広小舞の状況

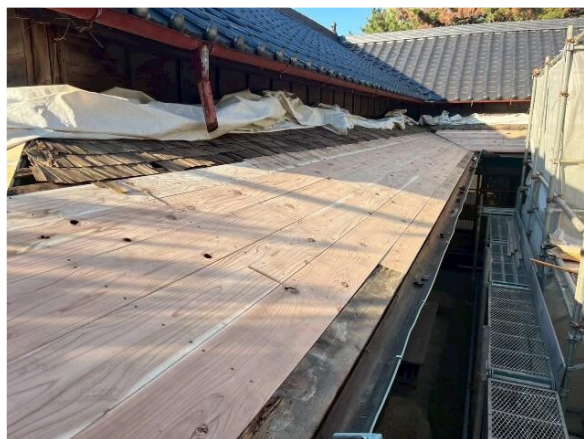
野地板施工状況

木部の修理は、広小舞、瓦棒芯木については解体材と同材同寸で復旧した。縁側屋根の野地板は、解体前は小幅板が隙間を空け張ってあったが、今回は全面張りに変更した。また下地の防水についても、トントン葺きから改質アスファルトルーフィングに変更した。ただし、上部の壁際についてはトントン葺きの状態が良好であったため、旧来の仕様を将来に残すよう存置し、その上にルーフィングを敷設した。

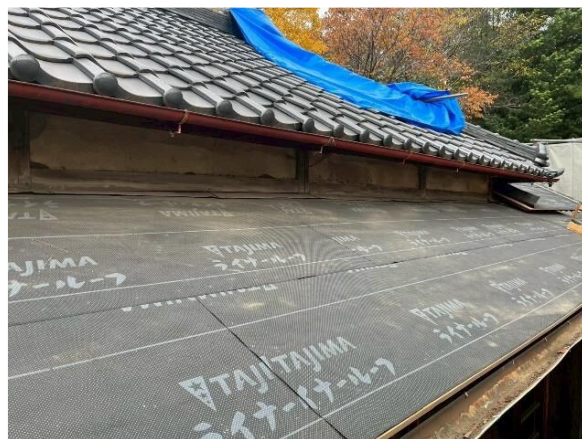
アスファルトルーフィング敷設状況

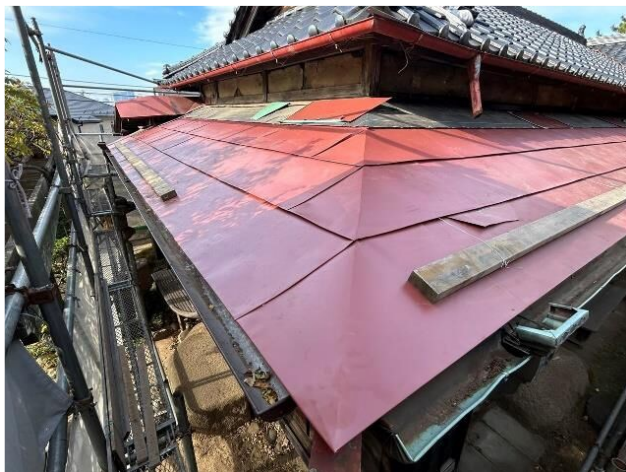
縁側屋根 隅棟峰の施工状況

屋根材は現状の亜鉛メッキ鋼板からステンレス鋼板に変更した。その加工・取付について、旧来の工法で雨仕舞が悪かった軒先の納まりを改変した。また、ハゼ折となっていた縁側屋根の隅棟の峰の部分を、今回は折り曲げとし雨仕舞を改良した。さらに縁側屋根増築部の底桁（丸桁）木口は、洋間庇屋根の雨水によって腐朽しかけていた。そのため水が木口に流れないように立上げ部材を付加し保護した。

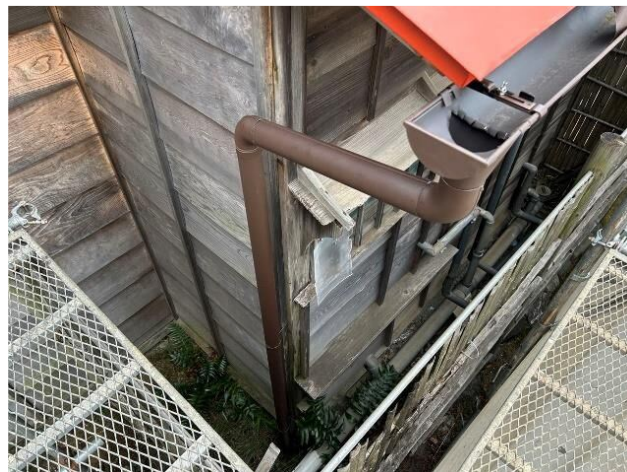
雨樋の取付状況

樋は、亜鉛メッキ鋼板および塩ビ製であったが今回はガルバリウム鋼板の樋に変更した。銅製の樋については歪み直し等を行い再用した。

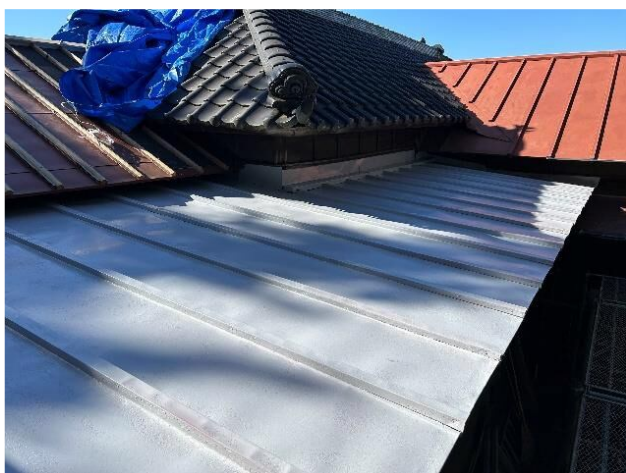
屋根塗装下塗りの施工状況

亜鉛メッキ鋼板葺きの屋根のうち、葺き替えを実施しない屋根についてはポリウレタン系の屋根専用塗料で塗替えを実施した。

既存塗装はスクレーパー、マジックロン等でケレンを行ない、活膜以外は除去し、清掃のうえ下塗り材を塗布した。その後2回塗にて仕上げた。

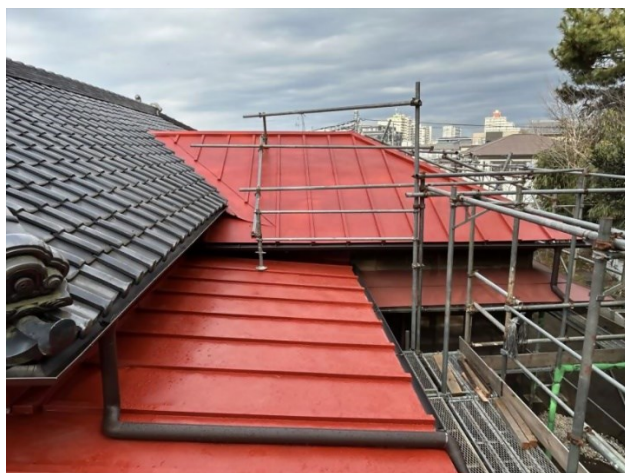
屋根塗装上塗りの施工状況
