本質的価値を構成する要素一覧

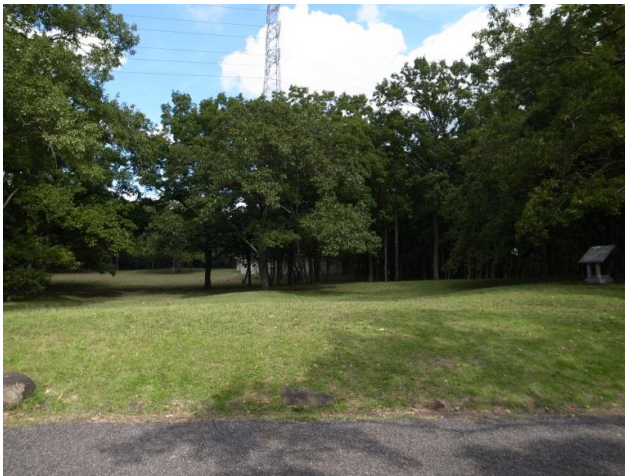
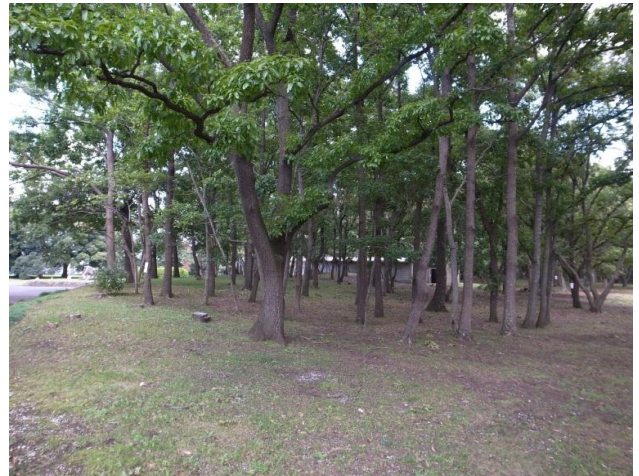
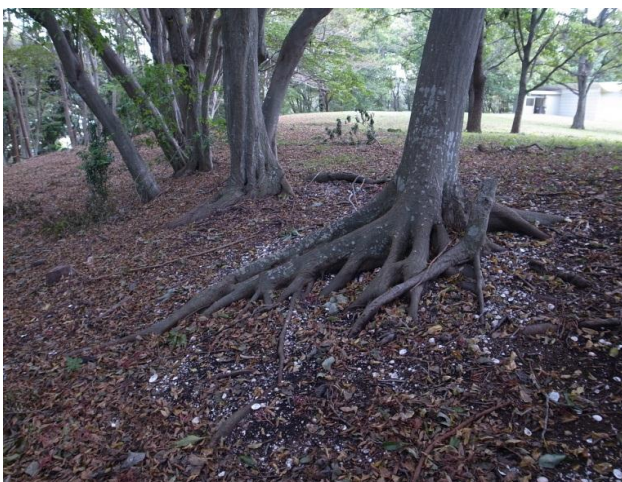
分類	I : 本質的価値を構成する要素	要素番号	101
名称	北貝塚		
概要	<p>直径130mの環状に幅20m、厚さ2mを超える貝が堆積する。縄文時代中期から後期にかけての遺構や遺物が確認されている。</p> <p>公園として整備され、外周にアスファルト舗装の園路が周る。上部はクヌギ、コナラなどの広葉樹が繁茂している。環状に堆積する貝層には、貝層断面観覧施設と住居跡群観覧施設がある。</p>		
課題	<ul style="list-style-type: none"> ・樹木が大木化し、根が貝層にダメージを与えていると思われる。 ・北東側に東京電力の鉄塔が建てられている。 ・一部貝層を切る形でアスファルト舗装の園路が周回している。 ・貝層の上に盛土がなされていないため、部分的に貝が露出し、崩れている箇所がある。

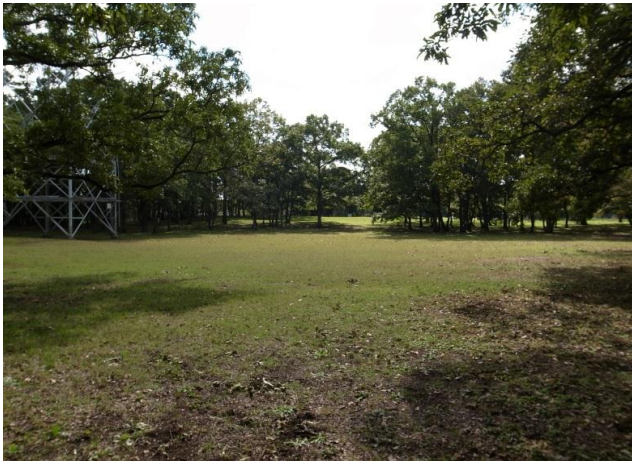
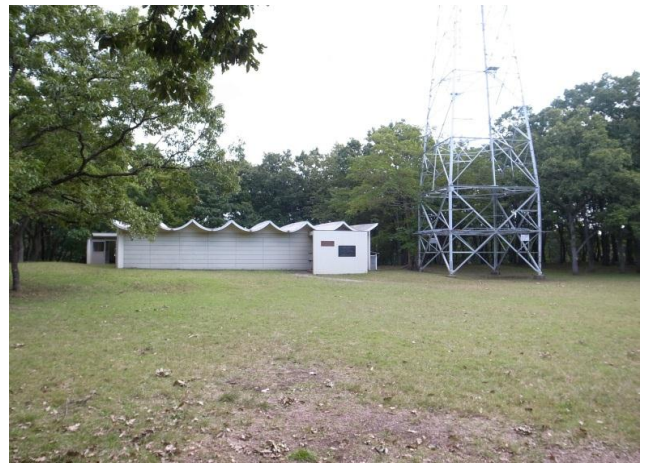
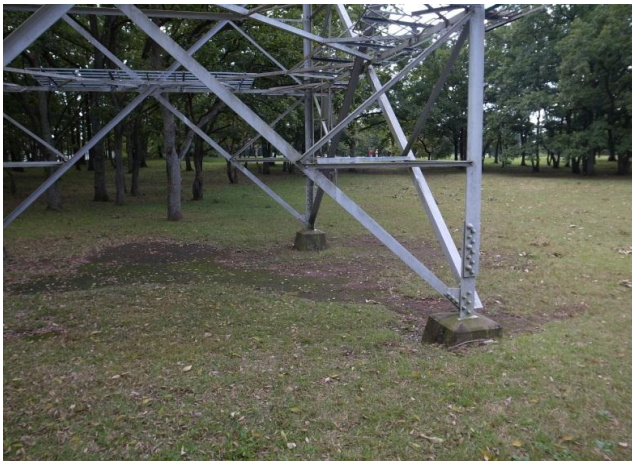
分類	I : 本質的価値を構成する要素	要素番号	102
名称	北貝塚中央凹地		
概要	<p>環状貝塚の中央部は貝層や住居跡が検出されない空白部となっている。焚火の跡や煮沸用土器片が多く出土することから「干し貝の加工場」であったと推定されていた。(現在は否定的な意見が多い)</p> <p>地表はクヌギ、コナラなどの林がひろがり、足元は芝が広がっている。</p>		
課題	・樹木が林立し、見通しが悪くなっている。

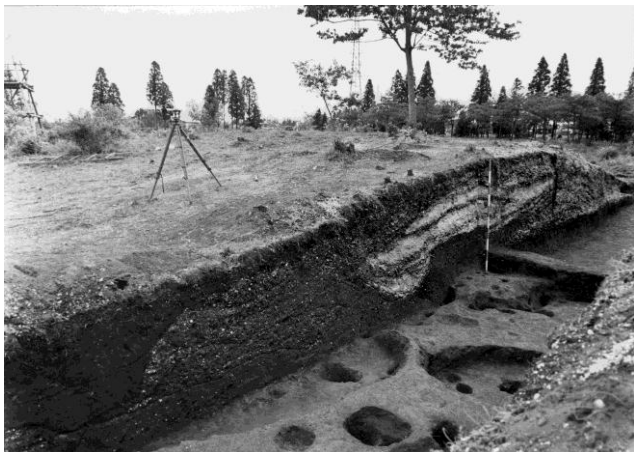
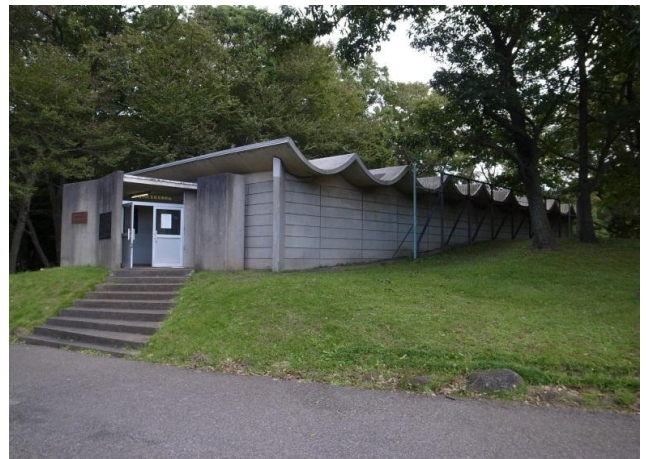
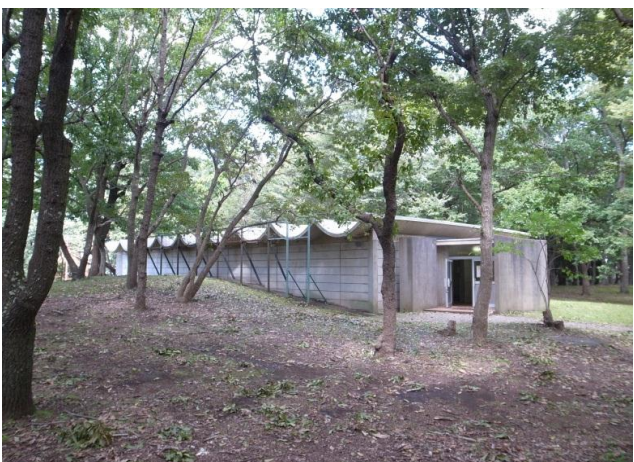
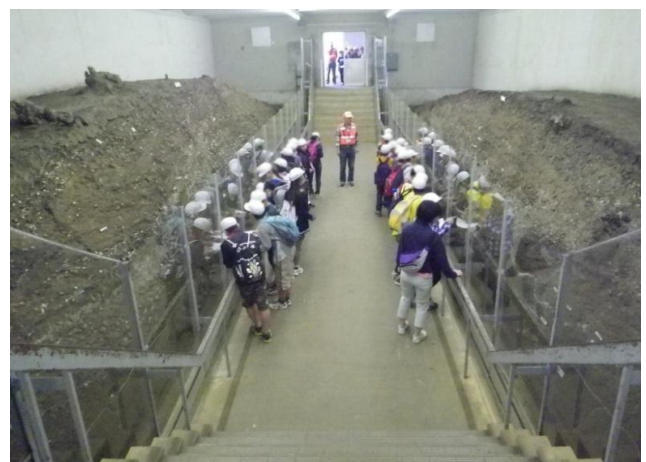
分類	I : 本質的価値を構成する要素	要素番号	103
名称	北貝塚貝層断面観覧施設		
概要	昭和40年からの発掘調査で検出された貝層断面に、昭和43年3月竣工の覆屋をかけて一般公開している。長さ20m、厚さ2mを超える貝層の堆積が通路の両側に発掘当時のまま展示されている。		
課題	<ul style="list-style-type: none"> ・建物の耐震強度には問題はないが、建設から50年近く経過しており、建て替えなどを含めた、今後の計画を検討する必要がある。 ・貝層断面に土が被り、貝が見えにくくなっている。 ・調査の段階で土器、魚骨、獣骨などの遺物が抜かれており、実態を反映していない。 ・出入口に階段があり、バリアフリーになっていない。

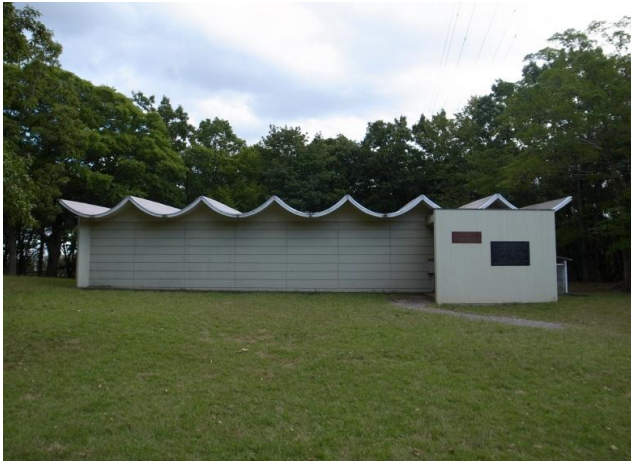
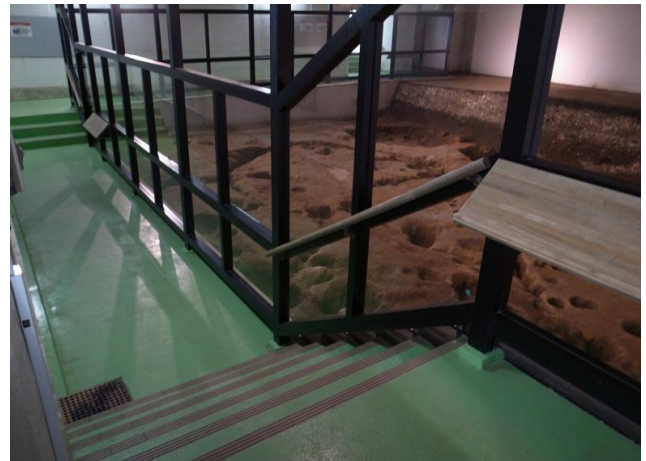
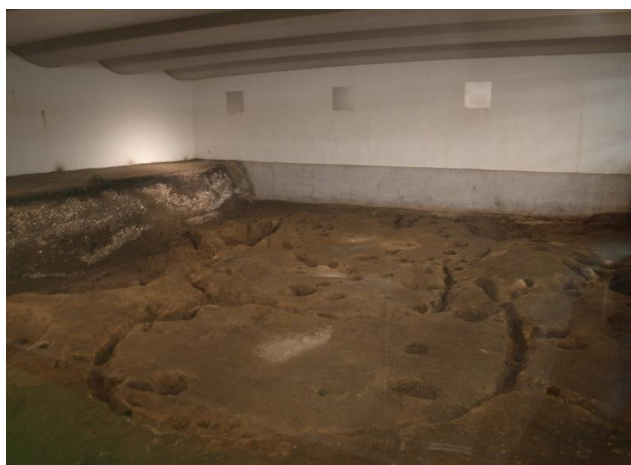
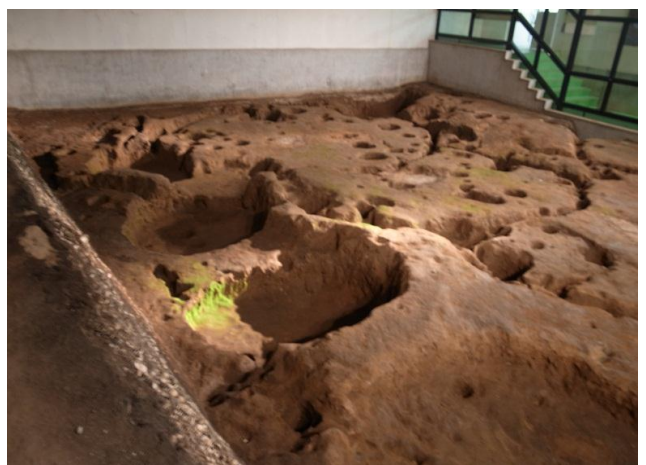
分類	I : 本質的価値を構成する要素	要素番号	104
名称	北貝塚住居跡群観覧施設		
概要	昭和40年からの発掘調査で検出された貝層断面に昭和43年3月に竣工した覆屋をかけて一般公開している。貝層の下からは縄文中期(阿玉台から加普利EⅡ式期)の住居跡が15基発見されている。		
課題	<ul style="list-style-type: none"> ・解説がないと住居の切り合いや土坑などの遺構を理解するのが難しい。もう少し詳しいパネルを用意する必要あり。 ・出入口に階段があり、バリアフリーになっていない。

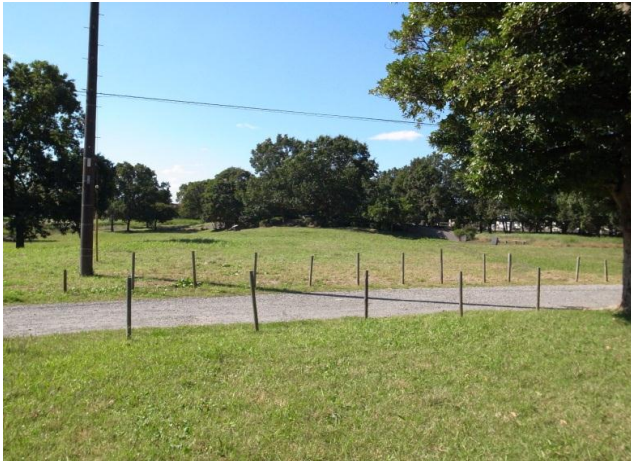
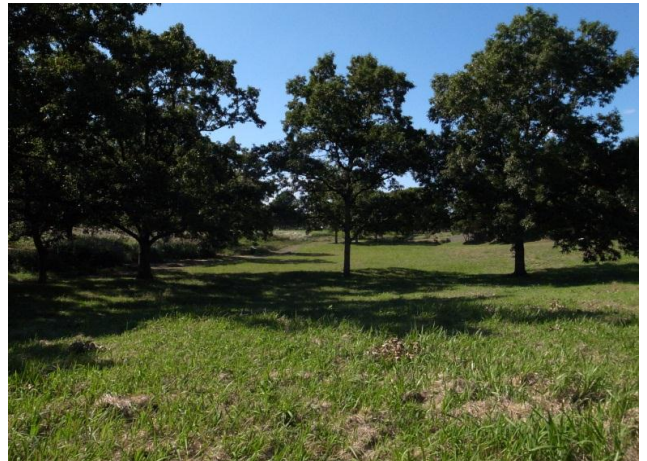
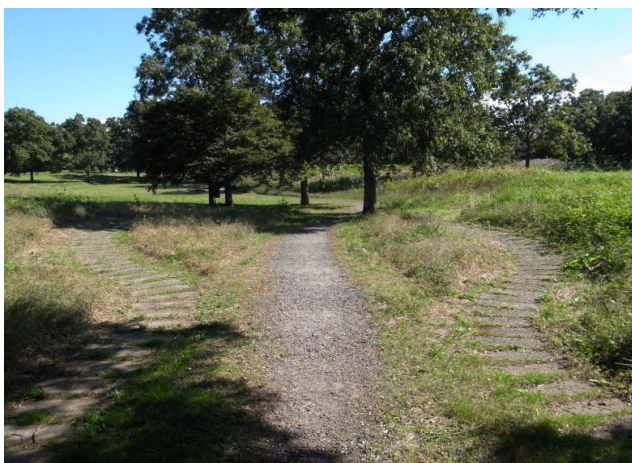
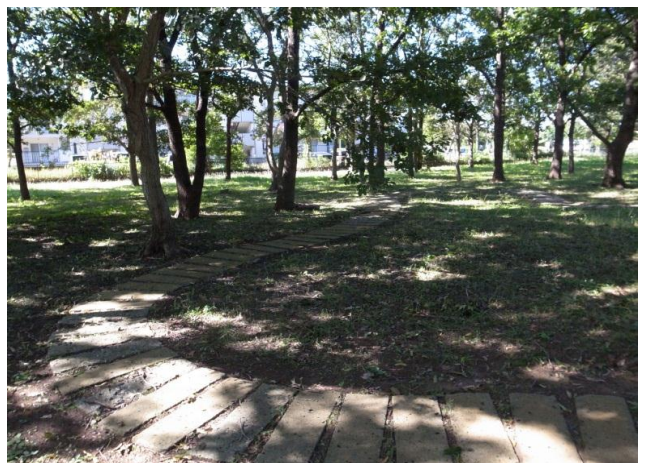
分類	I : 本質的価値を構成する要素	要素番号	105
名称	南貝塚		
概要	<p>長径170mの馬蹄形に幅20m、厚さ2mを超える貝が堆積する。縄文時代後期から晩期にかけての遺構や遺物が確認されている。</p>		
課題	<ul style="list-style-type: none"> ・貝層の範囲を大谷石で示しているが、園路と区別ができない。 ・竪穴住居群への動線が悪い。

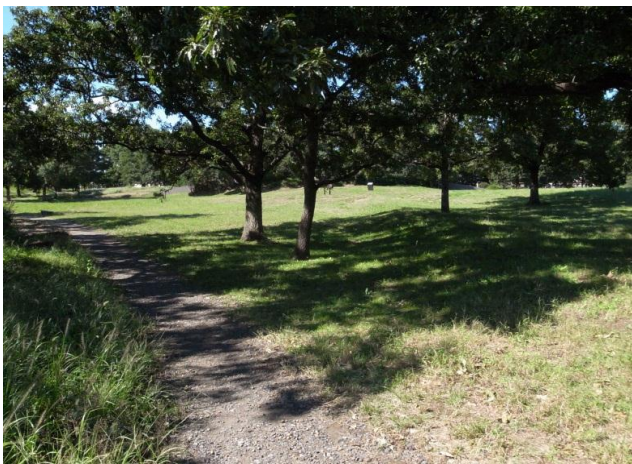
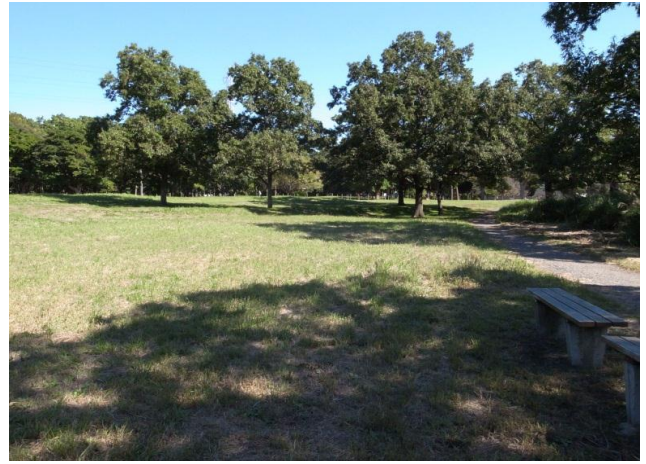
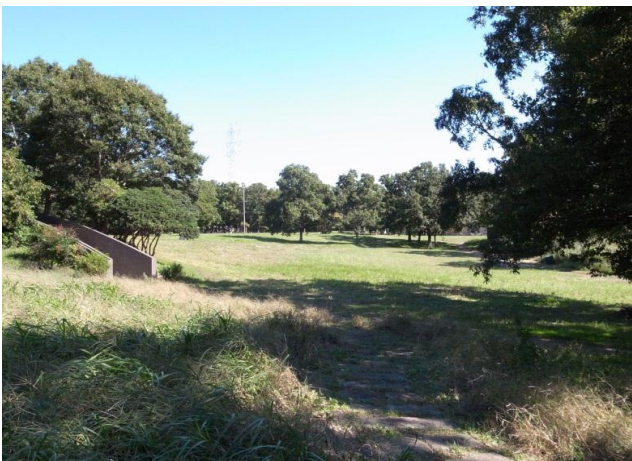
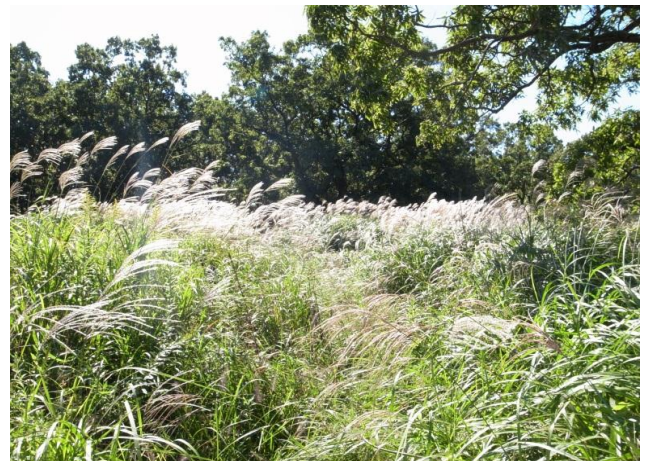
分類	I : 本質的価値を構成する要素	要素番号	106
名称	南貝塚中央凹地		
概要	環状貝塚の中央部は貝層や住居跡が検出されない空白部となっている。焚火の跡や煮沸用土器片が多く出土することから「干し貝の加工場」であったと推定されていた。(現在は否定的な意見が多い)		
課題	・ 貝塚の内部の樹木によって貝塚の形状が視認できない。

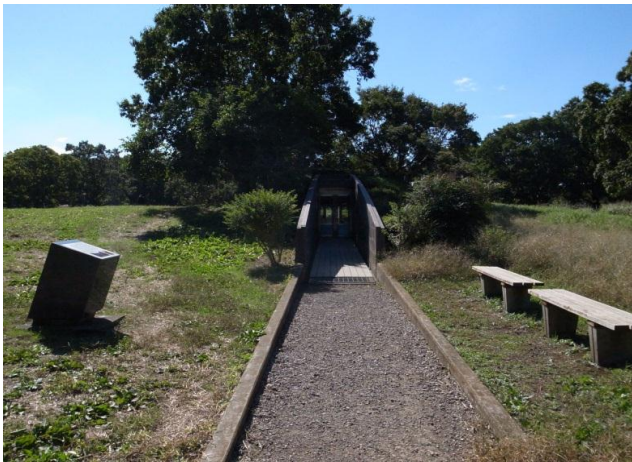
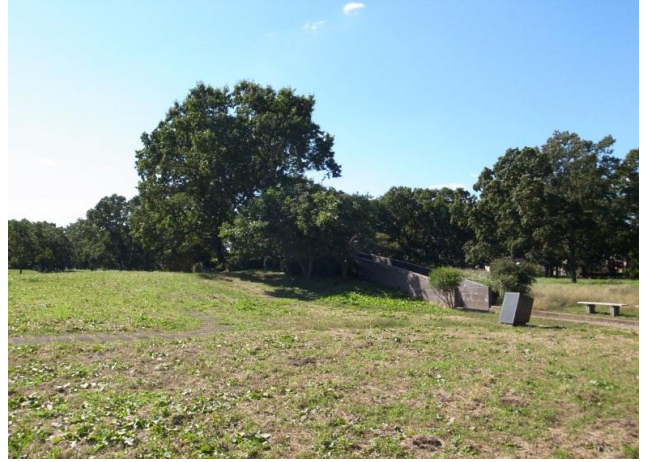
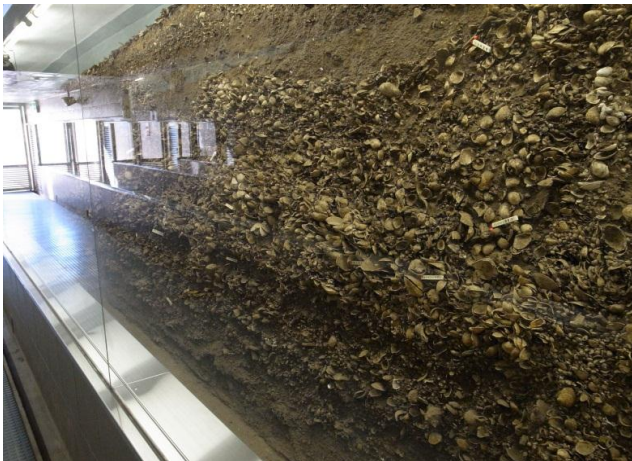
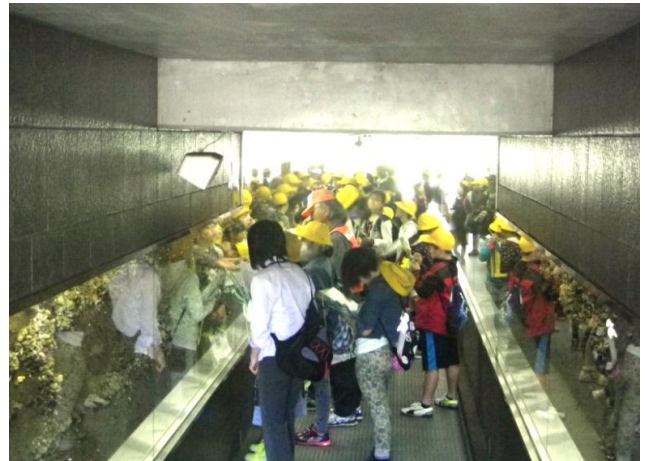
分類	I : 本質的価値を構成する要素	要素番号	107
名称	南貝塚貝層断面観覧施設		
概要	平成5年度に北貝塚と比較ができるよう南貝塚へも貝層断面観覧施設が設置された。昭和39年に調査されたトレンチを平成2年度に再調査し、検出した貝層を、トレンチの両側30mに渡って転写剥ぎ取りを行った。		
課題	<p>露出展示をしている北貝塚の貝層断面に比べれば、状態はよい。貝の堆積や貝の組成など外観からは想像しにくい貝塚の構造を理解できる展示となっている。</p> <ul style="list-style-type: none"> ・剥ぎ取りから四半世紀が経過し、剥落や汚れが散見される。 ・今後のメンテナンス方法や展示解説方法などを検討する余地あり。

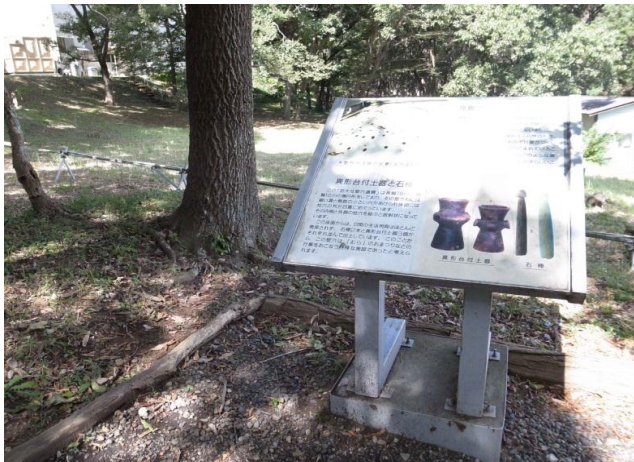
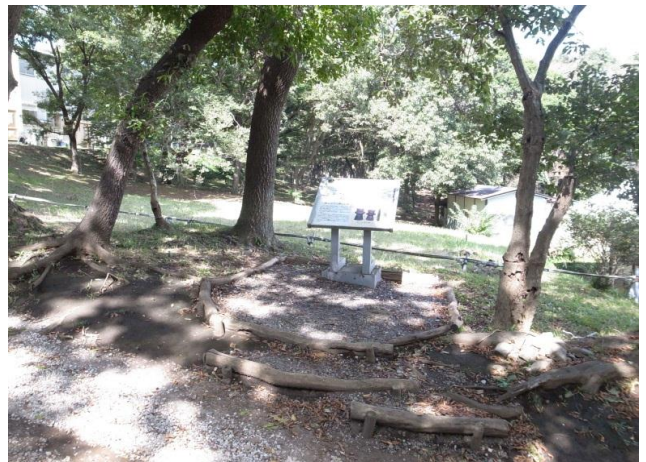
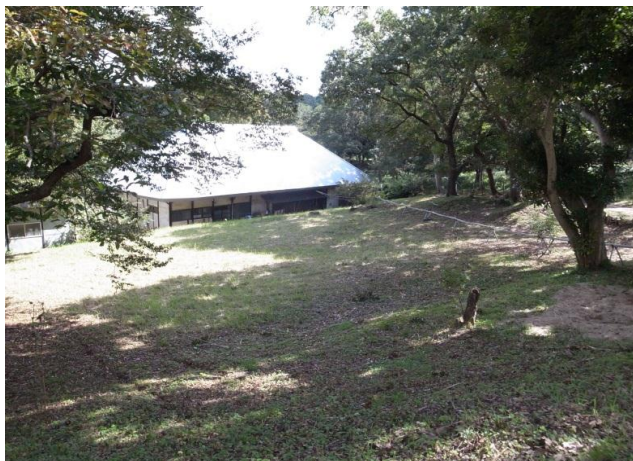
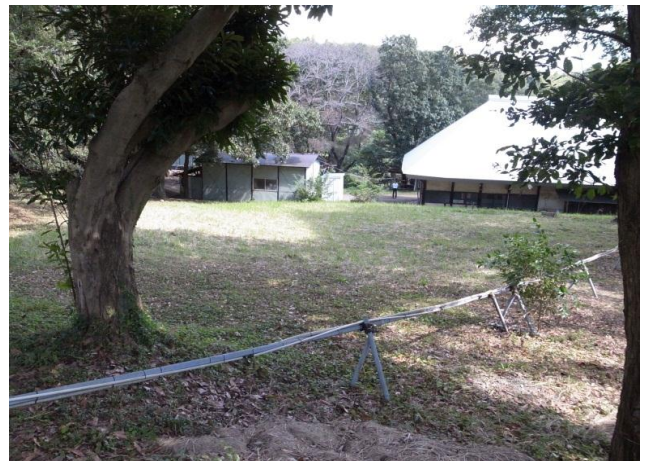
分類	I : 本質的価値を構成する要素	要素番号	108
名称	大型建物跡		
概要	博物館と大須賀家住宅の間に検出された長軸19m×短軸16mの大型建物跡。特殊異形器台や石棒など祭祀に用いられたと思われる遺物が多数出土している。		
課題	<ul style="list-style-type: none"> ・説明板が設置されているが、建物跡は草地のままとなっている。 ・大須賀家住宅への電源供給のためのケーブルが遺構の上を横切っている。

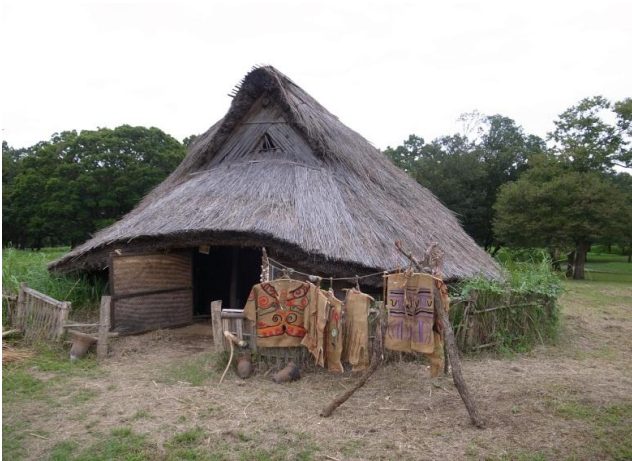
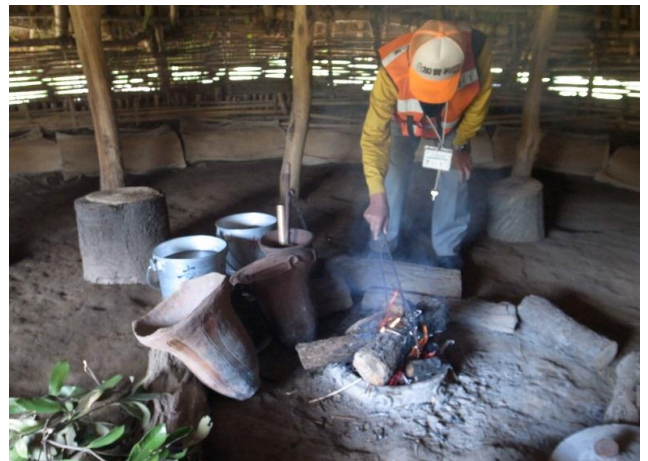
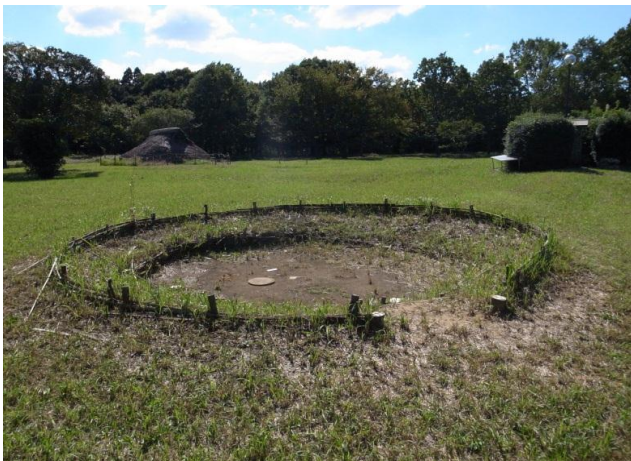
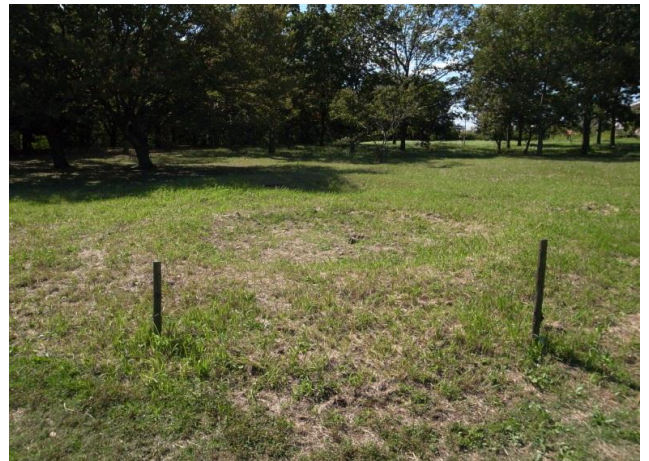
分類	I : 本質的価値を構成する要素	要素番号	109
名称	竪穴住居跡群		
概要	南貝塚の東側での発掘調査により、縄文時代中期の竪穴住居が13棟確認されている。竪穴住居を復元し、内部の観覧や縄文体験などが行える場として活用されている。		
課題	<ul style="list-style-type: none"> ・一時8棟復元されていたものが、現在2棟、うち使用できるものは1棟のみとなっている。 ・セキュリティー上の問題で内部は常時公開となっていない。

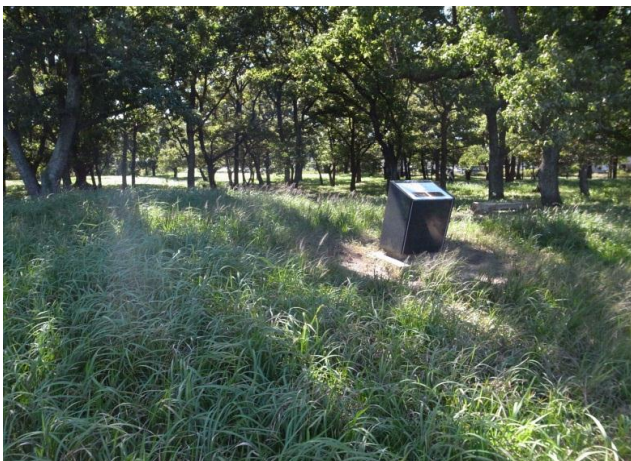
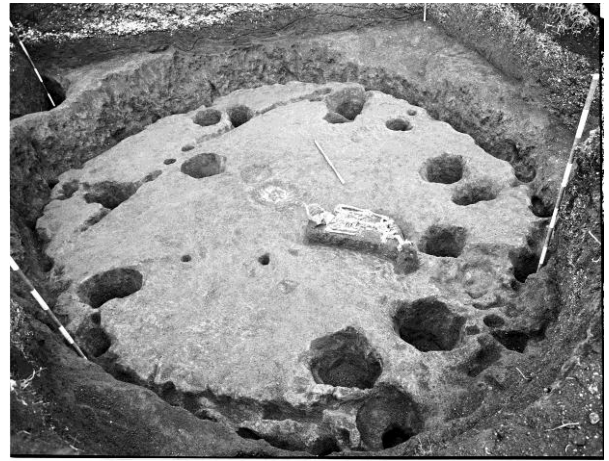
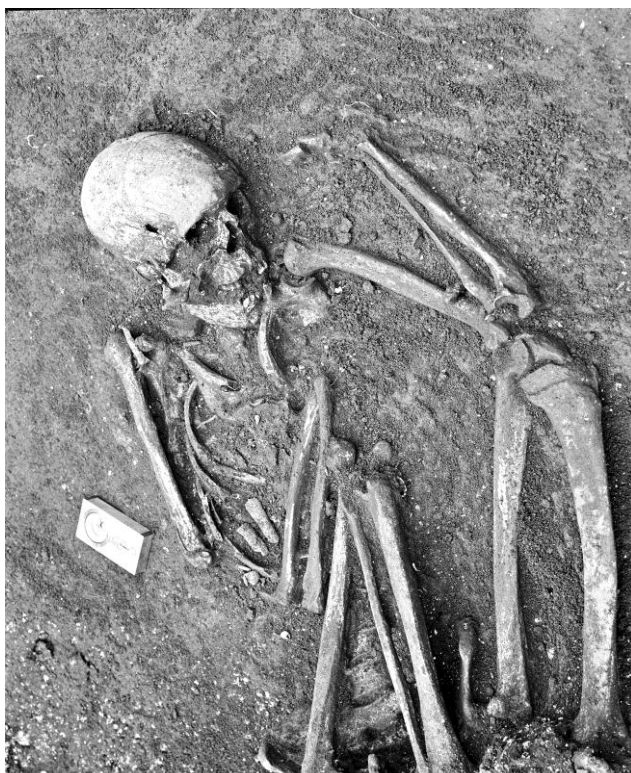
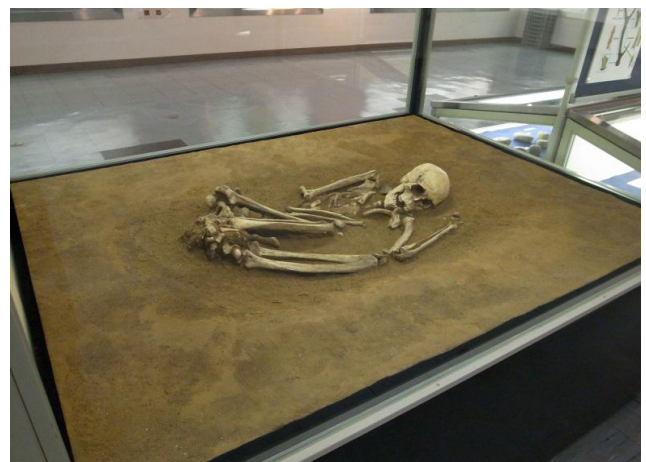
分類	I : 本質的価値を構成する要素	要素番号	110
名称	埋葬人骨		
概要	北貝塚では21体、南貝塚からは32体の埋葬人骨が発見されている。出土例が少ない縄文人骨の中にあつて、貴重な研究資料となっている。		
課題	<ul style="list-style-type: none"> ・現地に解説板、博物館に展示があるが、その重要性がうまく伝わってこない。 ・解説版では南貝塚の南東側に集中して埋葬されているというが、全体に万遍なく出土している。

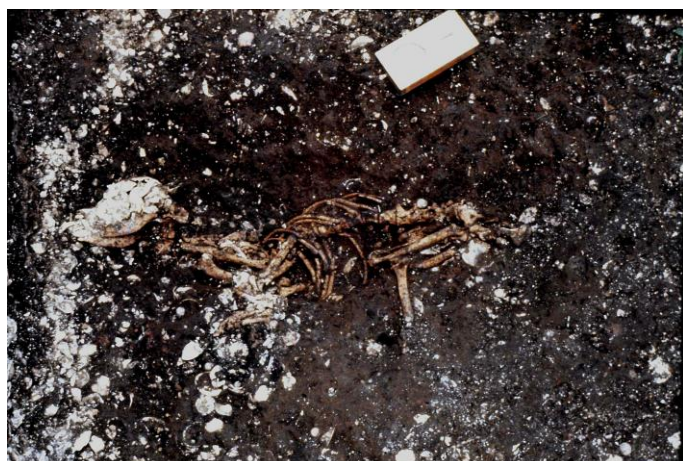
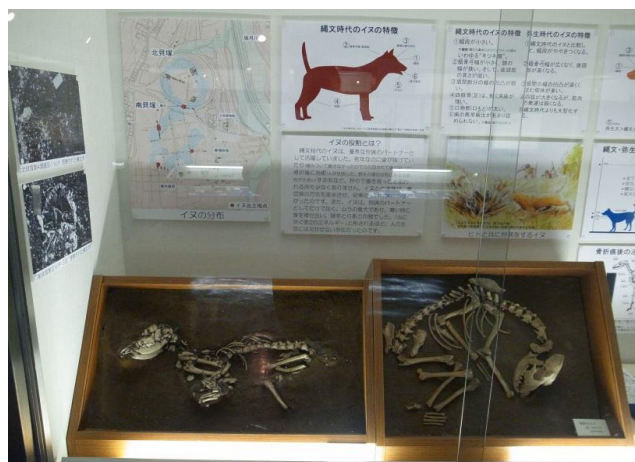
分類	I : 本質的価値を構成する要素	要素番号	111
名称	犬埋葬跡		
概要	全国でも犬の埋葬例は250ほどしかないが、加曾利貝塚では6体の犬埋葬跡が発見されており、貴重な資料となっている。		
課題	<ul style="list-style-type: none"> ・博物館に展示があるが、その重要性がうまく伝わってこない。 ・現地に解説板がない。

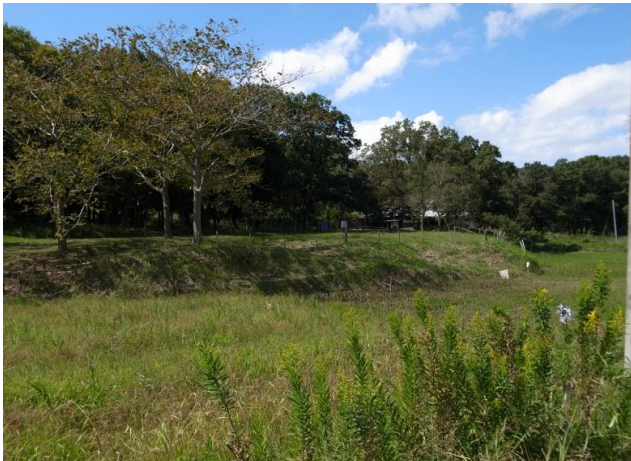
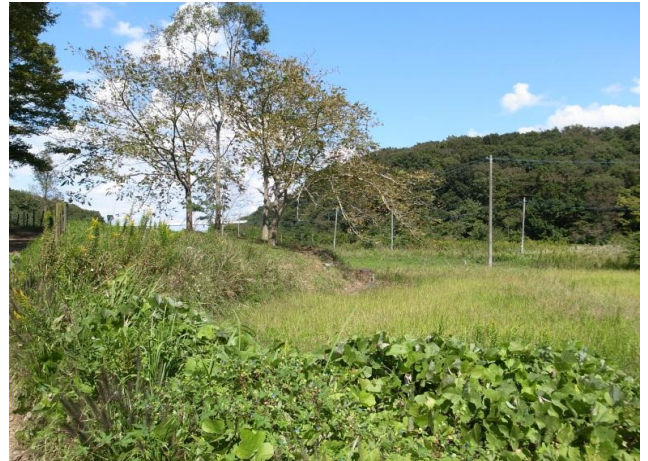
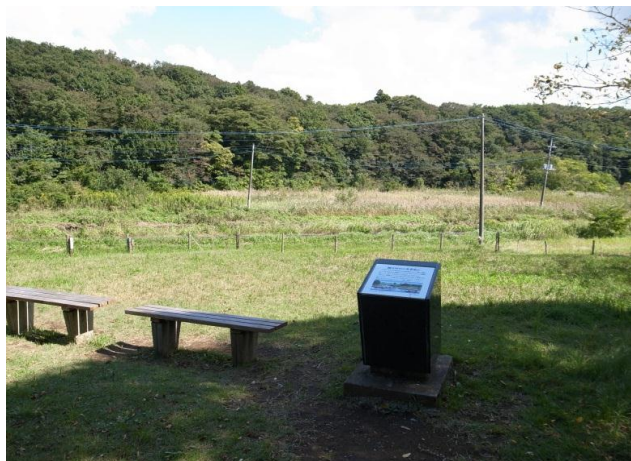
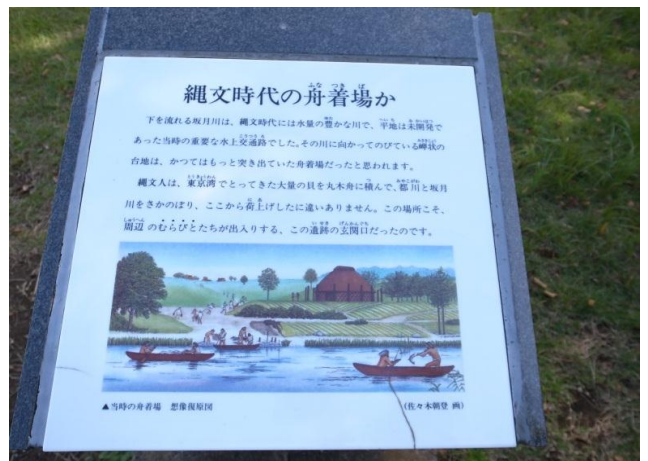
分類	I : 本質的価値を構成する要素	要素番号	112
名称	船着場		
概要	<p>坂月川へは縄文時代を通して海水の流入は認められておらず、6kmほど離れた海岸へは舟を使っていたと推定される。</p> <p>東傾斜面の岬状突出部を船着場として想定している。貝塚と坂月川の比高差は20mあり、急峻な崖となっているが、この部分のみ緩やかな傾斜面となっていることが根拠。</p>		
課題	<p>・解説板があるが、現在の景観は水田となっており、川面も見えないためイメージがしにくい。</p>

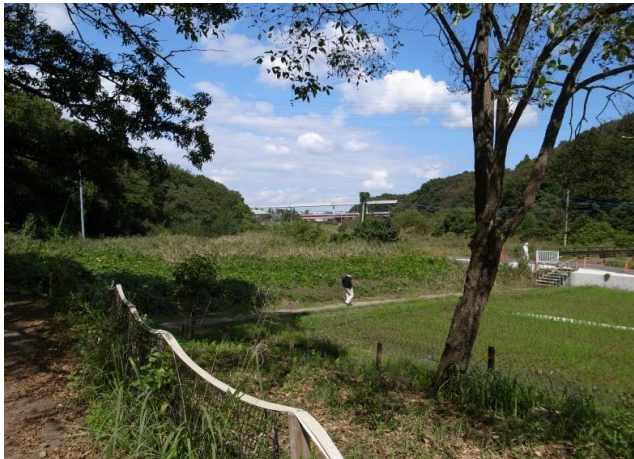
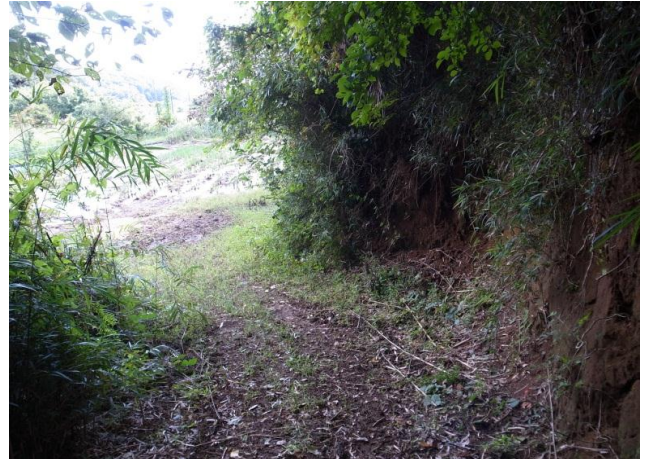
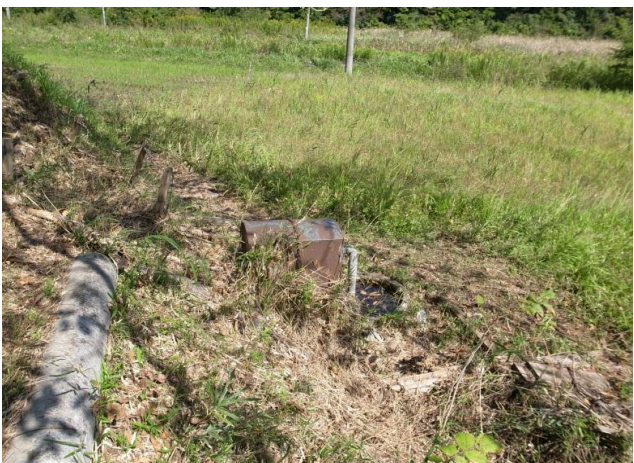
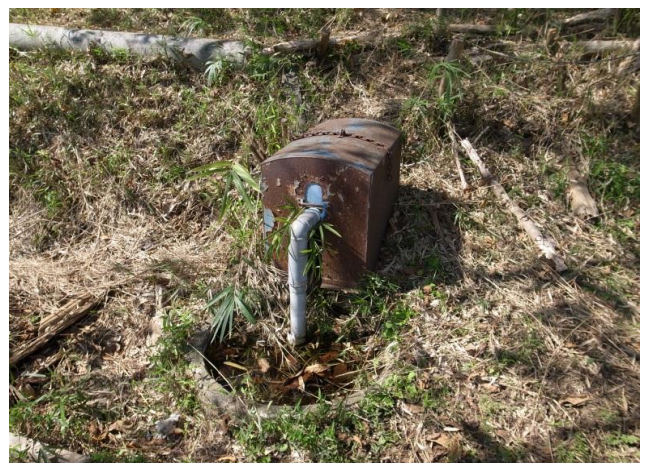
分類	I : 本質的価値を構成する要素	要素番号	113
名称	湧水点		
概要	<p>東傾斜面の岬状突出部(船着場)など、低湿地との境界のから染み出す湧水が複数あり。現在は水田となっており、水量は少ないが枯れることはないという。</p> <p>他にも史跡の南側に入る京願台支谷にはかつて湧水からの水が池になっていたが、埋め立てられてしまったという。</p>		
課題	<ul style="list-style-type: none"> ・いくつか湧水している箇所があるが、現地に何も表示がない。 ・染み出ているが、湧き出るような湧水は見られない。
