(1) 公園災害復旧工事の経過

(2) 被害状況詳細調査及び査定設計書の作成

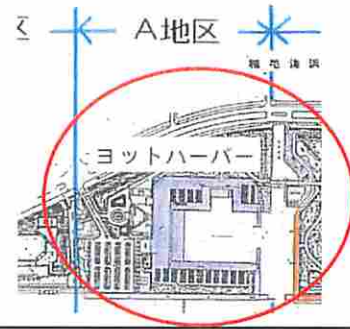
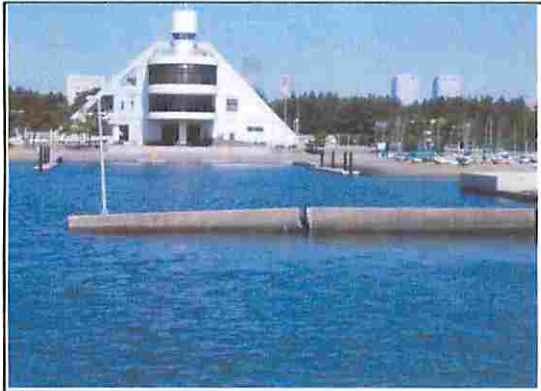
既存波除堤は残置し、その外周に新設鋼矢板を打設し、上部工(鉄筋コンクリート)を再構築した。

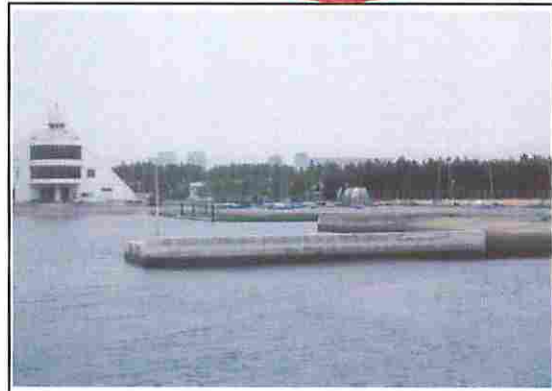
先端部が沈下したため、大潮の満潮時には約50cmが水面下に沈んでしまう

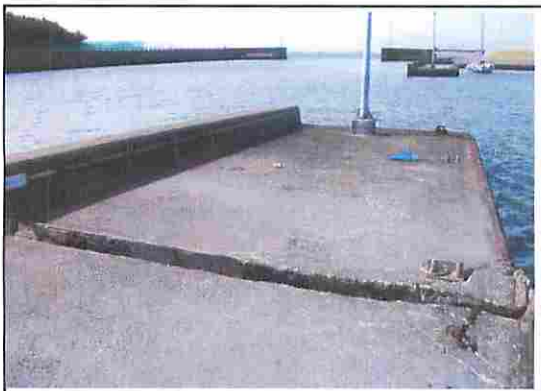
平均50cmかさ上げしたことにより満潮時でも水没しなくなった

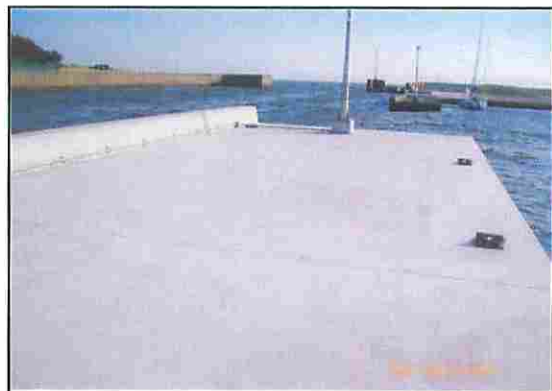
目地が約34cm開き、先端部に向かって座屈した

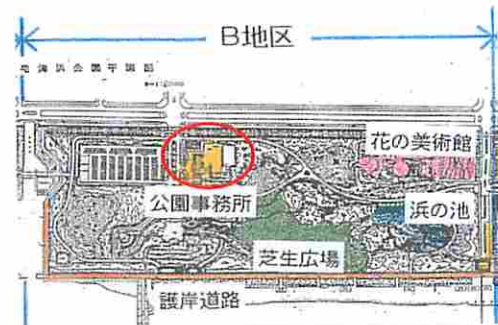
美浜公園緑地事務所前園路
(洗い出し平板舗装の段差 100mm)

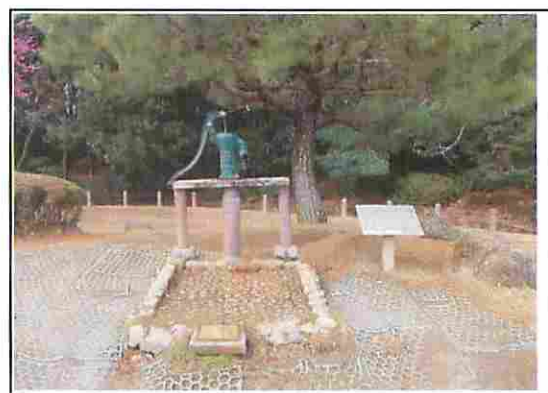
事務所は約2週間断水。その間、園内の
ガチャポン(井戸)にお世話になりました

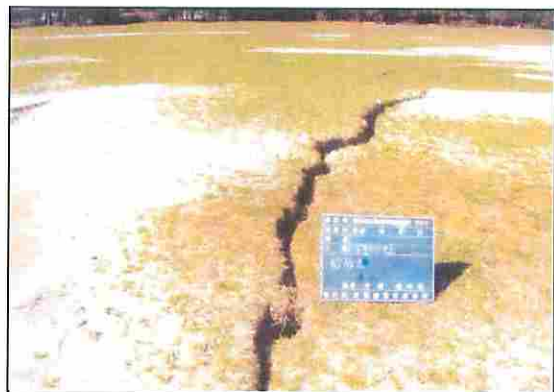
全体の約15% (4,000㎡)を再整備した

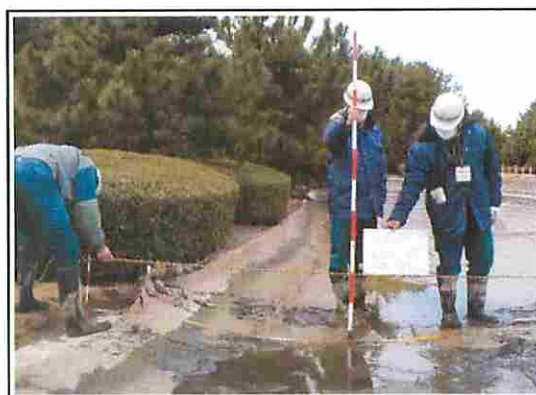
池の端部は、防水シートが持ち上げられ、
部分的に破れている箇所がみられた

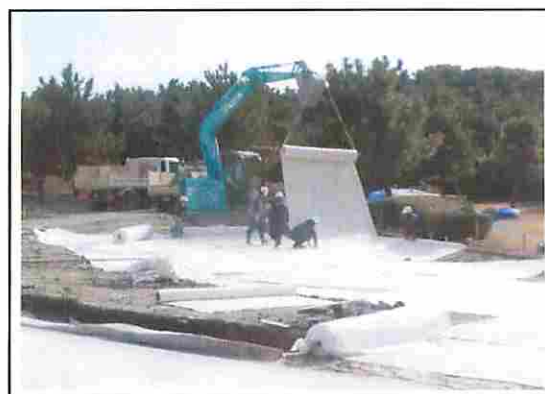
池底全体にベントナイトを含む防水シートを布設し
その上に保護層としてコンクリートを打設した

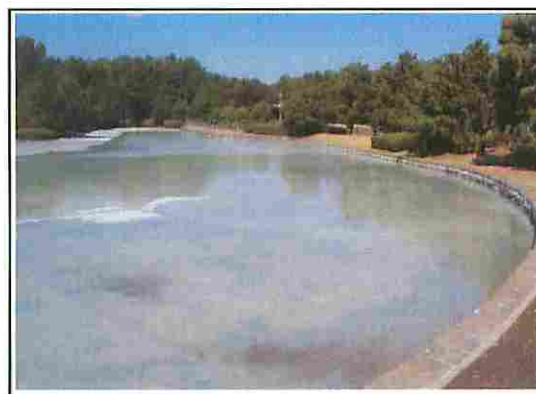
池底の防水機能が戻り、水の入った「浜の池」

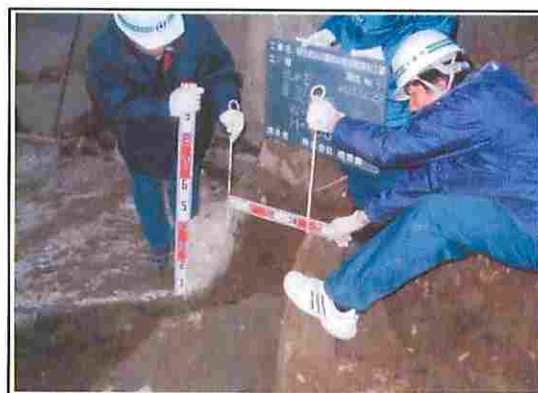
池底及び躯体の立上がり部分に、大きな破損箇所がみられた

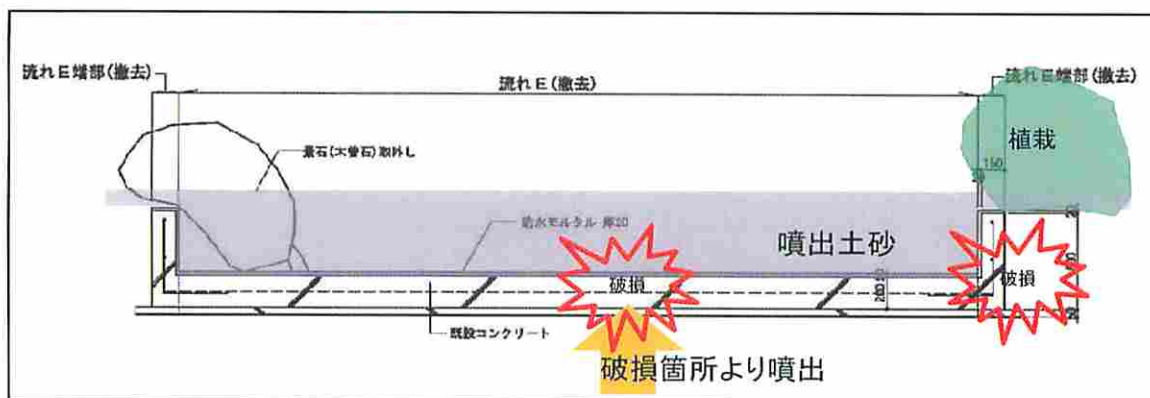
池の周縁部に配置された景石も含めて、破損部分より流入した噴出土砂(約35m³)によって池全体が埋まっていたことから、破損箇所の確認に時間を要した

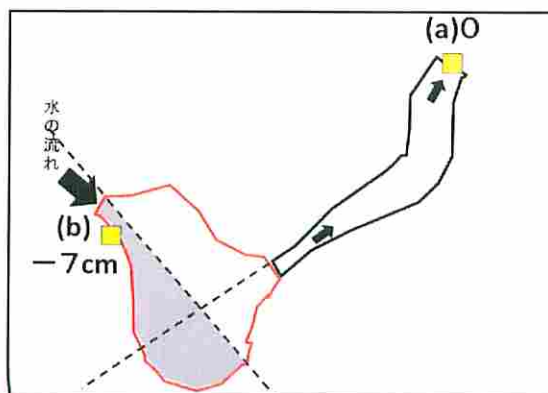
池の躯体半分が特に沈下していたため、水が池からあふれる状況になっていた

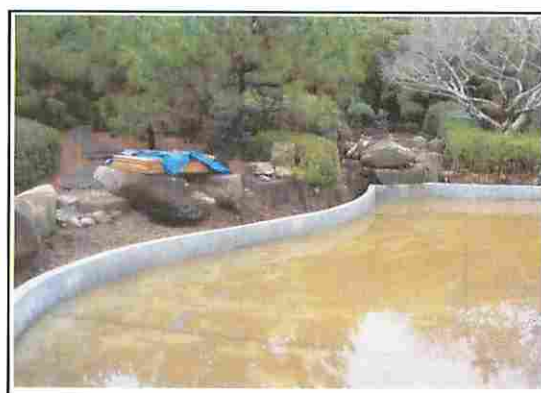
景石を仮置きした後、池の躯体全体を撤去し、再度躯体全てを作り直す方法で復旧をした

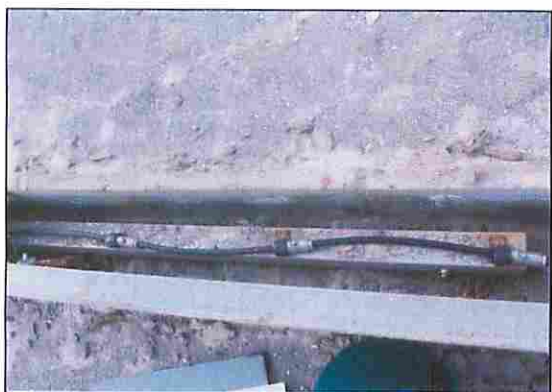
噴水前ミストのノズル(オーバーホール清掃)
清掃で済んでよかった！

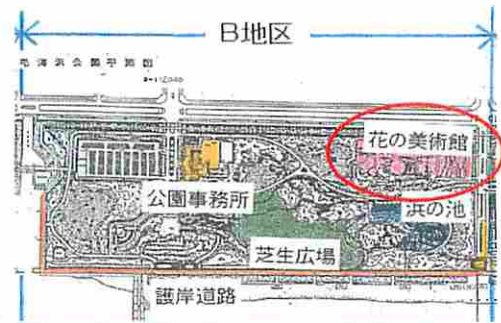
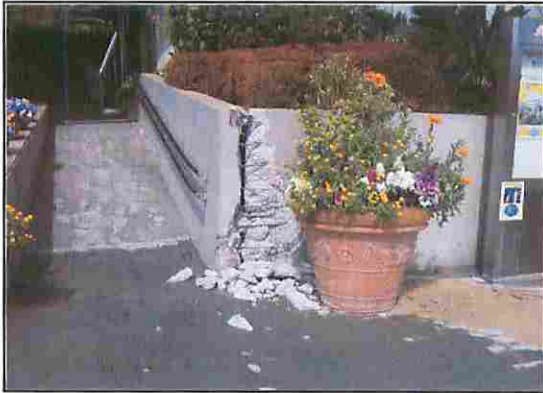
花の美術館メインエントランス手すり擁壁
(コンクリート擁壁の破損)

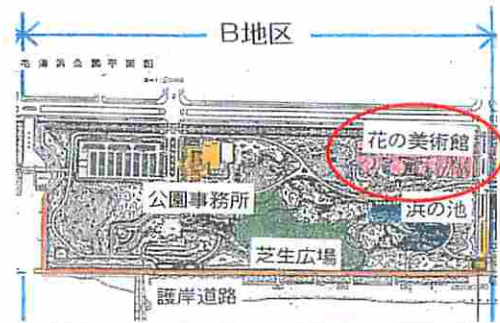
花の美術館レストラン搬入口
(地盤沈下 500mm)

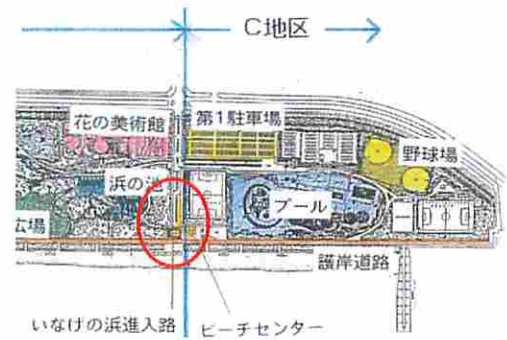
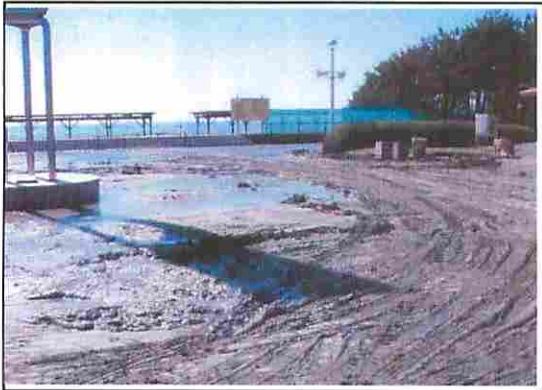
いなげの浜入口前
(液状化による土砂噴出)

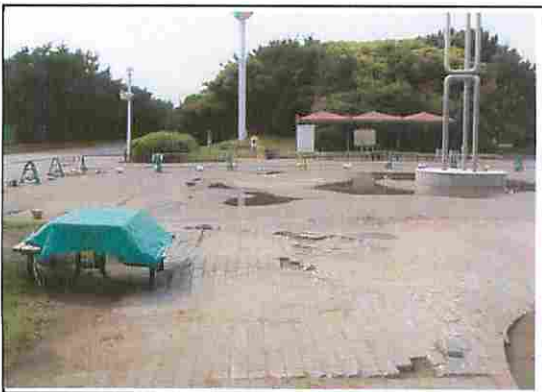
いなげの浜入口前(地面の隆起)
地面の隆起により、ブロック舗装のずれや
AS舗装が破損

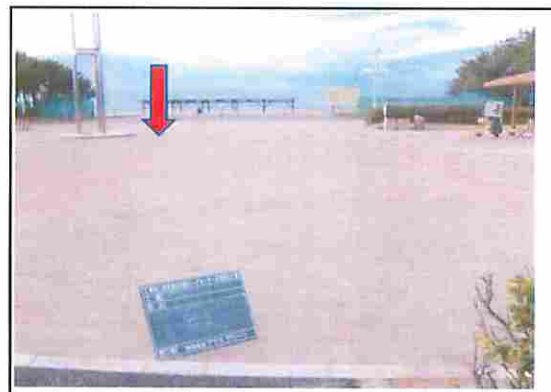
隣接園路との勾配調整後、GLが+400mm程度
変動
上の写真と比べると違いが分かる

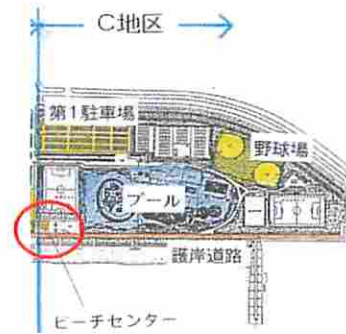
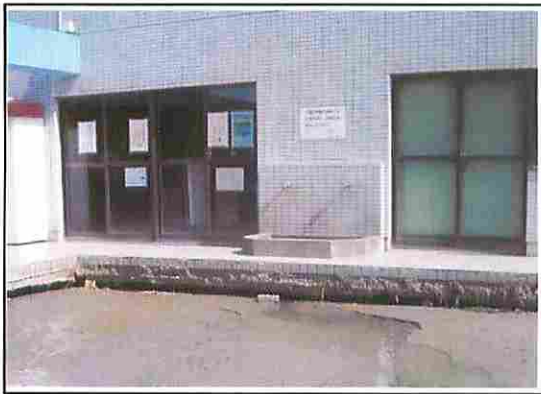
地盤沈下に伴う建物下部の空洞化や埋設管の座屈、大きな被害は無く、床面の軽微な亀裂程度で済んだ。

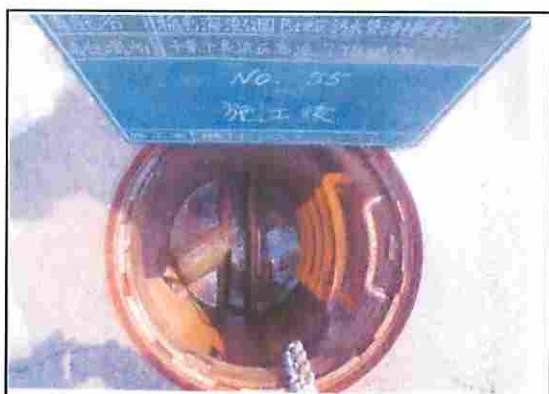
G.W前の公園再開園に向けて全ての排水管を調査し、必要に応じて管清掃を実施した

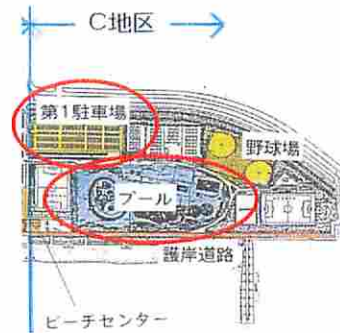
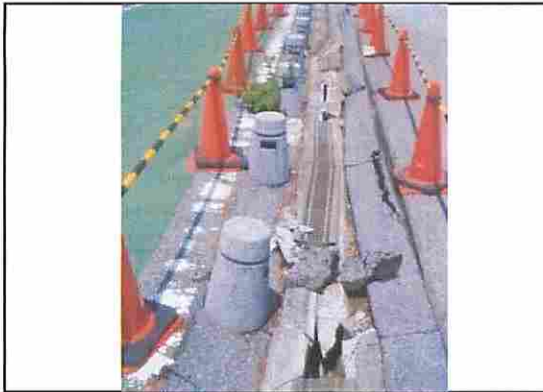
海浜公園プールは地盤強化対策を行っていたため
大きな被害は無く、床面の軽微な亀裂程度で済んだ。

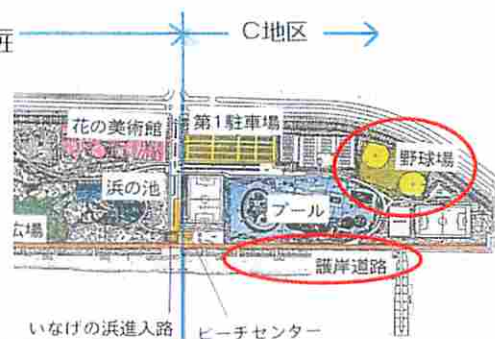
被害状況： 地盤沈下による舗装の亀裂や埋設管の座屈

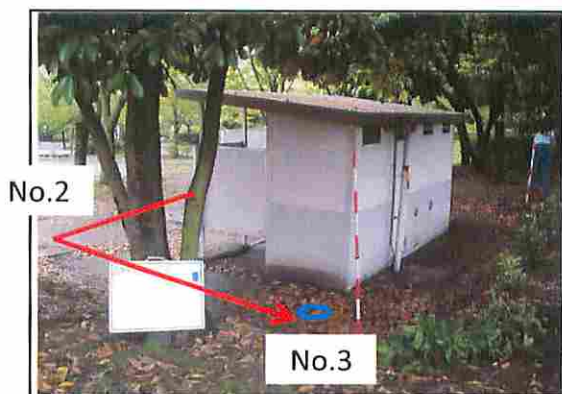
中磯辺公園 便所周り
便所は解体し、再利用可能な部材は活用した
建物基礎は沈下し傾いたため、全て打ち直した

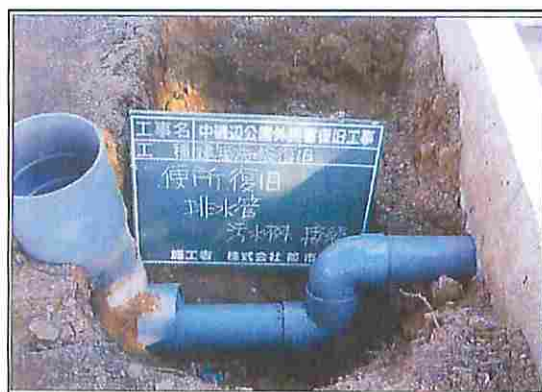
中磯辺公園 (復旧方法)
便所排水管と污水樹との接続

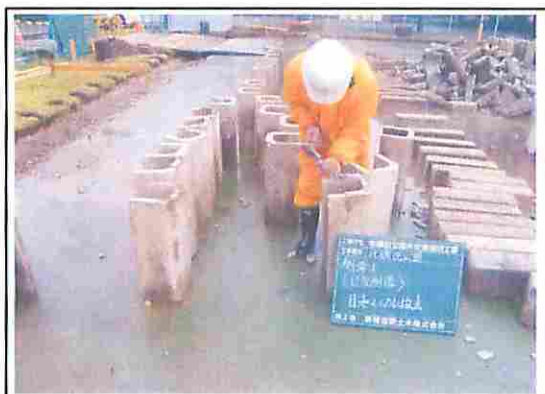
北磯辺公園(復旧方法)
再利用できる部材は、清掃後に再設置

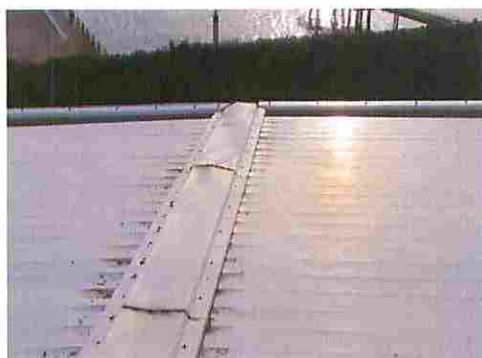
そこで、平成23年3月27日に、補正予算を組み、4月12日のプロ野球開幕までに間に合うよう、試合開催や観客の安全性を確保するために必要な部分について修繕を行った。開幕までにできなかった部分や、その後に判明した被害については、プロ野球のシーズン終了後に修繕を実施した。

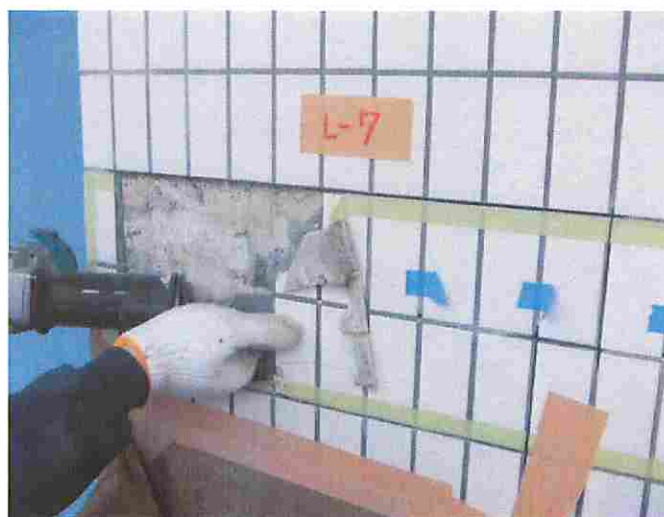
④外壁タイル破損(クラック、剥離)修理状況

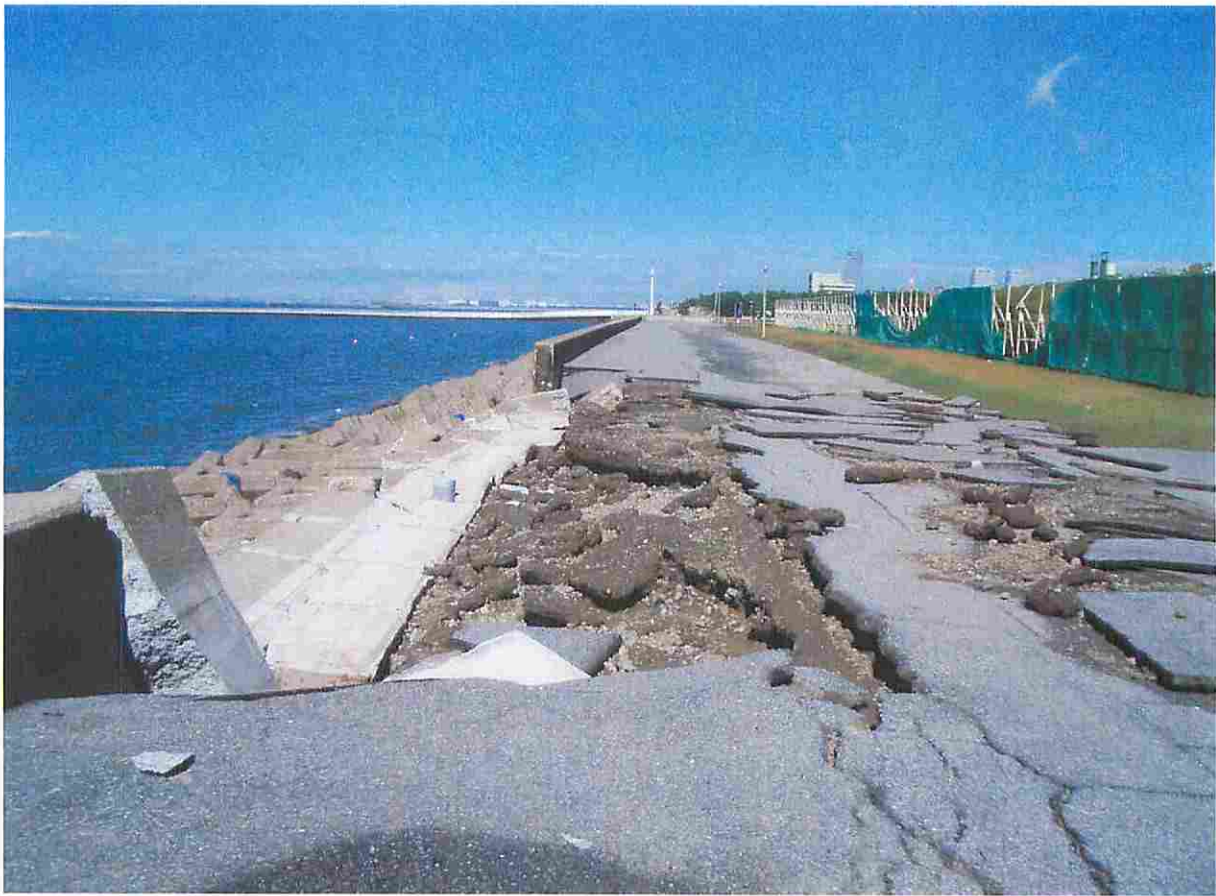
台風の高波により、護岸が26mに渡り、損壊した。

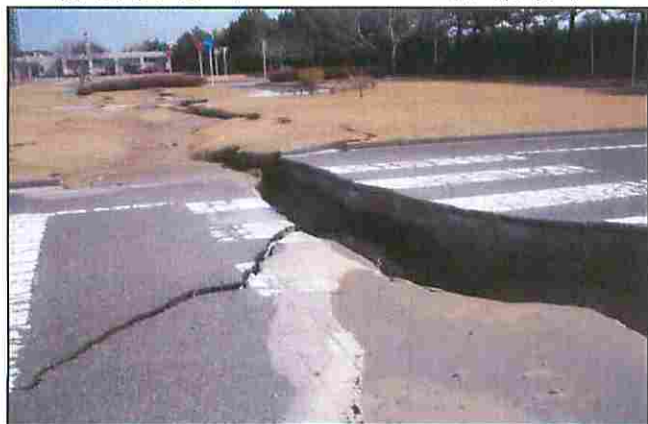
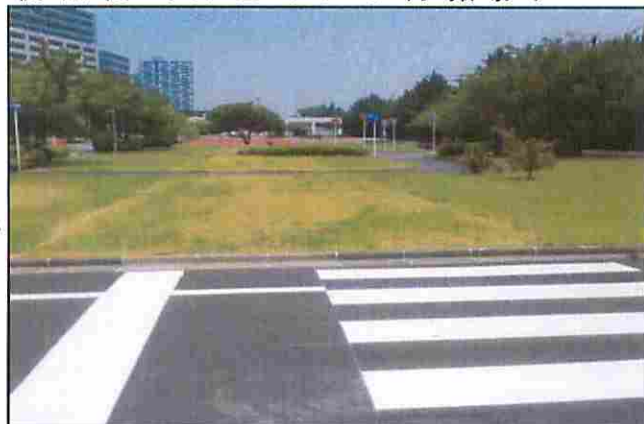
沈下・亀裂・液状化【交通公園アスファルト舗装園路】

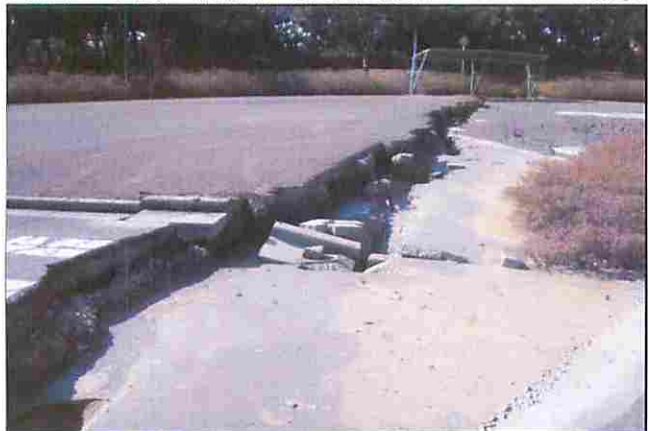
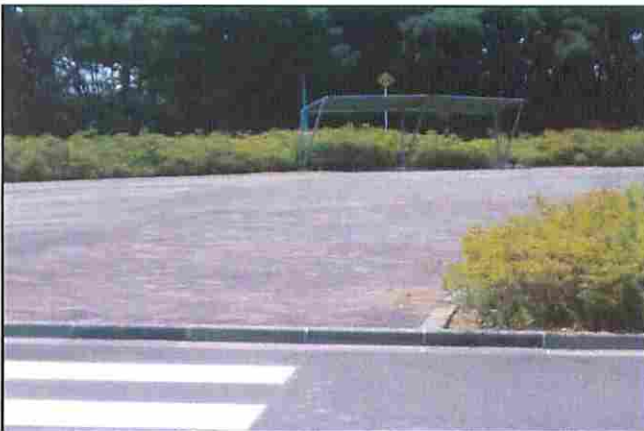
沈下・亀裂・液状化【交通公園インターロッキングブロック舗装広場】

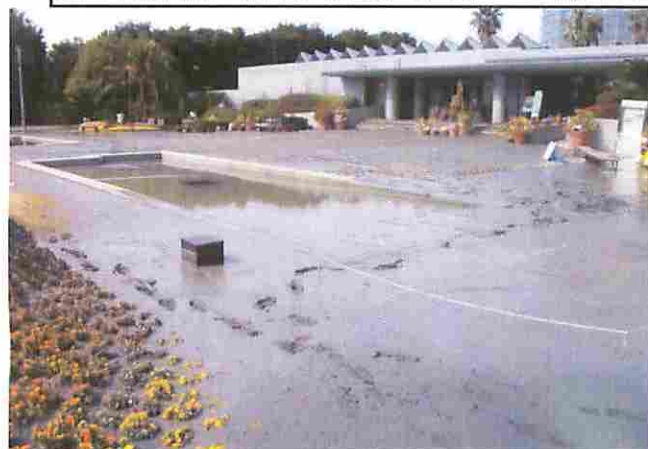
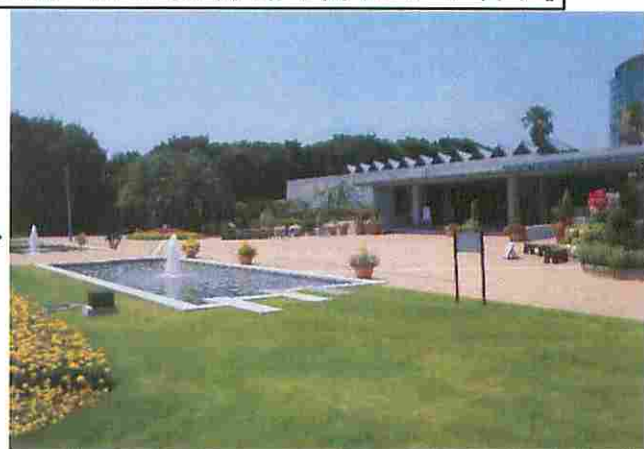
沈下・亀裂・液状化【美術館前レンガ舗装広場・噴水池破損】
