被害状況： 地盤沈下による舗装の傾き、段差

被害状況： 液状化による地面の隆起、亀裂

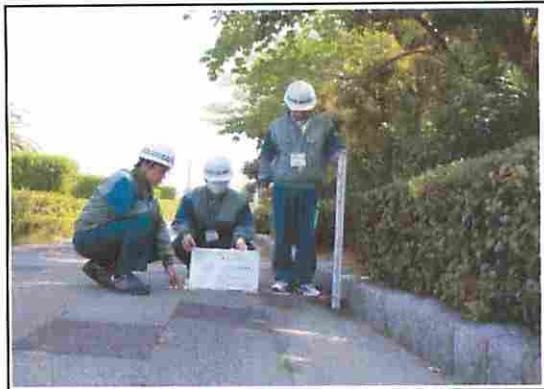
美浜公園緑地事務所前園路
(洗い出し平板舗装の段差 100mm)

平板、砕石等再利用できる物は全て利用して復旧した
大きな被害は無く、床面の軽微な亀裂程度で済んだ。

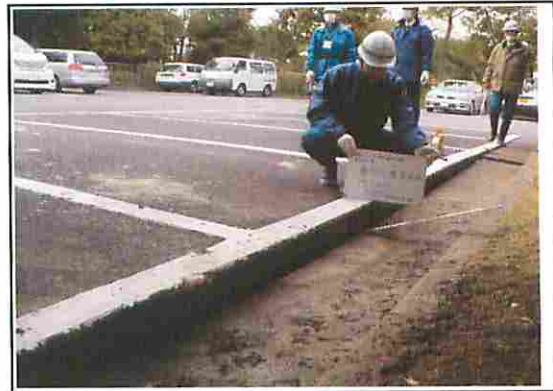
公園事務所駐車場
(AS舗装の段差 140mm)

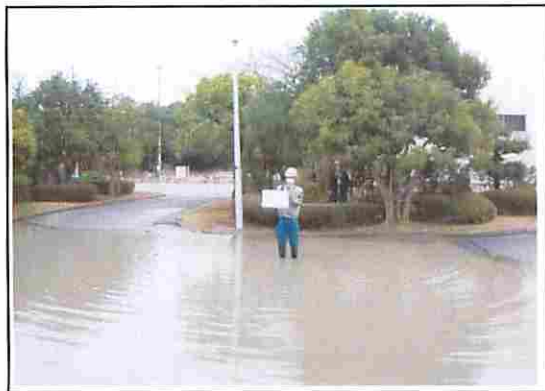
公園事務所
(AS舗装の段差 300mm)

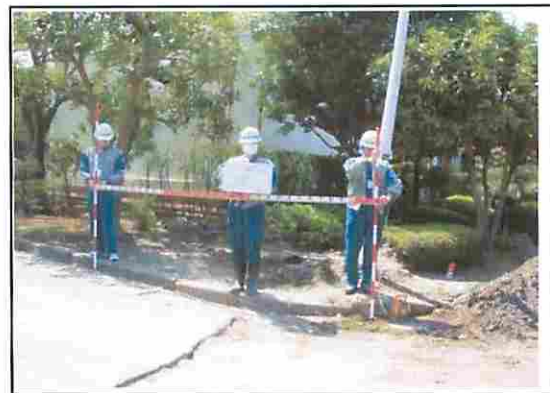
公園事務所
(照明灯の傾き)

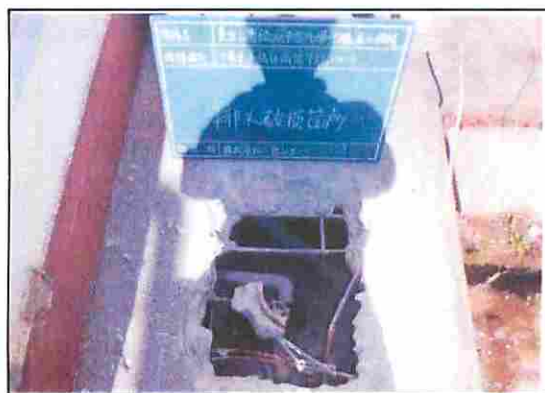
公園事務所
(地盤沈下による排水管の座屈)

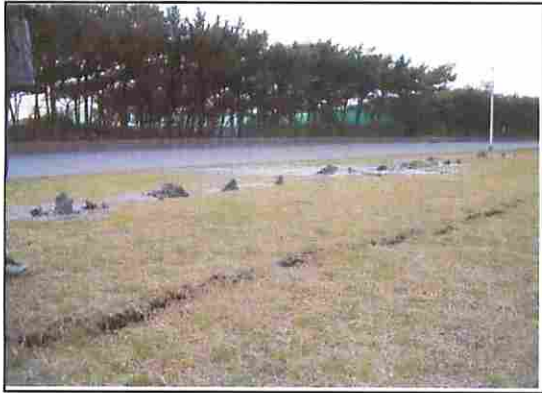
芝生広場(液状化発生時)

土砂が噴水のように噴出していた

亀裂も多数発生した

噴出土砂の除去後、整地、一部芝生の張替

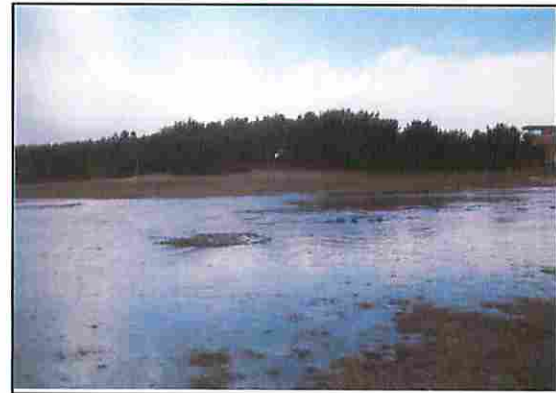
芝生広場(液状化発生時)

噴出土砂は目が細かいため、乾いた後の

砂ぼこりがひどく、早急に除去した

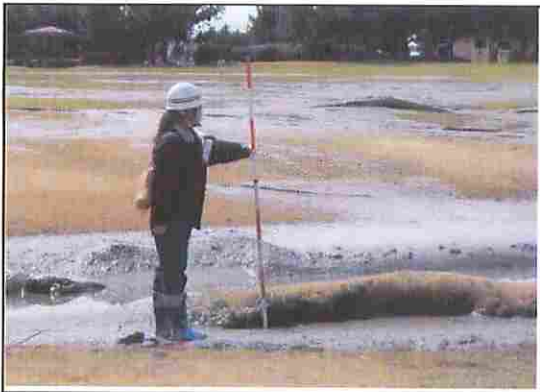
芝生広場(液状化による地面の隆起)

液状化による隆起及び沈下により

全体の約15% (4,000㎡)を再整備した

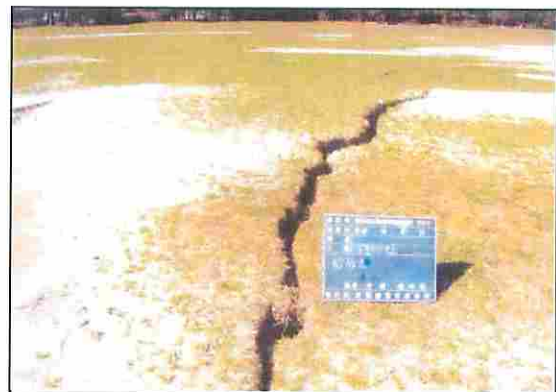
芝生広場(亀裂)

場所によっては子供の足が入ってしまいそうな

大きな亀裂も複数発生した

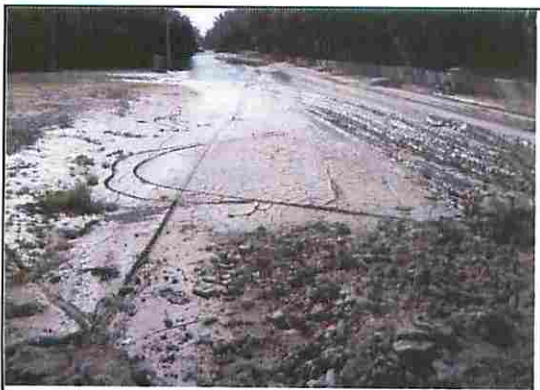
護岸道路(液状化による土砂噴出)

海浜公園全体の噴出土砂は約1,200㎡

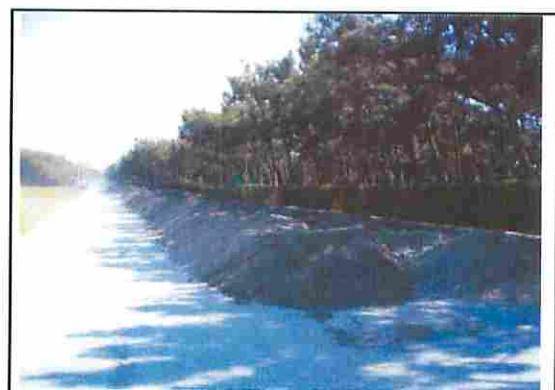
護岸道路

噴出土砂集積状況(美浜区管内公園分を含む)

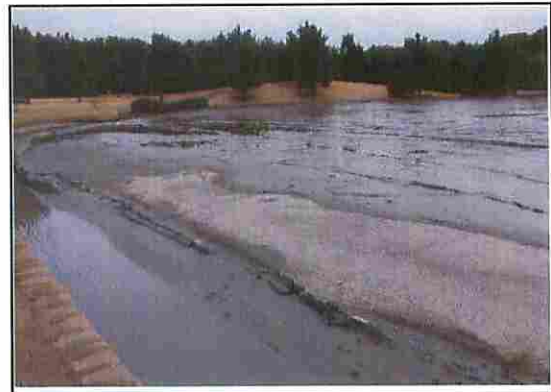
被害状況：液状化(噴出土砂)による防水層の破損

震災後の「浜の池」
防水機能が失われたため水がたまらない状態

噴出土砂等の影響で、池が浅くなってしまったので、水深を確保するために、500m³程の土砂を搬出した。

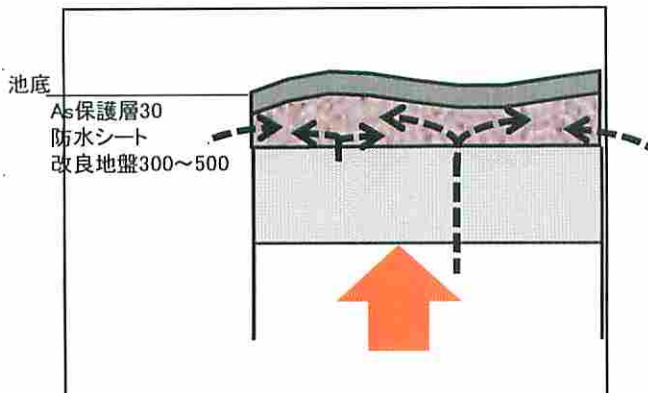
改良地盤のクラック等から噴出した土砂が、防水シートとAs保護層を持ち上げていた

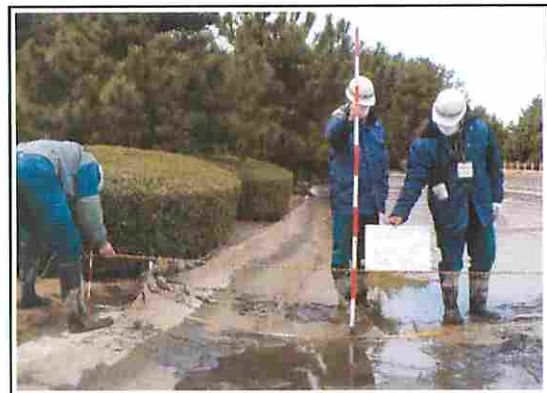
池の端部は、防水シートが持ち上げられ、部分的に破れている箇所がみられた

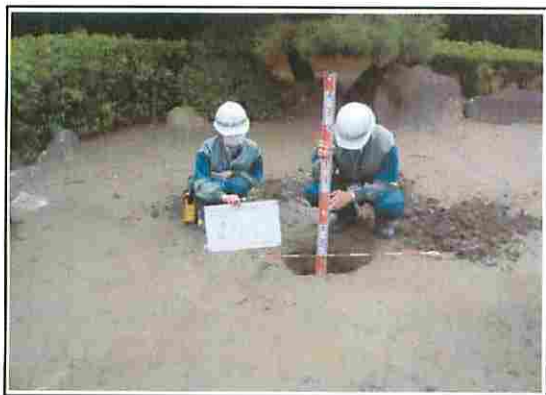
上流部の小規模な池では、噴出土砂(厚23~55cm)で池全体が埋まっていた

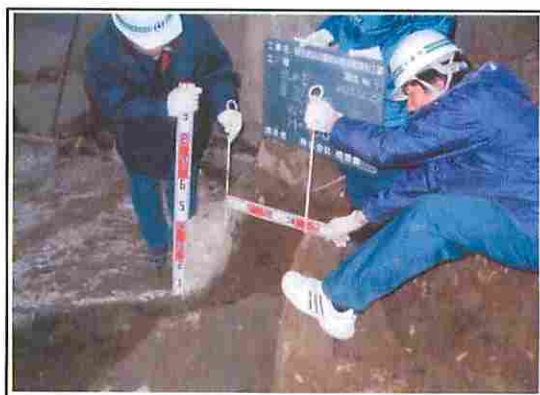
被害状況：池の躯体そのものが破損し、全体が沈下

池底及び躯体の立上がり部分に、大きな破損箇所がみられた

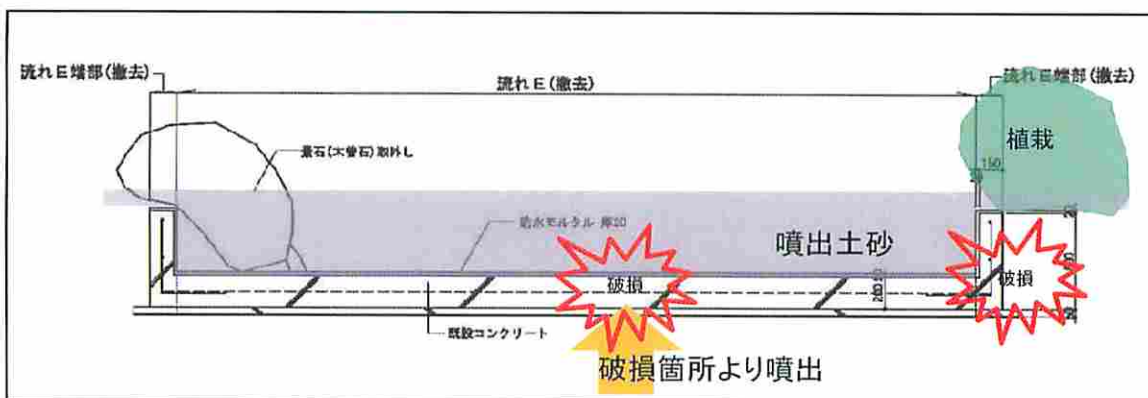
池の周縁部に配置された景石も含めて、破損部分より流入した噴出土砂(約35m³)によって池全体が埋まっていたことから、破損箇所の確認に時間を要した

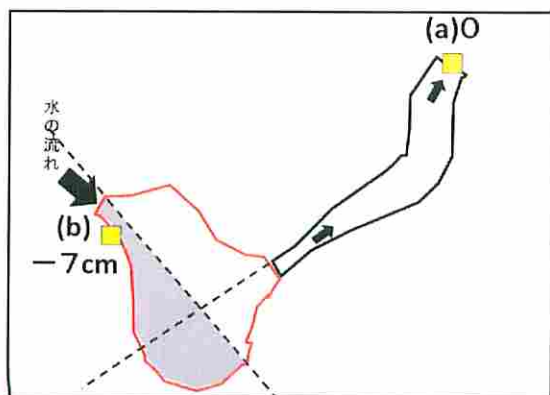
池の躯体半分が特に沈下していたため、水が池からあふれる状況になっていた

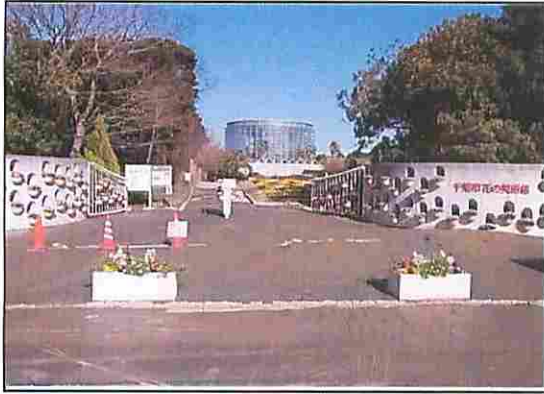
花の美術館花の門
(土砂噴出、インターロッキングブロック等
飛散)

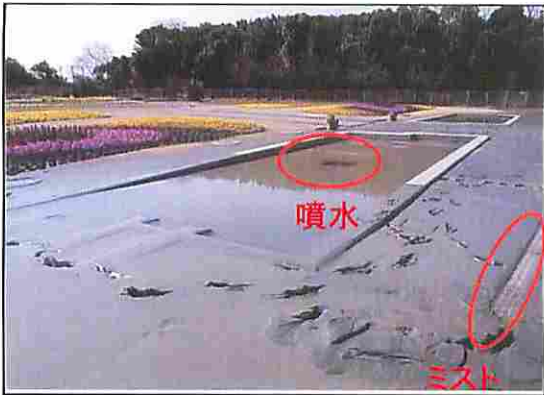
花の美術館噴水
(土砂噴出、地盤沈下により池底面が沈下
110mm)

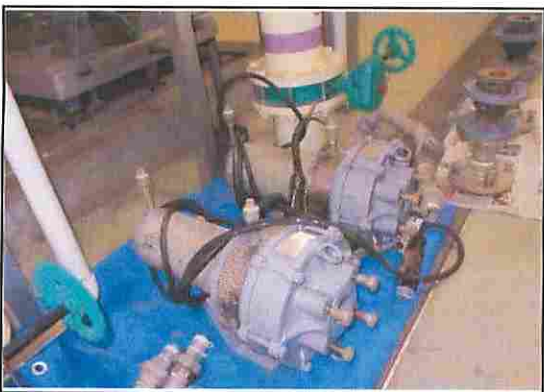
液状化の噴出土砂は非常に目が細かく、埋設の機械類はオーバーホール清掃を要した。

噴水のポンプ(オーバーホール清掃)
清掃で済んでよかった！

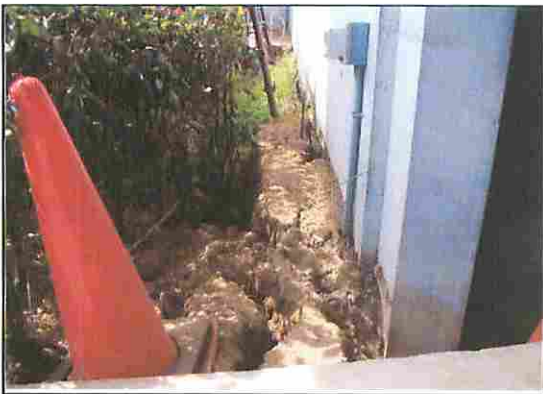
建物の周囲では地盤沈下が顕著に見られた。

花の美術館レストラン前植栽帯
(地盤沈下)

職員が土の充填をして対応

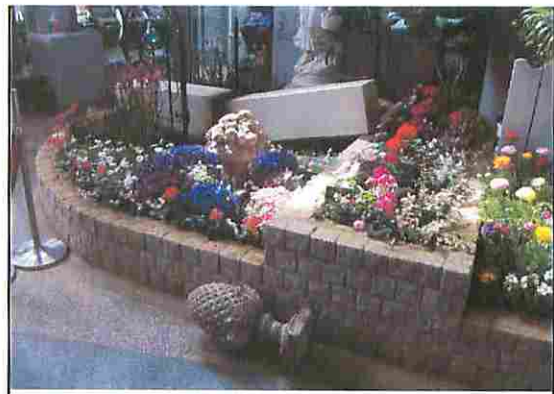
花の美術館内展示棟
(展示物等の転倒)

幸い怪我をされた方はいなかった

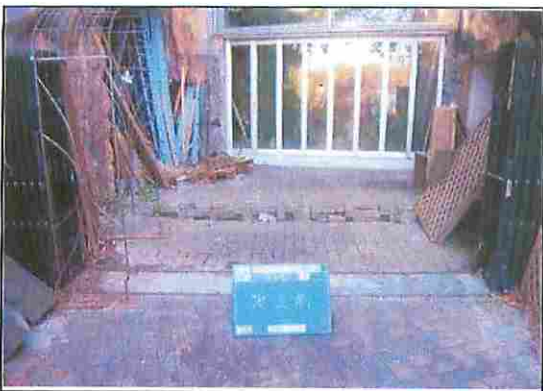
花の美術館温室裏扉前舗装(地盤沈下による
インターロッキングブロックの隆起)
