被害状況： 地盤沈下

被害状況： 液状化による地面の隆起、亀裂

被害状況： 著しい地盤沈下による段差及び舗装面の破損 【花見川緑地】

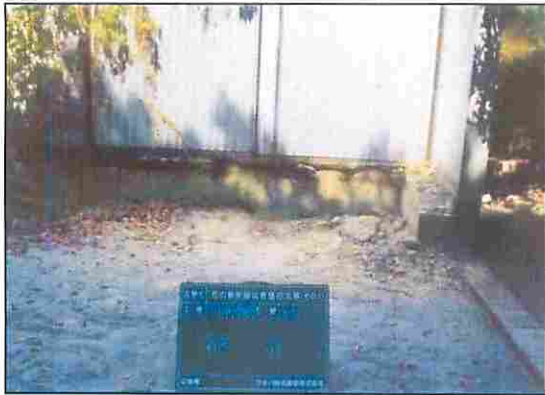
花の美術館レストラン搬入口  
(地盤沈下 500mm)

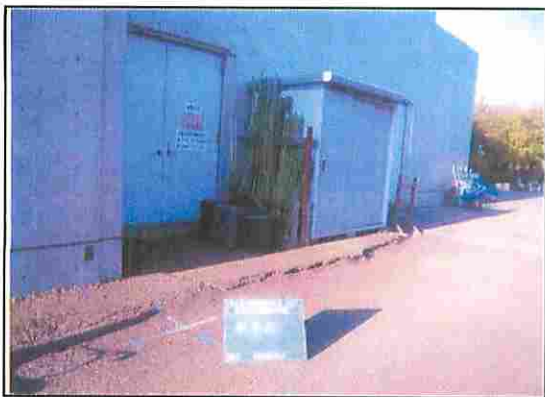
花の美術館展示棟裏  
(AS舗装の段差)

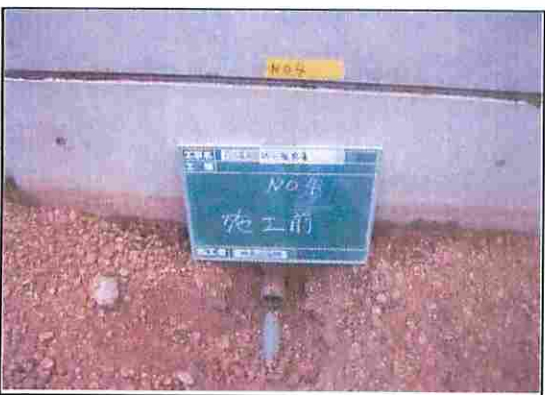
地盤沈下に伴い、地下埋設管の座屈が多く見られた。  
給水管の破損により植物への灌水に多くの労を要した。

花の美術館展示棟裏  
(排水管の座屈)

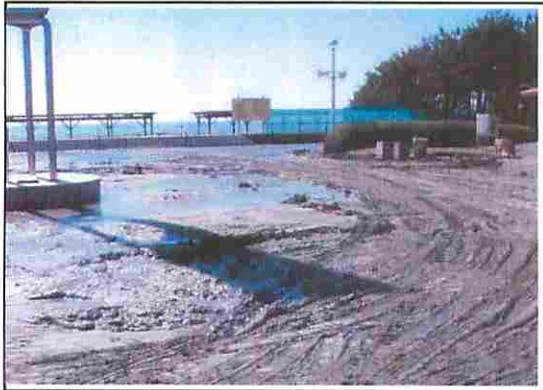
いなげの浜入口前

(液状化による土砂噴出)

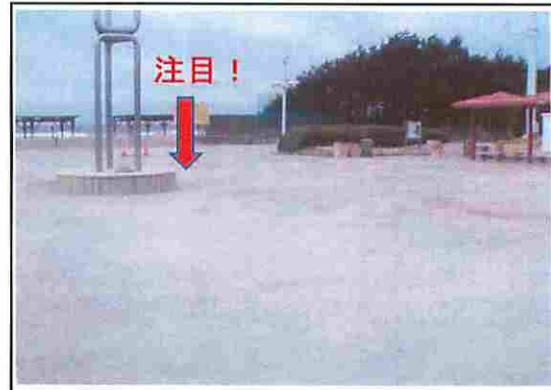
土砂除去後に初めて被害状況が分かった

噴出土砂除去後

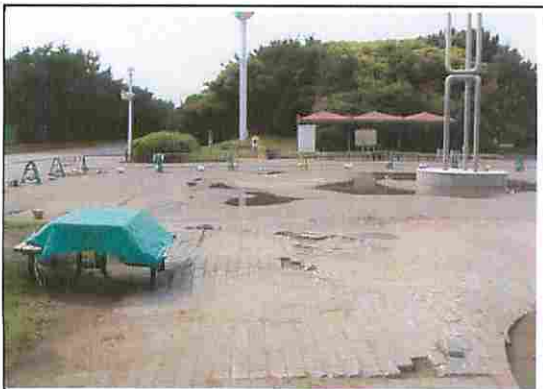
いなげの浜入口前(地面の隆起)

地面の隆起により、ブロック舗装のずれや  
AS舗装が破損

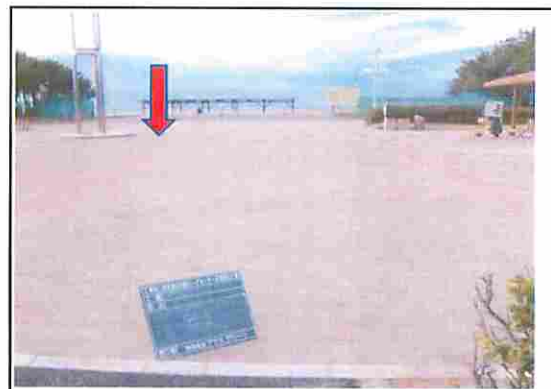
上の写真と比べると違いが分かる

隣接園路との勾配調整後、GLが+400mm程度  
変動

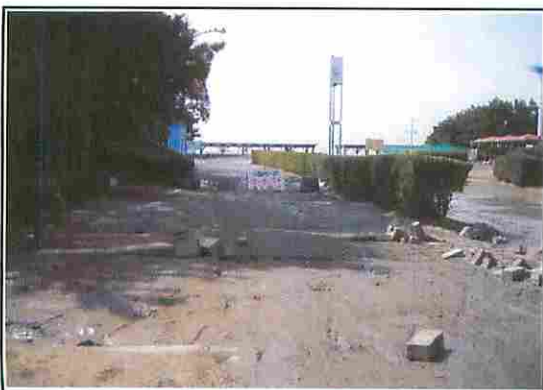
いなげの浜進入路

(液状化による土砂噴出)

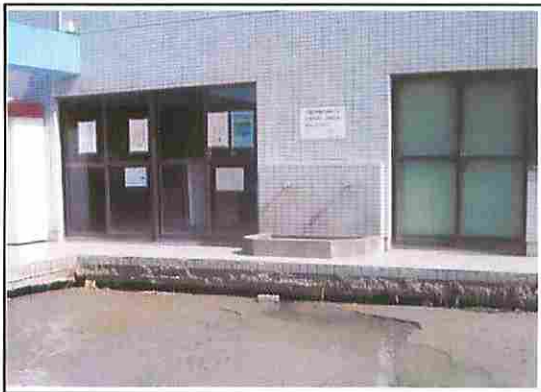
ビーチセンター(地盤沈下 370mm)  
建物は約25mの深さまで基礎杭があるため  
沈下せず、周囲との段差が生じた

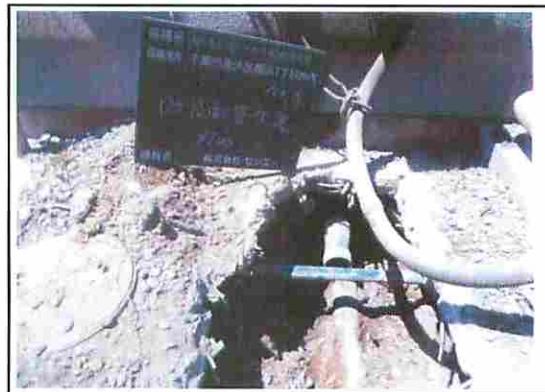
ビーチセンター建物内からの排水管の座屈  
夏の海水浴時期に更衣室を利用できるように  
早急に復旧

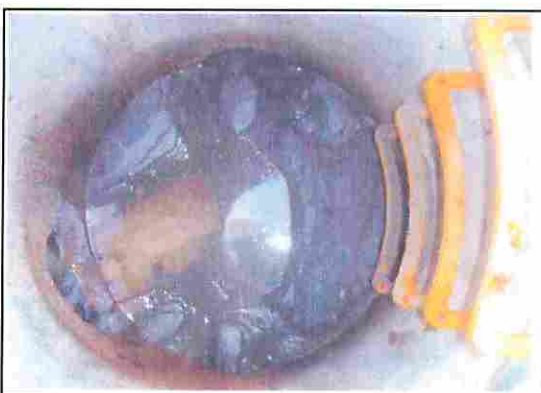
ビーチセンター周辺污水管人孔  
(液状化土砂が人孔の継ぎ目から流入)

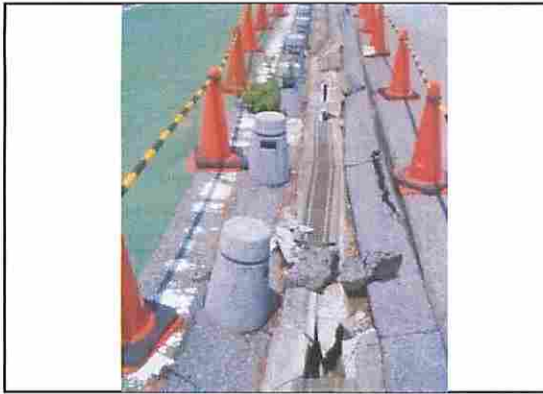
第1駐車場(地面隆起による側溝破損)

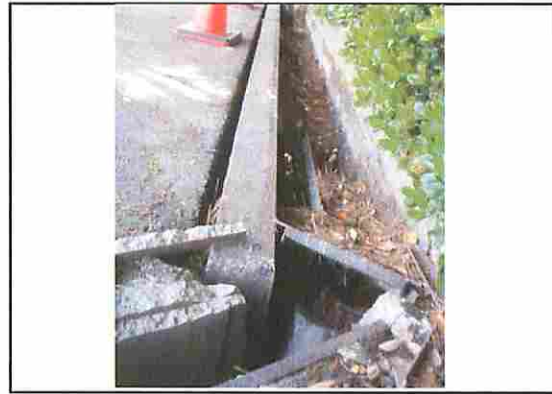
第1駐車場(側溝破損)

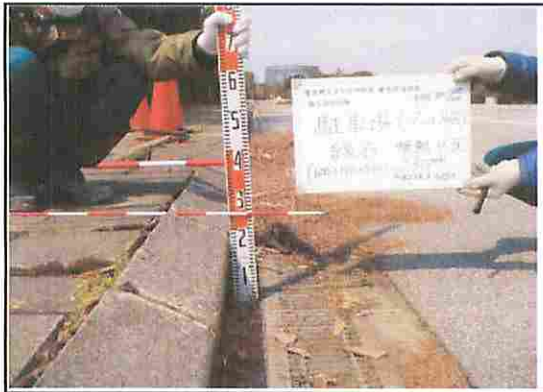
第1駐車場(縁石横転)

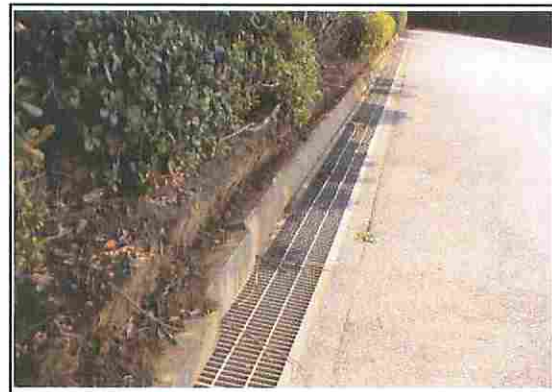
第1駐車場(縁石横転)

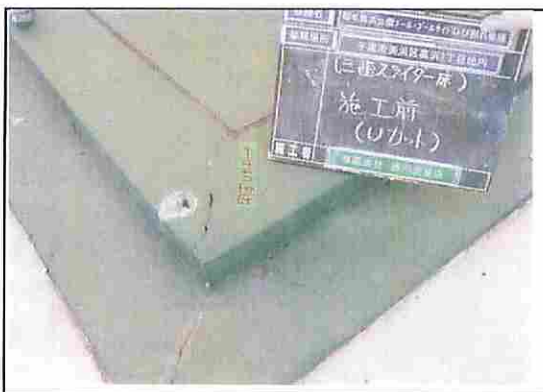
海浜公園プールは地盤強化対策を行っていたため  
大きな被害は無く、床面の軽微な亀裂程度で済んだ。

海浜公園プール(Co床面の亀裂)

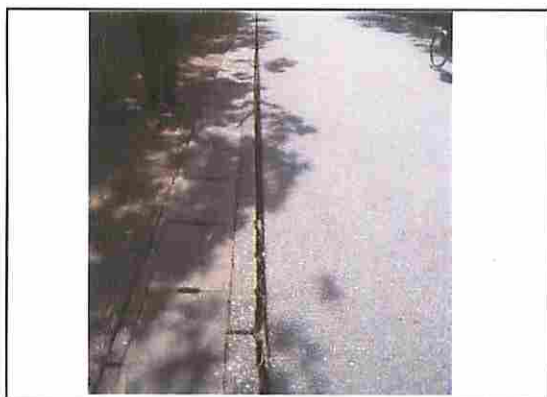
護岸道路(側溝と舗装間の空隙)

職員で砂を充填して対応

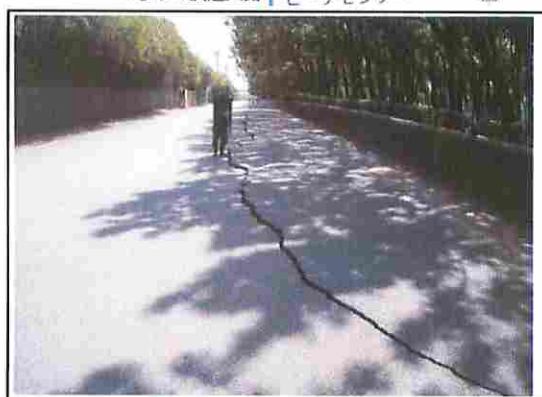
護岸道路(地面の亀裂)

規模の大きなものは復旧工事で対応

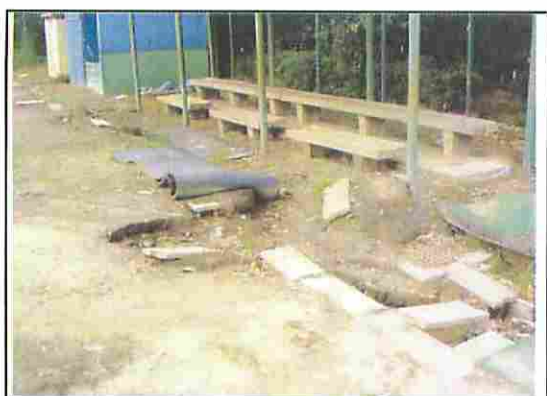
野球場

(地面隆起による側溝のずれ)

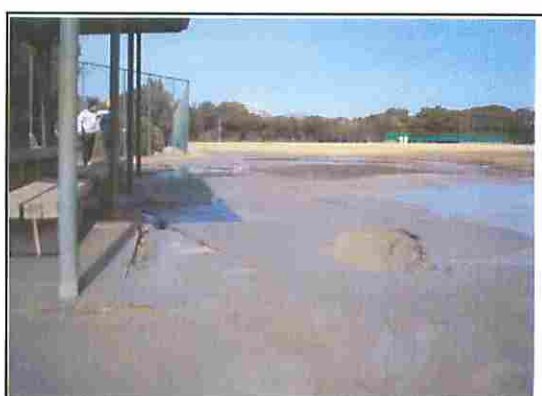
野球場

(液状化土砂噴出後の地面の陥没)

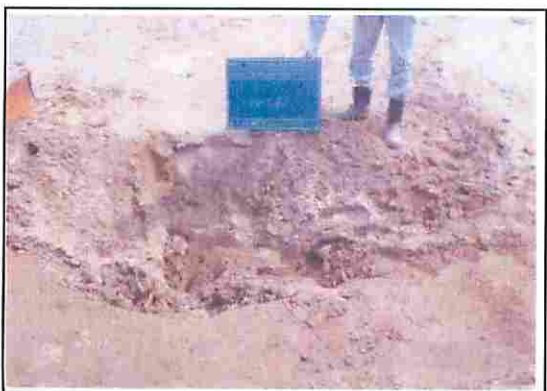
野球場

(地面陥没部のアップ)

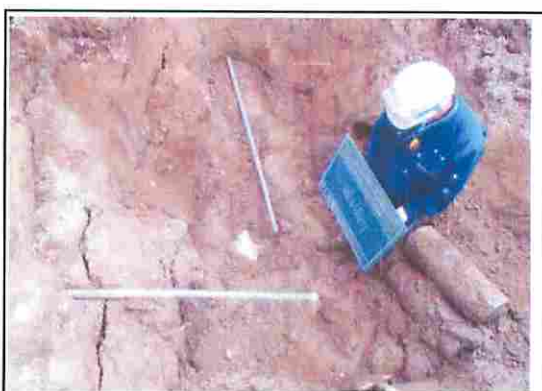
地面陥没により埋設管(給水管)が座屈し  
漏水が発生

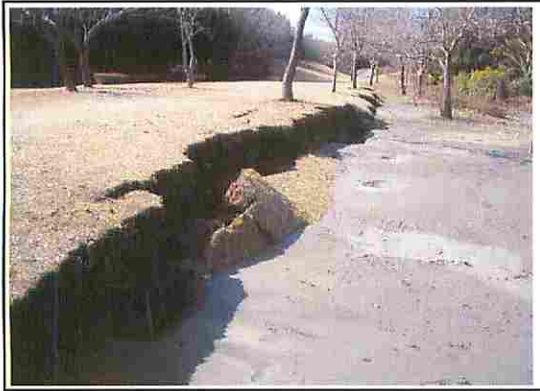
花見川緑地(被害状況)

陸側が沈下したことで、大きな段差が生じた

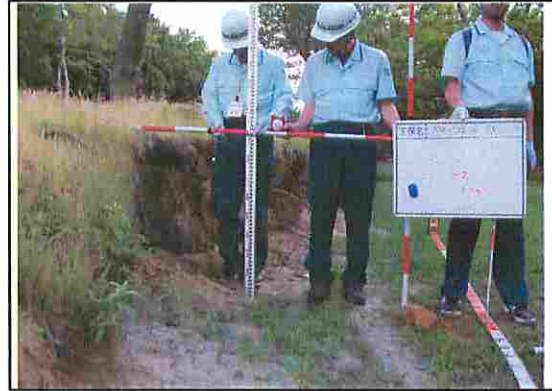
約90cmの段差も確認された

復旧は、花見川側を削り、陸側へすりつけるように、整地をした

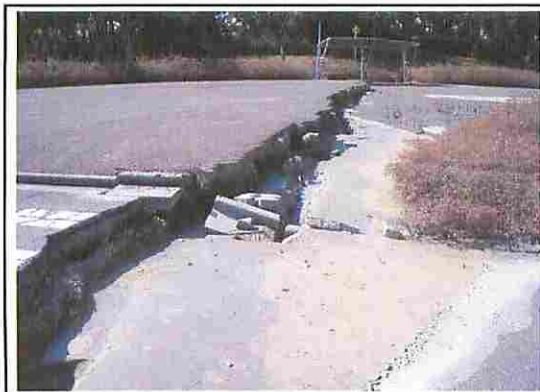
花見川緑地(被害状況)

約35cmの段差が生じた
