被害状況： 部分的な陥没による階段及びスロープの破損

被害状況： 地盤沈下による建築物周りの段差

被害状況： 地盤沈下による排水構造物の破損

被害状況： 地盤沈下及び隆起に起因するアスファルト舗装等の破損

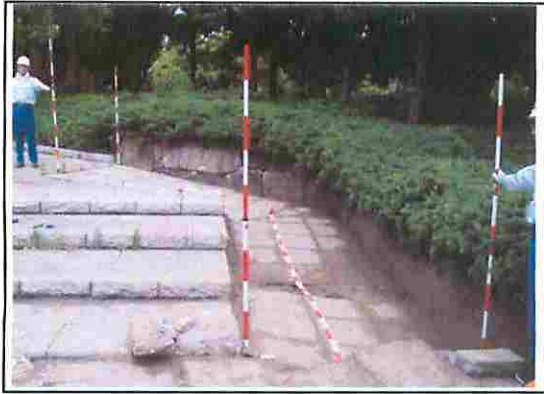
幕張海浜緑地(被害状況)
階段横のスロープは、土砂が噴出し、
部分的に沈下した

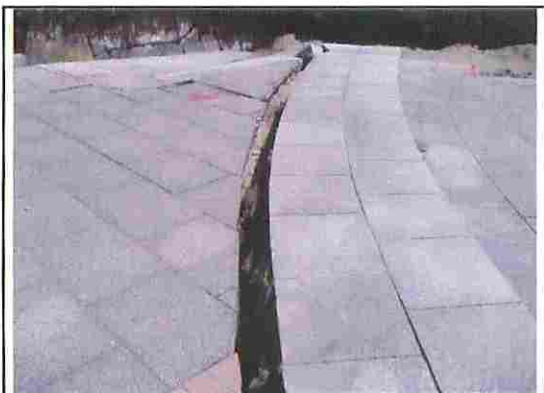
幕張海浜緑地(被害状況)
表面上確認できない、躯体のコンクリート部分
にも、多数のクラックがみられた

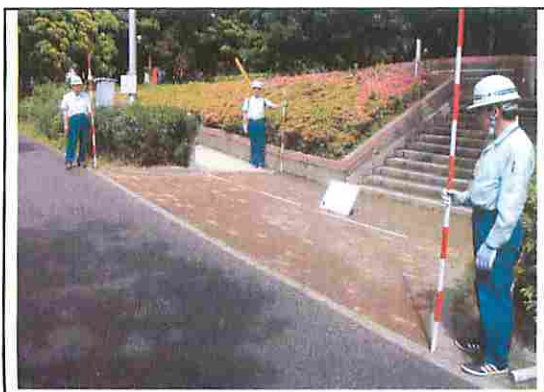
花見川緑地(被害状況)
歩道から階段に向かって陥没が確認された

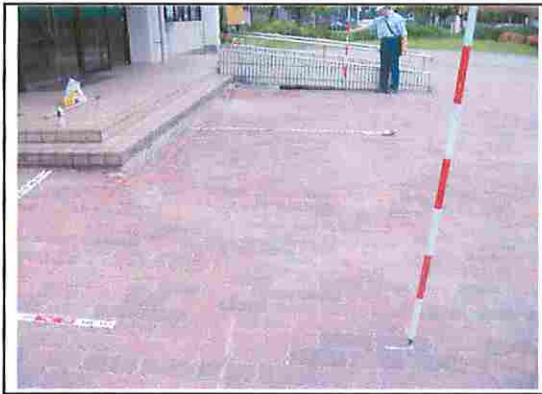
花見川緑地(被害状況)

基礎杭等の対応がされている建築物は沈下の度合いが小さいため、舗装面との間に大きな段差が生じた。

舗装面が沈下し、階段やスロープとの間に段差が生じた

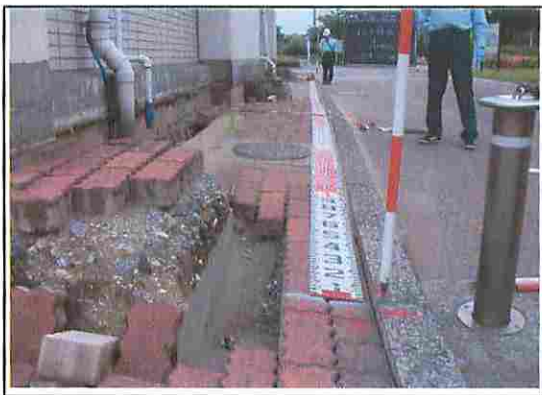
花見川緑地(被害状況)

建物は沈下しなかったため、建物基礎がある部分は残り、それ以外は沈下した

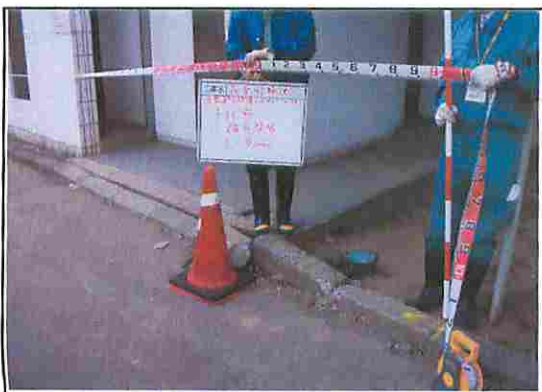
花見川緑地(被害状況)

歩道と便所入口に段差が生じた

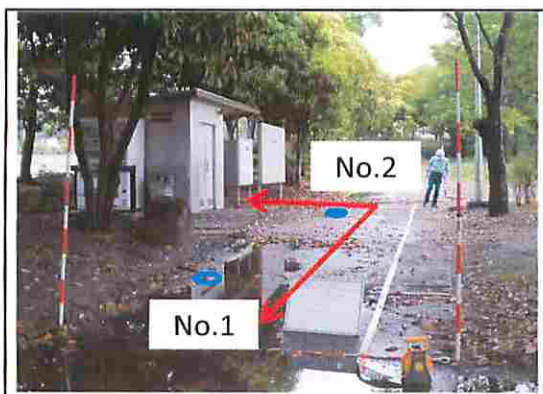
地盤沈下によって污水管が破損するとともに、管の勾配が逆勾配になるなど、排水機能を果たさない構造物がたくさんみられた。

中磯辺公園 便所周り
周辺の地盤が沈下し、便所が傾くと共に、
污水管に破損がみられた

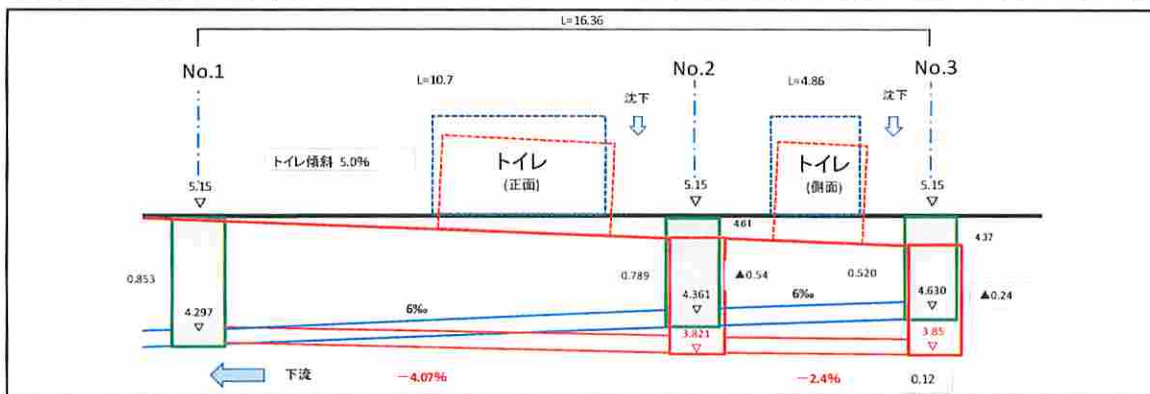
沈下状況の模式図
污水樹及び污水管が沈下し、排水勾配が確保できないため、撤去後新たに管を布設した

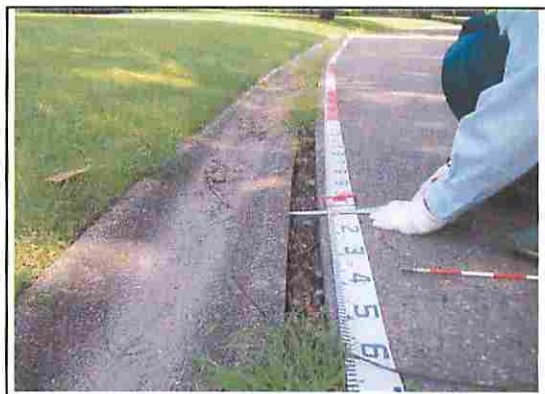
幕張海浜緑地(被害状況)
皿型側溝のずれ・沈下

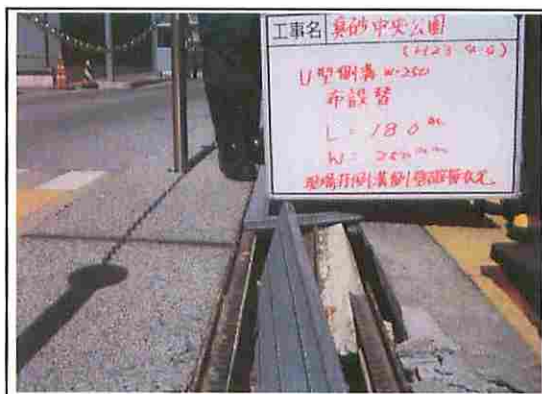
真砂中央公園(被害状況)
現場打ちU型側溝の破損

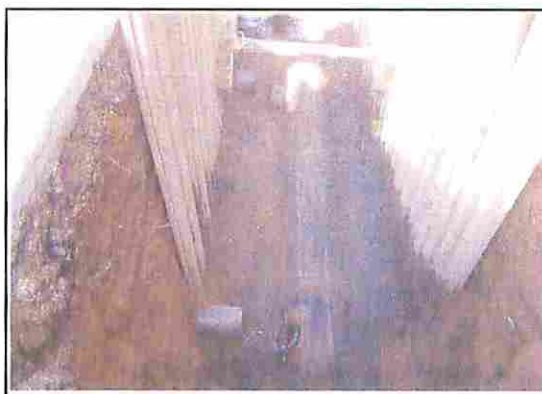
北磯辺公園(被害状況)
雨水管(ヒューム管φ300)が破損するとともに、
ずれて取付管が外れていた

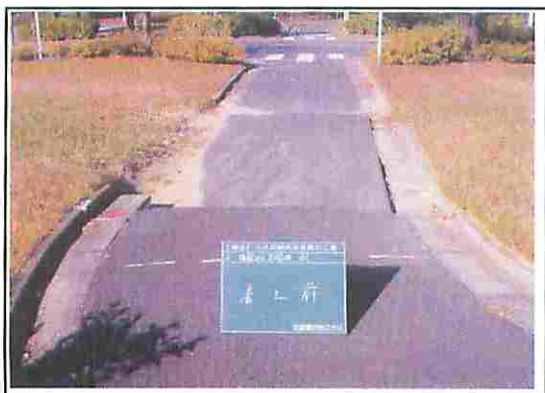
花見川緑地(被害状況)
地表面がこんな状態だと、地下埋設物は→

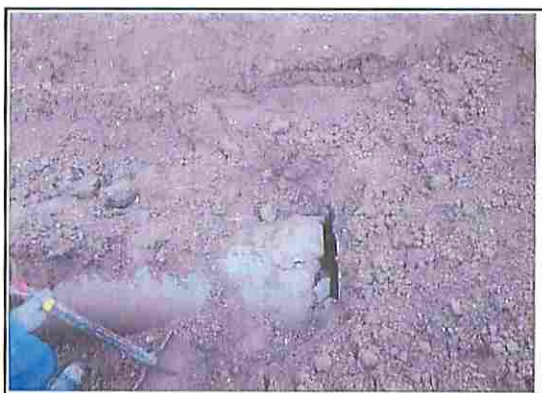
花見川緑地(被害状況)
雨水管(ヒューム管φ450)が破損していた

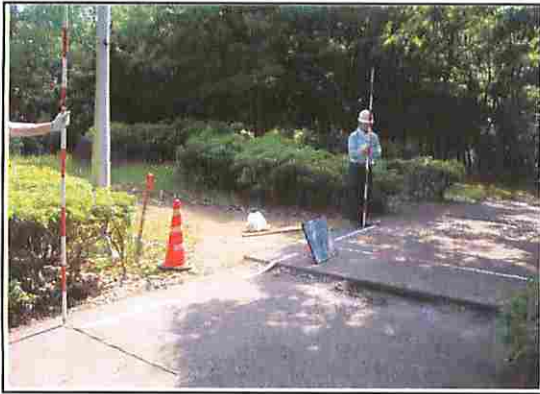
幕張海浜緑地 コンクリート舗装
(被害状況) Co舗装面が持ち上がり、
段差が生じた

舗装構造により、目に見える被害は異なるが、復旧方法としては、原則同じで、路盤から撤去し、不陸整正の後に舗装をし直した。

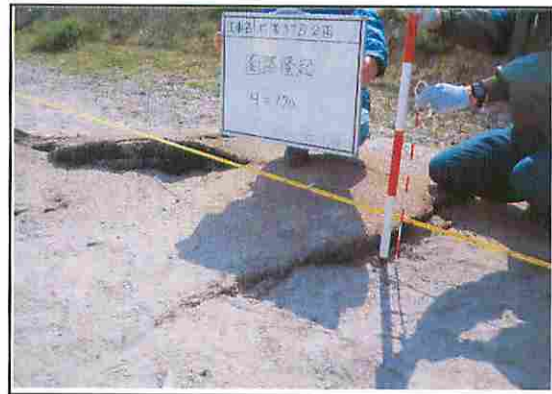
打瀬3丁目公園 チップ舗装
(被害状況) 部分的に段差が生じた

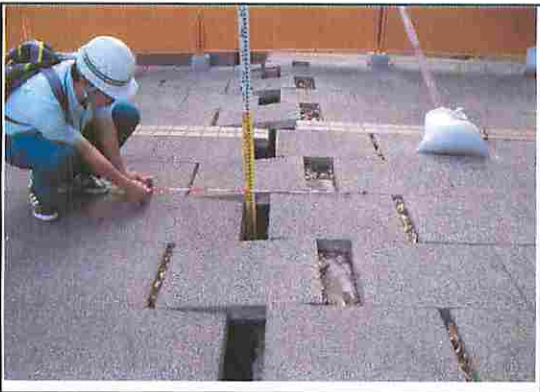
幕張海浜緑地 自然石舗装
(被害状況) 基盤の舗装に亀裂が生じた

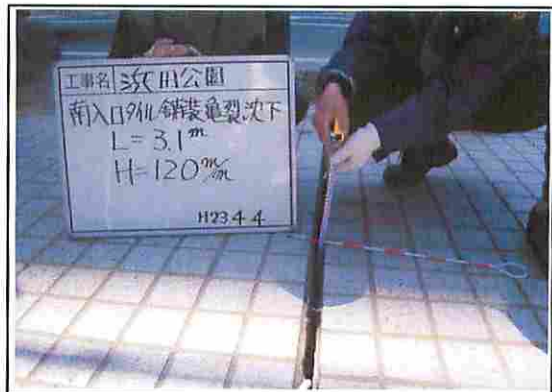
浜田公園 タイル舗装
(被害状況) 基盤の舗装に亀裂が生じた

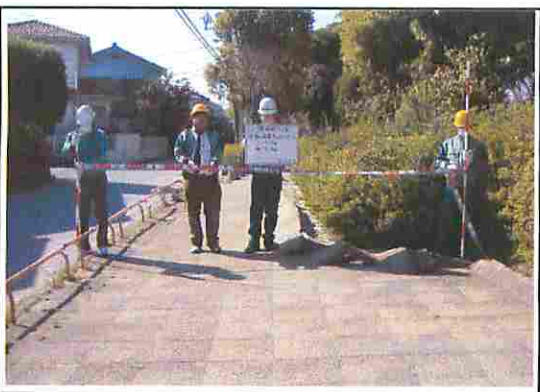
幕張西第3公園 平板舗装
(被害状況) 平板が持ち上がった

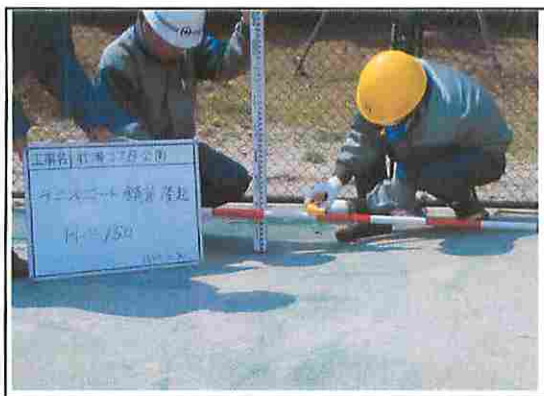
テニスコートの被害は、基盤となるAs舗装が沈下及び隆起することで、目に見える表層部分に被害が現れた。全面張替ではなく、部分的な補修で対応したところが多い。

打瀬3丁目公園 テニスコート 人工芝
(被害状況)部分的な隆起がみられた

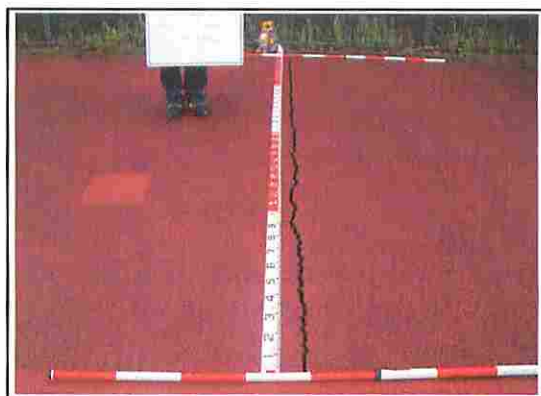
幕張海浜緑地 テニスコート ゴムチップ舗装
(被害状況)表層に部分的なクラック
