樹木調査図

調査日 平成 30 年 10 月

危険木及び保存樹候補、希少種（マツバラン）位置図

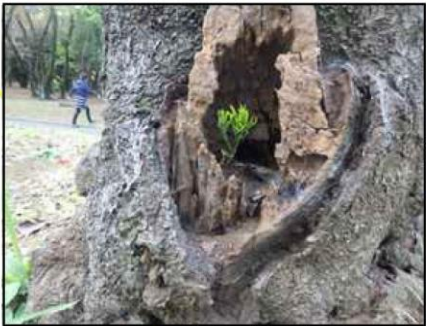
C33に着生したマツバラン

| 通し | ゾーン | | 樹木No | 樹種 | 規格 | | | | 危険木 | 保存候補 | 選択事由 |
|---|---|---|---|---|---|---|---|---|---|---|---|
| 85 | K | | C-33 | サクラ類 | 8 | 1.00 | | 2 | ○ | | 幹～大枝大規模腐朽あり ※マツバラン着生あり |

| 通し | ゾーン | 樹木No | 樹種 | 危険木 | 保存対象 | 規格 | | | | 地上部衰退度 | | | | | | | | | | | |
|---|---|---|---|---|---|---|---|---|---|---|---|---|---|---|---|---|---|---|---|---|---|
| 85 | K | C-33 | サクラ類 | ○ | | 8 | 1 | | 2 | 3 | 4 | 2 | 3 | 3 | 3 | 2 | 3 | 3 | 2 | 2.8 | 著しく不良 |

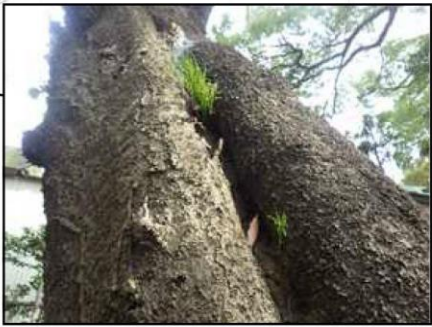
B49に着生したマツバラン

| 通し | ゾーン | | 樹木No | 樹種 | 規格 | | | | 危険木 | 保存候補 | 選択事由 |
|---|---|---|---|---|---|---|---|---|---|---|---|
| 11 | B | | B-49 | サクラ類 | 14 | 1.56 | | 8 | ○ | | 幹の腐朽 ※マツバラン着生あり |

| 通し | ゾーン | 樹木No | 樹種 | 危険木 | 保存対象 | 規格 | | | | 地上部衰退度 | | | | | | | | | | | |
|---|---|---|---|---|---|---|---|---|---|---|---|---|---|---|---|---|---|---|---|---|---|
| 11 | B | B-49 | サクラ類 | ○ | | 14 | 1.56 | | 8 | 4 | 3 | 3 | 3 | 4 | 3 | 2 | 4 | 3 | 3 | 3.2 | 枯死寸前 |
