令和7年11月9日(日)樹木診断会 報告

場所:稲毛海岸三丁目団地管理組合法人

住所:美浜区稲毛海岸3-3
5階建て27棟、768戸、築年:1968年(昭和43年) 築57年

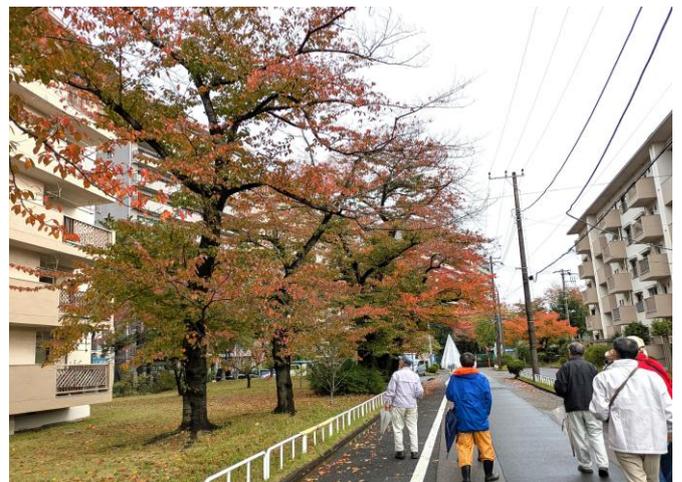
← 込み合っている。
(間引き推奨箇所)

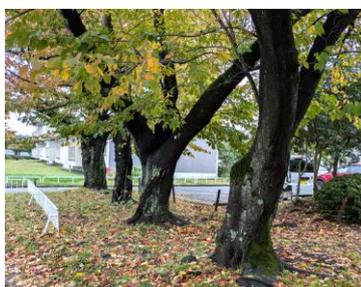
キノコが生えている →
(腐朽菌が入っている)

桜は、土壌層が薄く地力の少ない海浜地区ではバランスのとれた大きさで管理した方がよく、樹齢100年もてばよい。切り口には殺菌塗布剤を塗るなど腐朽菌が入らないように対応してください。

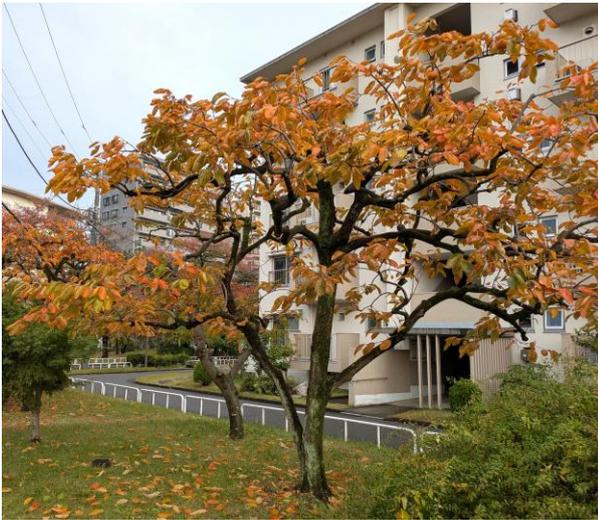
柿: 自然形を保ったよい剪定がされている

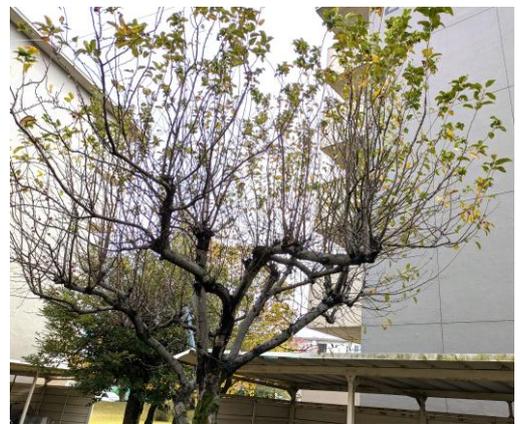
姫リンゴ: 太い枝を切るとその場所から小枝が多数生えてくる

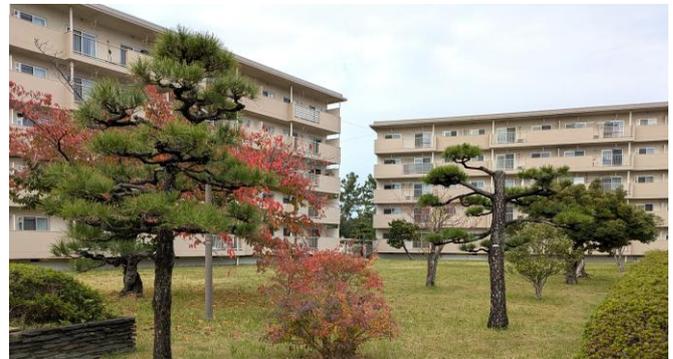
先端部分が切られた「松」は美観的価値がない?

松は、庭園風に管理するには費用がかかります。敷地内に10本ほどみられる幹の途中で切られた松は美観的な価値がないので伐採の検討をおすすめします。

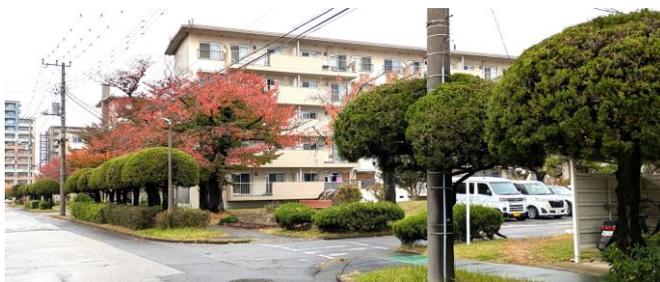
カイズカイブキは、綺麗に刈り込まれている

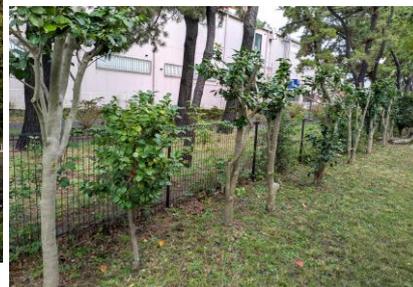
遊歩道沿いの椿:
強剪定され、すっきりした
