## 第2章 現庁舎が抱える課題の整理

ここでは、「基本的性能基準」を踏まえ、現庁舎が抱える課題を抽出し、整理します。

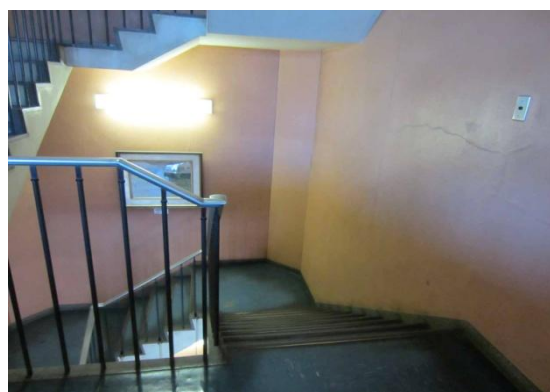
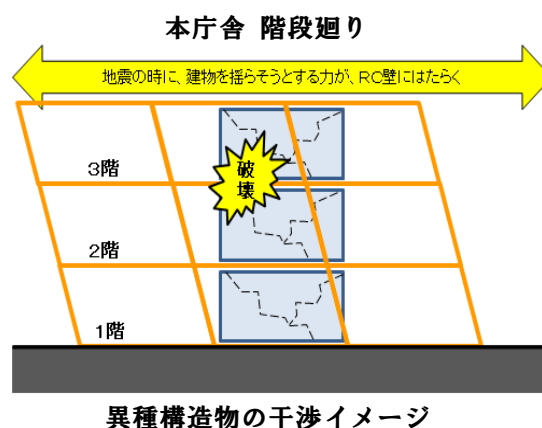
しかし、本庁舎は、柱や梁が鉄骨造であるのに対し、階段及び階段を囲む壁が鉄筋コンクリート造という異なる構造です。

地震時の揺れに対して、それぞれが異なる動きをするため、柱や梁と壁が干渉してしまいます。

そのため、地震時に、大きく干渉した場合には、階段の壁が崩落することも予想され、最悪の場合、避難経路を確保できない可能性があります。

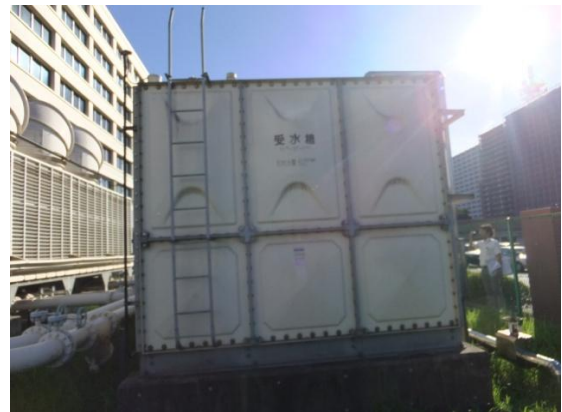
本庁舎屋外受水槽

しかし、本庁舎の受水槽の容量は「耐震計画基準」に定める容量を確保していません。※2

そのため、地震時にインフラ基盤が遮断された場合、業務の継続が困難になる可能性があります。

しかし、本庁舎の受水槽は、現在、屋外に設置されています。

そのため、地震時に受水槽が転倒し、損傷した場合、業務の継続が困難になる可能性があります。

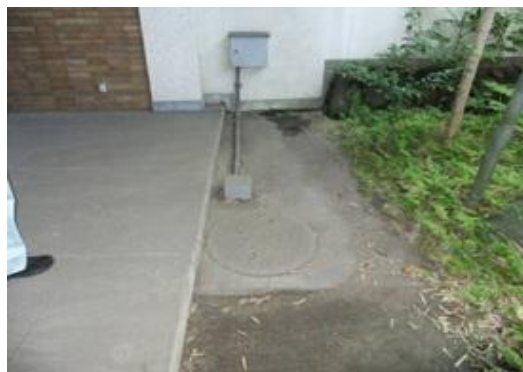
本庁舎屋外 汚水槽

しかし、本庁舎は、地下階トイレのみ排水槽を使用し、それ以外の排水は直接下水管につながっています。※3

そのため、地震時に下水のインフラ基盤が遮断され、排水ができなくなった場合、排水機能が確保できず、業務の継続が困難になる可能性があります。

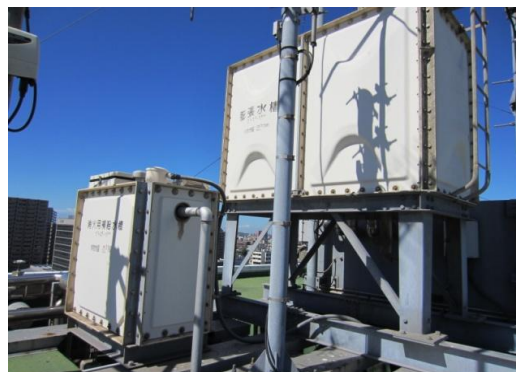
本庁舎屋上 消火補給水槽

しかし、本庁舎の消火補給水槽の強度は、「耐震計画基準」に定める基準を満たしていません。※4

そのため、地震時に消火補給水槽が破損した場合、消火活動が困難になる可能性があります。

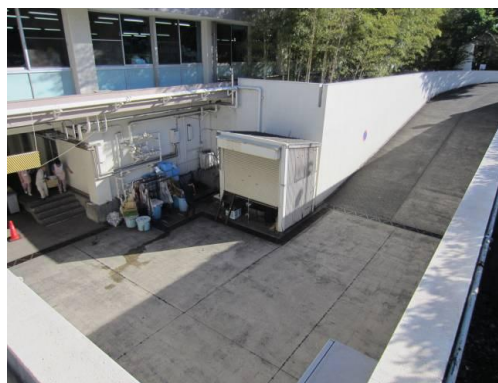
本庁舎地下1階へのスロープ

しかし、本庁舎は、空調熱源機械室が地下階に設置され、十分な浸水の防止ができていないといえませんが、

そのため、大規模な水害が発生した場合、浸水により業務の継続が困難になる可能性があります。

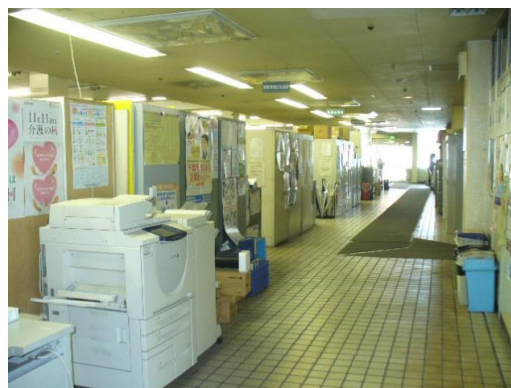
本庁舎1階 通路

しかし、本庁舎は、不特定多数の人間が利用できる場所に、背の高いロッカーが設置がされ、執務室側から共用部に死角が発生しています。

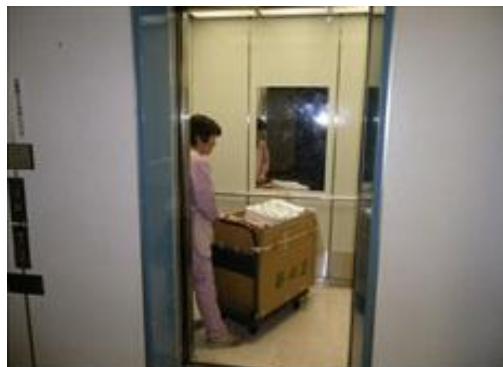
本庁舎 エレベーター

しかし、本庁舎は、職員用階段や業務用エレベーターがなく、来庁者と職員だけでなく、業務用荷物の動線も混在しています。

そのため、来庁者の移動に不便をかけてしまう状況となっています。

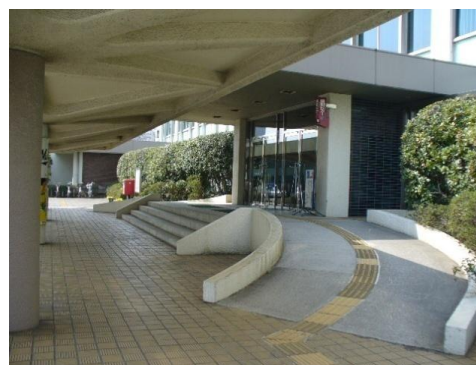
本庁舎 正面玄関

しかし、本庁舎の正面出入口のスロープは1/10 勾配であり、車いす利用者に十分配慮されたものではありません。

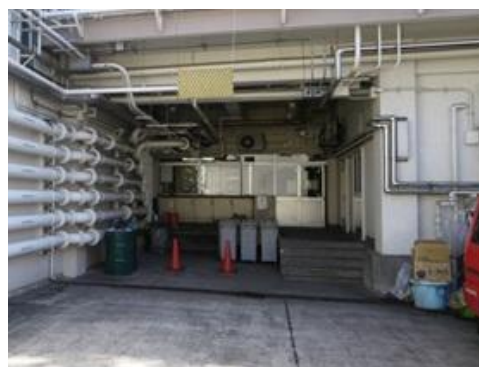
本庁舎地下1階出入口

しかし、本庁舎の時間外出入口は、段差となっていて、スロープが設置されていません。

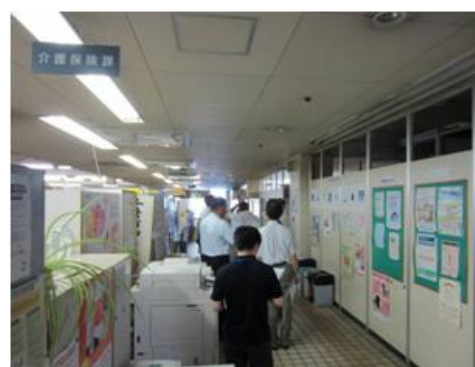
本庁舎廊下

しかし、本庁舎の移動経路には書棚やロッカー、コピー機が配置され、庁内サイン(案内や看板)が見えにくいというえ、死角が発生しています。

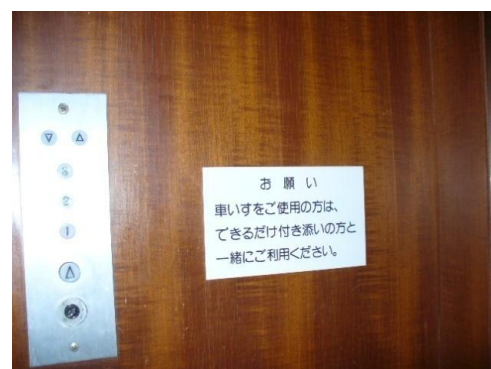
議事堂棟エレベーター乗降ホール

しかし、議事堂棟のエレベーターは車いす利用者1名のみが辛うじて乗れる大きさであ

り、車椅子利用者は介添者がいないと利用できない状況です。

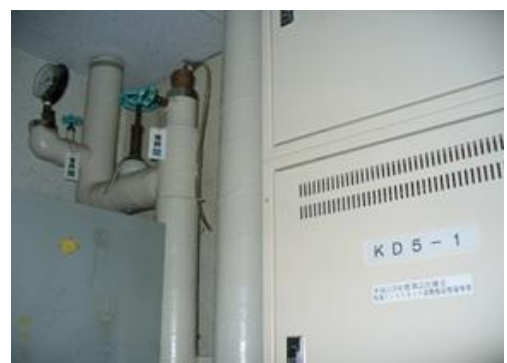
本庁舎 5 階 情報通信機器盤

しかし、本庁舎の電源設備や情報設備用のケーブルは、給水用配管が隣接して配置されています。

そのため、水漏れ事故等が発生した際に、電気系統が機能不全に陥り、通信・情

報システムも同じく機能不全に陥るおそれがあります。

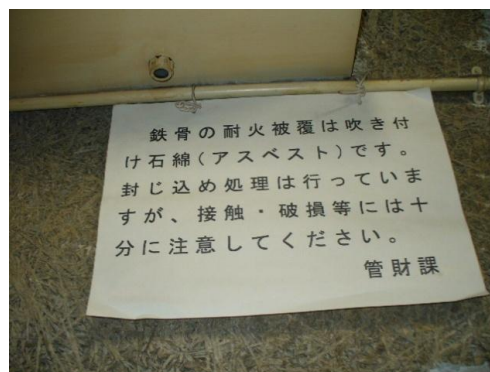
本庁舎 4 階 機械室

しかし、本庁舎の構造体は、耐火被覆材として用いられたアスベストの存在が大きな障害となり、必要な修繕が行われていません。

そのため、今後も継続的に使用していくための耐久性を確保できず、建物を長期間使用することができなくなる可能性があります。

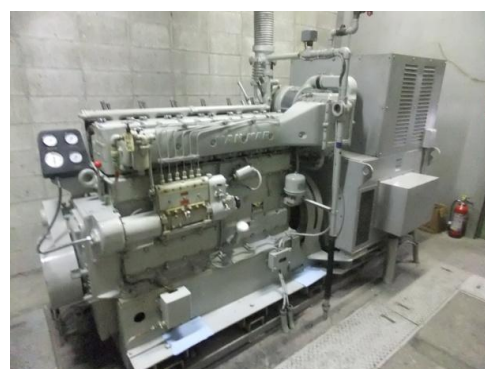
本庁舎地下 1 階 非常用発電機

しかし、本庁舎は、維持保全での対応を中

心としてきたため、老朽化した電気設備の一部（非常用発電機、幹線設備等）が更新されていません。

そのため、突発的な不具合が発生する可能性があり、業務継続が困難になる可能性があります

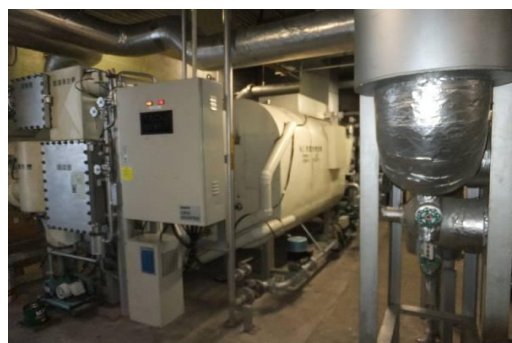
本庁舎地下1階 ガス吸収式冷暖房機

しかし、本庁舎は、維持保全での対応を中心としてきたため、老朽化した空調設備の一部が更新されていません。

そのため、突発的な不具合が発生する可能性があり、業務継続が困難になる可能性があります。

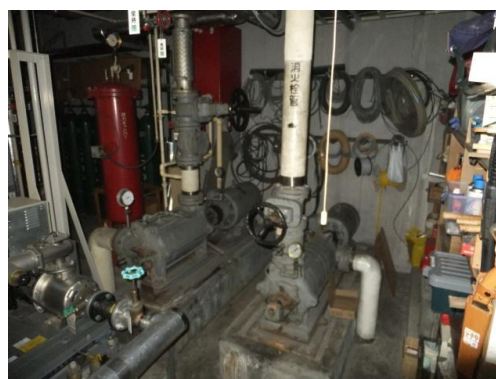
本庁舎地下1階 屋内消火栓ポンプ

しかし、本庁舎は、維持保全での対応を中心としてきたため、老朽化した消防設備の一部（自動火災報知設備、屋内消火栓

ポンプ等) が更新されていません。

そのため、突発的な不具合が発生する可能性があり、業務継続が困難になる可能性があります。

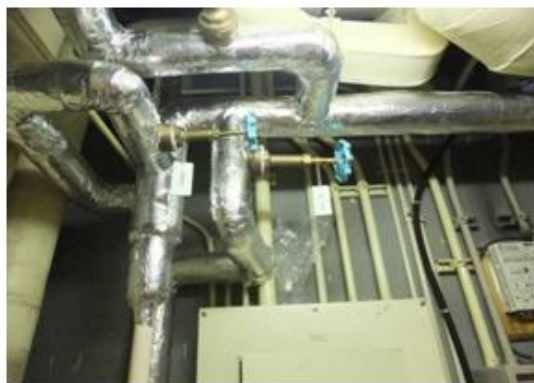
しかし、本庁舎及び議事堂棟は、設備用配線、配管シャフトなどの設備配管に係る余裕のスペースがないため、設備システムの増設の柔軟性、容易性に欠けています。

そのため、設備配管を増設する際、電気関係盤と給水管が隣接するなど、適切な配管・配線ができておらず、水漏れ事故等が発生した場合、電気システムが機能不全に陥り、業務の継続が困難になる可能性があります。

議事堂棟機械室(電気配電盤の上に配水管)
