令和 8 年度

蘇我地区廃棄物埋立処分場護岸補修業務委託

図 面 集

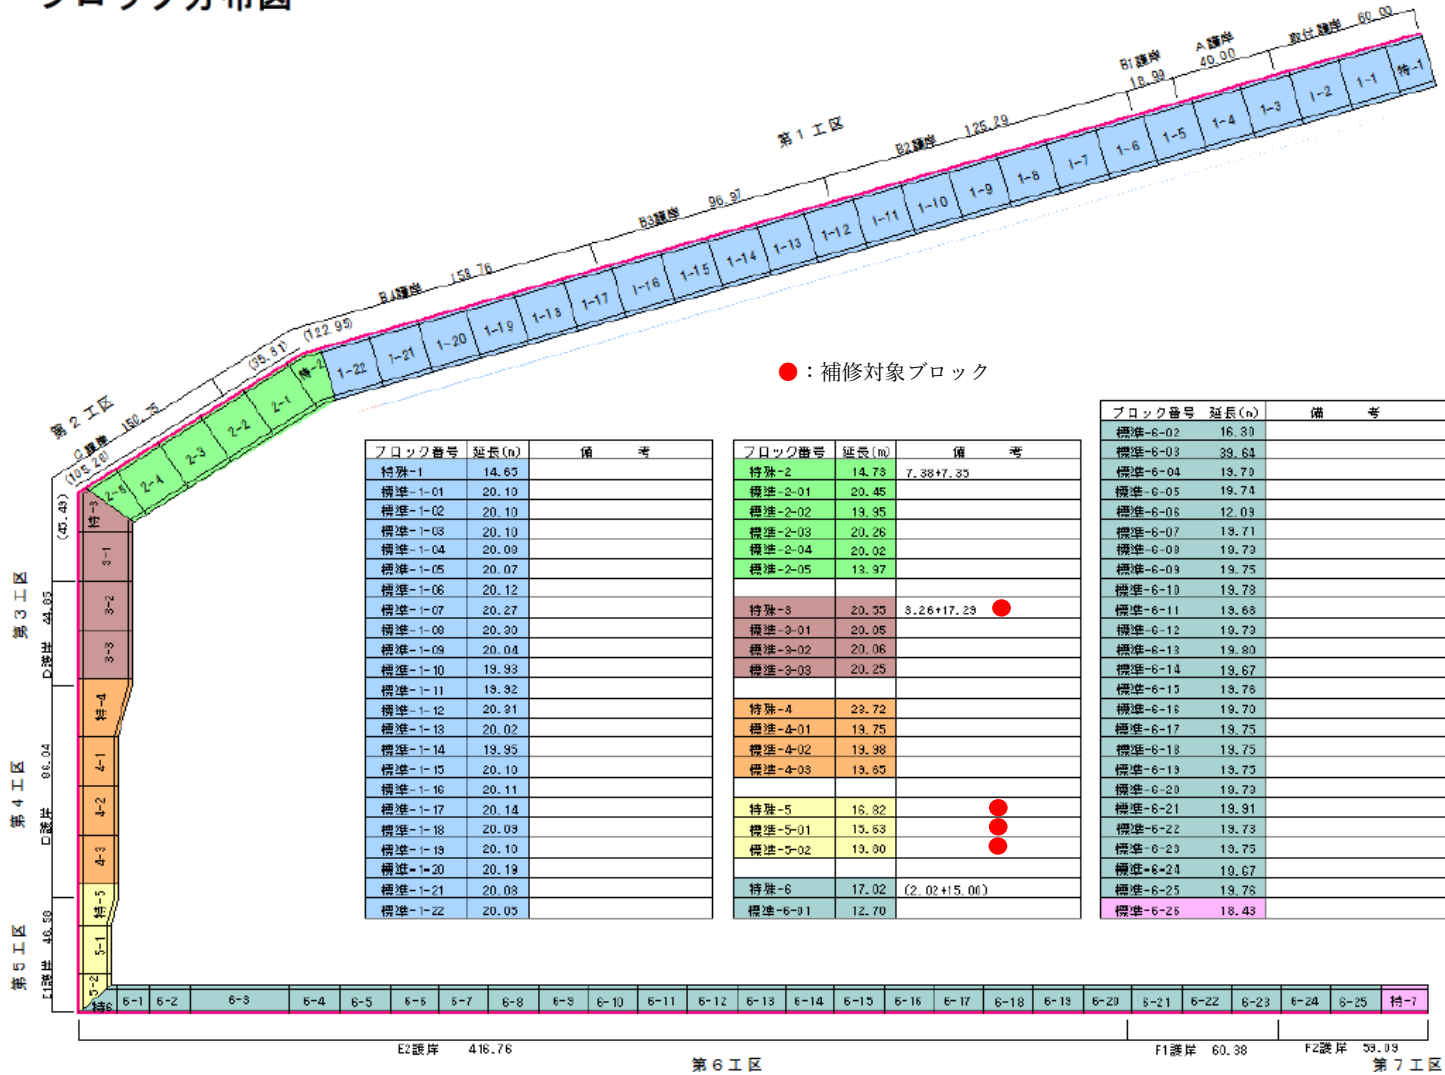
工区・ブロック分布図

【蘇我地区廃棄物埋立処分場護岸】

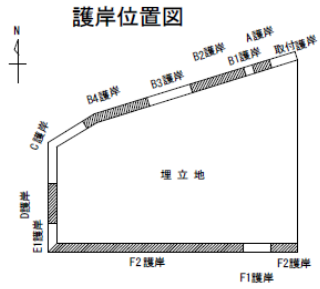
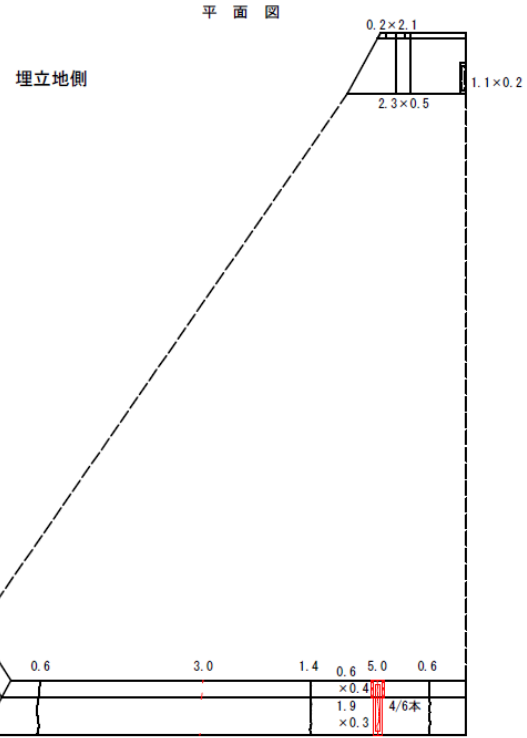
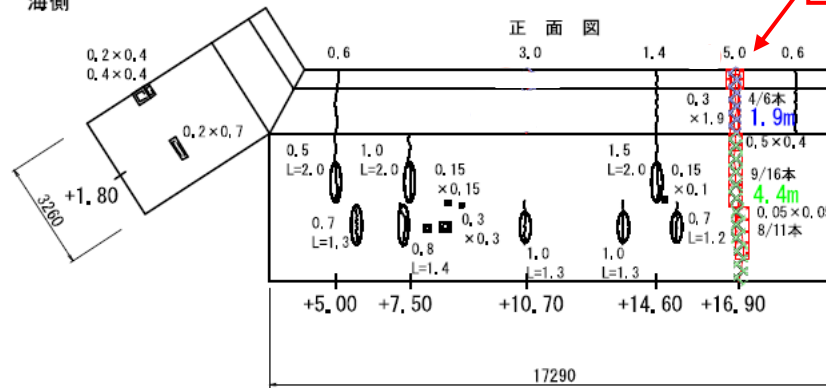
C護岸 特殊 3 ひび割れ補修図

補修対象

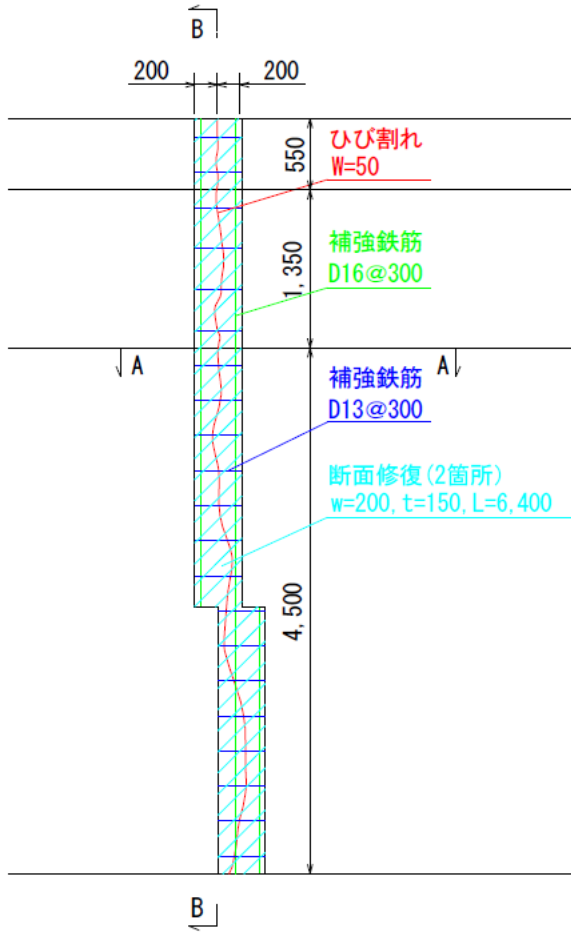
【正面図】

ひび割れ補修工詳細図

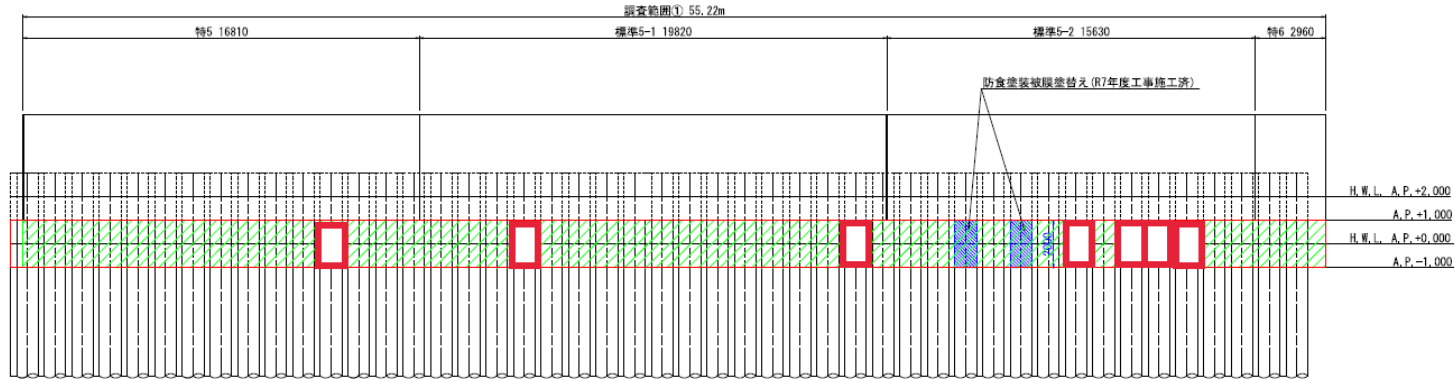
正面図

鋼管矢板ライニング補修図

□ : 補修対象
● : 補修対象

鋼管矢板番号	変状の有無	状況	変状寸法	備考
1	無			
2	無			
3	無			
4	無			
5	有	FRPカバー損傷	450×800mm	
6	有	FRPカバー損傷	450×550mm	
7	有	FRPカバー損傷	250×550mm	
8	無			
9	有	FRPカバー損傷	400×650mm	
10	無			
11	無			R7年度施工済
12	無			
13	無			R7年度施工済
14	無			
15	無			
16	無			
17	有	FRPカバー損傷 腐食孔	440×270mm 440×270mm	
18	無			
19	無			
20	無			
21	無			
22	無			
23	無			
24	無			
25	無			
26	無			
27	無			
28	無			
29	有	FRPカバー損傷 腐食孔	150×100mm 150×100mm	
30	無			
31	無			
32	無			
33	無			
34	無			
35	無			
36	有	FRPカバー損傷 1 腐食孔 1 FRPカバー損傷 2 腐食孔 2	160×150mm 160×150mm 50×50mm 50×50mm	
37	無			
38	無			
39	無			
40	無			
41	無			
42	無			
43	無			
44	無			
45	無			
46	無			
47	無			
48	無

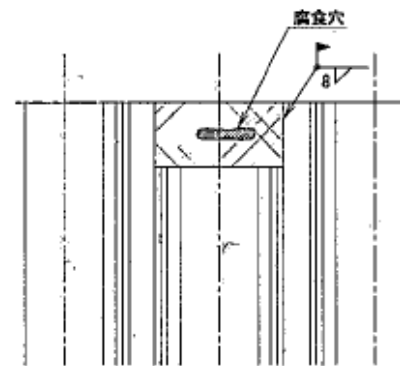
鋼板補修図 (参考) S=1:20

鋼管矢板ライニング詳細図 (腐食孔補修)
