# 長沼地区観測井維持管理調査の濃度経年変化について

参考資料6

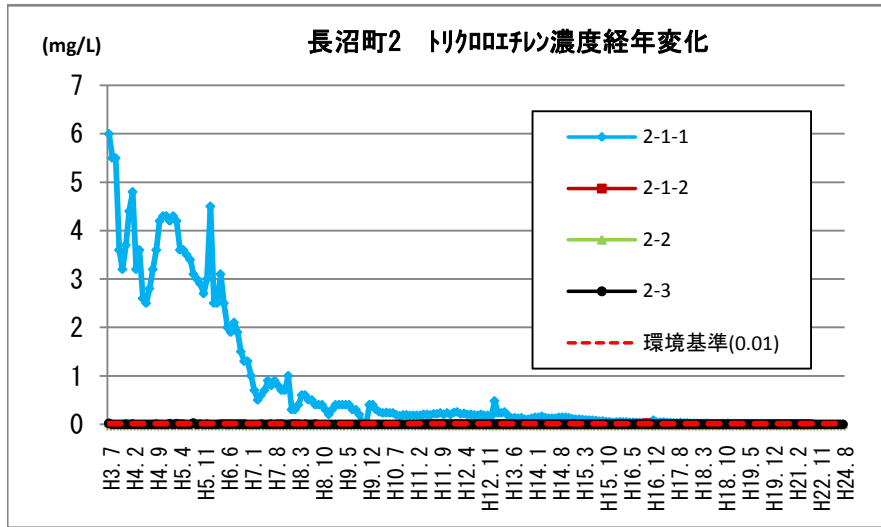
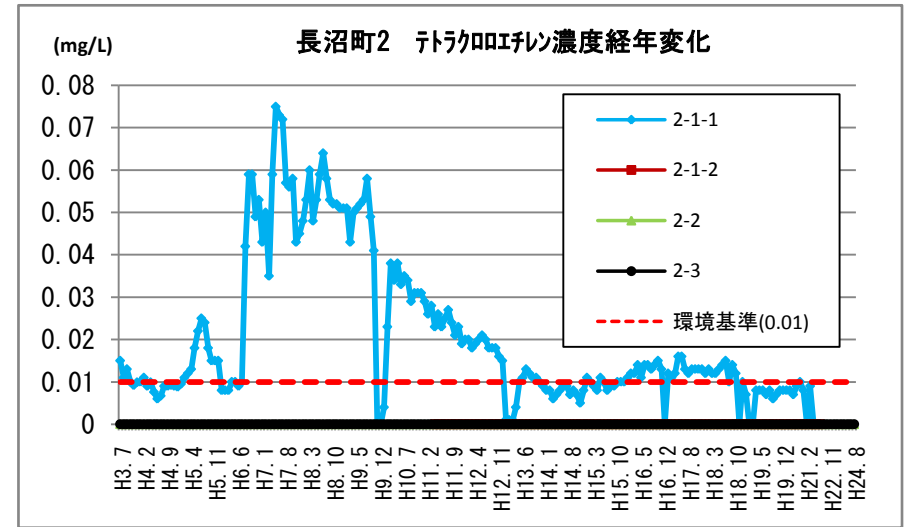
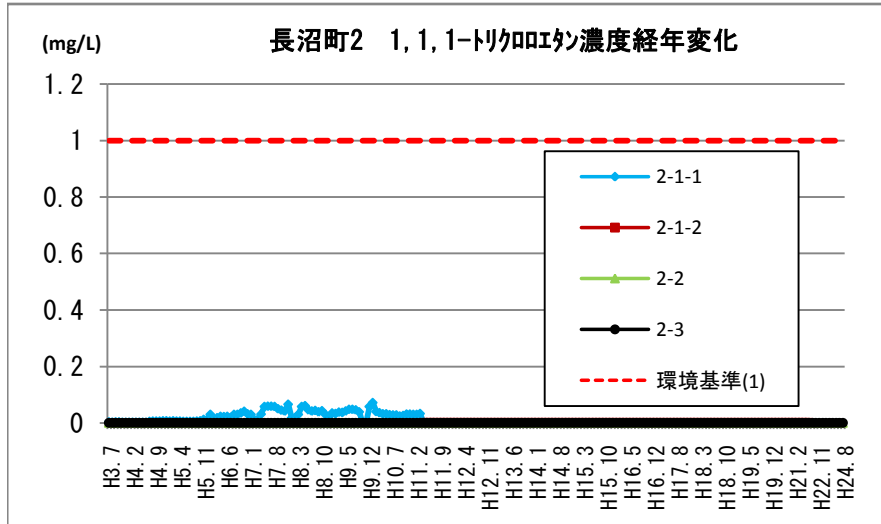
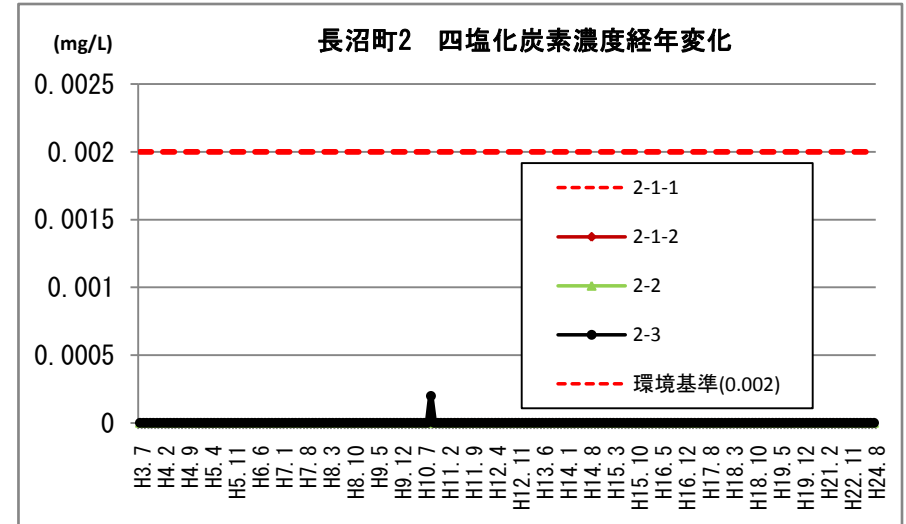
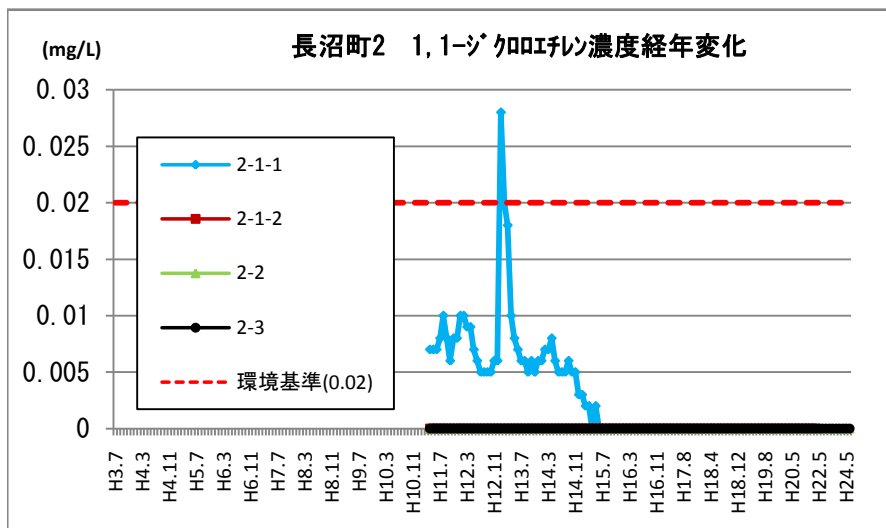
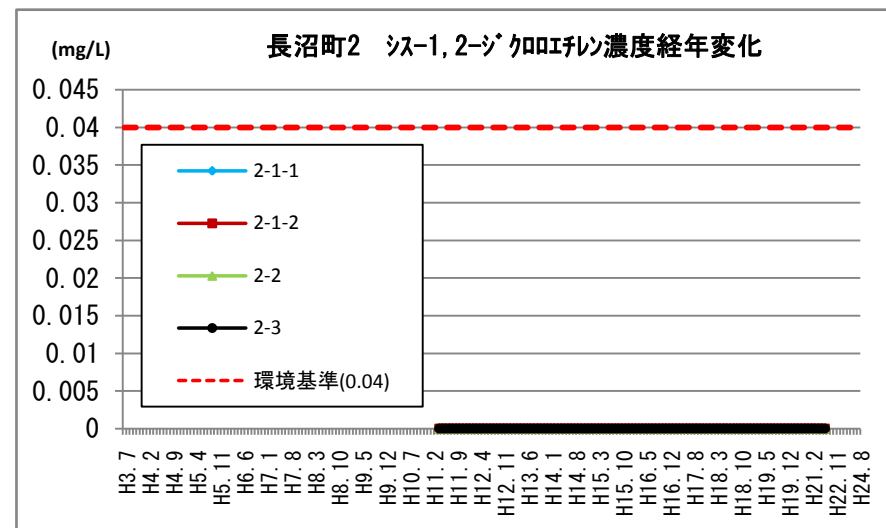
## 長沼町 2 観測井

2-1-1及び2-1-2について

これらの観測井は、揚水曝気施設の揚水井を利用して。2-1-1は処理前の原水、2-1-2は処理水を分析。平成21年度途中から施設が稼働停止のため試料未採取。
