令和5年度 第1回地下水保全専門委員会

# JFEスチールによる地下水汚染の 浄化促進計画

2023年 11月 30日

JFE スチール 株式会社

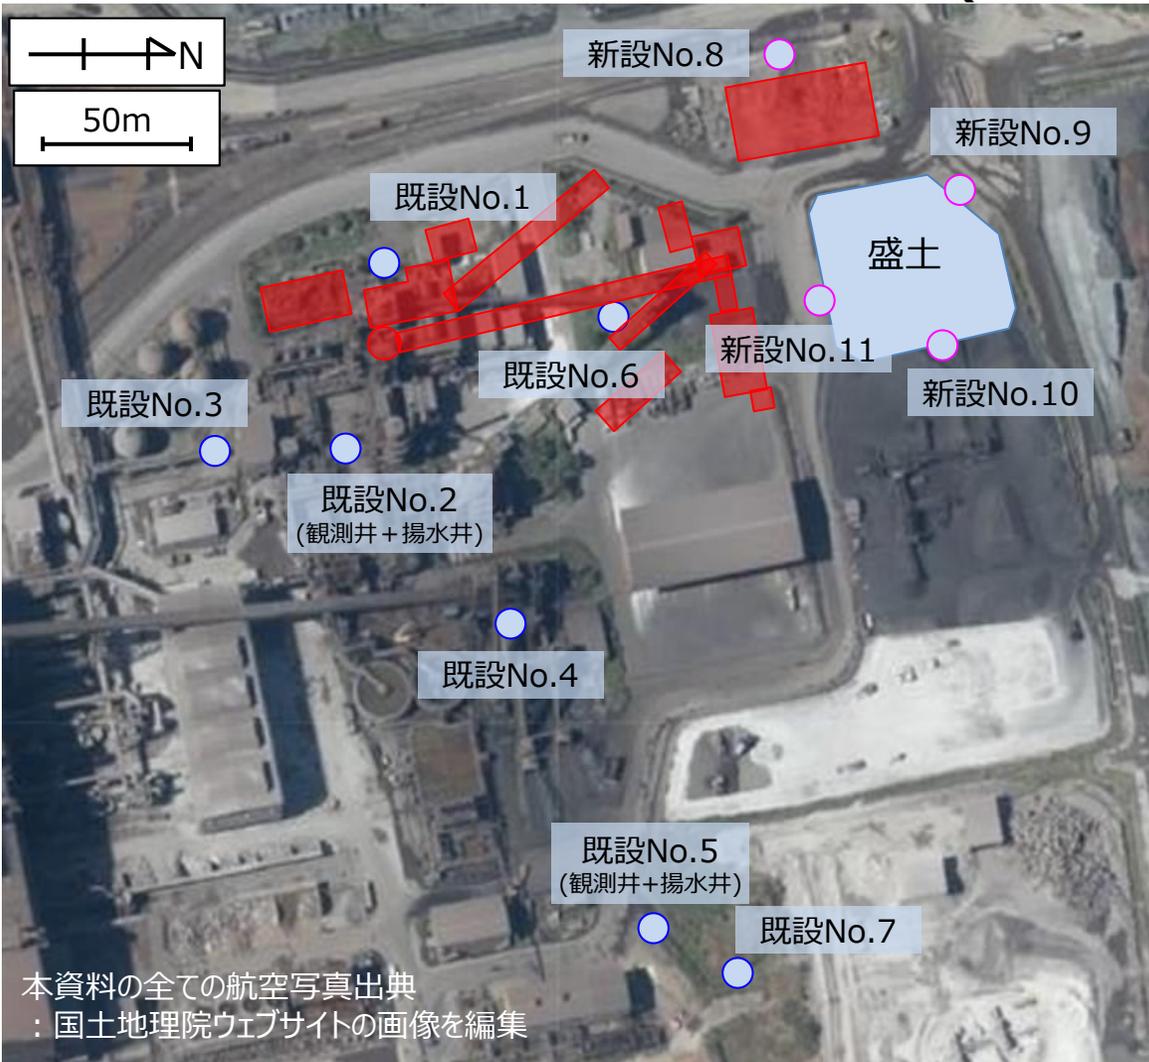
既設7か所と新設4か所 計11か所の観測井にて監視を強化している。

- 既設観測井
- 新設観測井(2023年6月～採水分析開始)

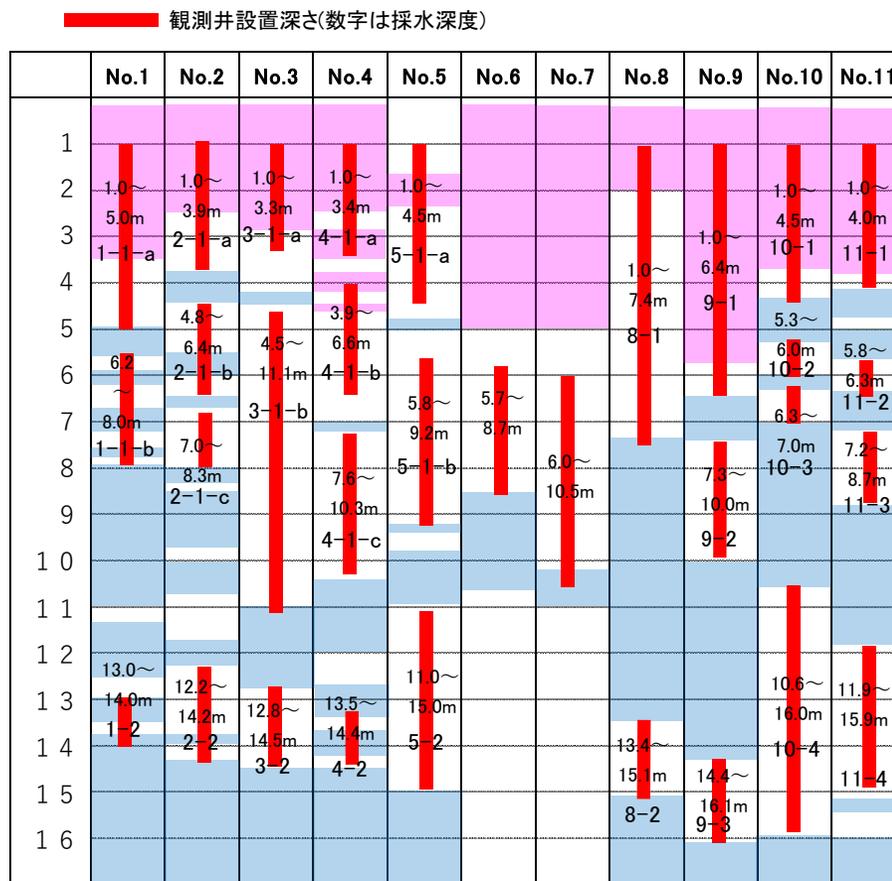
観測井の構造

■ 鉱滓層 □ 砂層 ■ シルト層

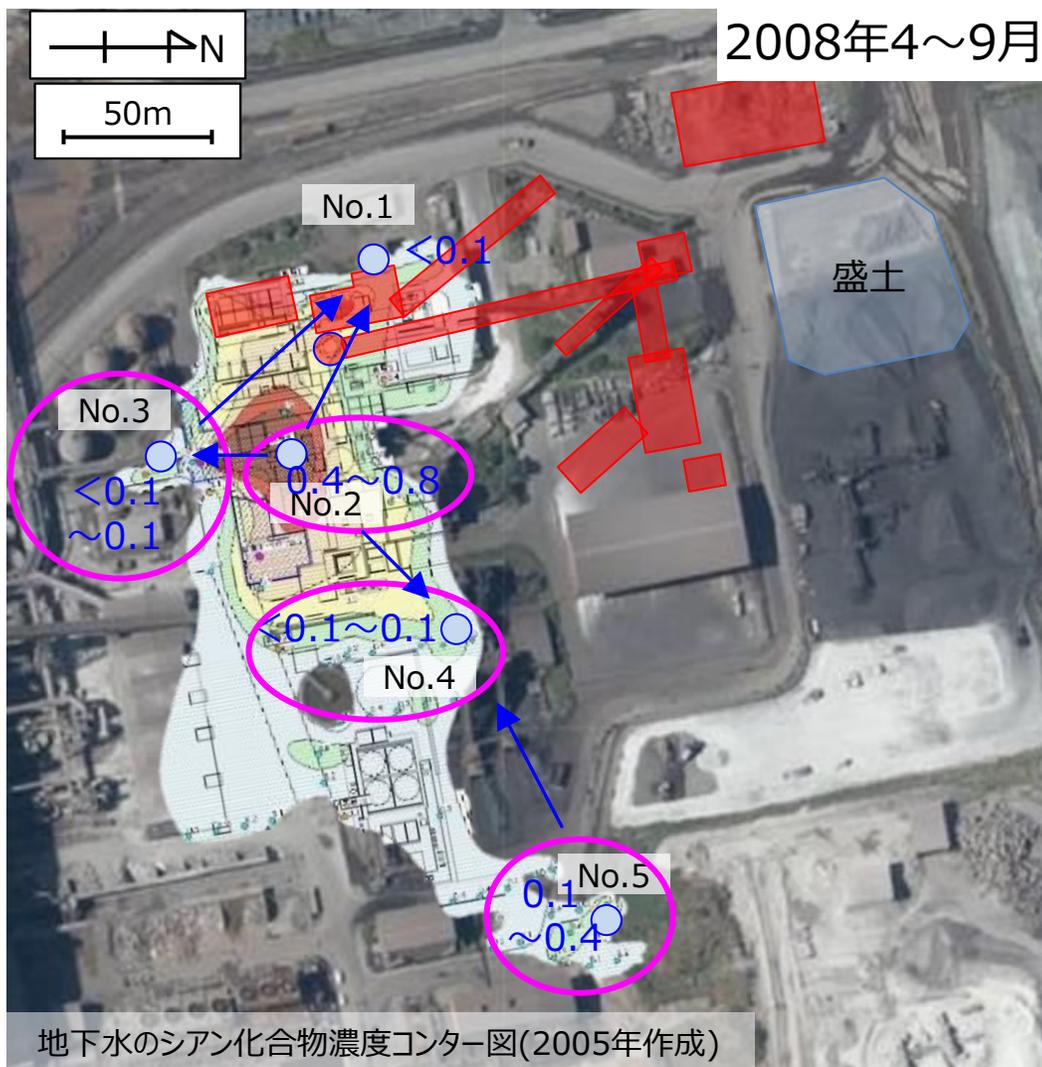
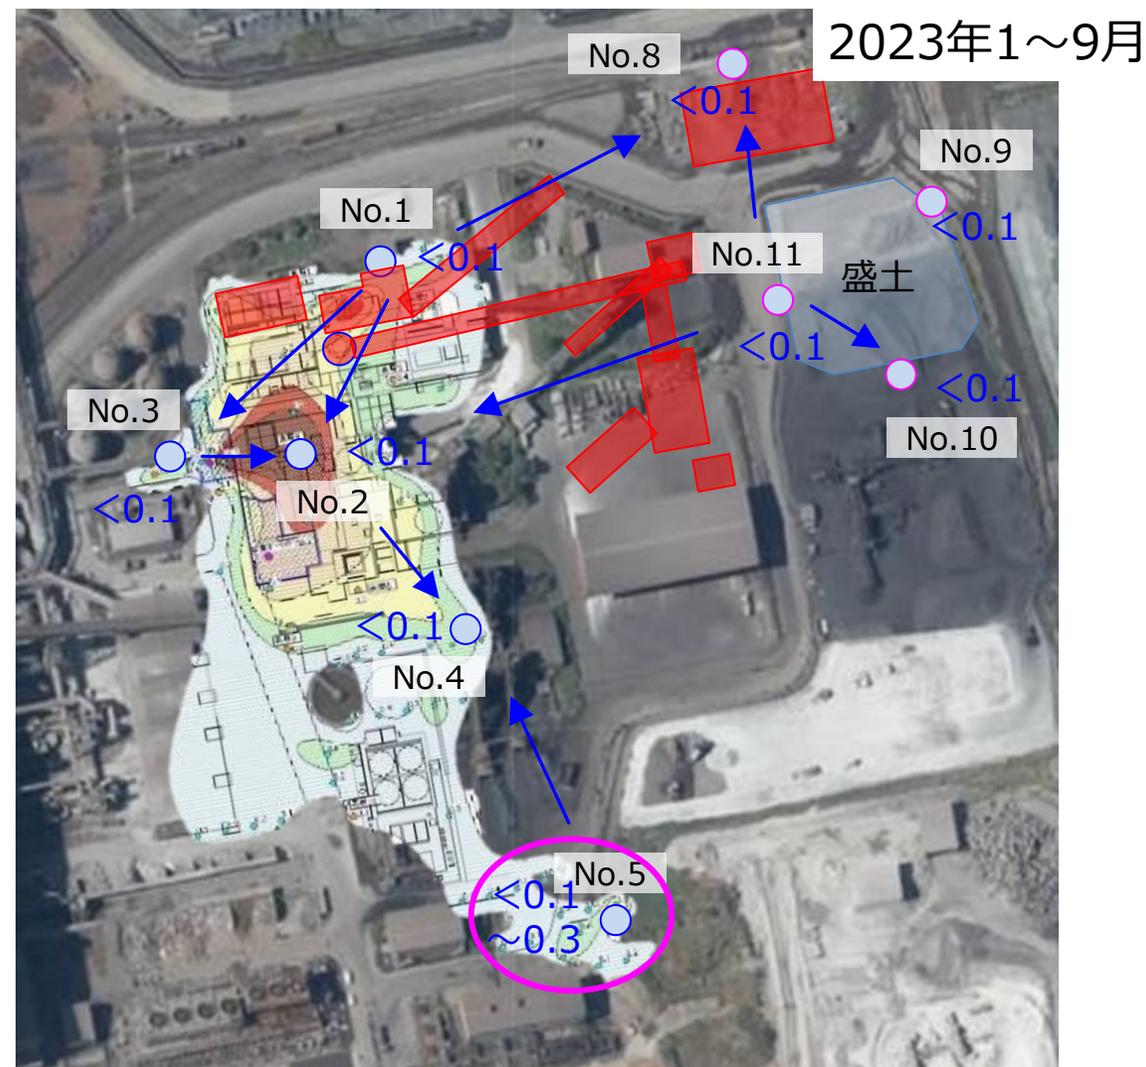
# 1 - 2) 現状のシアン汚染状況(井戸深さ : 1~5m)

深さ1~5mの井戸では、2008年4~9月はシアン検出が4か所あったが、2023年1~9月は検出が1か所であり、検出井戸数が減少するとともに、シアン濃度も減少した。

2008年に対して2023年は、検出する井戸数、およびシアン濃度が減少しており、浄化が進んでいるものの No.5の1～5m、No.2,3の6～10mでシアンが検出されている。また、新設井戸の地下水にシアンは検出されていない。

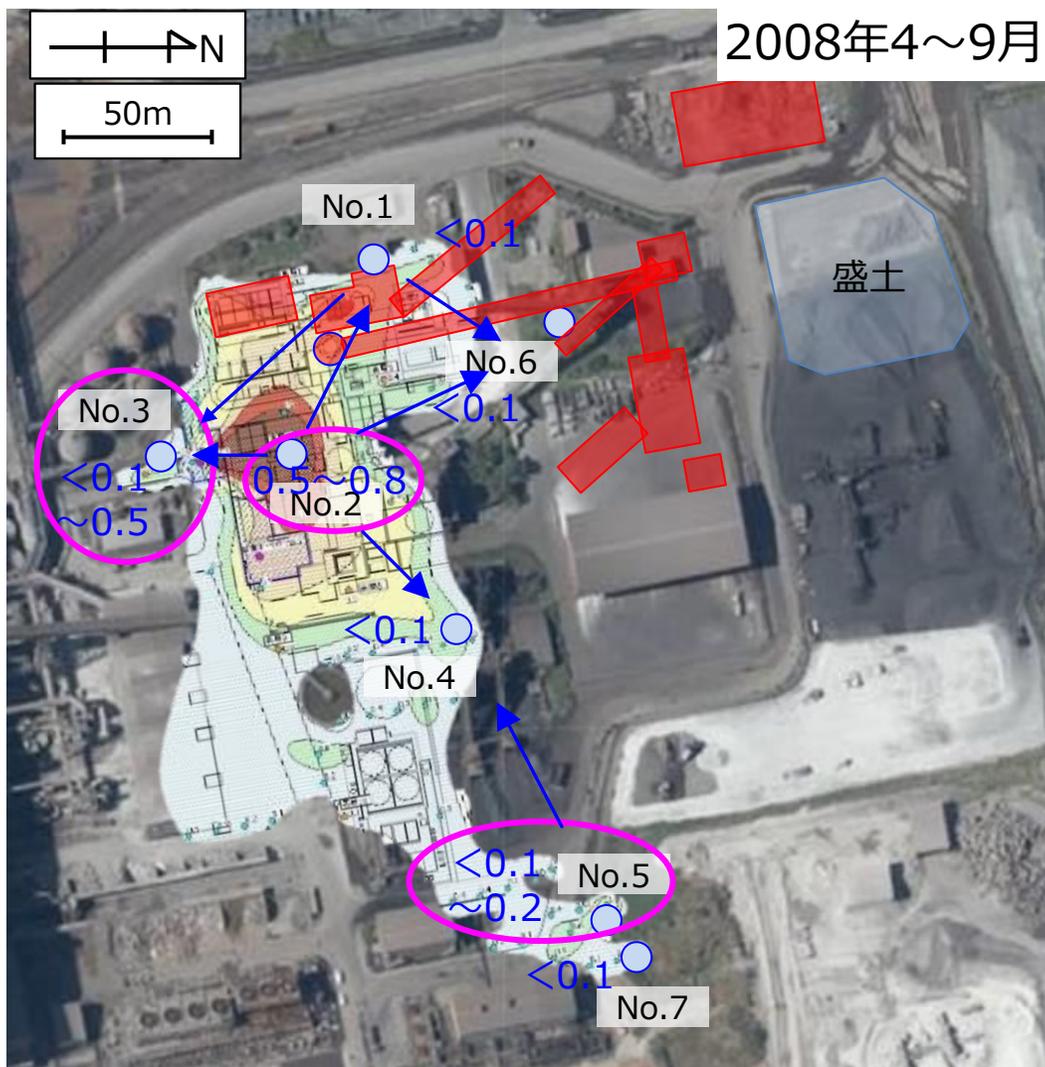
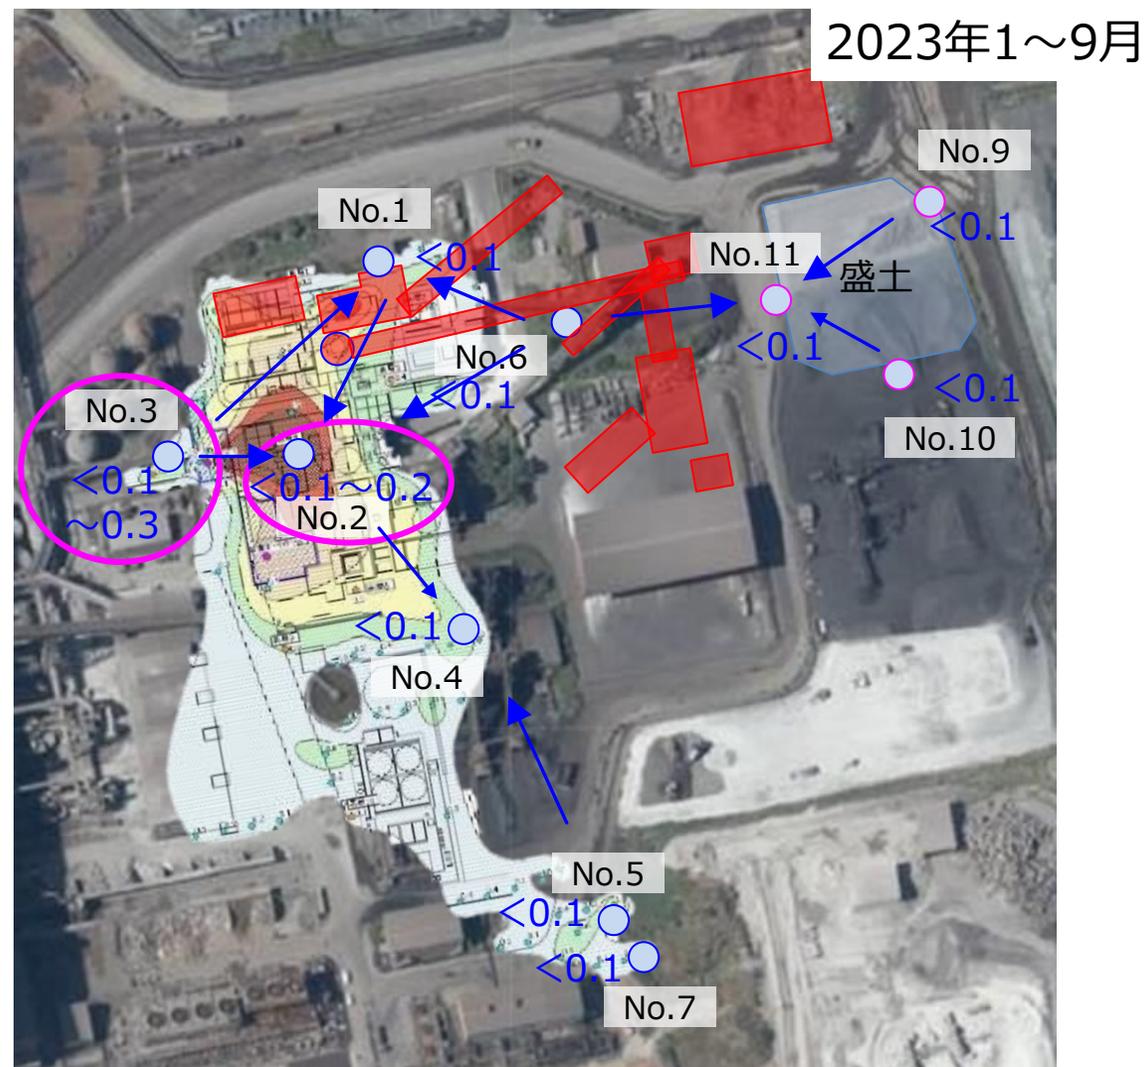
# 1 - 2) 現状のシアン汚染状況(井戸深さ : 5~10m)

青字 :  
シアン濃度

矢印 :  
流動方向

深さ6~10mの井戸では、2008年4~9月はシアン検出が3か所あったが、2023年1~9月は検出が2か所であり検出井戸数が減少するとともに、シアン濃度も減少した。

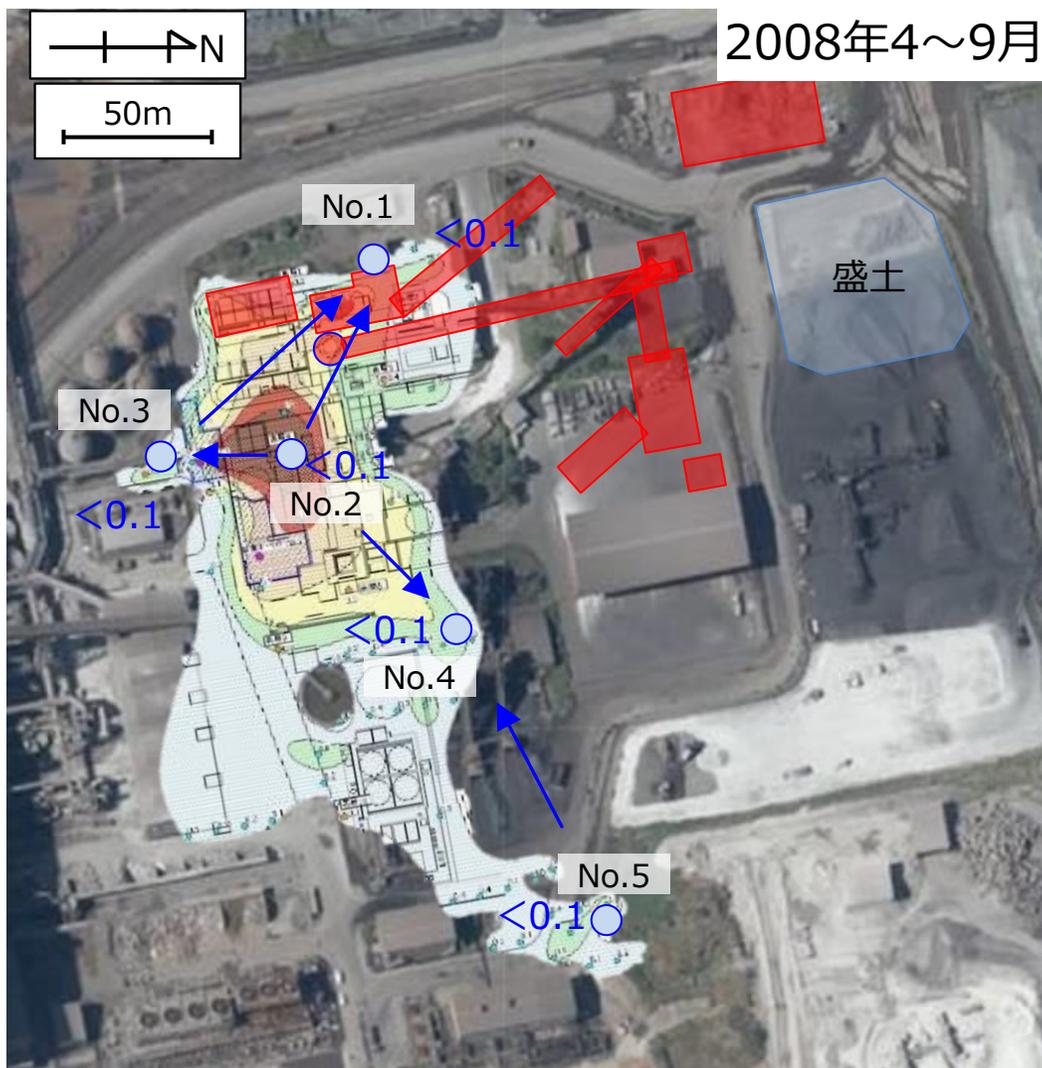
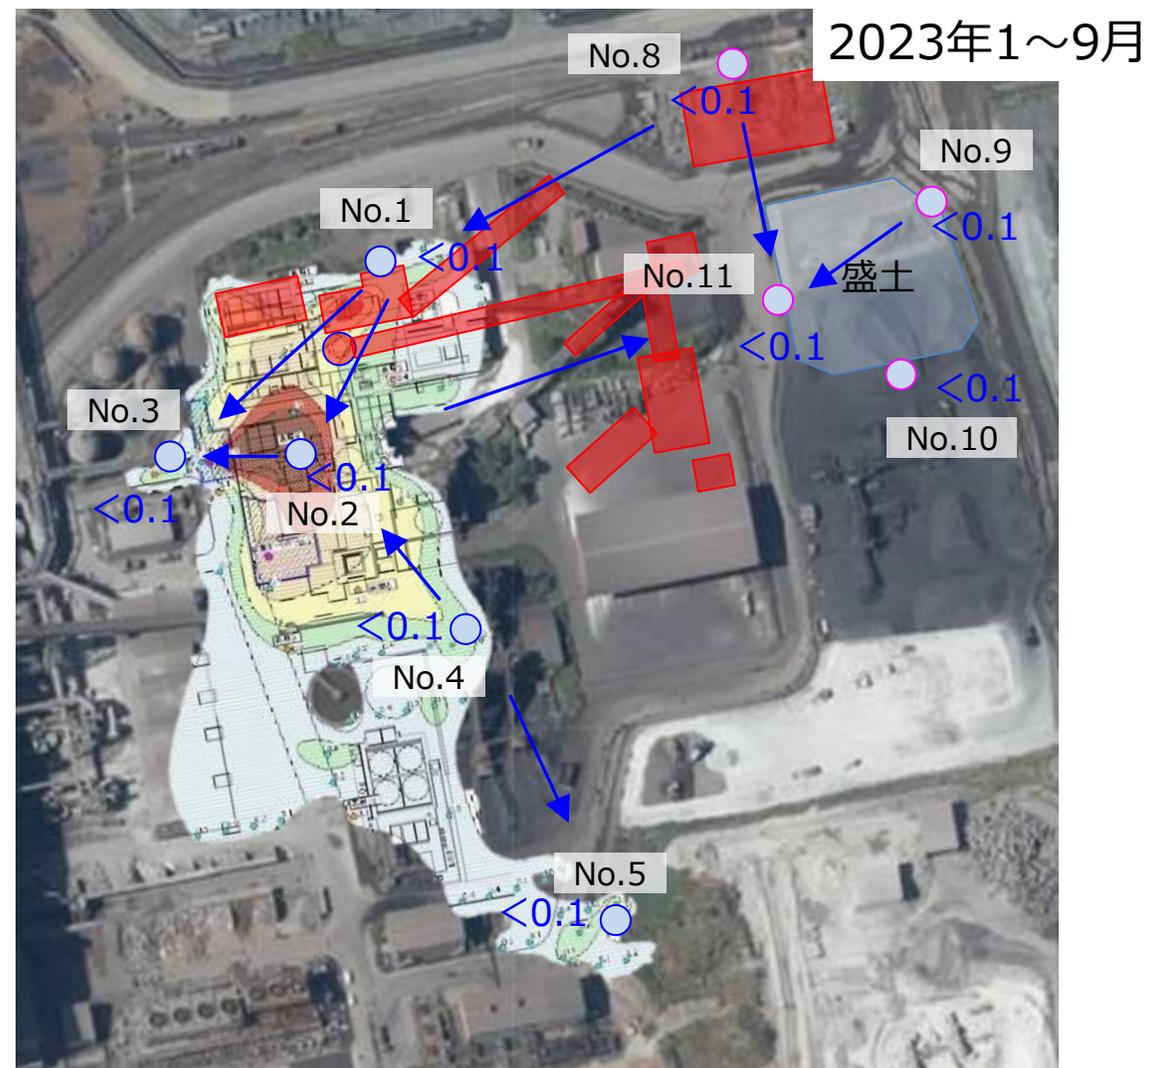
# 1 - 2) 現状のシアン汚染状況(井戸深さ : 10~15m)

深さ11~15mの井戸では、2008年4~9月、2023年1~9月ともにシアン検出は無かった。

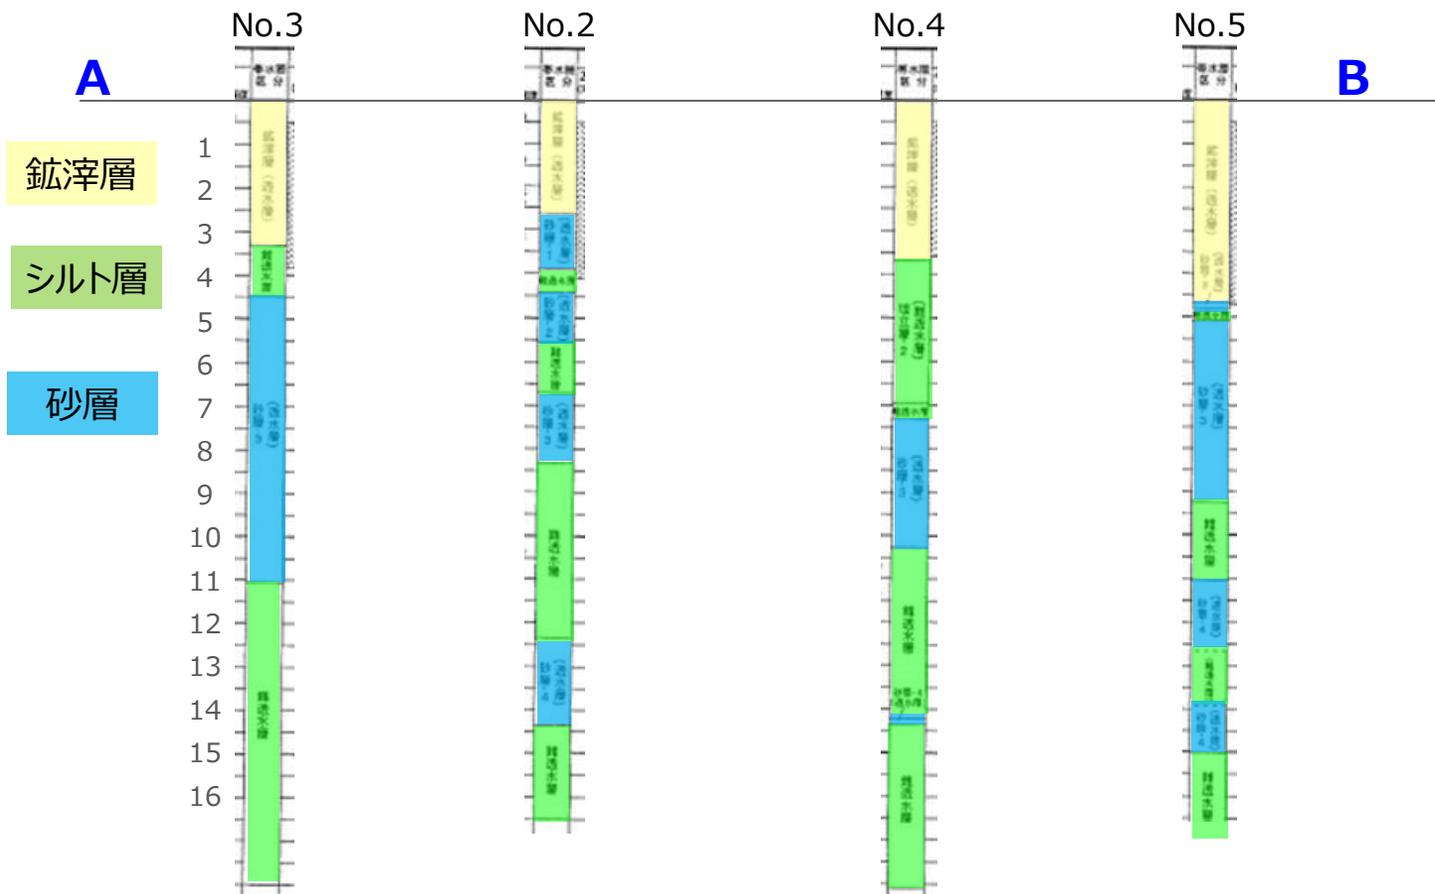
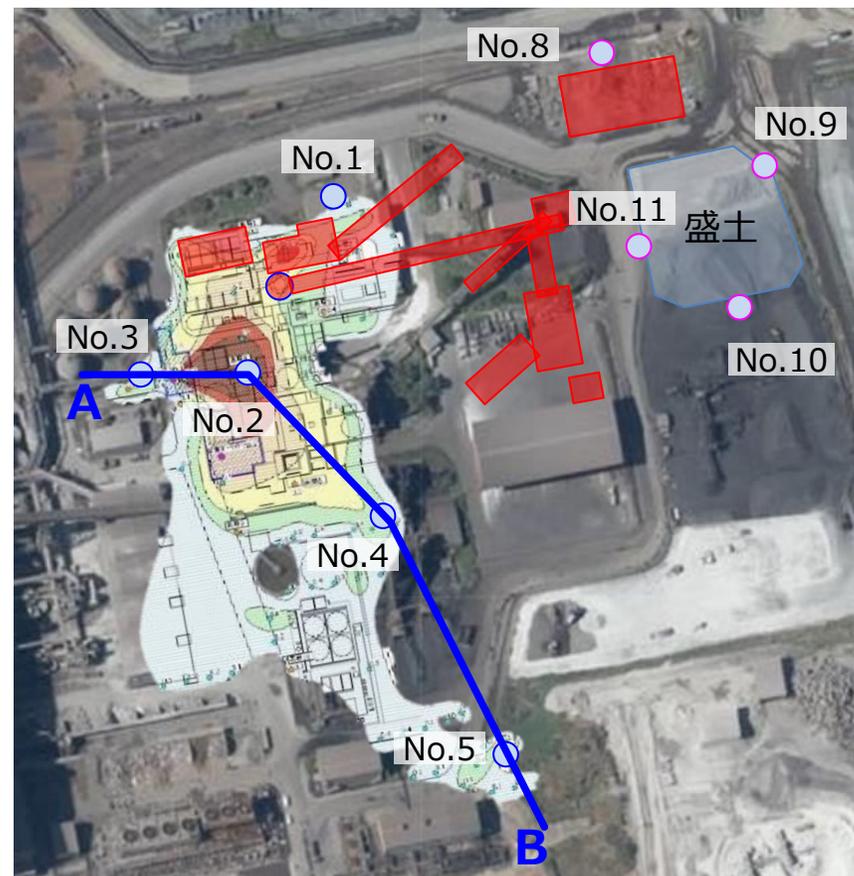
# 1 - 3) 地下の地層分布調査(ボーリング結果)

今後、地下水浄化促進のために揚水井戸を設置するにあたり効果的な場所を決める目的で、汚染の残っているNo.3→2→4→5の地層の分布を調査した。観測井設置時のボーリング結果によるとシルト層と砂層の並び方が場所により異なっている。地層のつながりを推定するため地下水の水質を調査した。

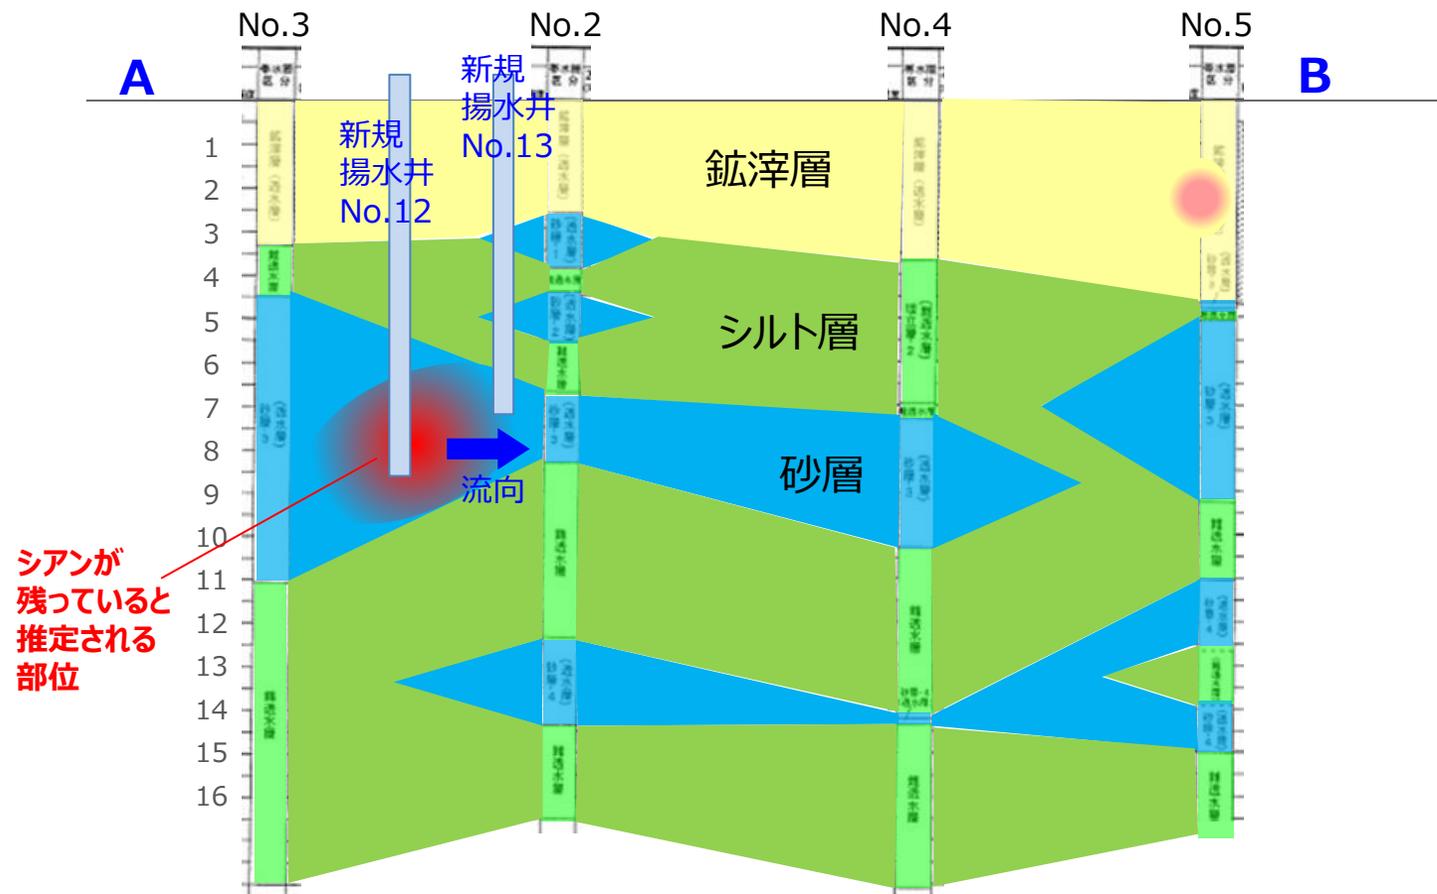
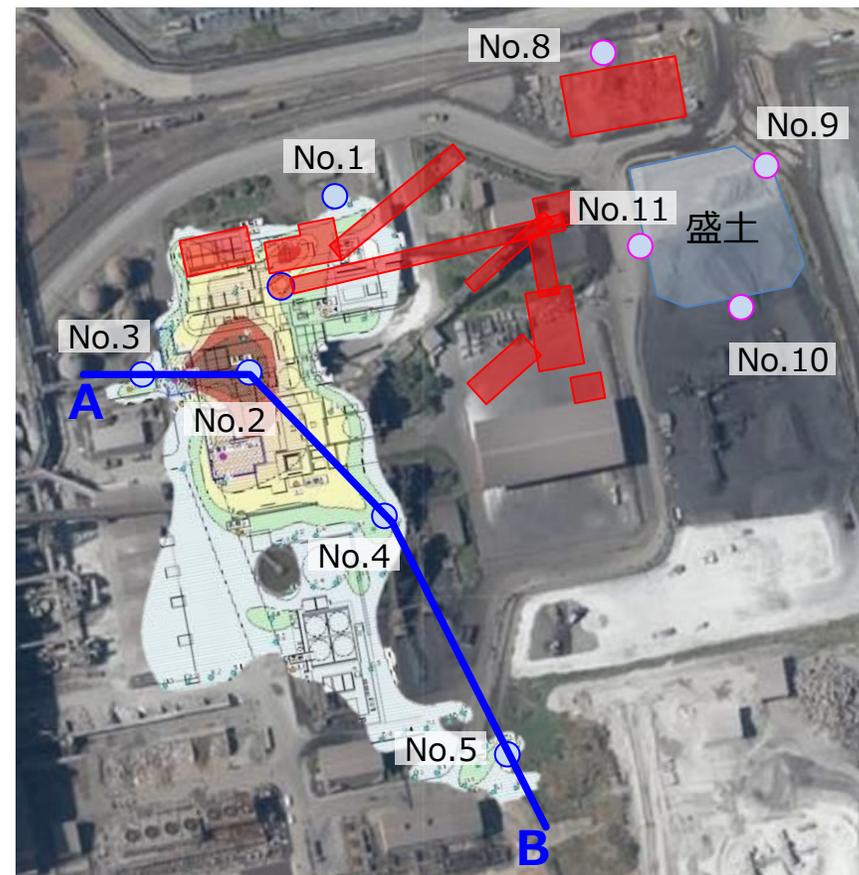
# 1 - 3) 地下の地層分布調査(地層分布図)

コアボーリング結果と、類似した水質を結んでA-B断面の地層分布図を作成した。  
 No.3,2,4の深さ6~10mにつながつた砂層(透水層)があり、そのNo.3,2の間にシアンが残っている部位がある。  
 この部位に追加揚水井を2基設置し、浄化促進を図る。No.5は新設揚水井No.2,3の浄化効果を見極め  
 浄化方法を決定する。

- 観測井、揚水井の既設合計20地点の地下水のシアン濃度調査より、2008年は、不検出10地点、検出10地点であったが、2023年は、既設井戸の不検出15地点、シアン濃度減少が5地点であり、浄化が進んでいることが確認できた。
- ボーリング結果と、深さ毎の水質調査により、地層分布を推定した。その結果、No.3とNo.2の間の砂層にシアンが残っている部位があることが推定できた。
- シアンが残留する砂層の流向は、No.3→No.2であるため、No.2とNo.3の間に揚水井1か所、No.2付近に揚水井をさらに1か所設置し効果的にシアン浄化を推進する。
- 工事期間中は、全測定点において測定頻度1回/月 → 2回/月として監視強化する。
- 汚染土置場の周囲に観測井4か所(13地点)追加設置した。2023年6月より測定を開始し現時点までシアンは不検出である。

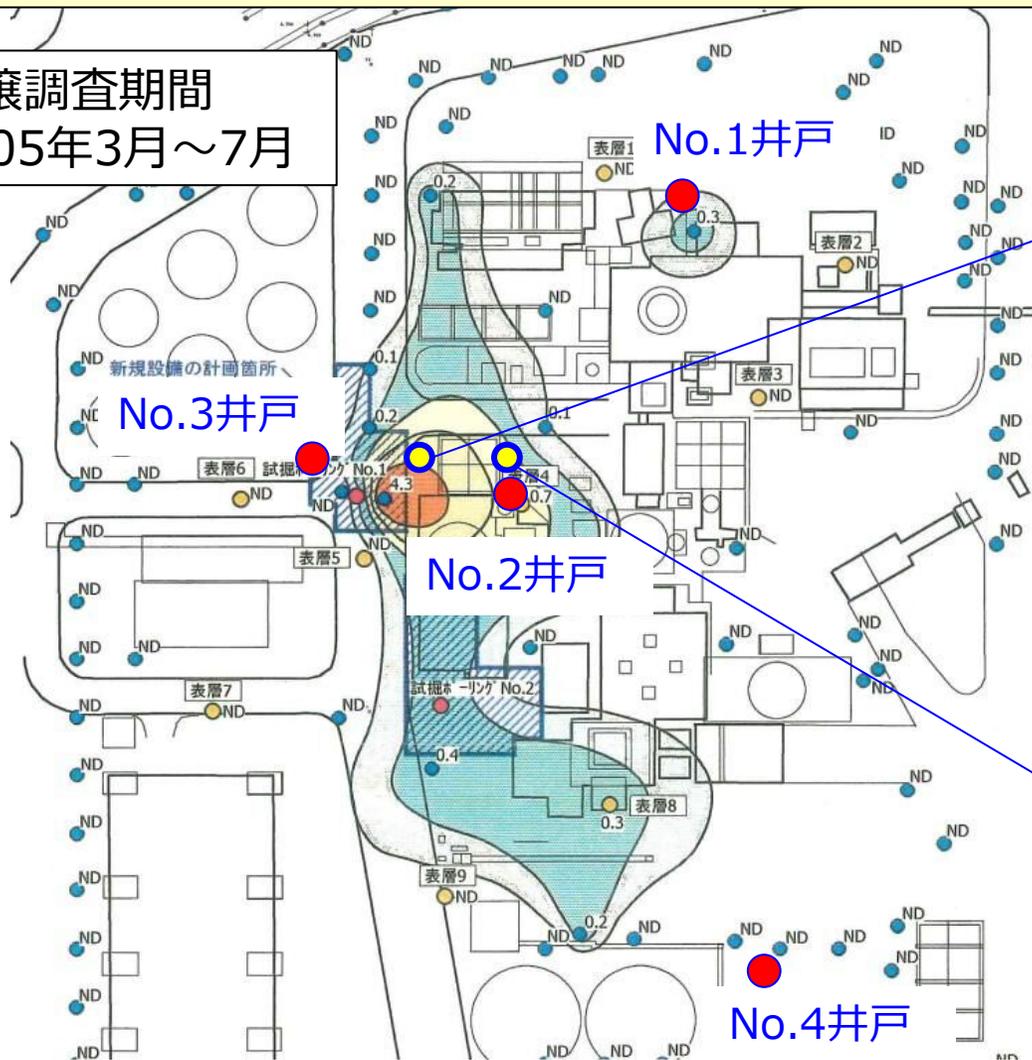
2022年9月の採水分析結果、及び2005年の土壌の汚染分布によると、No. 2とNo.3の間に汚染がある。このためNo.2と3の間に揚水井を追加設置(No.12)、No.2を増設(No.13)する。

土壌調査期間  
2005年3月～7月

汚染中心付近にできるだけ近い位置に揚水井を設置する。No.3→No.2の流れを強化する。障害物があるためこの位置に設置したい。

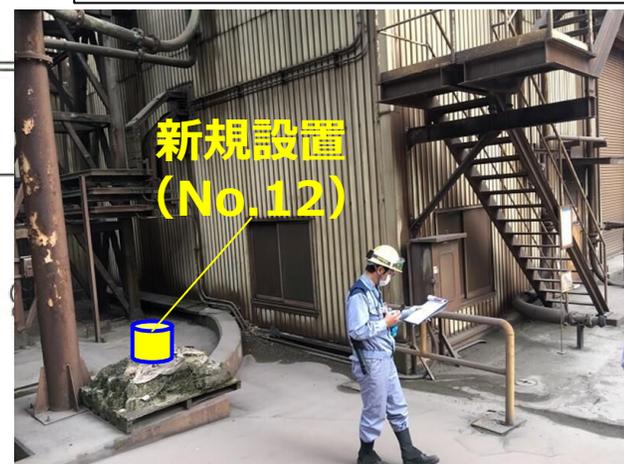
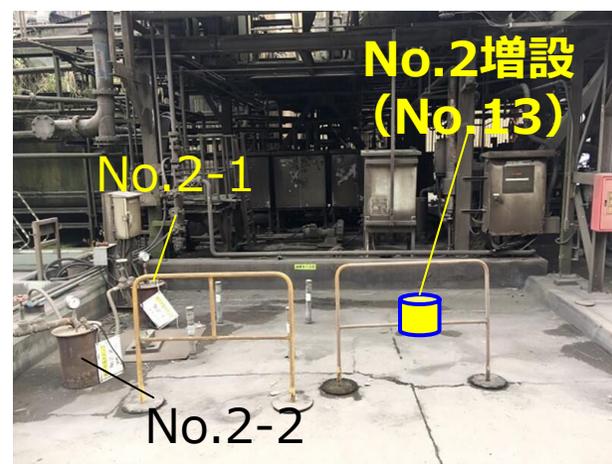
揚水量が減少してきているため、No.2揚水井戸を増設し、揚水量を確保する

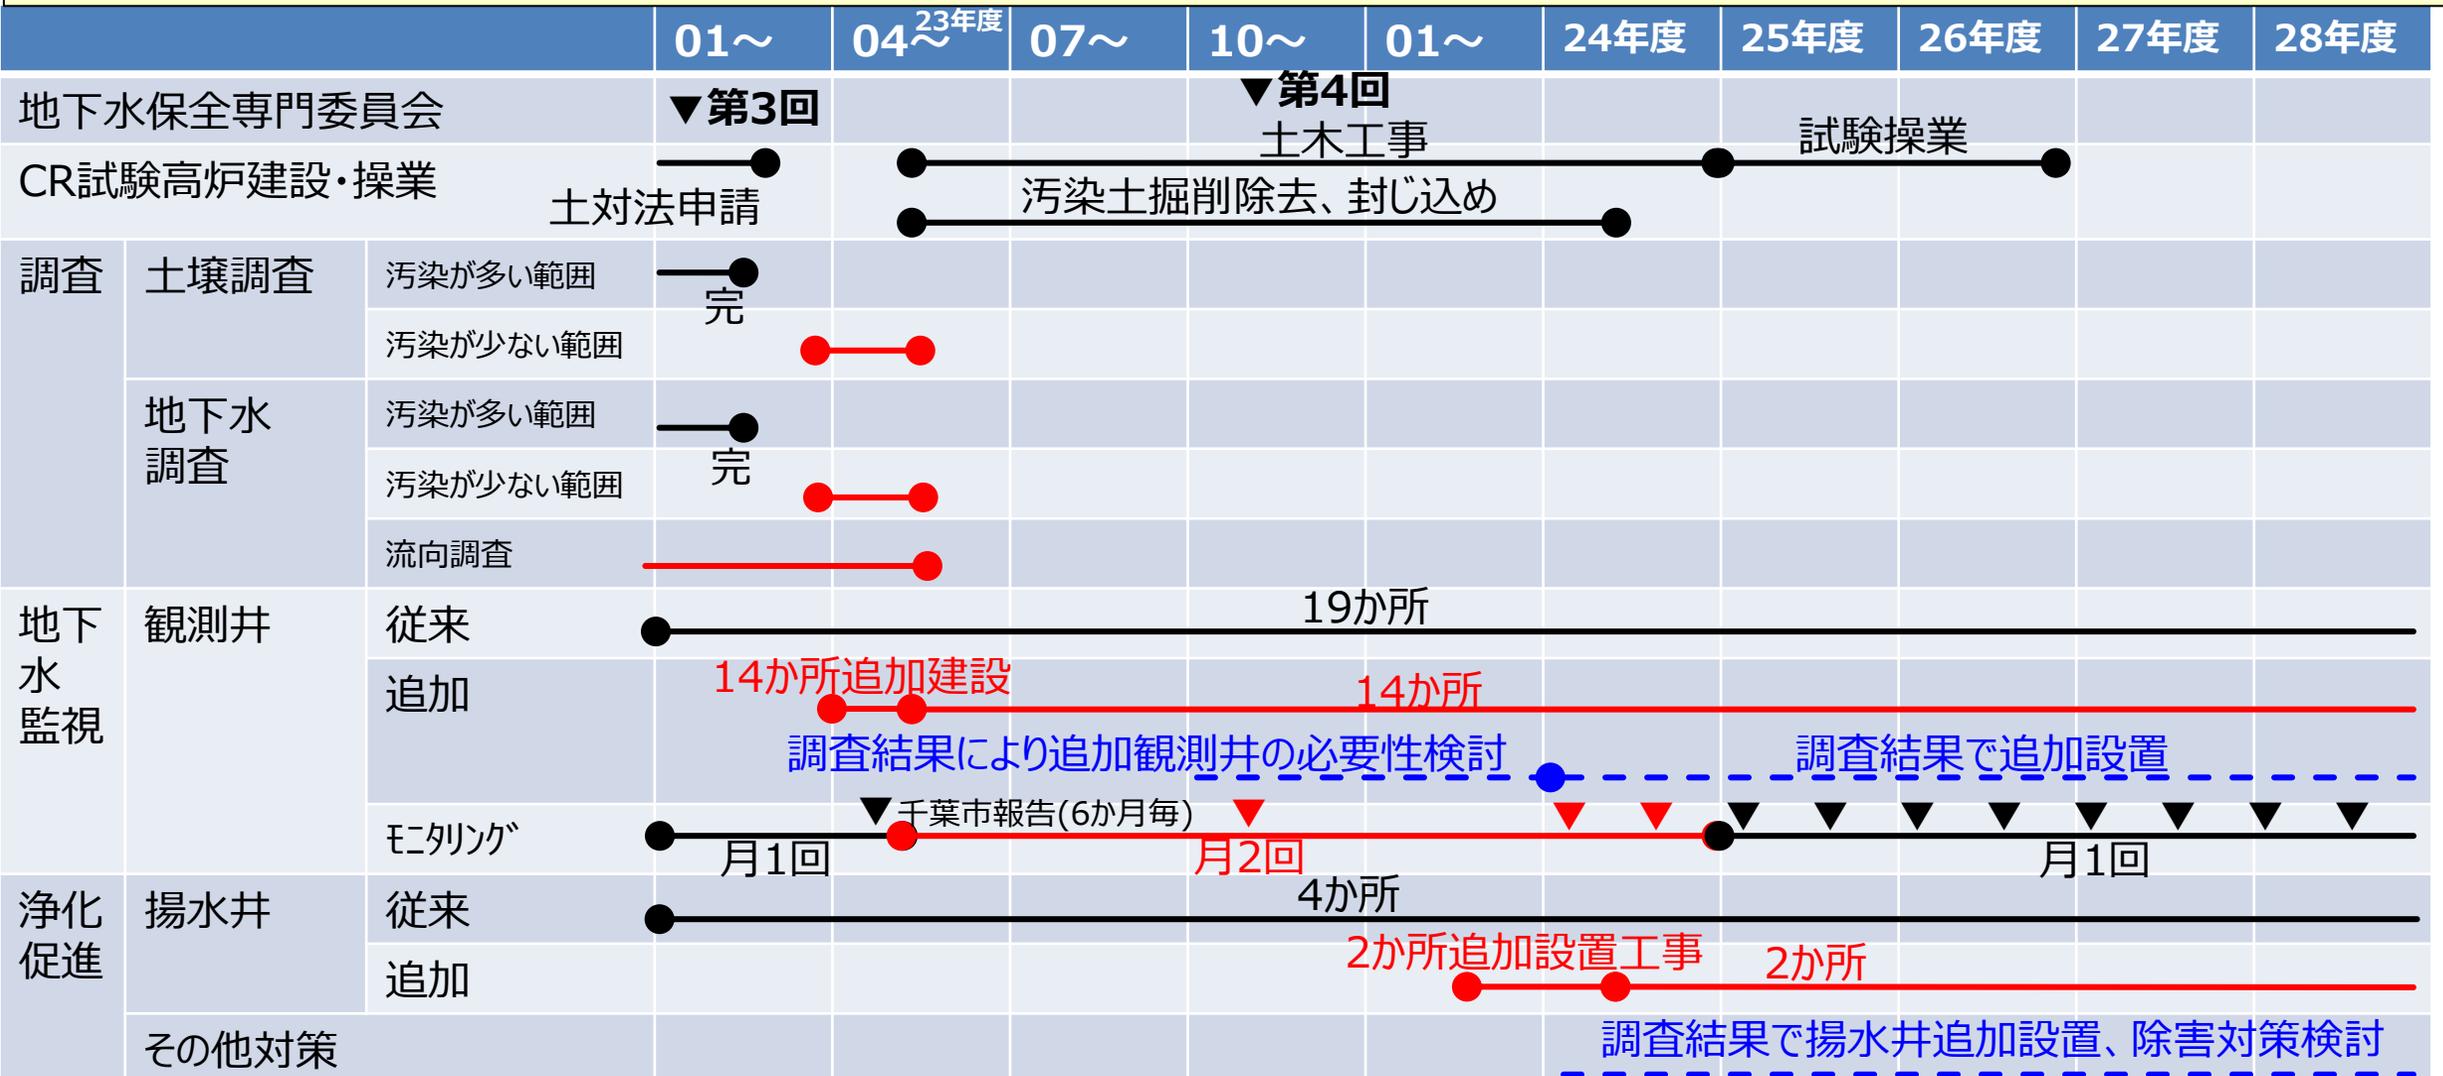
## 2-2) 浄化促進スケジュール

【浄化促進計画】現状行っている各種調査※は23年5月に完了。今後、揚水井を追加し浄化を促進する。  
 試験高炉建設中は、観測井追加とモニタリング頻度を月1回→2回に増やし、浄化確認と汚染拡散防止を監視強化する。

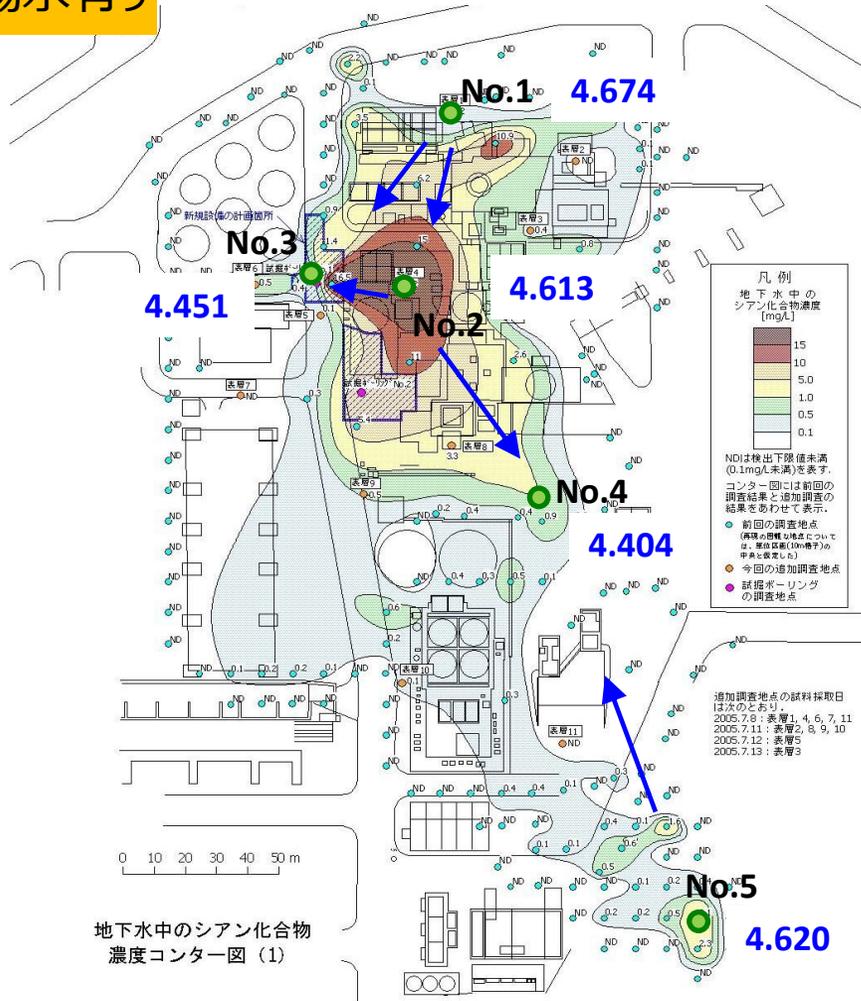
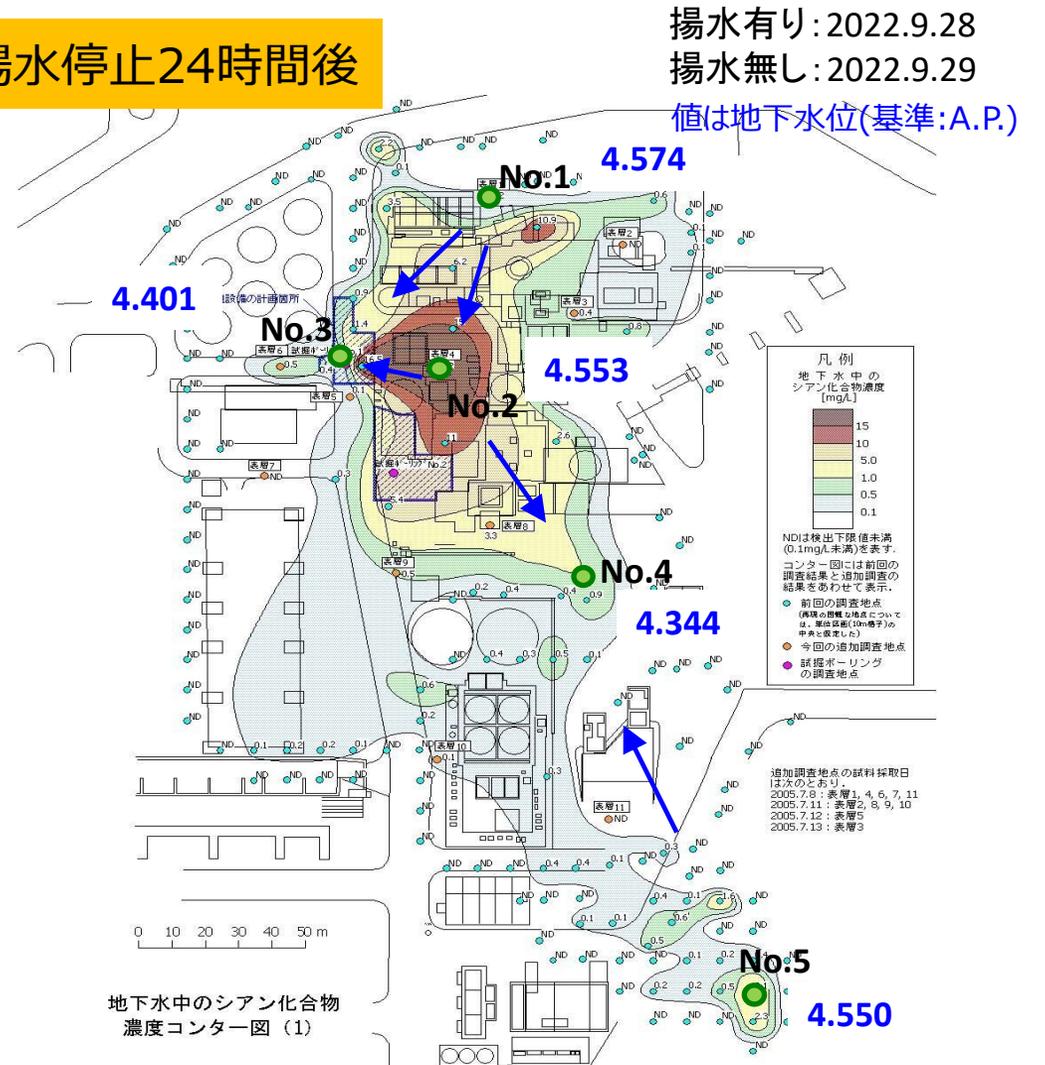
# 【参考】3 - 1) 揚水の有無での地下水流動調査(井戸深さ:1~5m)

揚水有り

揚水停止24時間後

揚水有り: 2022.9.28  
揚水無し: 2022.9.29  
値は地下水位(基準:A.P.)

揚水の有無にかかわらず、No.2からNo.3,4に流れている。No.1からNo.2,3に流れている

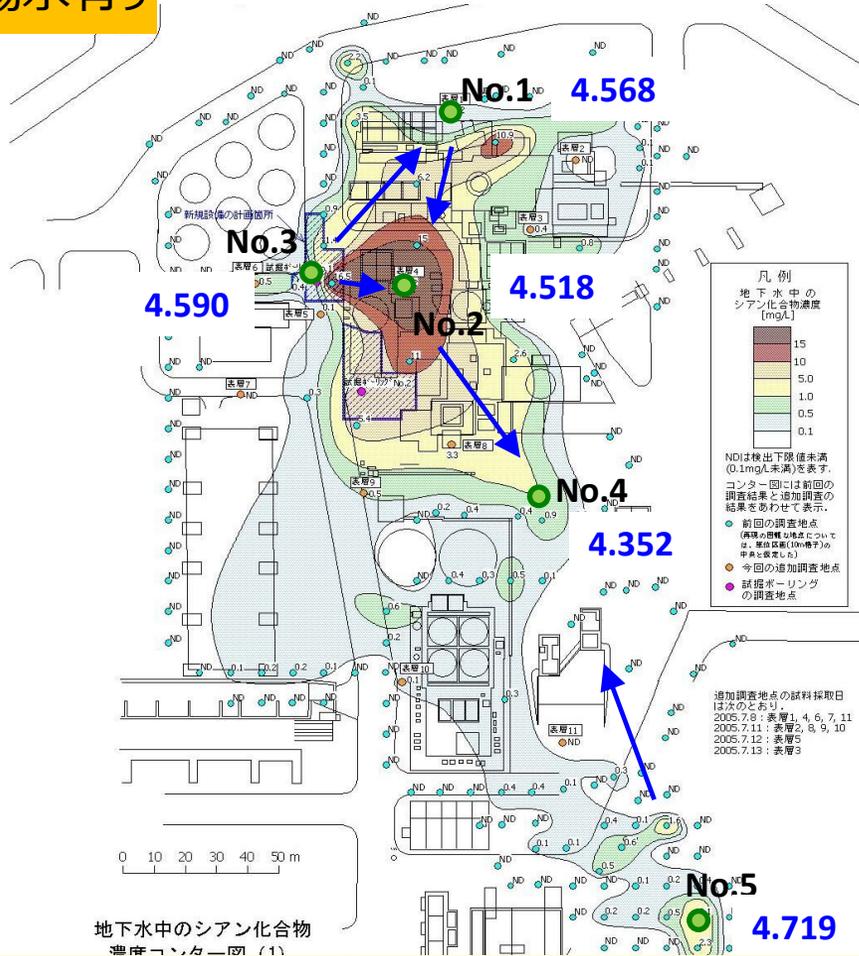
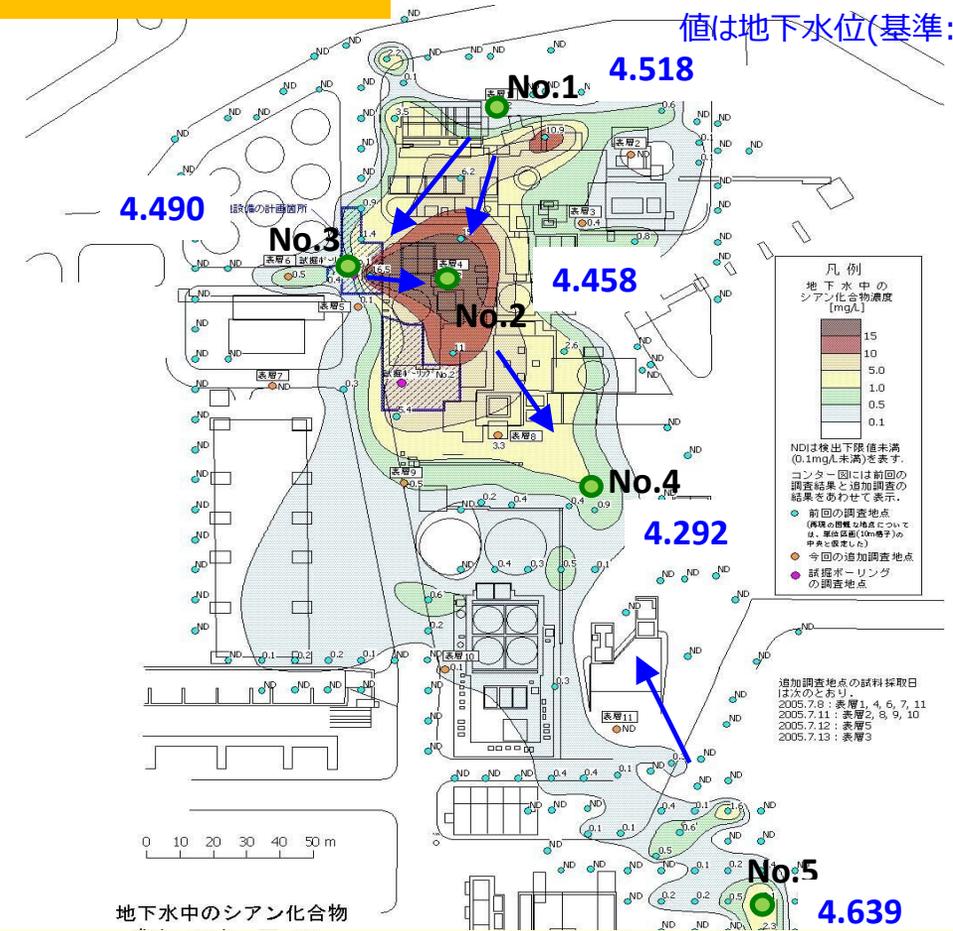
# 【参考】 3 - 1) 揚水の有無での地下水流動調査(井戸深さ:5~10m)

揚水有り

揚水停止24時間後

揚水有り: 2022.9.28  
揚水無し: 2022.9.29  
値は地下水位(基準:A.P.)

揚水の有無にかかわらず、No.3→No.2→No.4に流れている  
No.3井戸は当該深さでシアンが確認されており、No.2揚水井戸方向に流向があるが浄化が遅れている  
No.2の揚水強化と、No.2と3の間に揚水井を追加し、浄化促進を図る
