令和5年度 第1回地下水保全専門委員会

# JFEスチールによる地下水汚染の 浄化促進計画

2023年 11月 30日

JFE スチール 株式会社

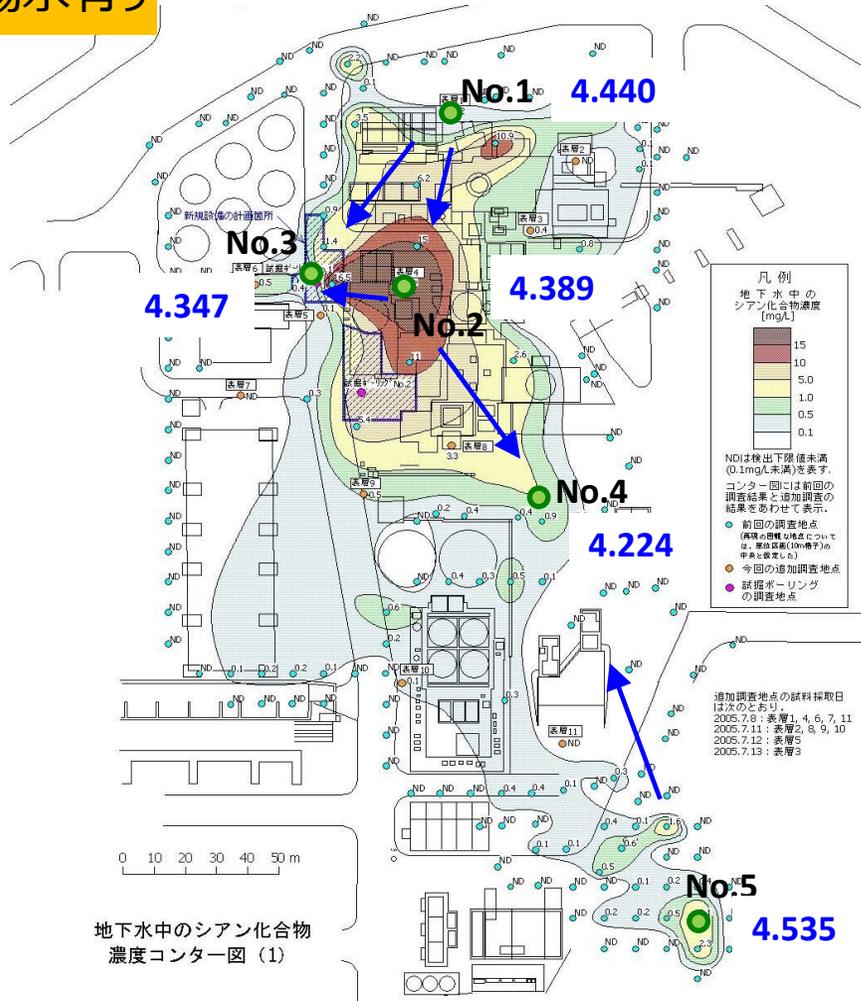
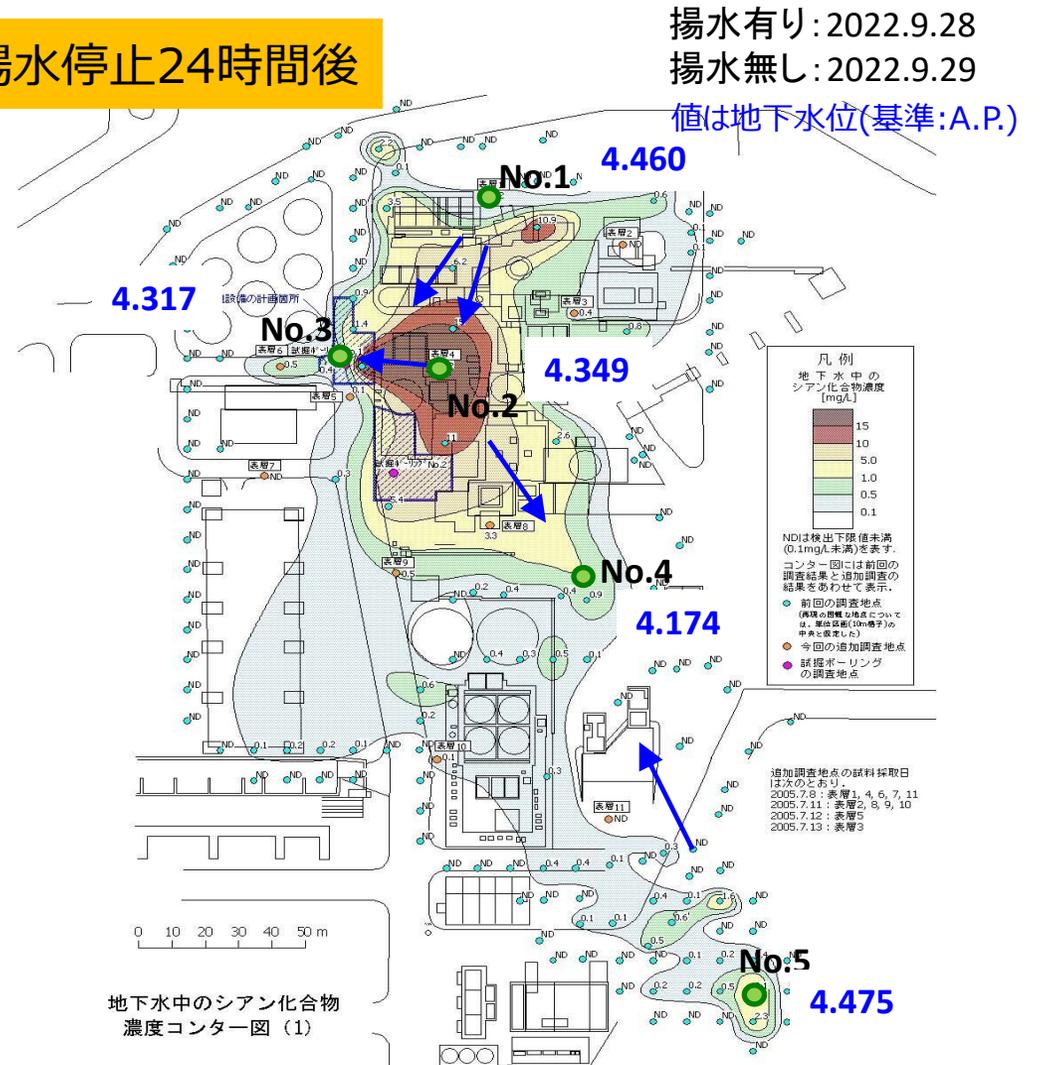
# 【参考】3 - 1) 揚水の有無での地下水流動調査(井戸深さ:10~15m)

揚水有り

揚水停止24時間後

揚水有り: 2022.9.28  
 揚水無し: 2022.9.29  
 値は地下水位(基準:A.P.)

揚水の有無にかかわらず、No.2からNo.3,4に流れている。No.1からNo.2,3に流れている

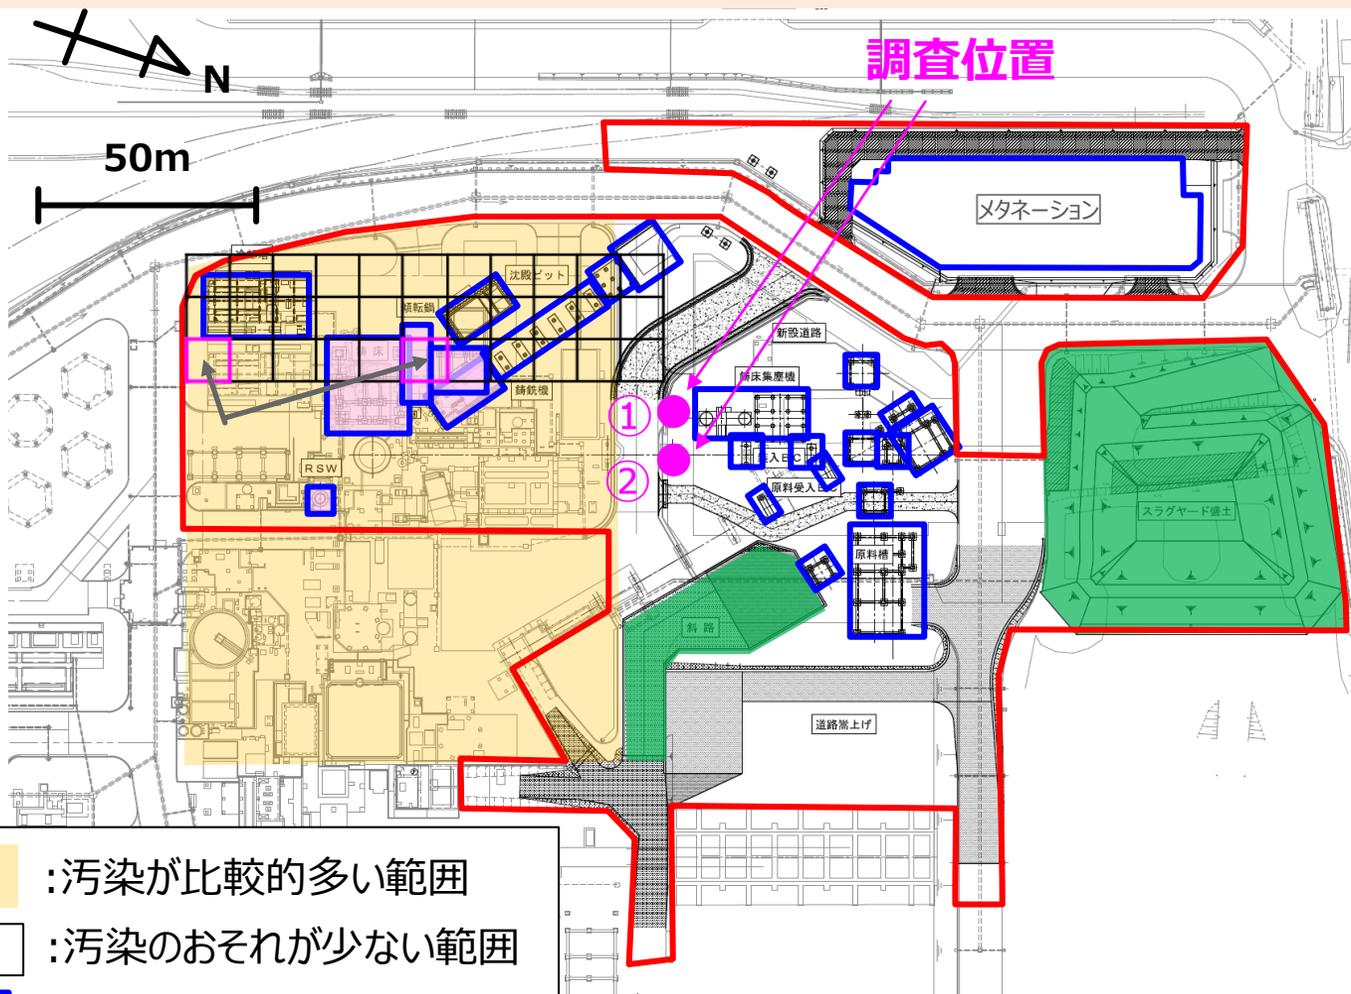
# 【参考】3-2) 土壤汚染のおそれが少ないとされている区域での土壤・地下水調査

地歴調査でシアンのおそれが少ないとされている区域であるが土壤を掘削するため、汚染が比較的多いに近い2地点において土壤・地下水の汚染状況を調査した。その結果、土壤・地下水ともに掘削深さ5mまでにおいてシアンは検出されなかった。

シアン濃度：溶出・地下水mg/L、含有mg/kg

- :汚染が比較的多い範囲
- :汚染のおそれが少ない範囲
- :土壤を掘削する範囲

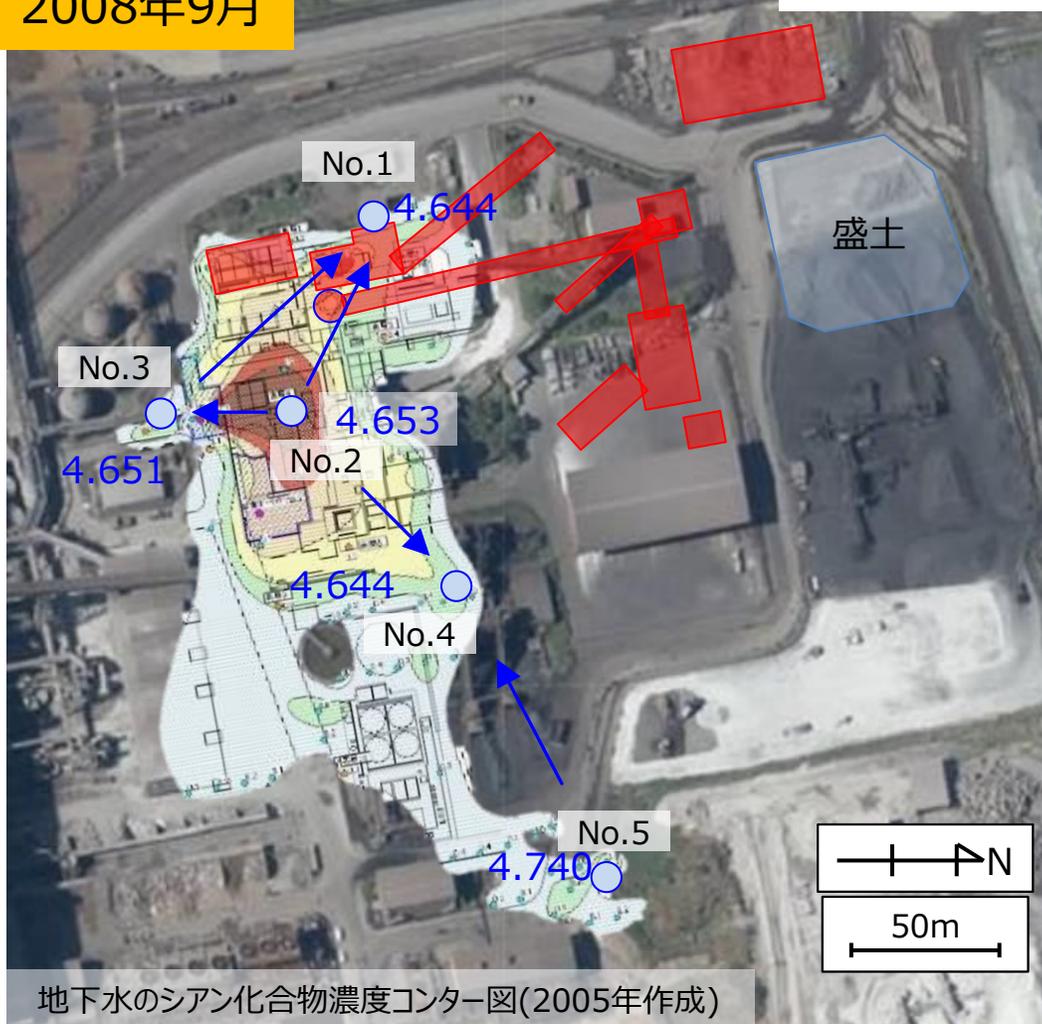
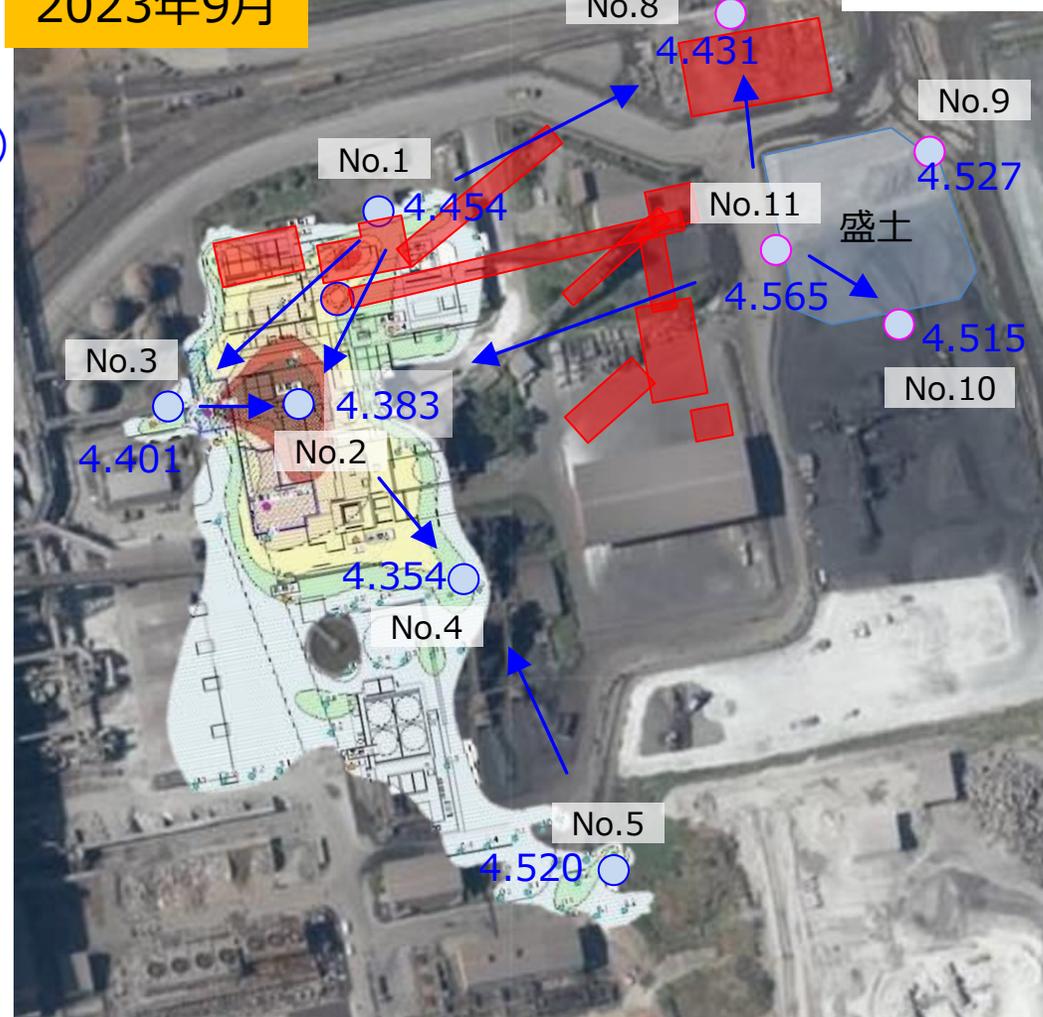
# 【参考】3 - 3) '08年と'23年の地下水流動調査(井戸深さ:1~5m)

2008.9.24測定

青字：  
地下水位  
(基準:A.P.)

矢印：  
流動方向

2023.9.19測定

'08年はNo.2からNo.1,3,4に流れている。'23年はNo.1からNo.2,3方向に流れている。

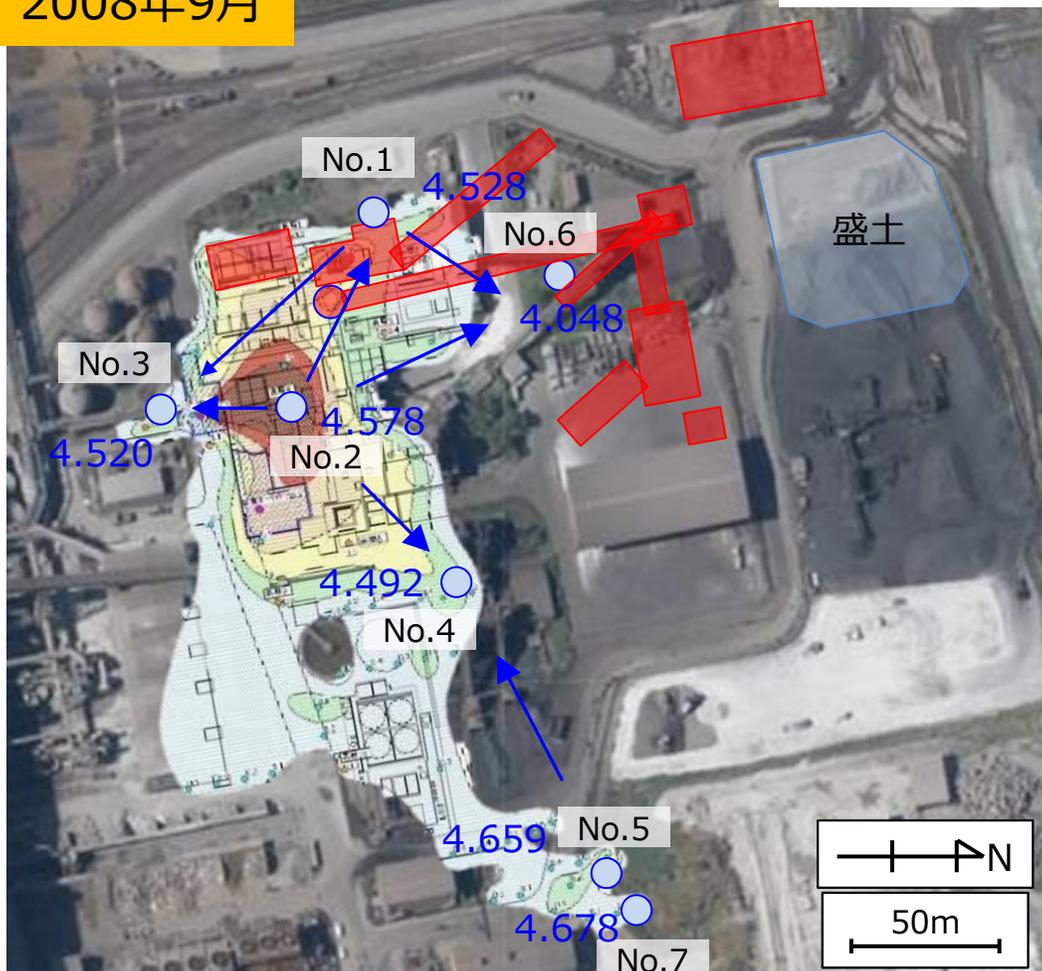
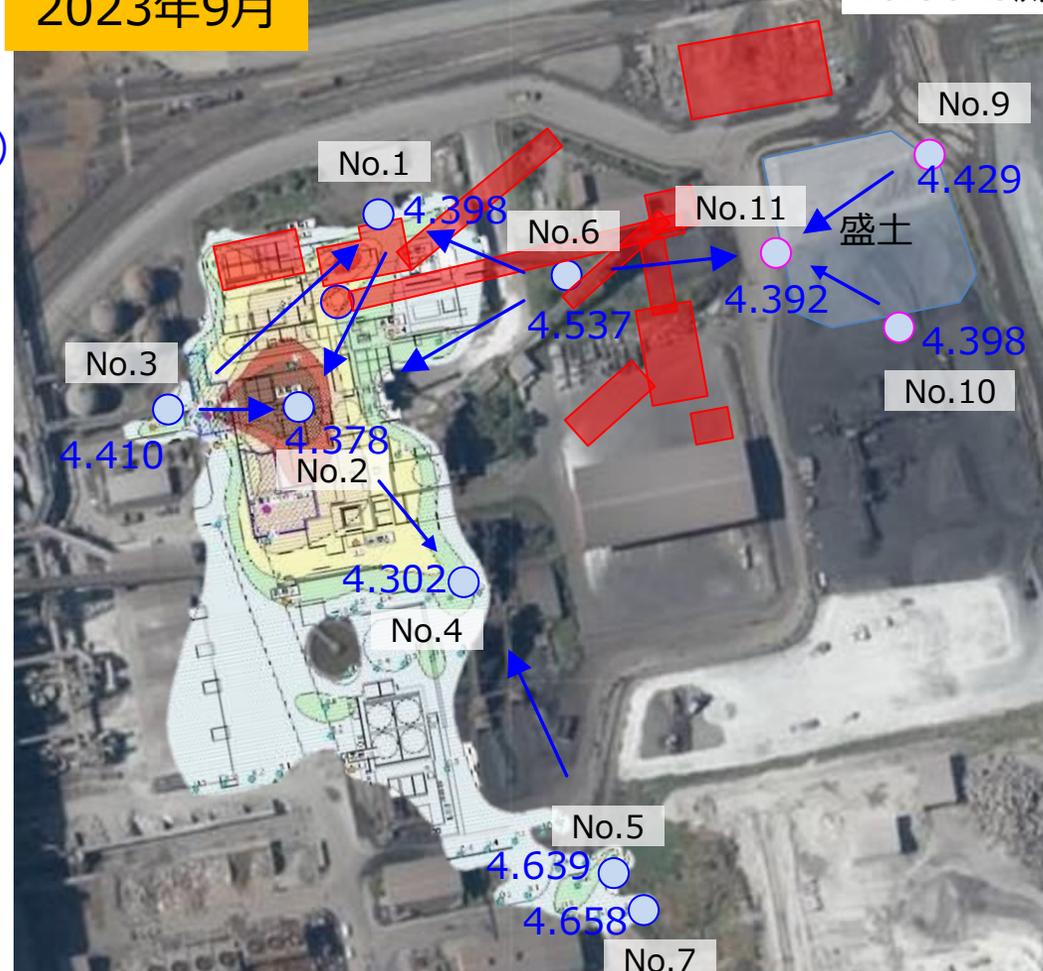
# 【参考】 3 - 3) '08年と'23年の地下水流動調査(井戸深さ:5~10m)

2008.9.24測定

青字：  
地下水位  
(基準:A.P.)

矢印：  
流動方向

2023.9.19測定

'08年はNo.2からNo.1,3,4方向に流れている。

'23年はNo.3井戸は当該深さでシアンが確認されており、No.2揚水井戸方向に流向があるが浄化が遅れている  
No.2の揚水強化と、No.2と3の間に揚水井を追加し、浄化促進を図る

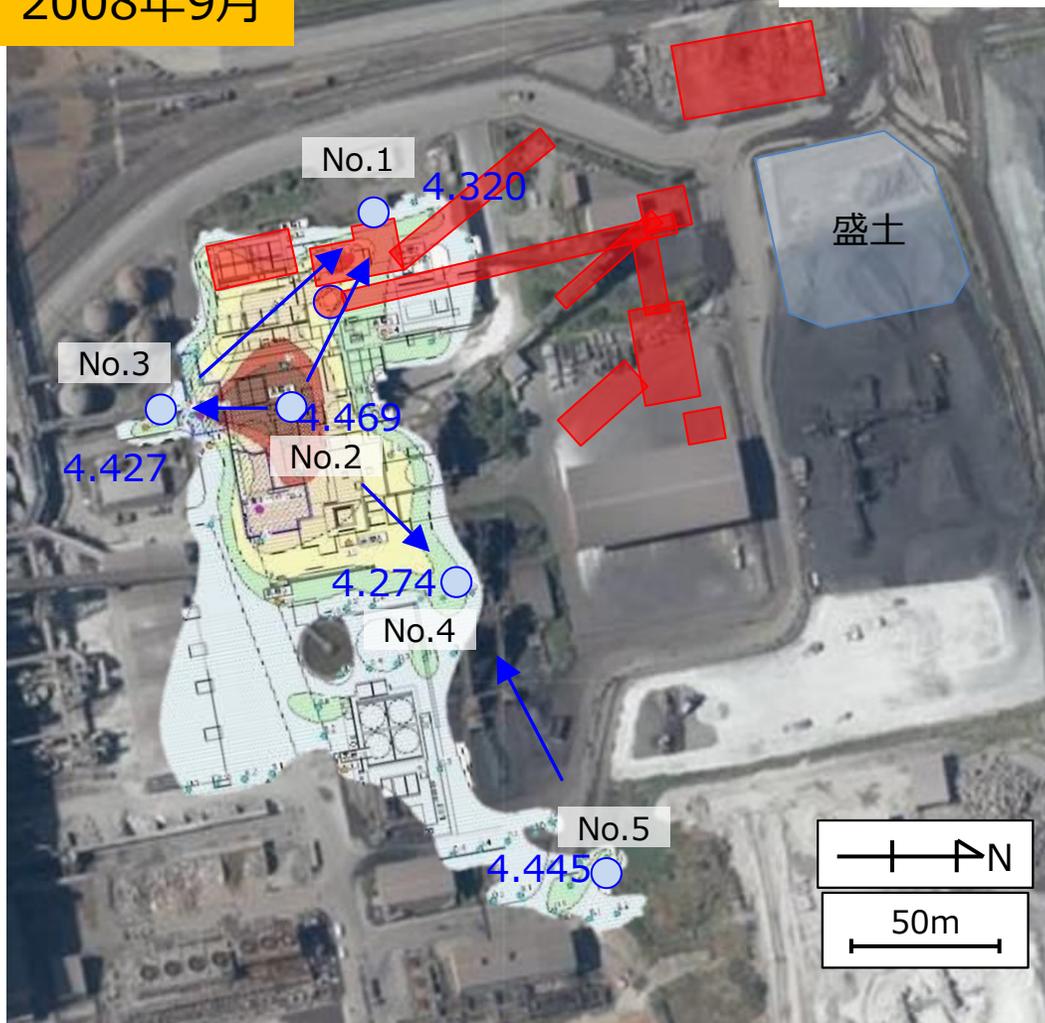
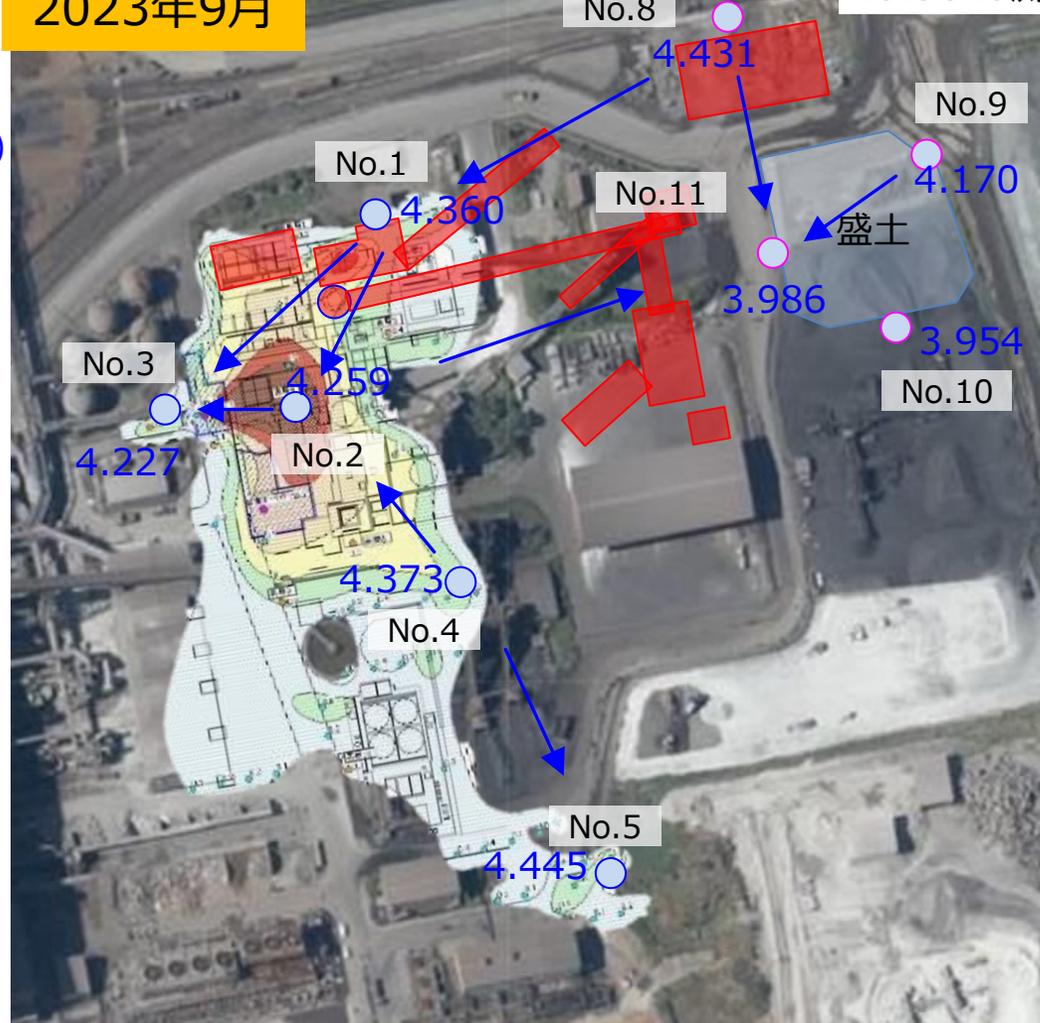
# 【参考】3 - 3) '08年と'23年の地下水流動調査(井戸深さ:10~15m)

2008.9.24測定

青字：  
地下水位  
(基準:A.P.)

矢印：  
流動方向

2023.9.19測定

'08年はNo.2からNo.1,3 方向に流れている。'23年はNo.1からNo.2,3方向に流れている
