85 千葉市 花見川区 作新小学校校区 通学路対策箇所図 (1/2)

85 千葉市 花見川区 作新小学校校区 通学路対策箇所図 (2/2)

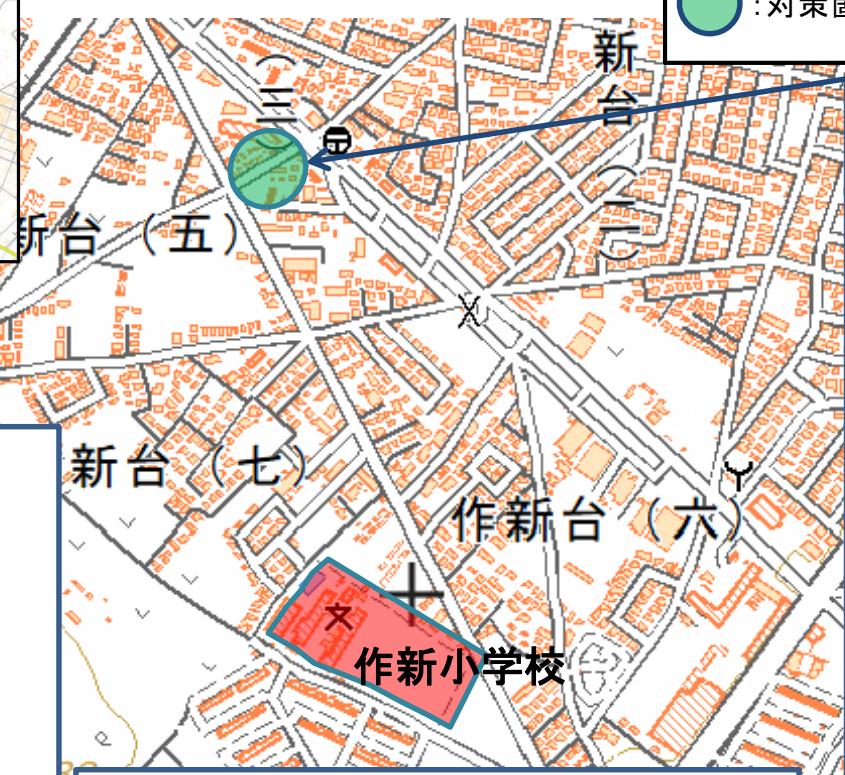
<状況>
変則交差点であるが交通量が多く、児童が横断時に危険。
(対策前)

<状況>
学校前であるが抜け道で交通量が多く、児童が横断時に危険。
(対策後)

<対策案>
外側線、交差点ドット線、
交差点マーク設置【道路】
<実施時期> 【道路】平成31年3月

<対策案>
路面標示「飛び出し注意」
補修【道路】
<実施時期> 【道路】平成29年度

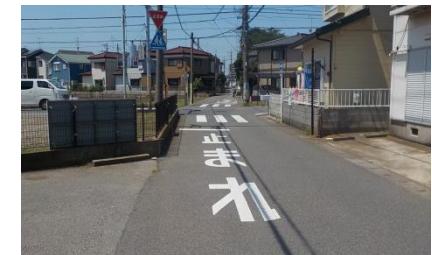
<状況>

道路が狭いが、車の抜け道になつており通学時に危険を感じる。
(対策前)

<対策案>
路面標示「学童注意」設置【道路】

<実施時期>
【道路】平成30年3月

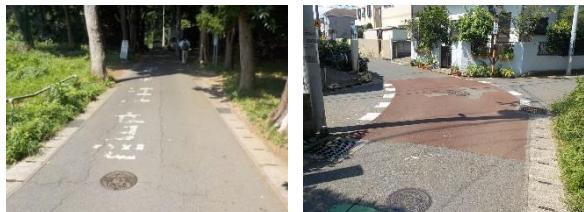
(対策前)

<状況>

車1台通れるくらいの道幅だが、双方通行であり危険。

<対策案>

路面標示「学童注意」「交差点マーク」「スクールゾーン」「減速ドット線」補修【道路】

<実施時期>

「学童注意」「交差点マーク」は平成29年度済
「減速ドット線」「スクールゾーン」は平成30年度

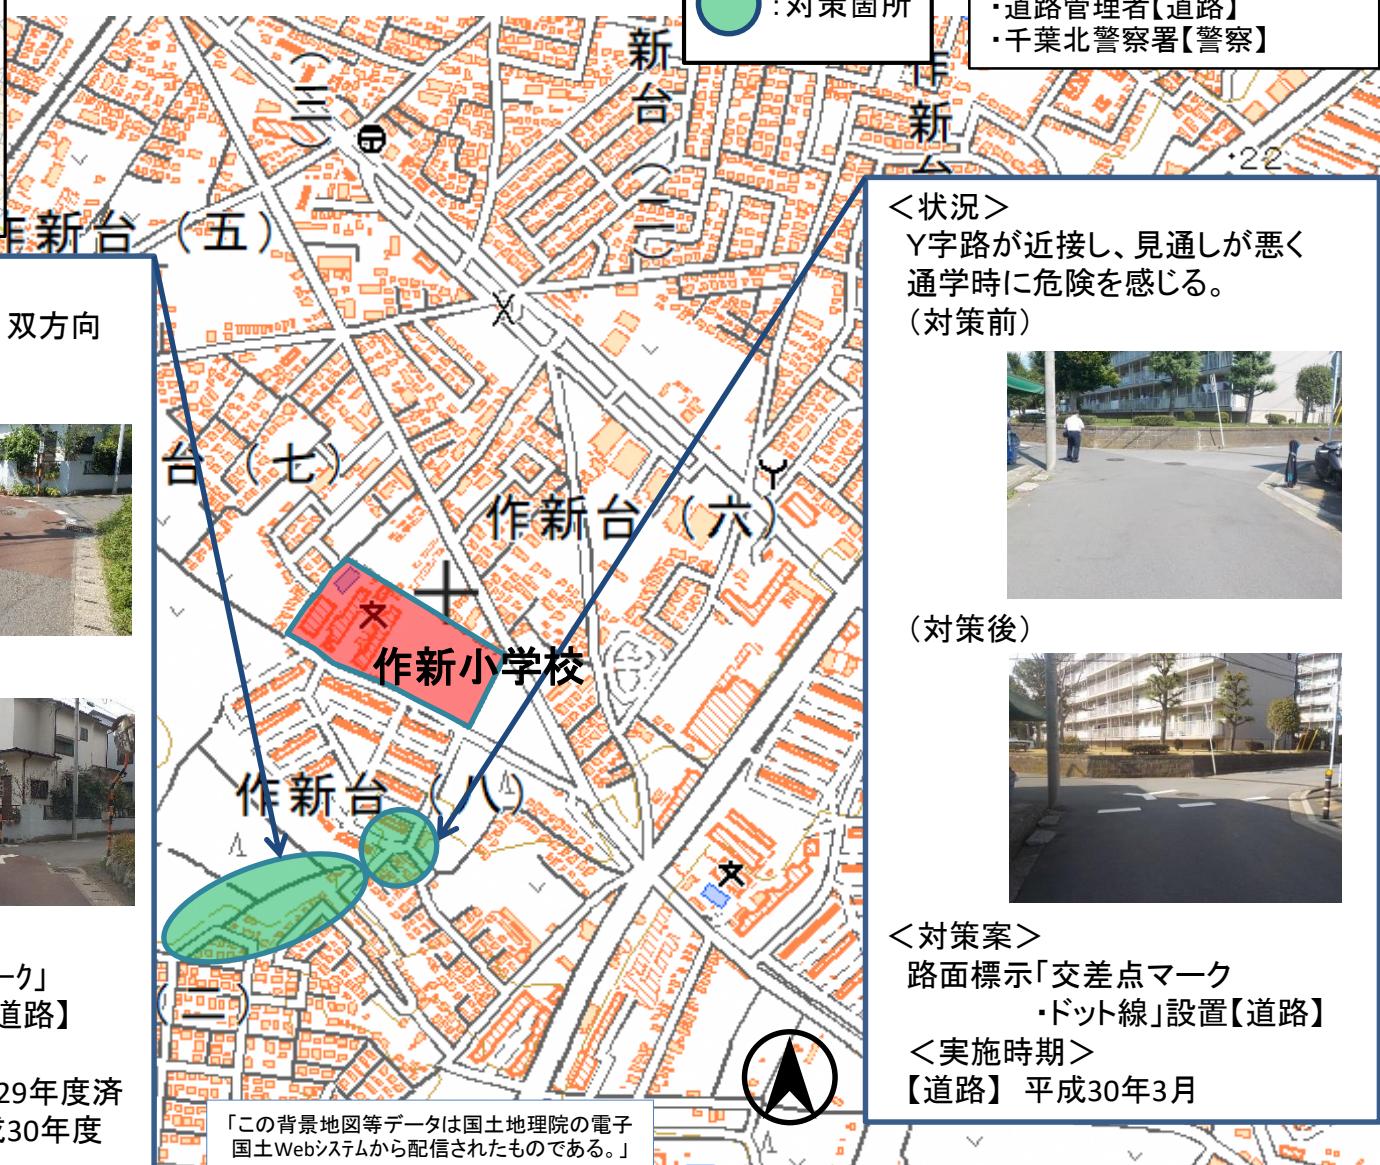
<状況>

Y字路が近接し、見通しが悪く
通学時に危険を感じる。
(対策前)

<対策案>

路面標示「交差点マーク
・ドット線」設置【道路】

<実施時期>

【道路】 平成30年3月
