事業進捗図 (側面図)

令和7年6月時点（現計画 - 当初＝7年遅れ）

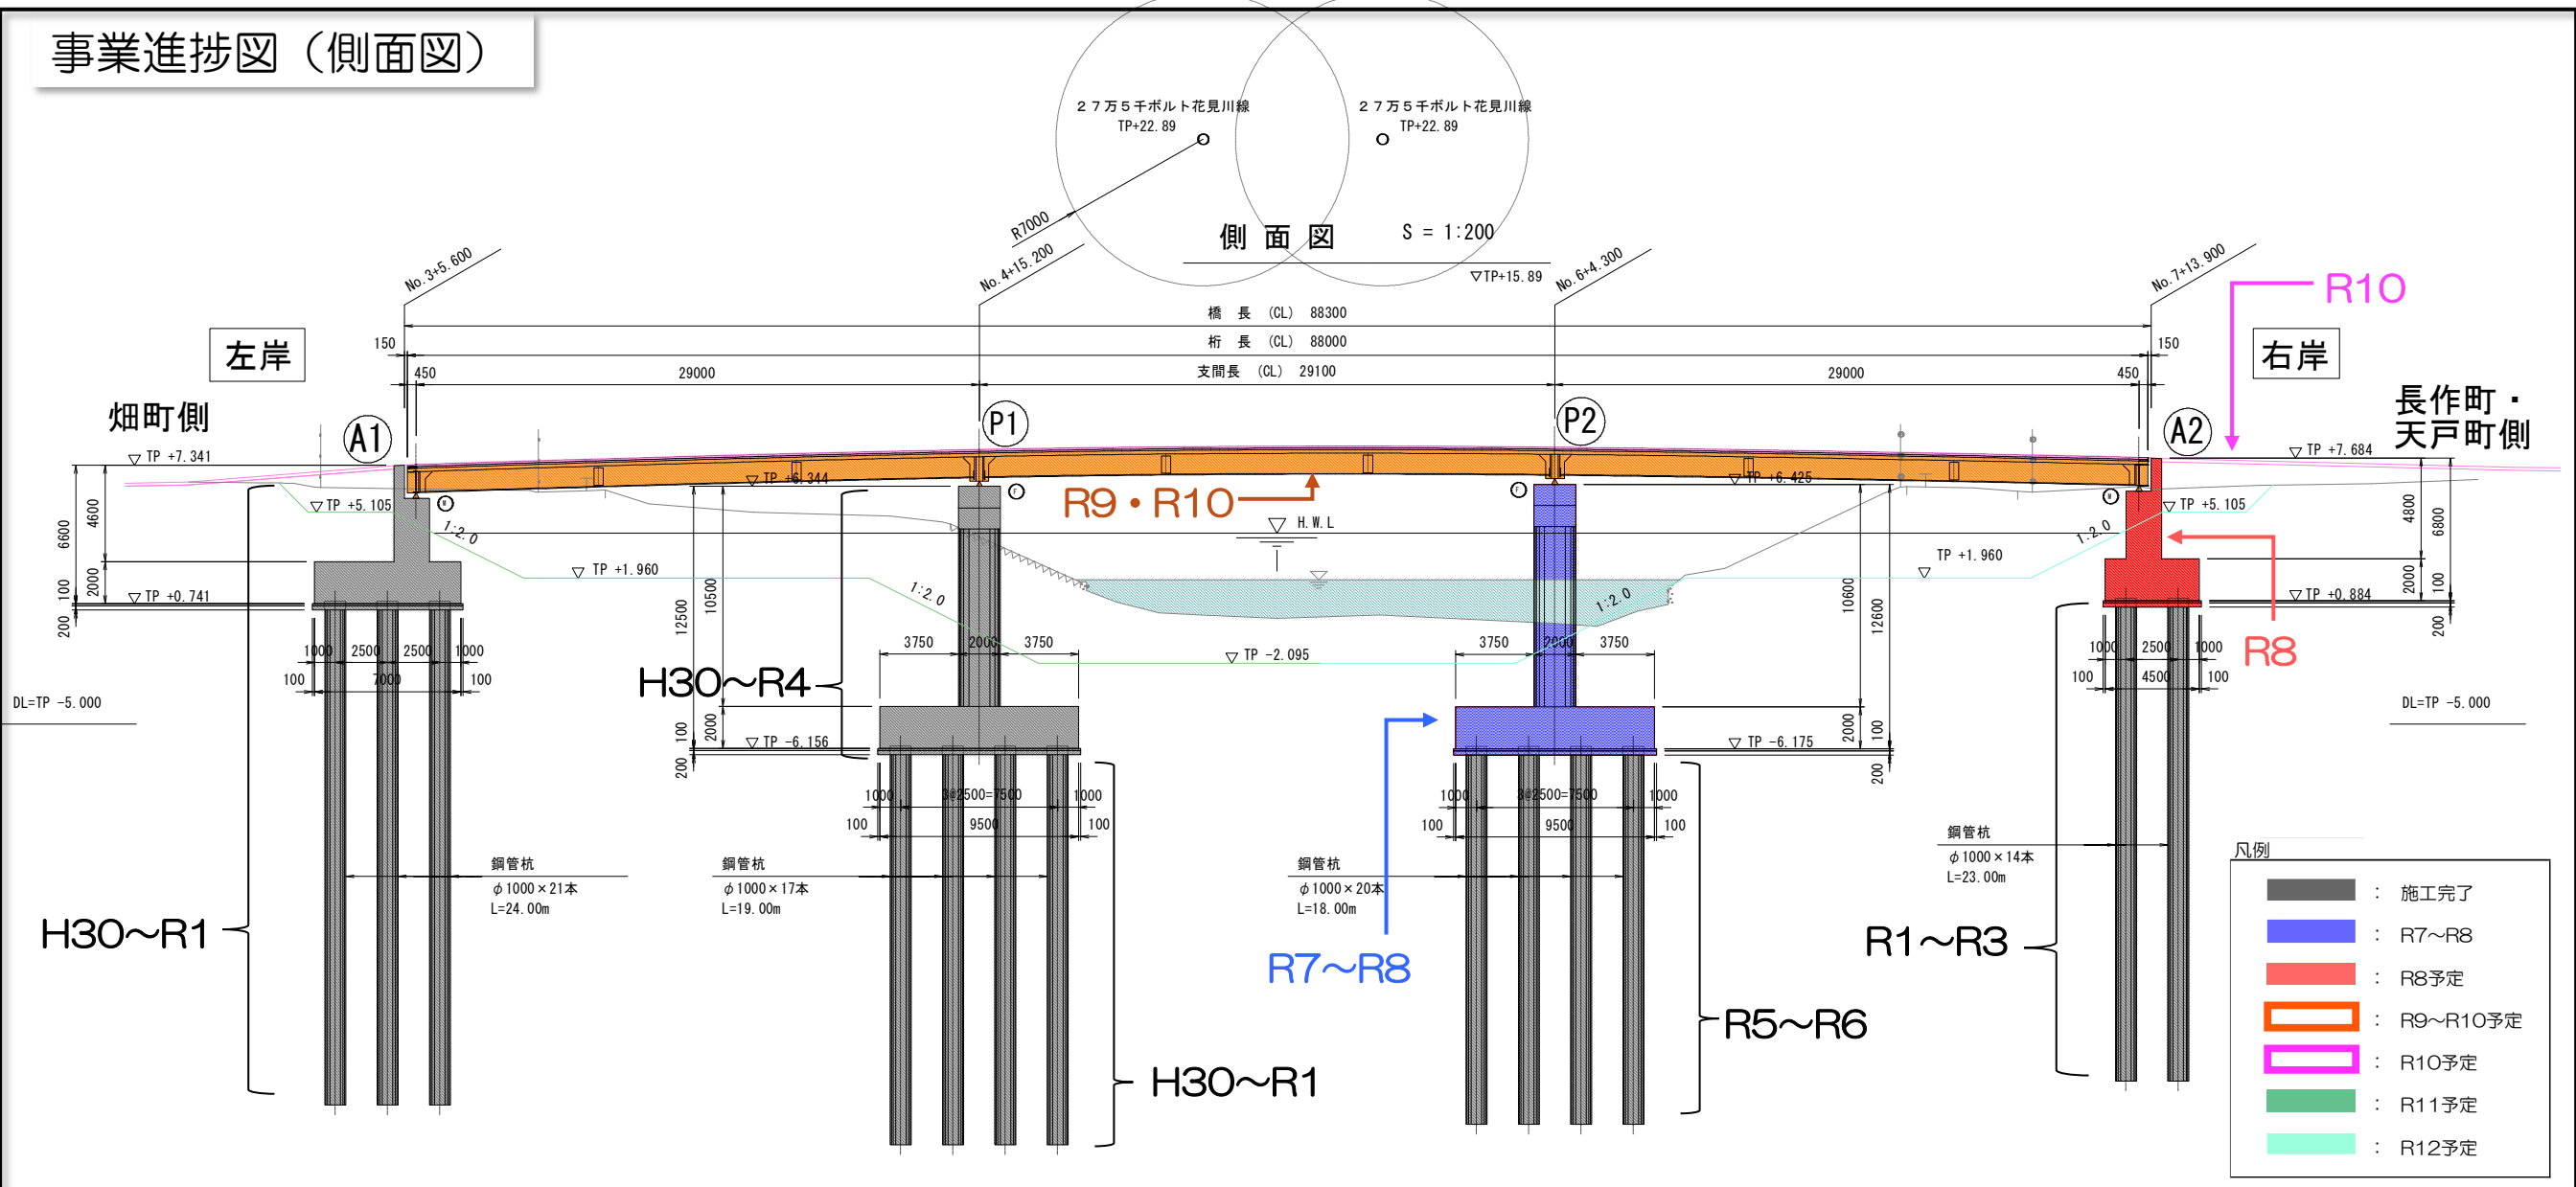
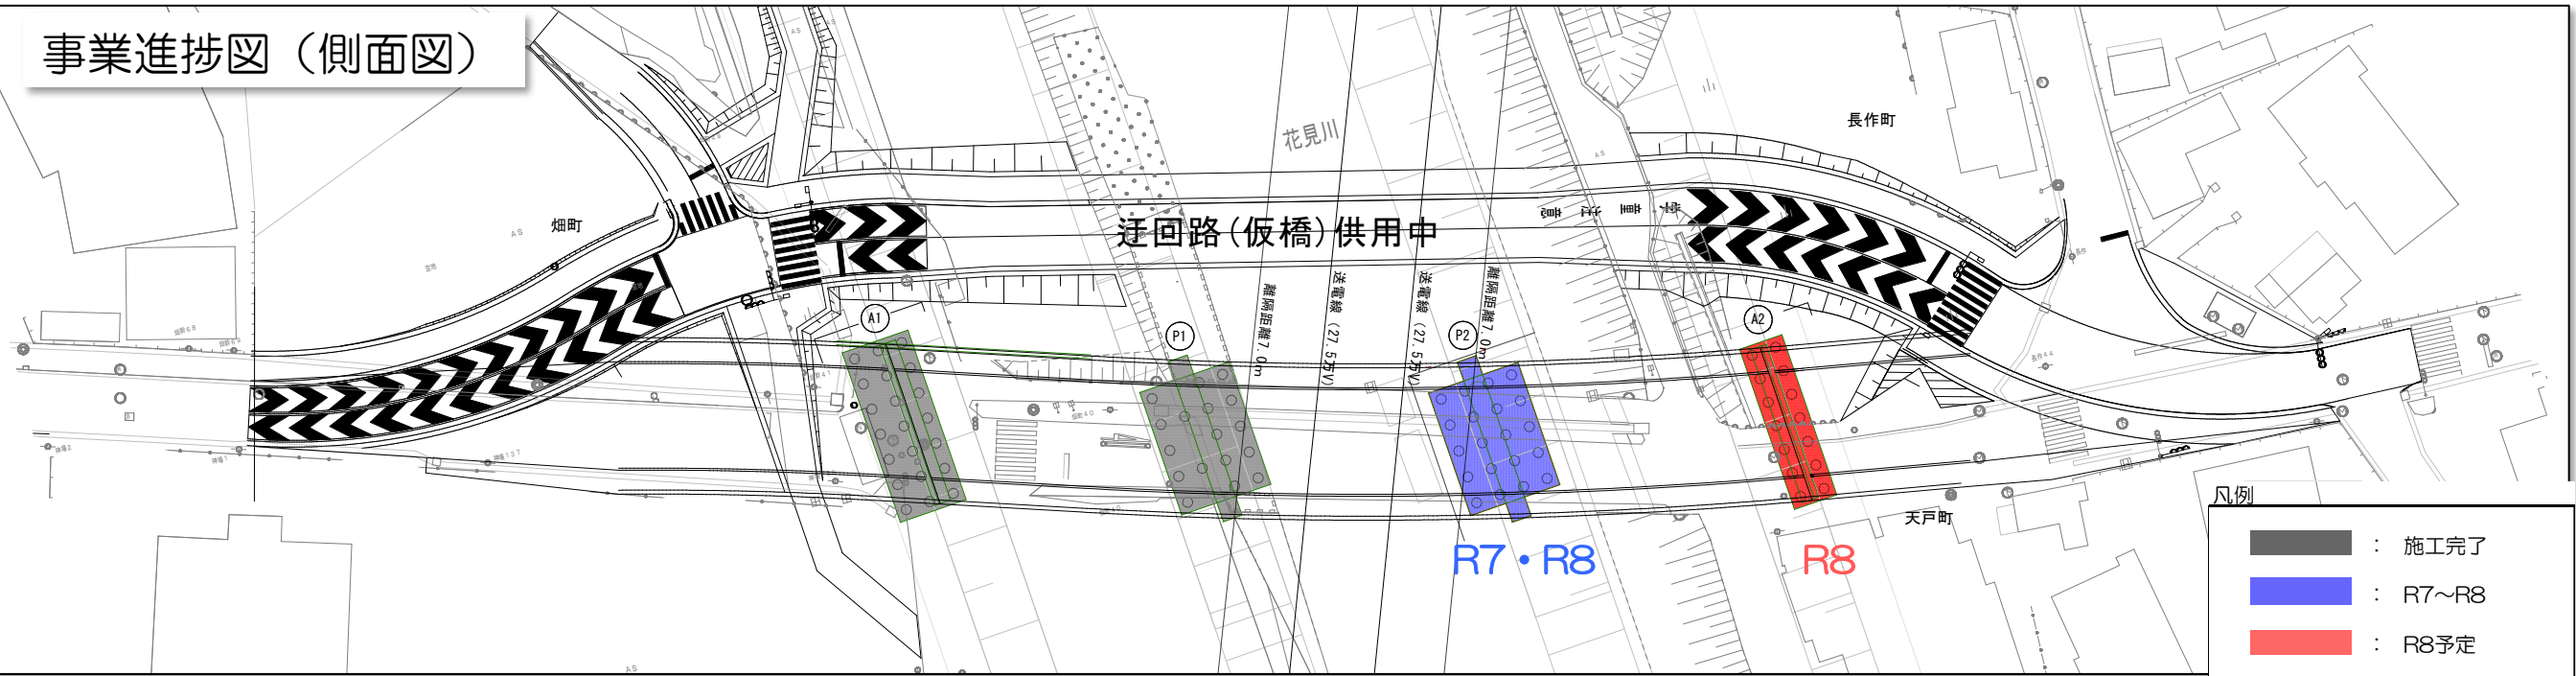
- A2橋台杭工事：1年遅れ
杭先端位置（深い所）で硬質な岩などがあり、杭打込みに想定外の時間を要した。
- P1橋脚工事：4年遅れ
現地が想定外の軟弱地盤であったことから、工事の安全のための対策が必要となった。
- P2橋脚躯体工事：2年遅れ
P1橋脚のトラブルを機に、追加調査を実施し安全対策の再検討を行うこととなった。
令和6年度に工事契約ができず、令和7年度に改めて手続きを開始することとなった。
