実施日 平成27年5月16日
場所 油信製菓所(炊飯工場)
立会人 県学校給食会
同上 油信製菓所
同上 パン・米飯組合

調査内容 1.洗米時からのタバコ投入
2.炊飯時からのタバコ投入
3.炊き上げ後からのタバコ投入
4.保温箱へタバコを折ってタバコ投入

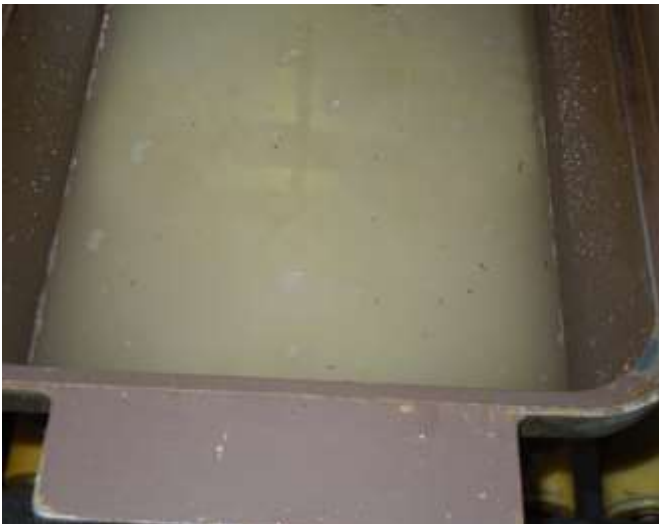
1-4 洗米後炊飯釜に入れた状態(表面にきざみが浮く)

調査1は、洗米時から炊飯した結果を見ると「たばこ」が水に浸かることで、きざみ部分は釜の底に一部が塊になった焦げがみられるが、その多くは全体に拡散している。

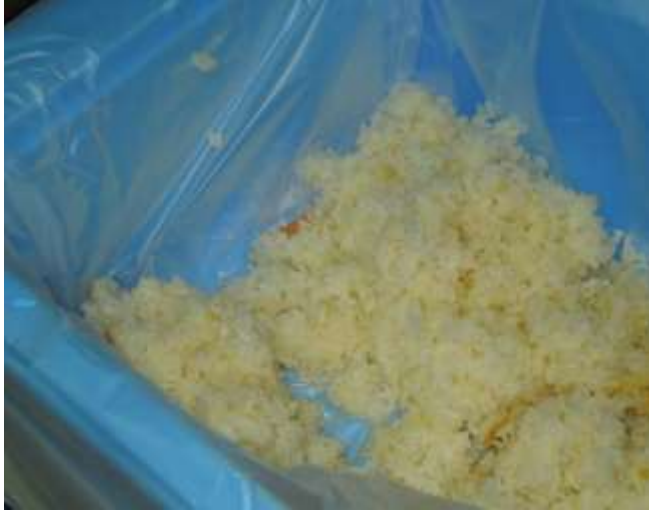
1-7 攪拌後保温箱に詰めた状態(フィルター発見)

フィルターは概ね原型を留めているが、内部は委縮し、外側の紙部分と、大きく剥離しており、今回の異物として混入していたフィルターとは形状が異なる。

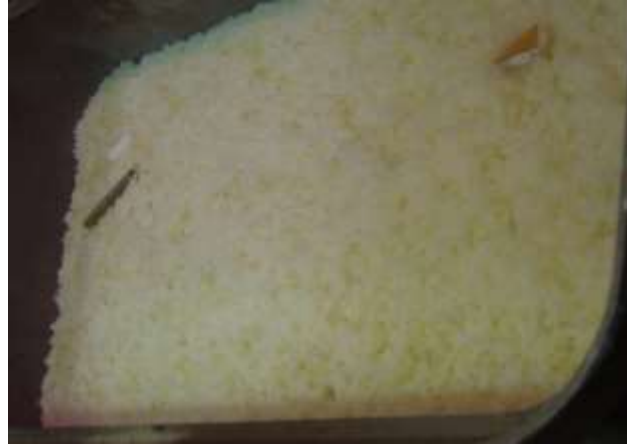
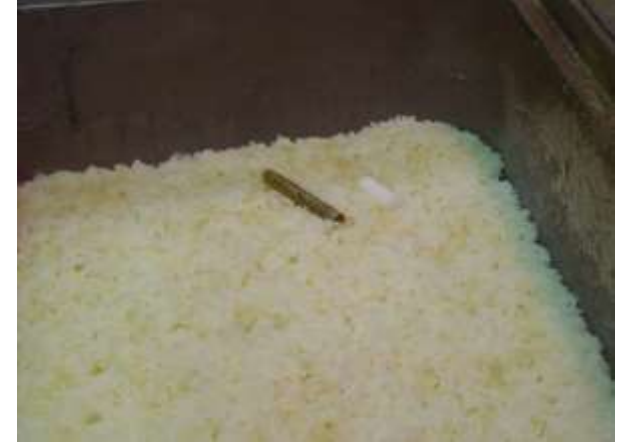
2-2 炊き上がり後の表面(フィルター紙、フィルター中身、きざみ部分)

調査2は、炊飯釜から炊飯した調査では、調査1と同様にきざみ部分が広範囲に拡散して発見された。
(フィルターは、炊き上がり後に分解しているのが確認出来た。)
(きざみ部分の塊も見られた。)

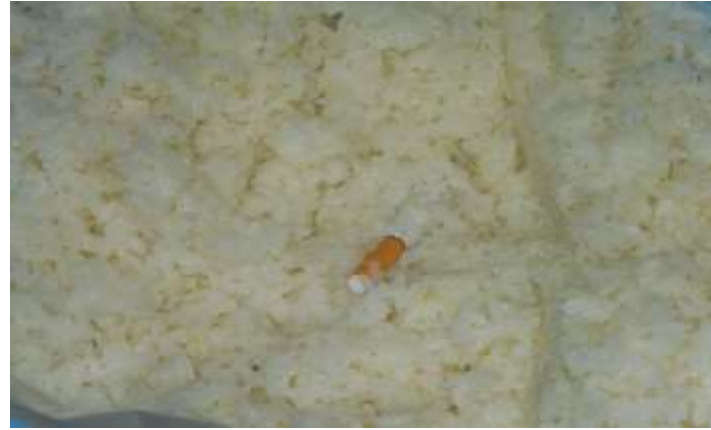
3-2 攪拌後保温箱に詰めた状態(たばこ分解せず発見)

- ・調査3は、炊き上がり後炊飯釜に投入した条件で、調査した結果攪拌機にかけた「たばこ」は、今回切断されずに出てきた。
(切断の有無については、1回だけの調査なので、判断は難しい)
保温箱で3時間経過後の状態を見るとフィルターの形状に変化なくきざみ部分は変色していた。
- ・調査4は、保温箱に直接折った「たばこ」を投入した条件で調査した結果、3時間経過後は、調査3と同様であった。
