**特別史跡加曾利貝塚
史跡整備基本計画（第2期）素案**

2026年6月

千葉市教育委員会

この素案は、「特別史跡加曽利貝塚史跡整備基本計画（第2期）」の具体的な整備事業の計画内容となる第5章第3節から第6章第5節について作成したものです。

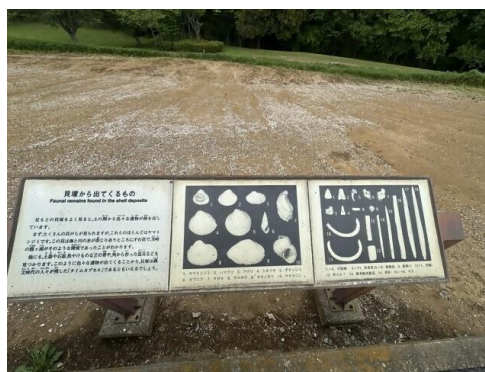
写真 上高津貝塚貝層表現

第1期整備で基本設計まで実施しており、その検討内容を踏まえて、下表の内容を検討しました。草地の景観を保持し、VR（仮想現実）・AR（拡張現実）などの映像技術を活用し、縄文時代の貝層を想像できるようにします。

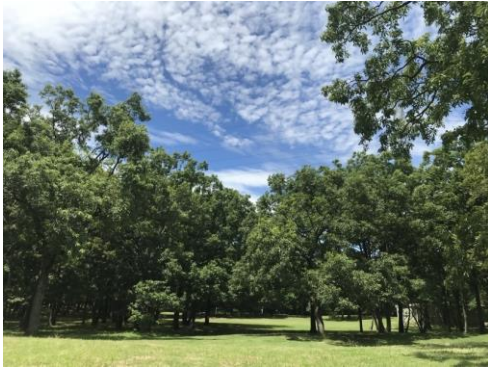
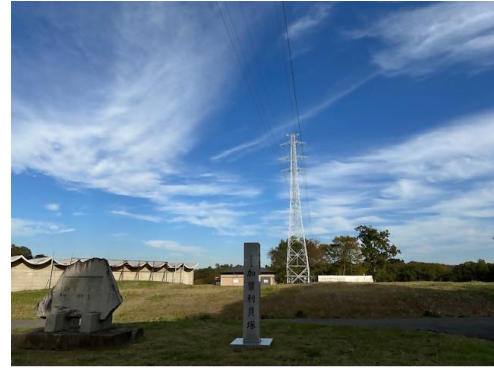
2021（令和3）年度から北貝塚の樹木伐採を計画的に進めており、2026（令和8年）度に伐採が完了する予定です。

写真 北貝塚伐採前

写真 北貝塚伐採後

伐採完了後は貝層保護のための盛土を行い、貝層の高まりを感じられる地形を復元します。史跡整備を進めるうえで、景観を阻害するような樹木や危険木は伐採します。

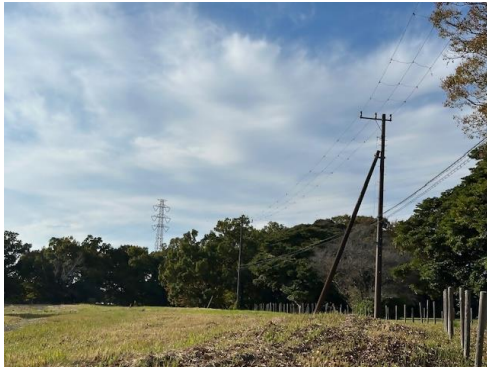
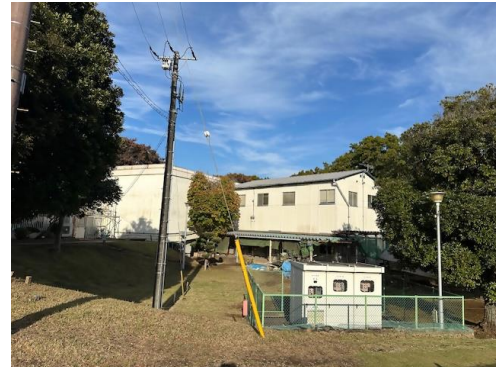
公園入口から現博物館まで、北貝塚と南貝塚を分断するように、電柱が設置されています。現博物館は新博物館開館後に撤去しますが、存続する施設もあるため電力の引き込み方法を見直す必要があります。

写真 電柱

写真 キュービクル

既存の電柱電線は撤去し、新たに引き込む電線は地中化を行います。史跡西側の入口から現博物館までの引き込みルートを、新博物館のある北側から引き込むルートへ変更します。キュービクルは老朽化しているため更新します。

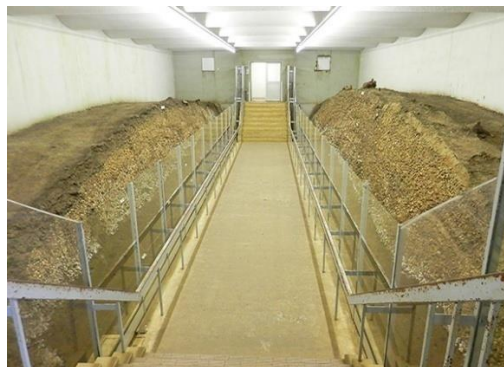
写真 北貝塚貝層断面観覧施設内部現状

施設の東西に2か所出入口がありますが、どちらも室内を見学するためには、階段を利用する必要があるため、車いす利用者は見学路まで降りることができません。

下表の内容を検討し、貝層の高まりを感じられるよう、西側出入口に車いす用エレベーターを設置することとします。

また、西側出入口から園路への接続部分にはスロープを設置し、車いす利用者用の動線を確認します。

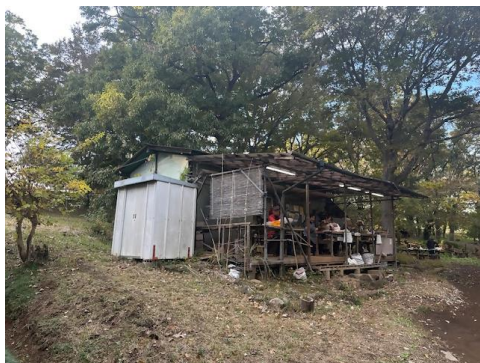
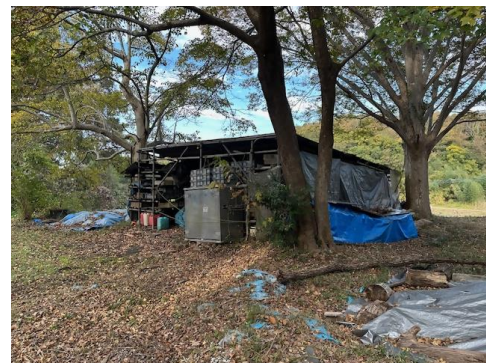
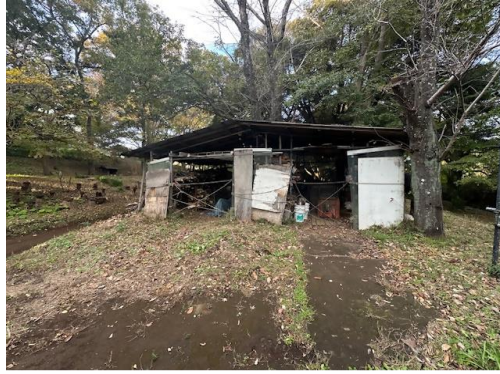
史跡指定地内で粘土作りから焼成まで土器づくりの実験研究を行うために必要な施設を設置していますが、老朽化が進んでいます。

写真 作業小屋（同好庵）

写真 薪小屋

写真 粘土小屋

新たに土器製作の実演を行う場として見学ルートに位置付けます。土器焼成場や水道は変えずに、老朽化している作業小屋（同好庵）、粘土小屋、薪小屋を土器製作実演用倉庫1棟に集約し、建て替えます。

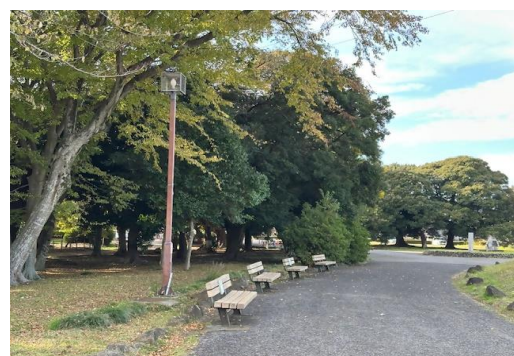
既存のアスファルト園路沿いや復元集落に外灯が設置されています。(右写真 外灯)

園路改修に伴い、外灯を設置します。既存の外灯を残しつつ、新たな園路沿いには新設します。

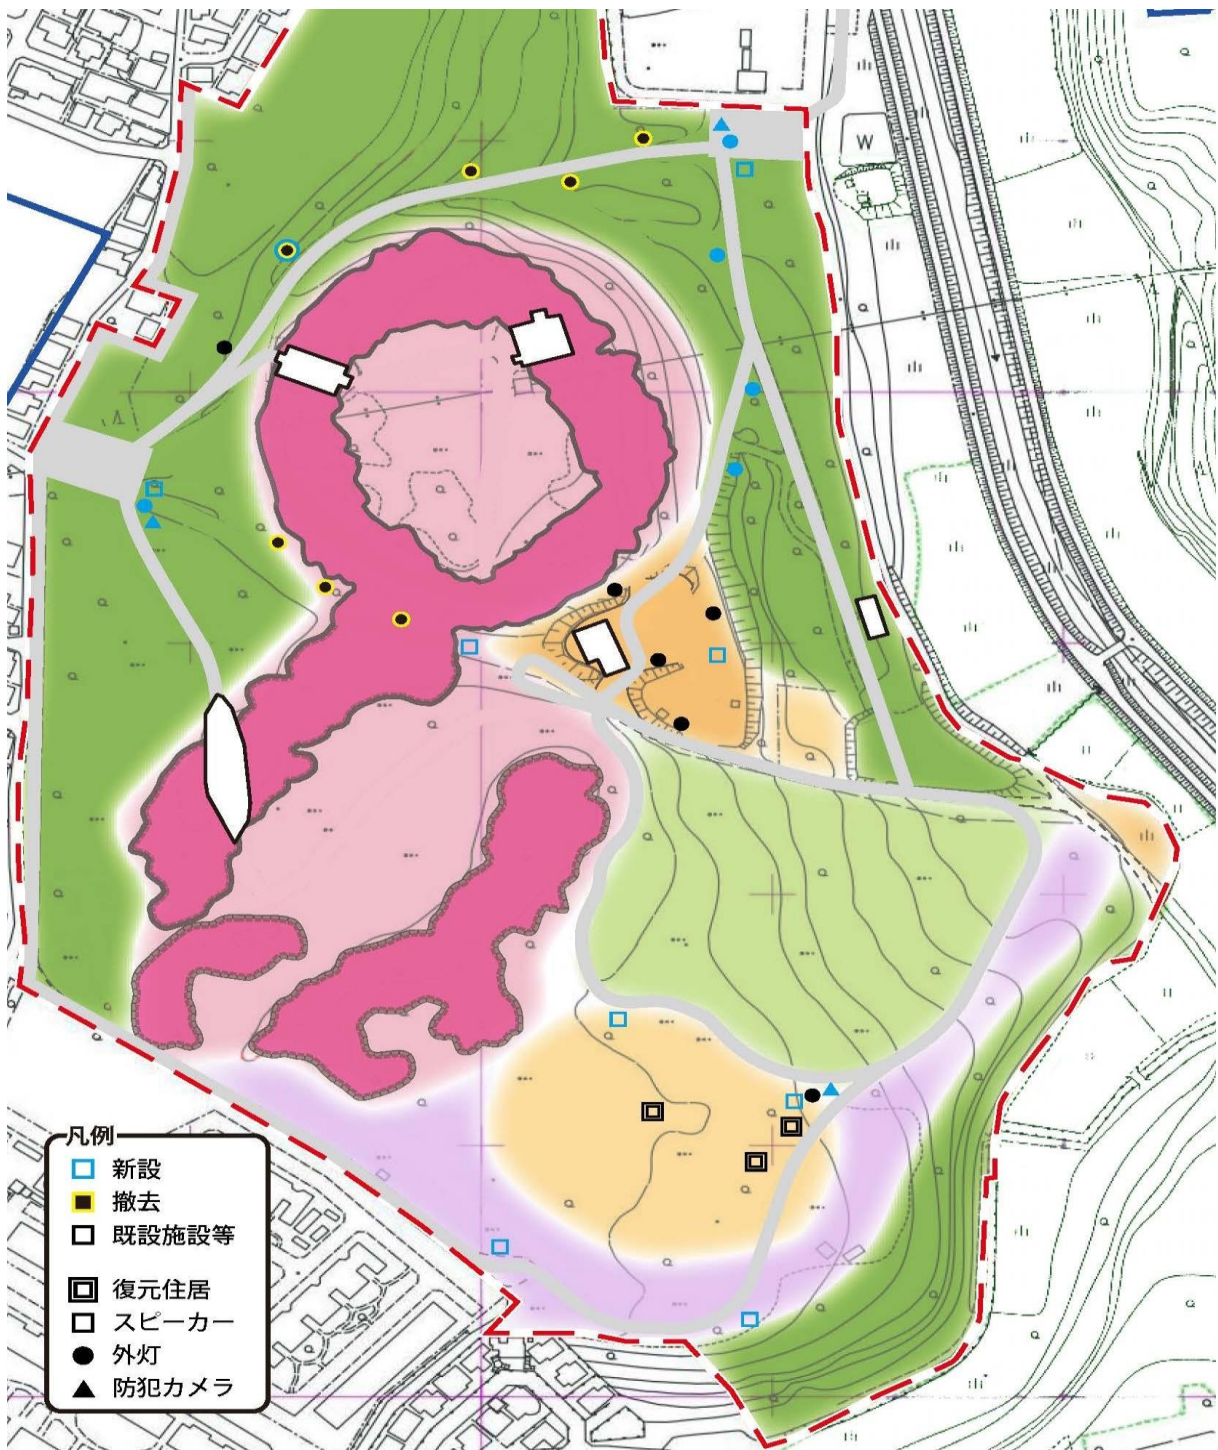
図 インフラ整備図

第1期整備基本設計で検討した内容を踏まえ、岩石型スピーカーを史跡内へ設置します。

史跡内と新博物館の距離が遠くなり防犯性が低くなるため、新博物館から史跡内の様子の確認や記録できるように防犯カメラを設置します。

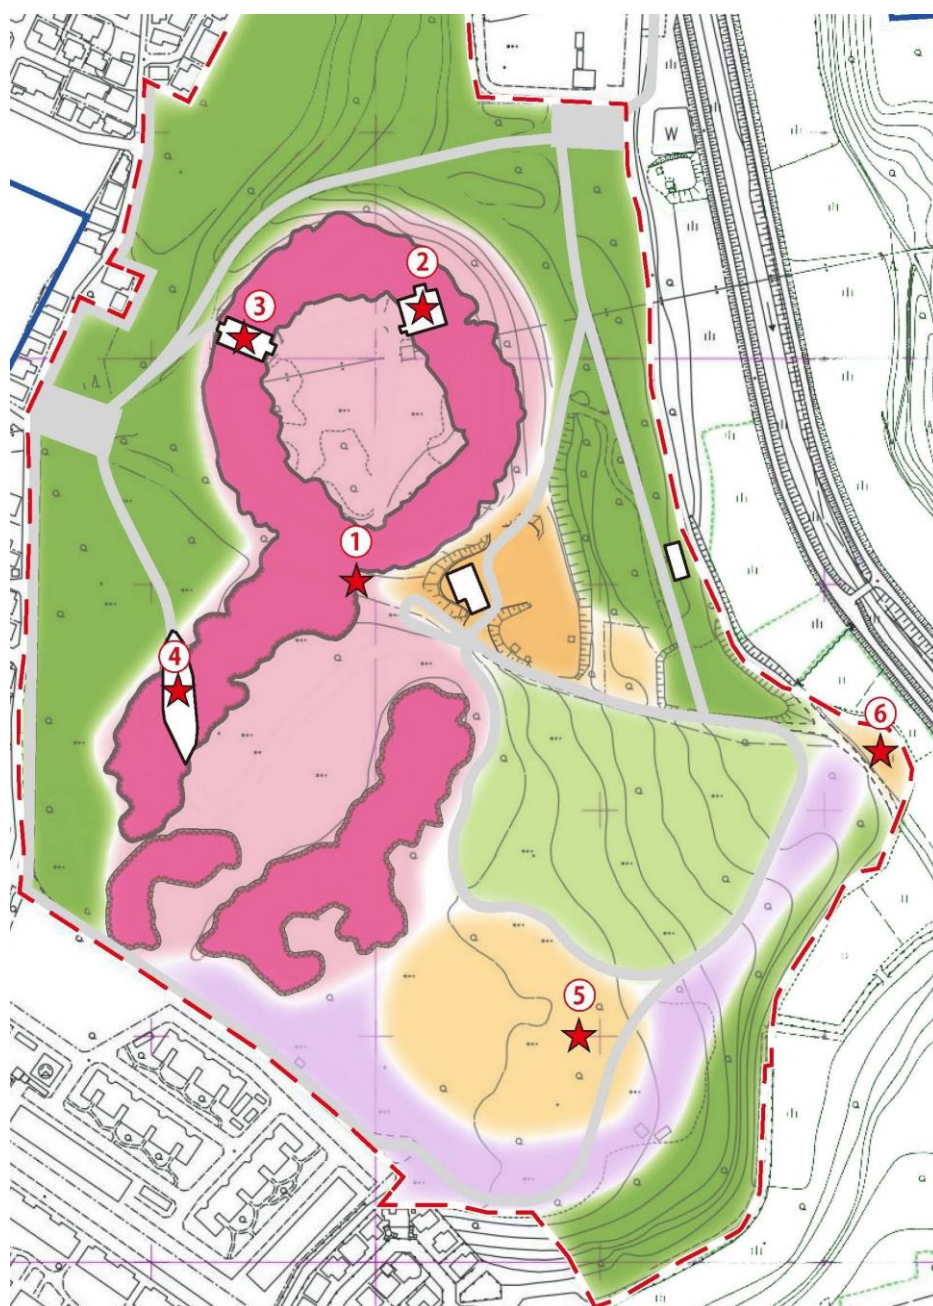
図 ビューポイント位置図

No.	ビューポイント	見どころ
1	解説板①「特別史跡加曾利貝塚」	南北の貝塚が一望でき、貝塚の広さを体感できる
2	北貝塚住居跡群観覧施設	貝層下の住居跡を発掘されたままの状態で見ることができる
3	北貝塚貝層断面観覧施設	貝層の高まりを体感できる
4	南貝塚貝層断面観覧施設 立体地形模型（陶板）	北貝塚の貝層との違いを観察できる 模型を見ながら、史跡の全貌を把握できる
5	復元集落	縄文時代のムラの景観を体感できる
6	解説板②「加曾利貝塚と海つながり」	坂月川を望みながら、海とのつながりを想像できる
