# **特別史跡加曽利貝塚 史跡整備基本計画（第2期）素案**

**2026年8月**

**千葉市教育委員会**

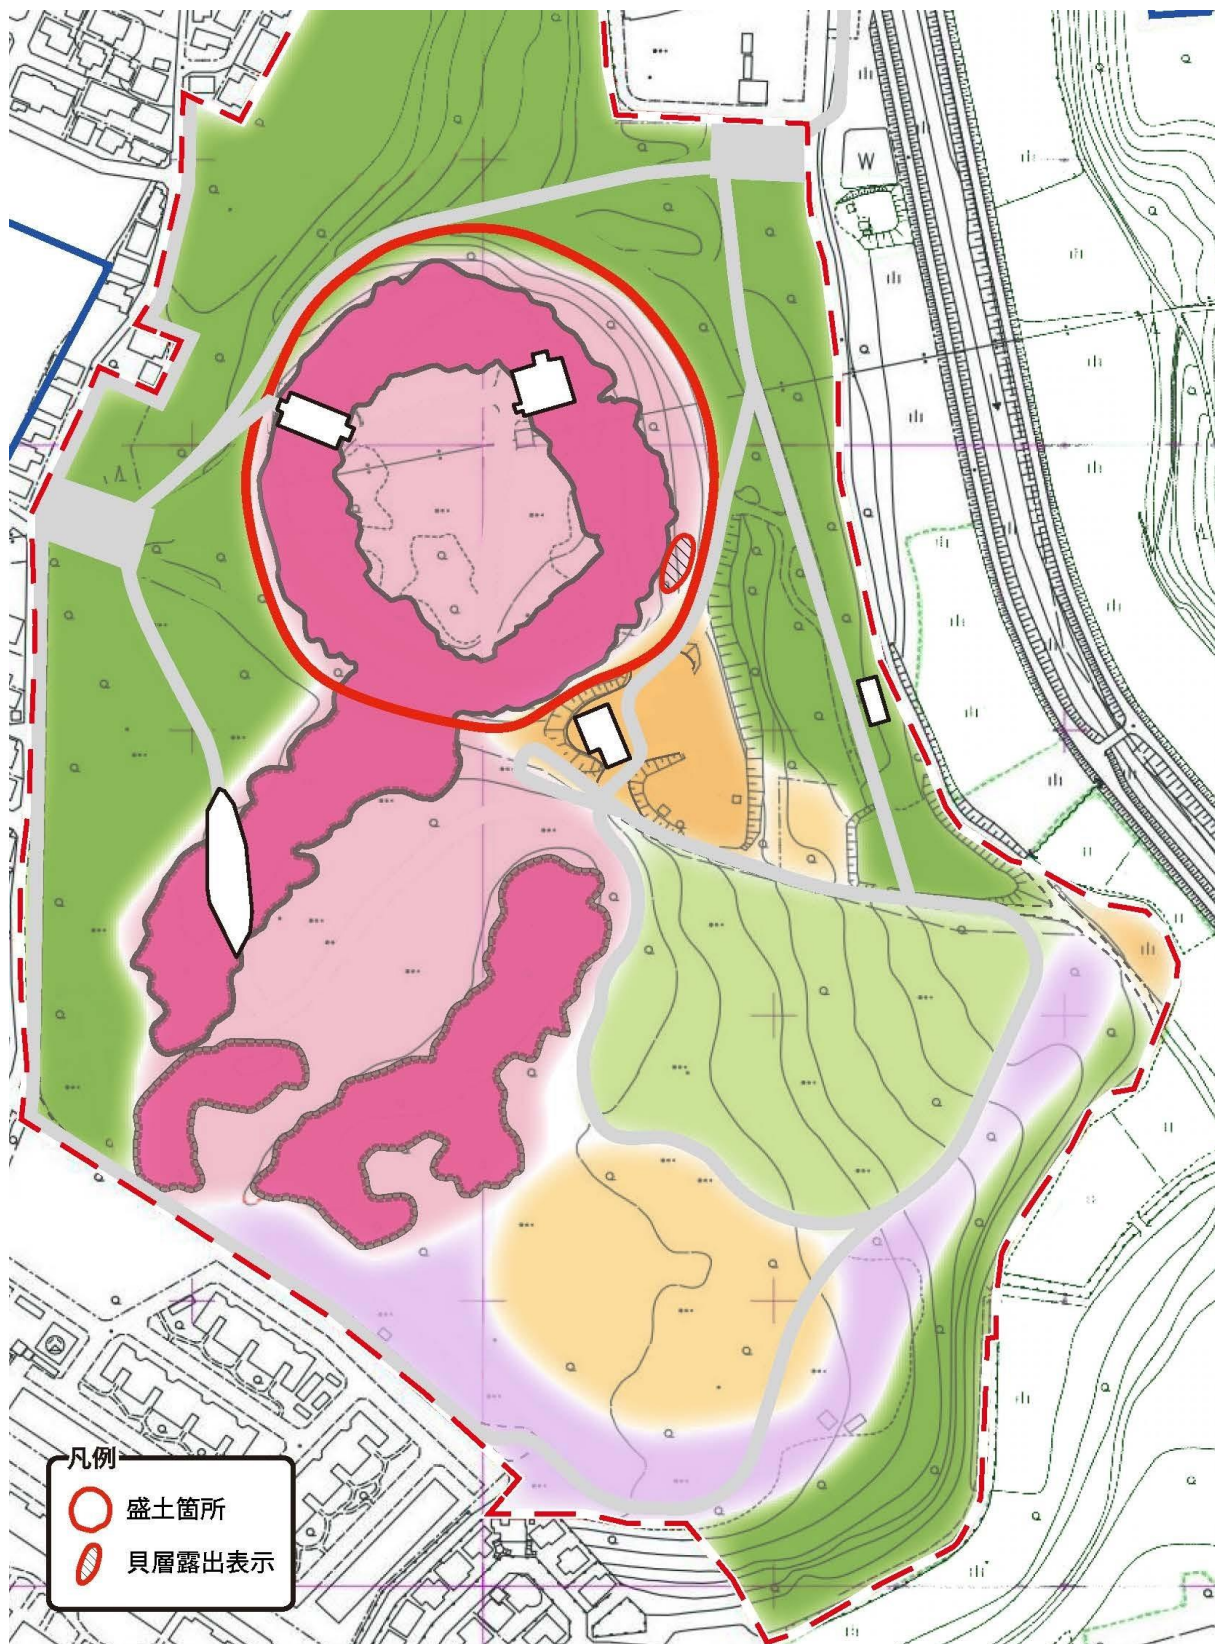
図 遺構整備方針図

現在の貝層と中央窪地の高低差を維持しつつ、貝層保護のため、北貝塚全体に約70cmの盛土を行うこととします。

北貝塚の貝層上面は盛土の流出を防止するため、表面を保護する必要があります。表面の仕上げは表土の再敷設若しくは芝張（野芝）を候補とし、検討を進め、設計へ反映させます。近年の大雨等による土砂の流出の防止策については検討する必要があります。

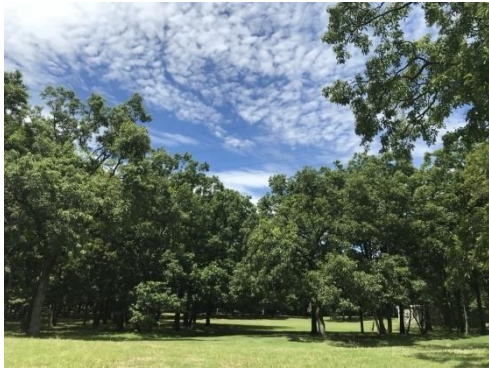
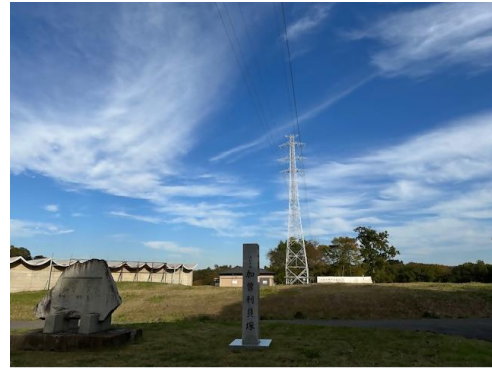
2021（令和3）年度から北貝塚の樹木伐採を計画的に進めており、2026（令和8年）度に伐採が完了しました。

写真 北貝塚伐採前

写真 北貝塚伐採後

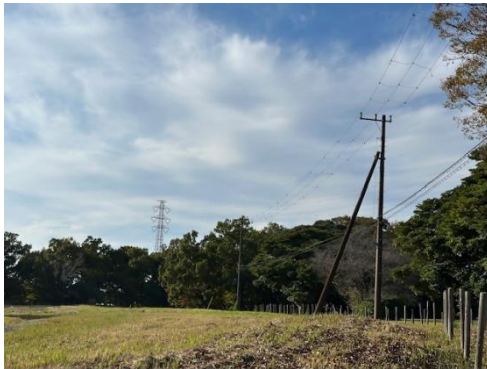
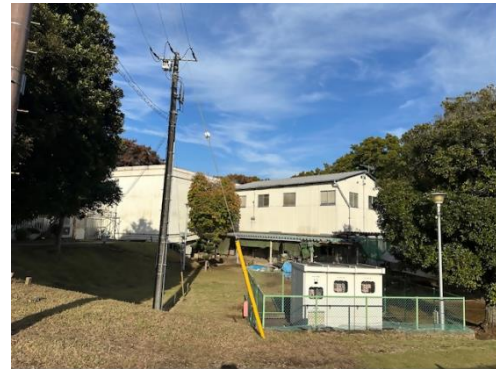
公園入口から現博物館まで、北貝塚と南貝塚を横断するように、電柱が設置されています。

写真 電柱

写真 キュービクル

既存の電柱電線は撤去し、新たに引き込む電線は地中化を行います。史跡西側の入口から現博物館までの引き込みルートを、新博物館のある北側から引き込むルートへ変更します。キュービクルは老朽化しているため更新します。

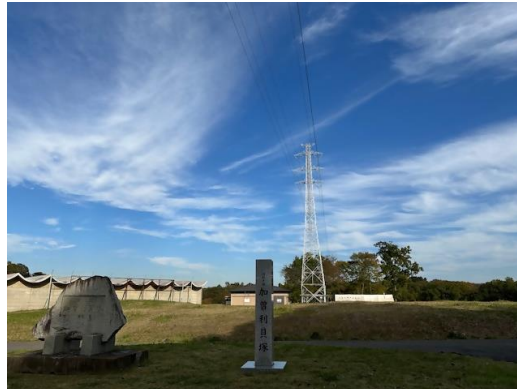
写真 送電鉄塔

設置者である東京電力と協議していますが、技術的に移設は不可能ではないものの、移設費用及び関係住民との交渉、補償は原因者（市）が負担する必要があります。なお、東京電力との協議の中で、鉄塔が目立たないようにするため、塗装等を工夫するという案も示されており、引き続き協議を進めていきます。

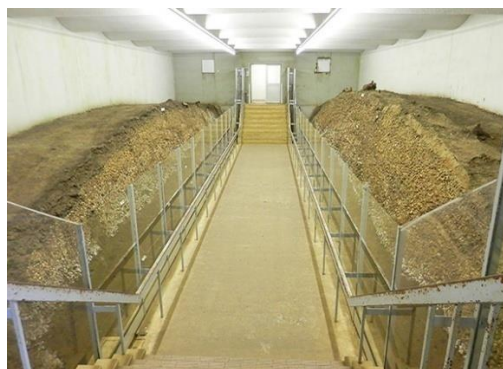
写真 北貝塚貝層断面観覧施設内部現状

施設の東西に2か所出入口がありますが、どちらも室内を見学するためには、階段を利用する必要があるため、車いす利用者は見学路まで降りることができません。

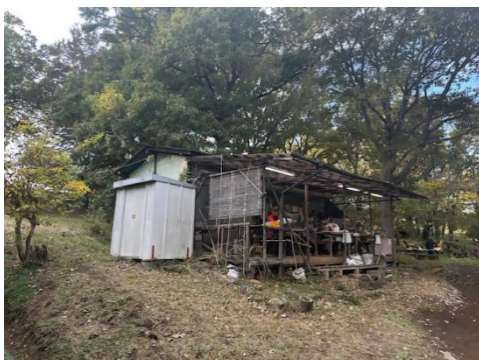
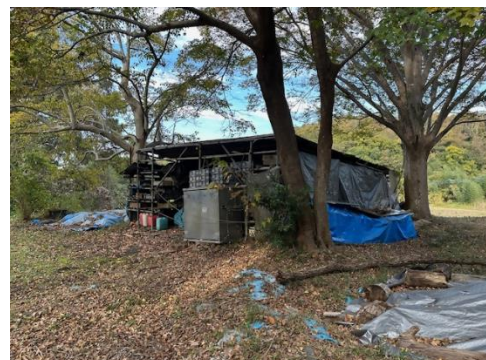
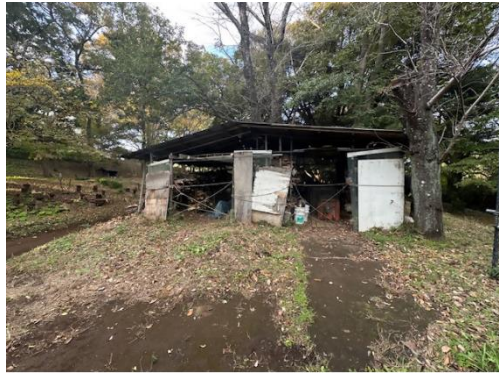
史跡指定地内で粘土作りから焼成まで土器づくりの実験研究を行うために必要な施設を設置していますが、老朽化が進んでいます。

写真 作業小屋（同好庵）

写真 薪小屋

写真 粘土小屋

新たに土器製作の実演を行う場として見学ルートに位置付けます。土器焼成場や水道は変えずに、老朽化している作業小屋（同好庵）、粘土小屋、薪小屋を土器製作実演用倉庫1棟に集約し、**景観に馴染むよう配慮しながら**、建て替えます。
