加曽利貝塚北貝塚住居跡群観覧施設 遺構養生作業

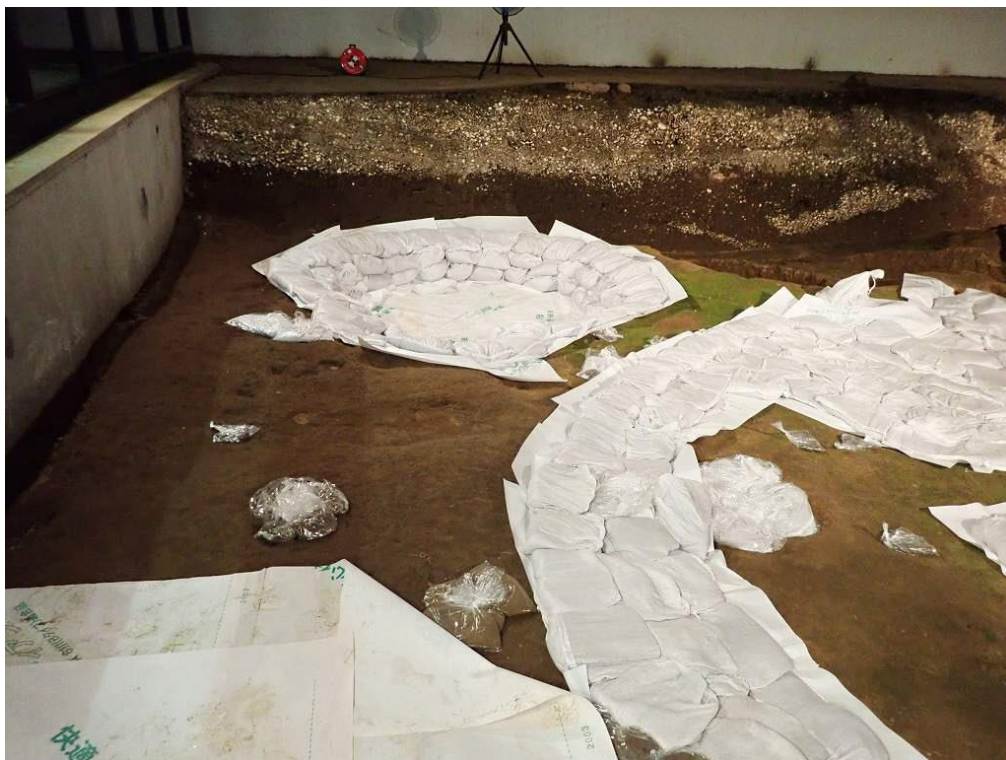
土のうによる部分保護(住居壁面等) 0828 撮影

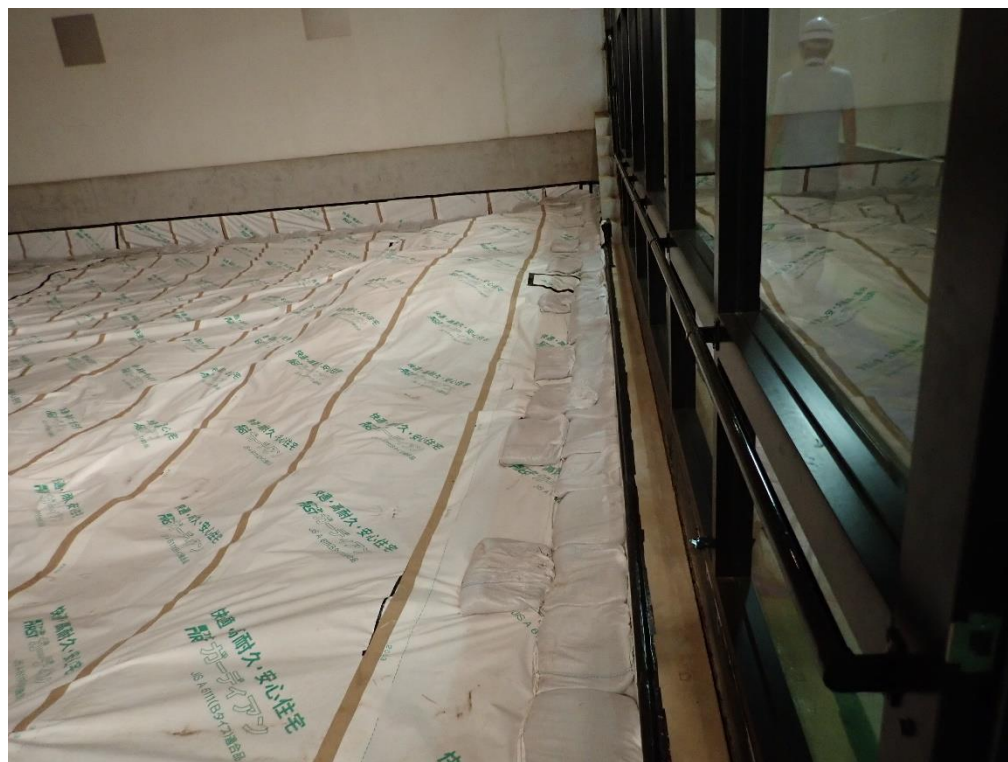
全面に透湿防水シートを設置 0917 撮影

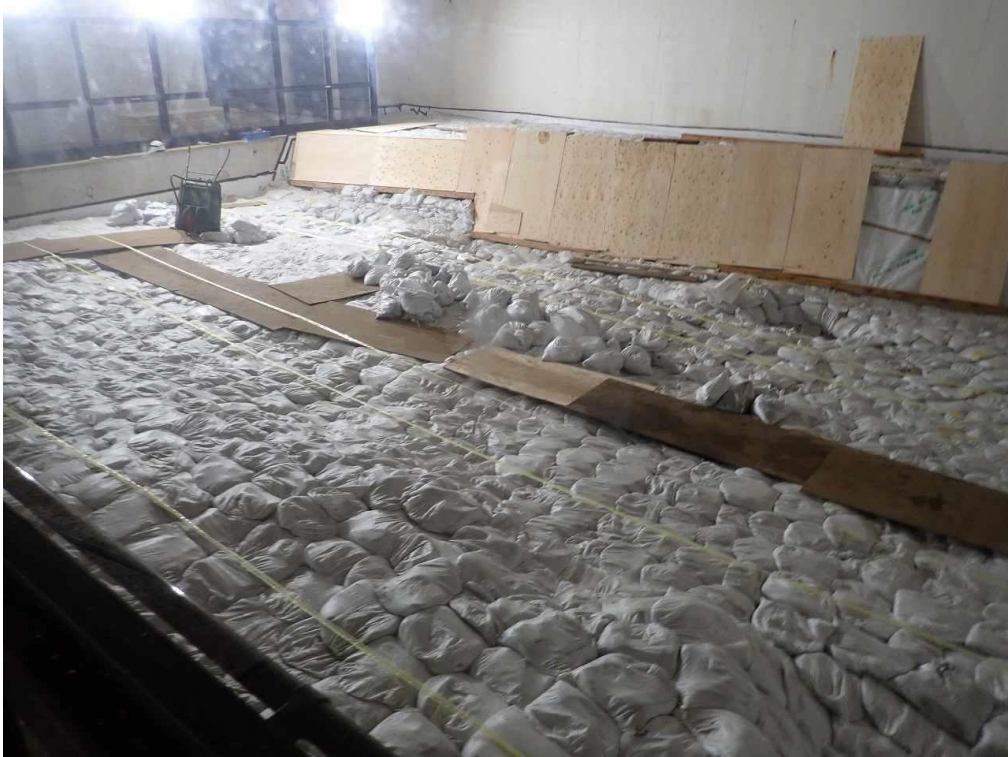
防湿透水シートの上から全面土のう設置 0925 撮影

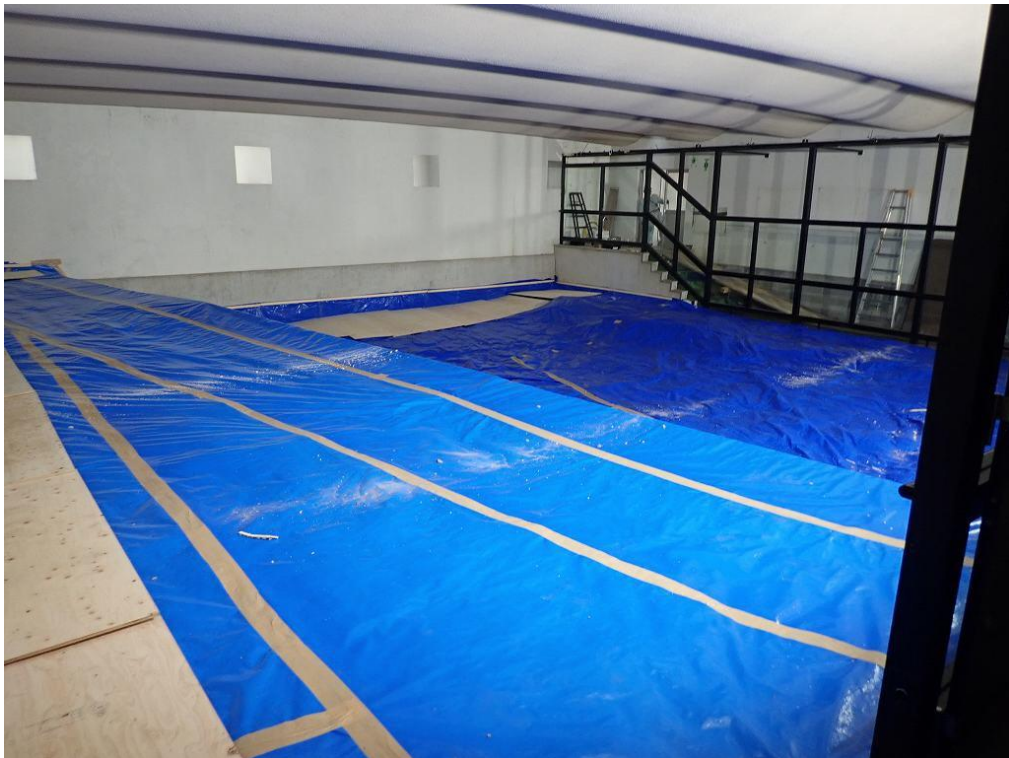
全面にブルーシートを設置 0929 撮影
