短期的な史跡整備計画
の実施内容

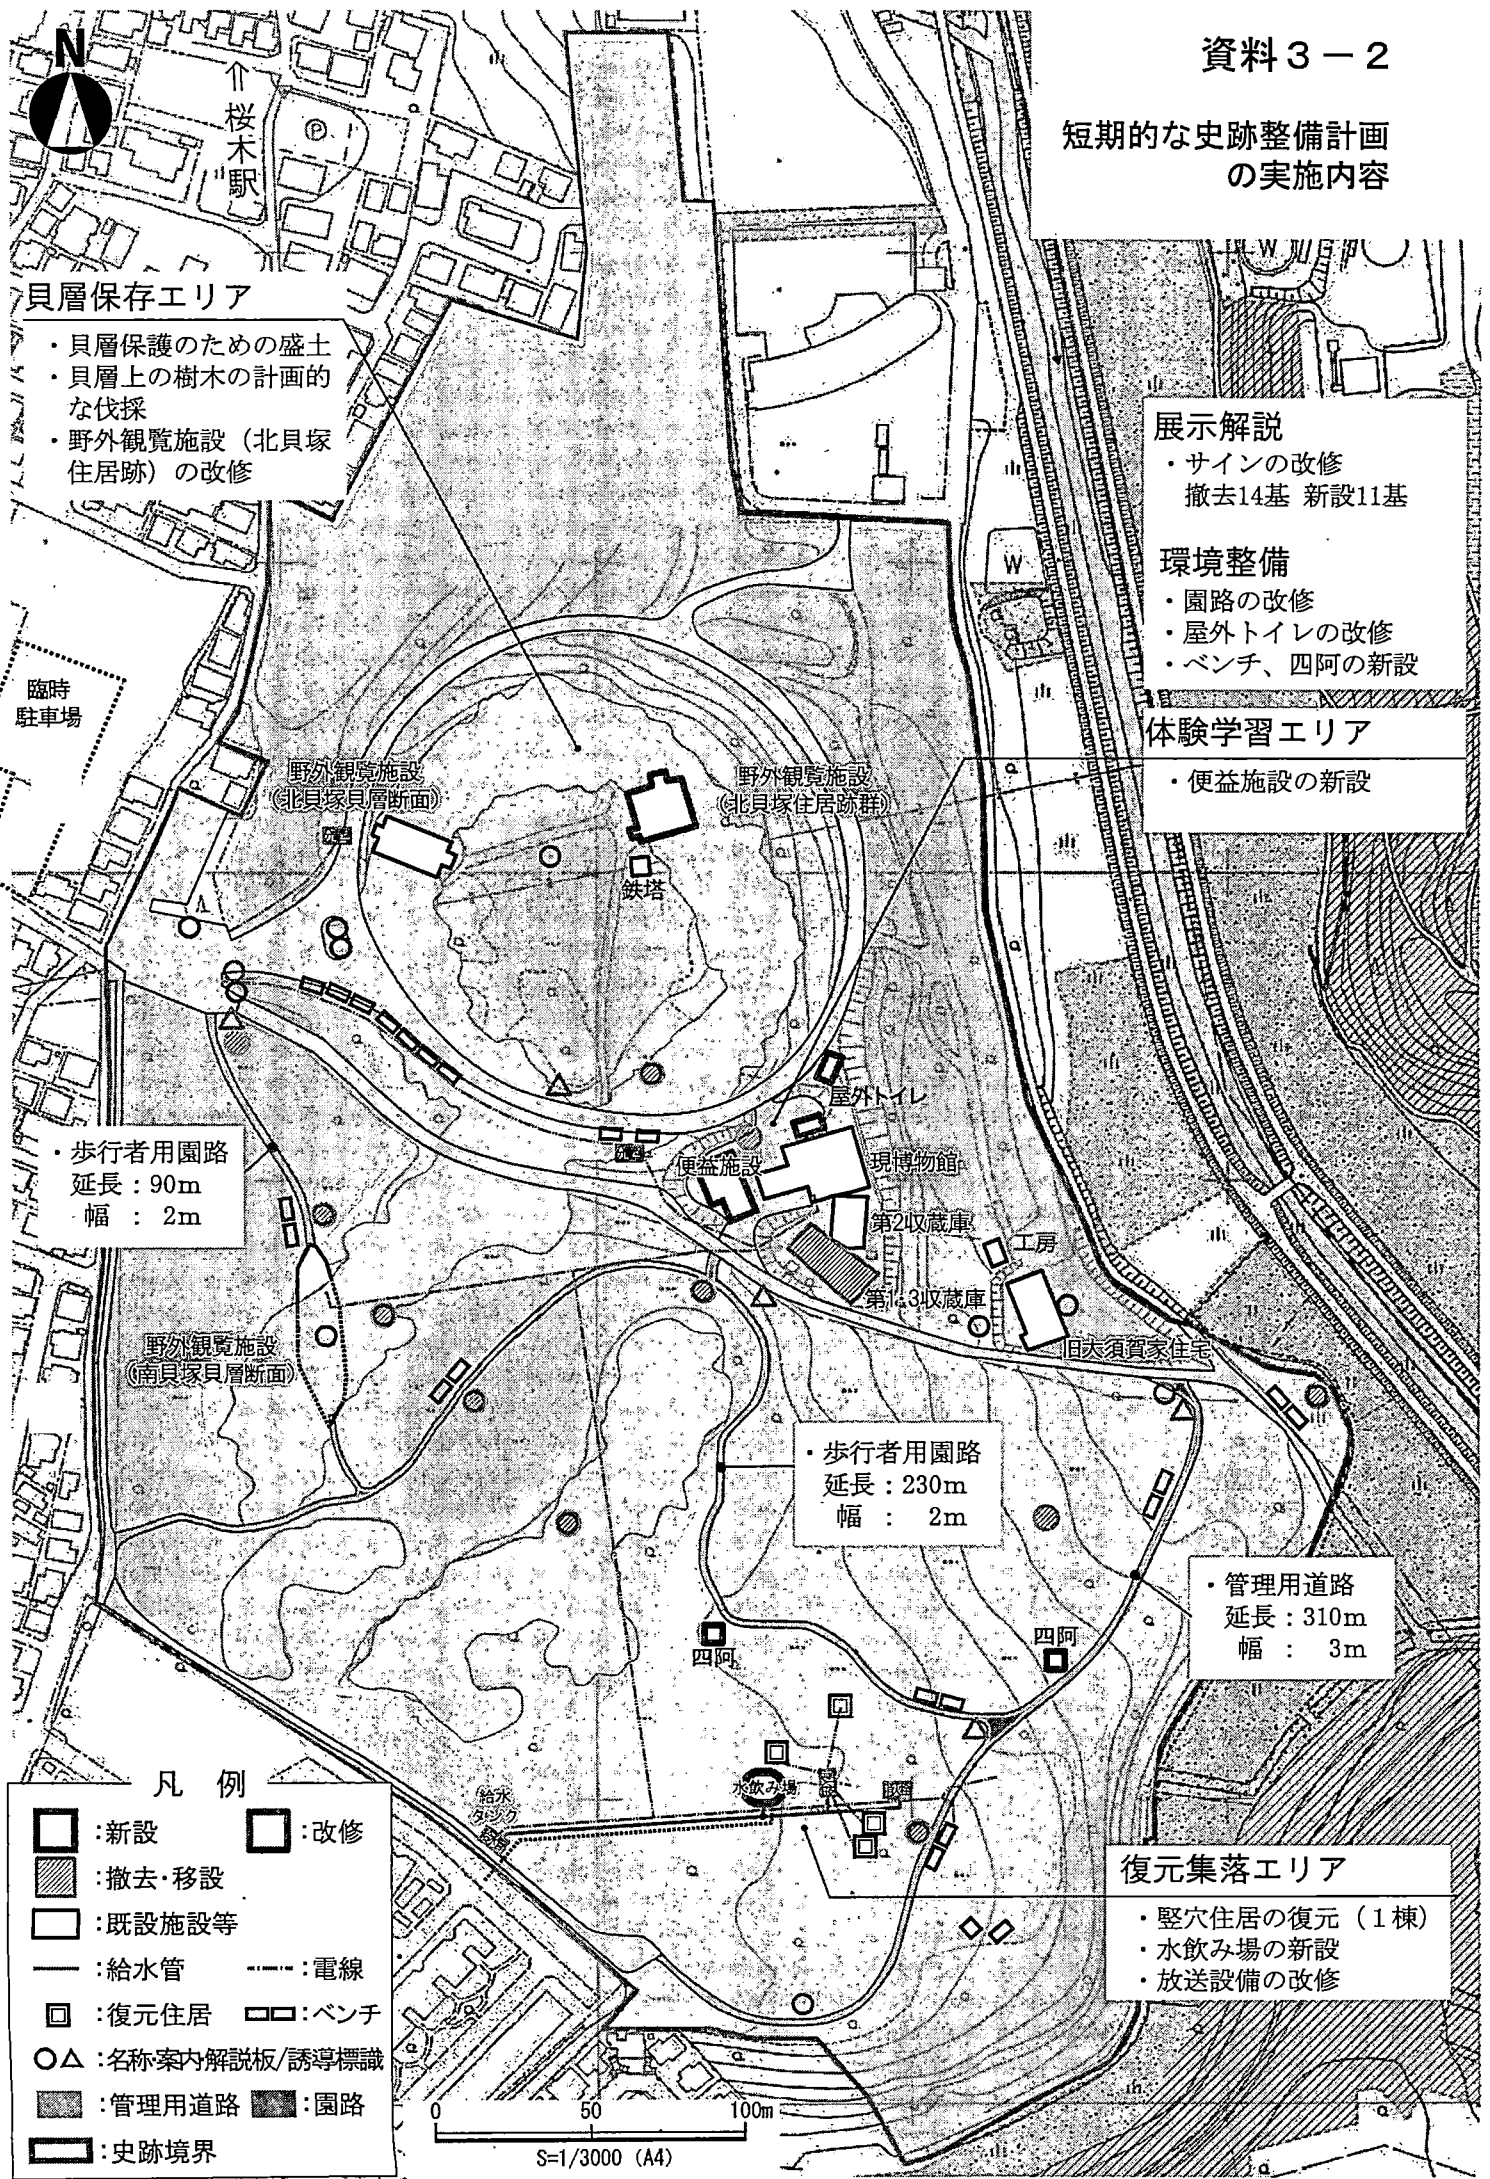
貝層保存エリア

- ・貝層保護のための盛土
- ・貝層上の樹木の計画的な伐採
- ・野外観覧施設（北貝塚住居跡）の改修

展示解説

- ・サインの改修
撤去14基 新設11基

環境整備

- ・園路の改修
- ・屋外トイレの改修
- ・ベンチ、四阿の新設

体験学習エリア

- ・便益施設の新設

- ・歩行者用園路
延長：90m
幅：2m

- ・歩行者用園路
延長：230m
幅：2m

- ・管理用道路
延長：310m
幅：3m

復元集落エリア

- ・竪穴住居の復元（1棟）
- ・水飲み場の新設
- ・放送設備の改修
