減断水の要因及び今後の対応について

令和4年度第1回

千葉市水道事業運営協議会

千葉市水道局

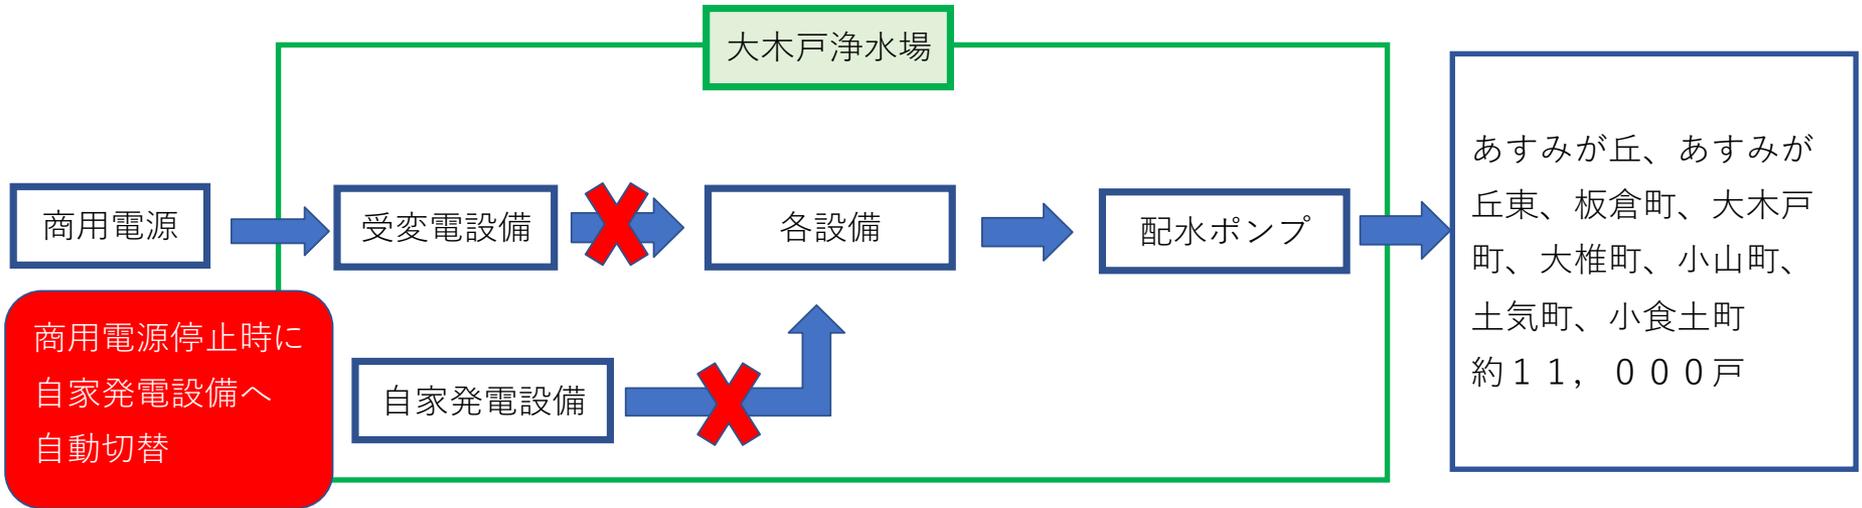
- ・ 受変電設備（不足電圧継電器）の不具合により、停電が発生していないにもかかわらず、停電が発生したと誤作動を起こし、商用電源の受電を停止してしまった。
- ・ 自家発電設備（冷却水切替バルブ）の不具合により、冷却水が補充されなかった。そのため高温の冷却水が循環してしまったことにより、ディーゼルエンジンのオーバーヒートが発生し、停止してしまった。

自家発電設備

冷却水切替バルブ

受変電設備

受電盤

不足電圧継電器

- ・ 不具合をおこした不足電圧継電器は、仮設計器により運用中。
- ・ 冷却水切替バルブは、現在冷却水を強制補充することにして運用中。
- ・ 不具合をおこした不足電圧継電器を含む継電器類を今年度交換する。
- ・ 冷却水切替バルブは、8月中に交換予定。
- ・ 自家発電設備の点検内容の拡充及び老朽化機器における改築更新の前倒しを検討。

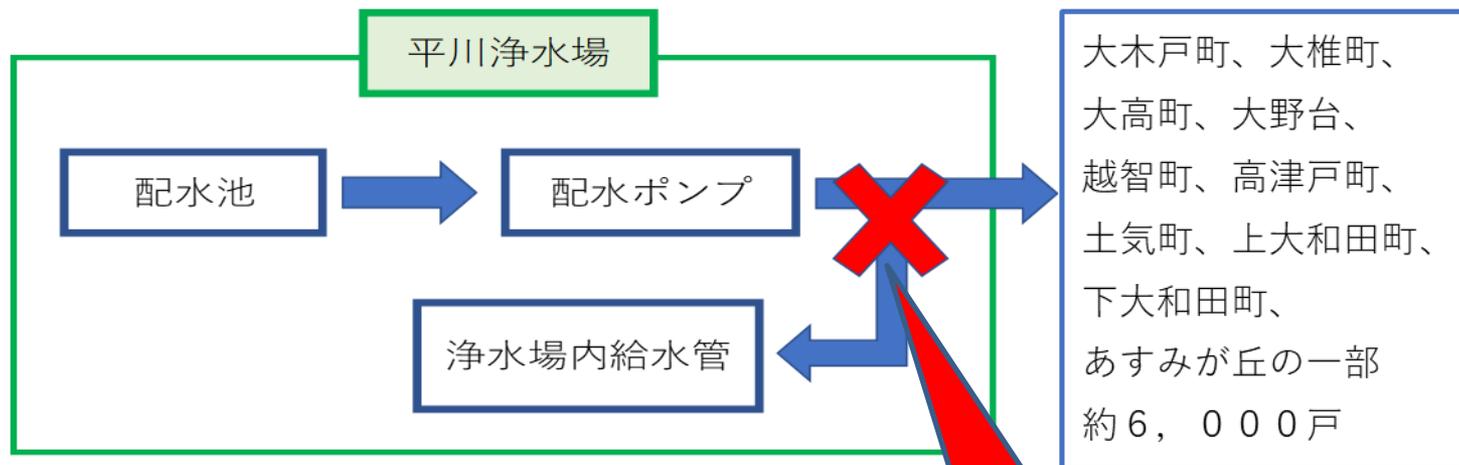
- ・5月21日(土) 13:45頃 平川浄水場電気設備改築工事にて、浄水場内の給水管を掘削時に破損させたことにより漏水事故発生。
19:00頃 圧力を減少させ、修繕を試みるも漏水量が多く断念。
修繕するために平川浄水場の停止を決定。
HPにて平川浄水場停止に伴う、減断水発生を公表。
- ・5月22日(日) 0:00頃 平川浄水場停止、減断水発生開始
5:30頃 修繕完了、送水開始
6:40頃 減断水復旧

- ・施設台帳の不備に加え、地下埋設物の調査不足により、受注者と職員の両者が埋設物の有無及び、位置関係を見誤ったことにより、掘削箇所に給水管がないと判断していた。

破損箇所

- ・事故防止のため台帳の不備等による現地との不整合が確認された場合は、施設管理者に意見をもとめ、必要に応じ作業計画書の見直しを行った後施工する。
- ・緊急断水に伴う周知方法について検討を行う。

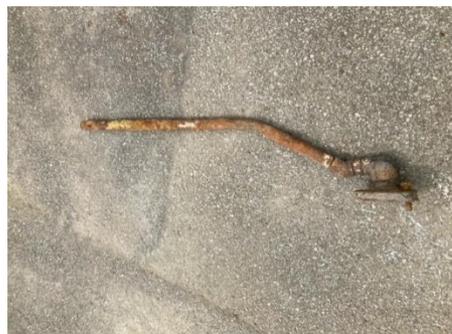
修繕状況

破損給水管

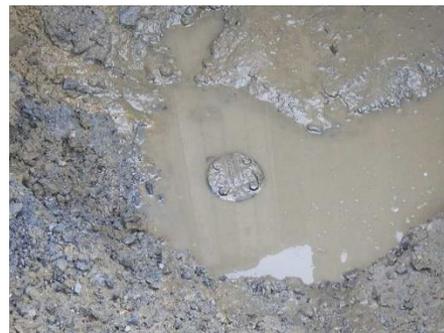
修繕完了後
