QVCマリンフィールドの被害状況

(3) 台風15号による護岸道路復旧工事への影響

東日本大震災千葉県災害記録誌
(公園災害復旧編)

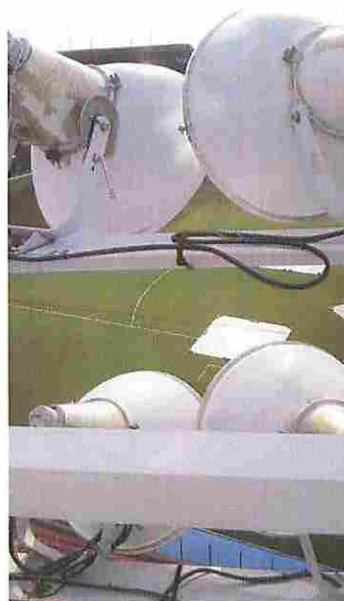
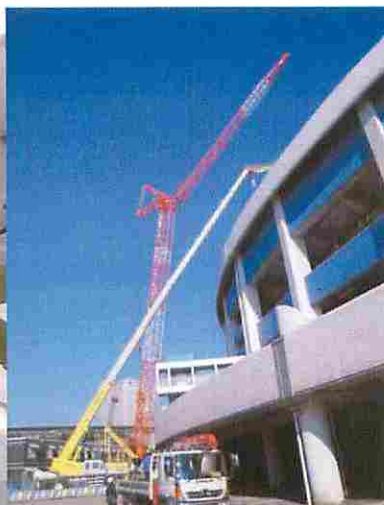
①屋根接合部及び
②夜間照明修繕状況

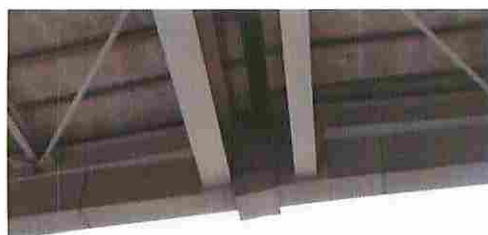
②夜間照明状況
(照射角度変化)

①屋根接合部破損状況

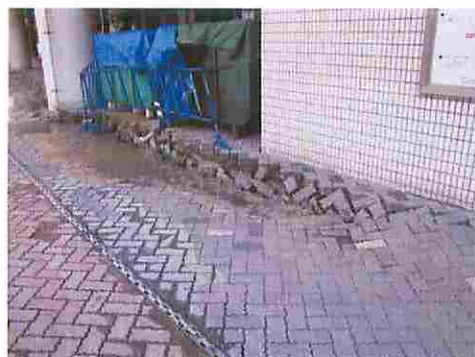
③インターロッキングブロック舗装破損

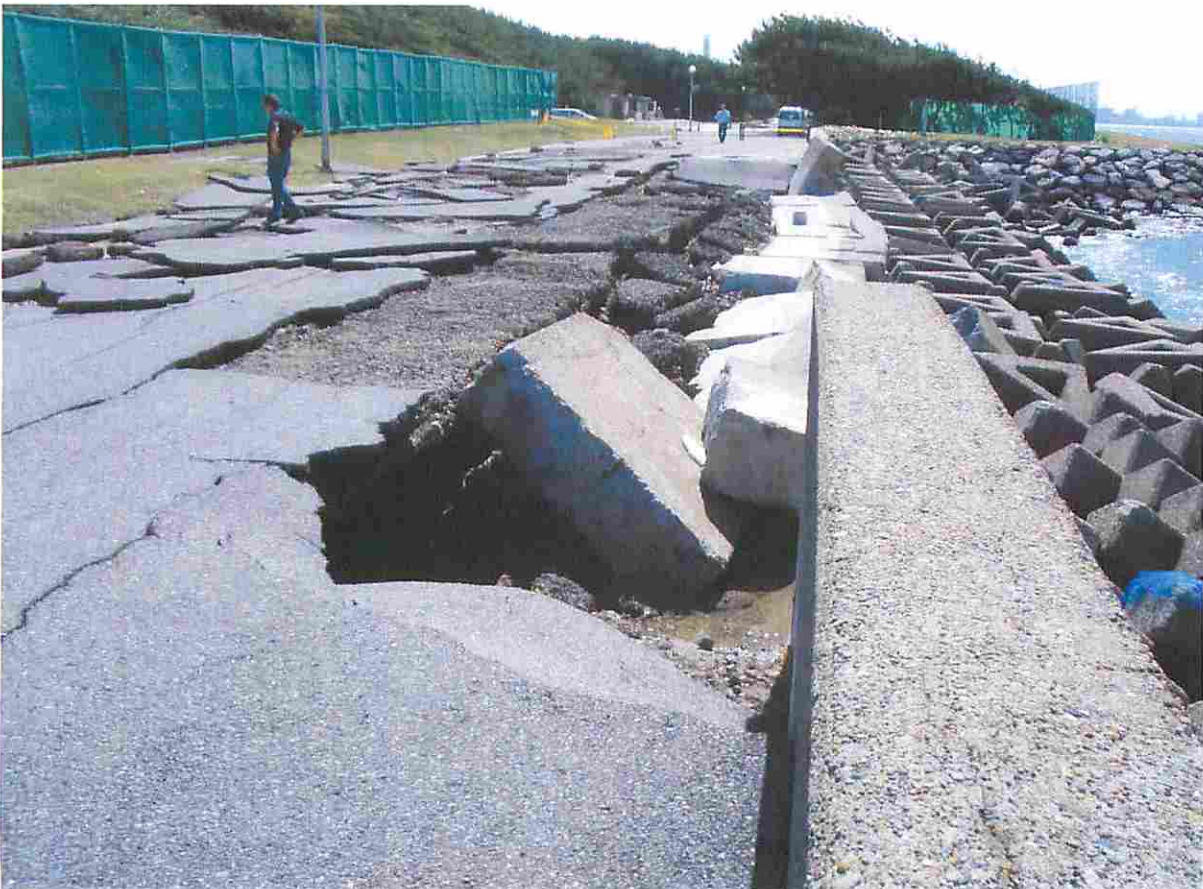
舗装復旧工事を実施予定であった、護岸道路の路盤が波で流失した。

その後、護岸のコンクリート強度の着き待ち、平成24年5月から護岸道路の災害復旧工事に着手し、平成24年7月に竣工させ、「東日本大震災による公園災害復旧工事」は全てが完了した。

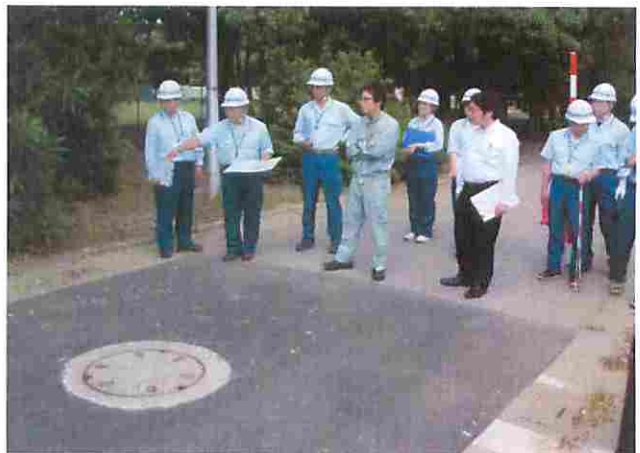
実地検査(北磯辺公園)
雨水管・アスファルト舗装・縁石復旧説明

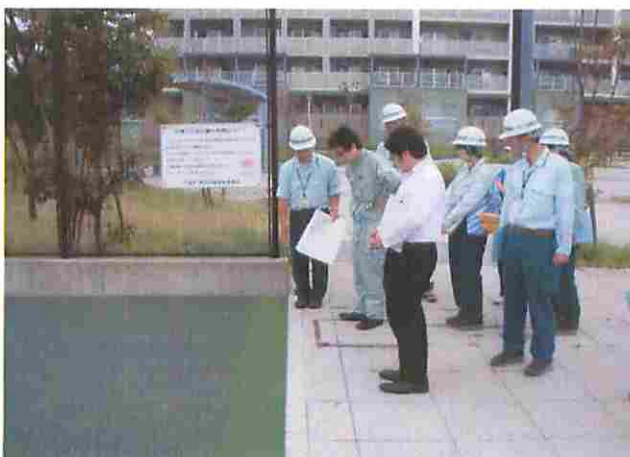
実地検査(打瀬3丁目公園)
カラーアスファルト舗装・平板舗装復旧説明

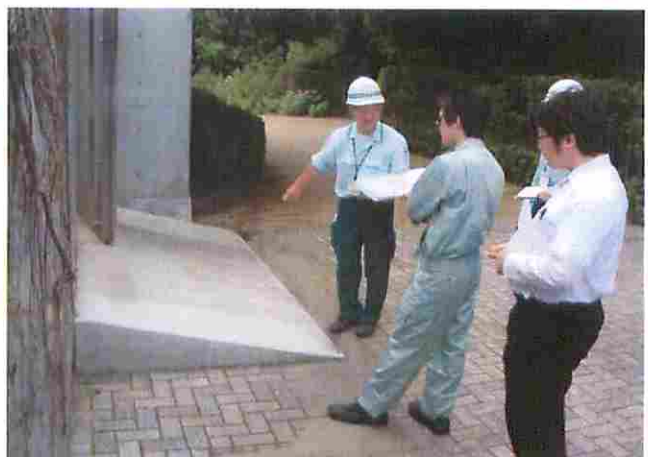
実地検査(稲毛海浜公園 花の美術館)
建物入口部段差解消復旧説明

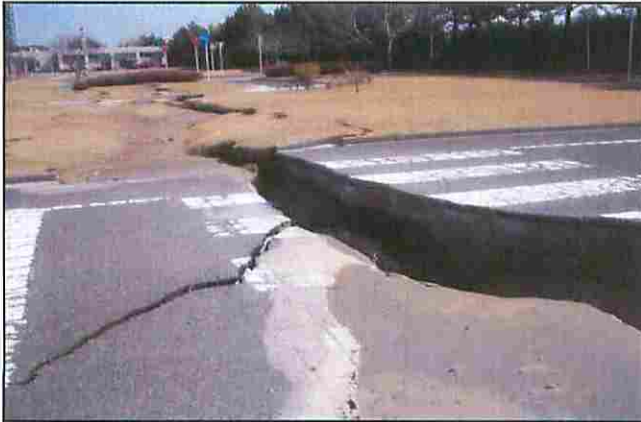
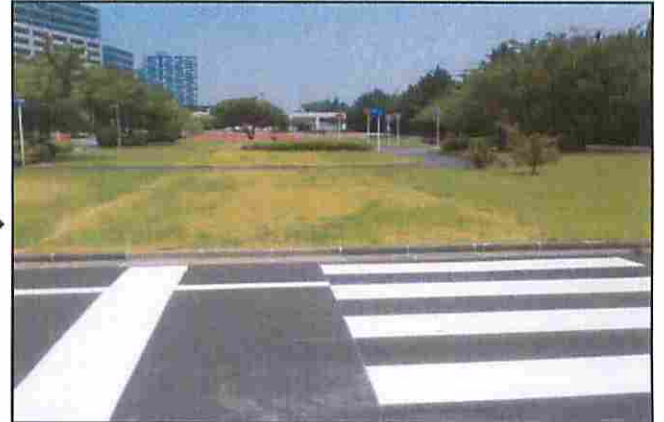
沈下・亀裂・液状化【交通公園アスファルト舗装園路】

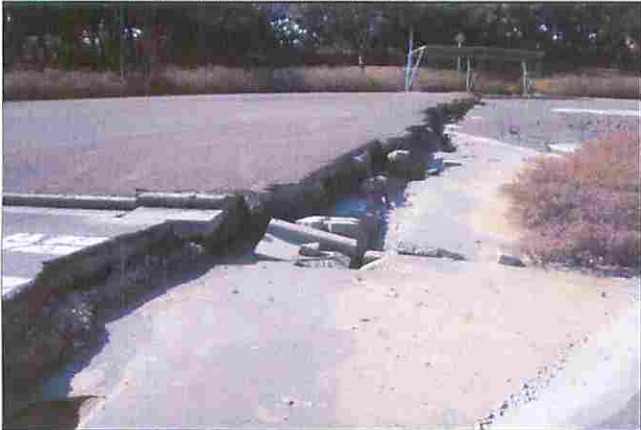
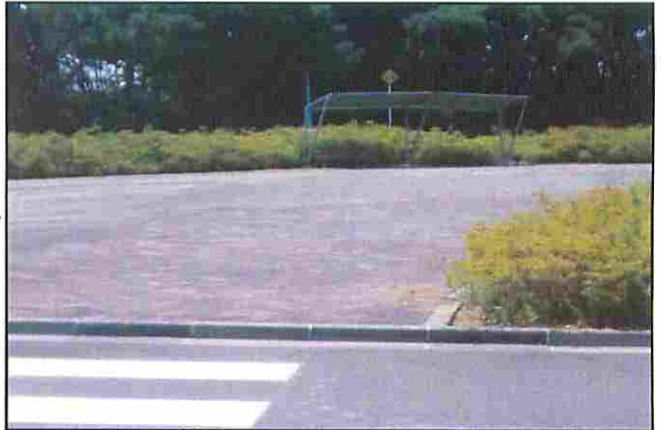
沈下・亀裂・液状化【交通公園インターロッキングブロック舗装広場】

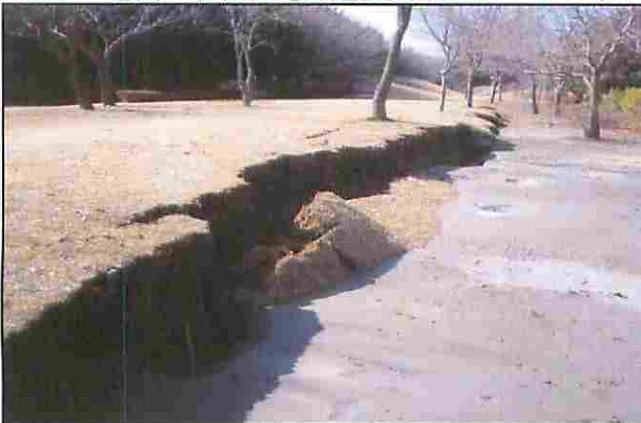
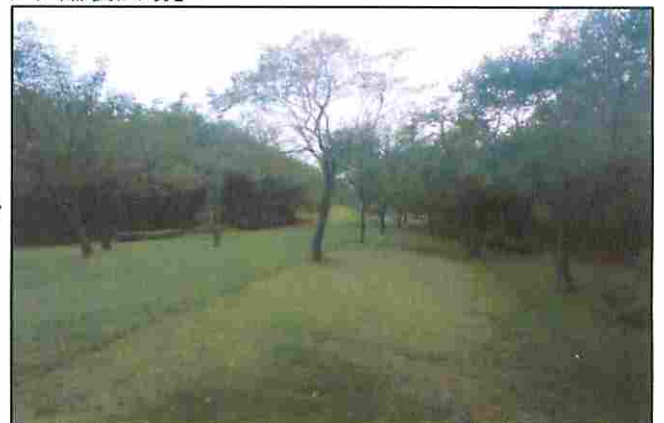
沈下・亀裂・液状化【芝生広場】

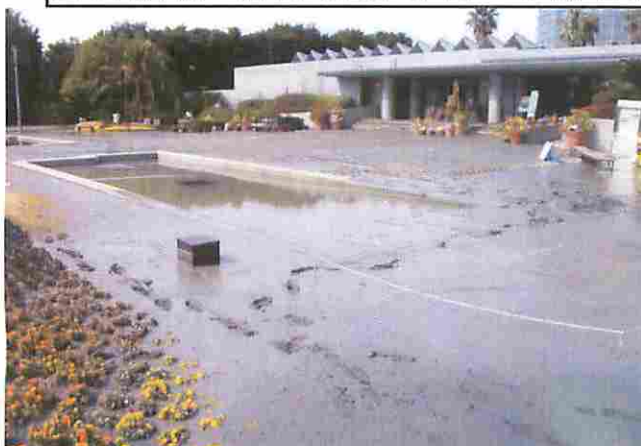
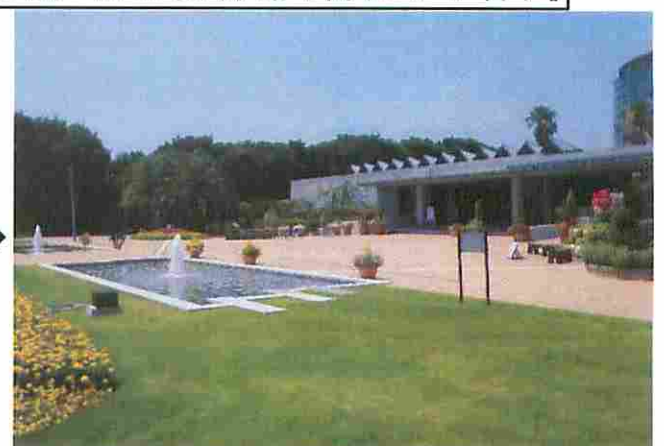
公園施設 被災状況写真 [稲毛海浜公園 花の美術館 (高浜7丁目)]

沈下・亀裂・液状化【美術館前レンガ舗装広場・噴水池破損】
