千葉市液状化対策推進委員会

— 第14回 —

議題1. 磯辺4丁目地区（モデル地区）
の事業効果について

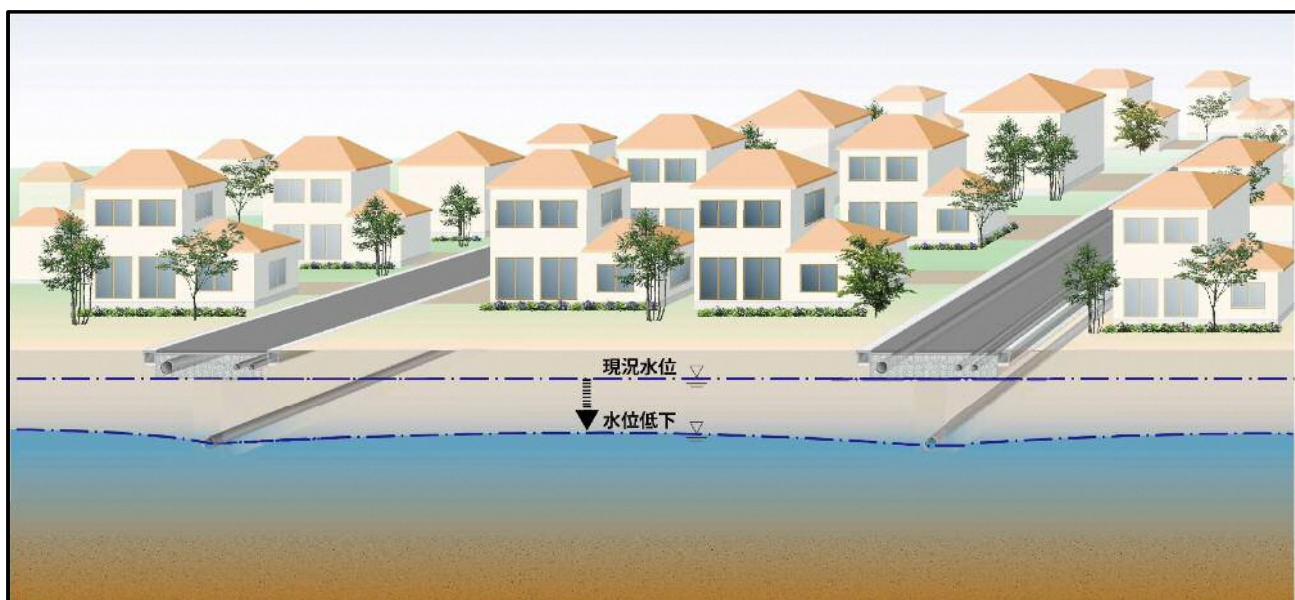
I地下水位低下工法(P1)

本地区の地下水位低下工法は、道路下に集排水管を張り巡らし、それに接続したマンホールポンプにより地区外へ地下水を排水する

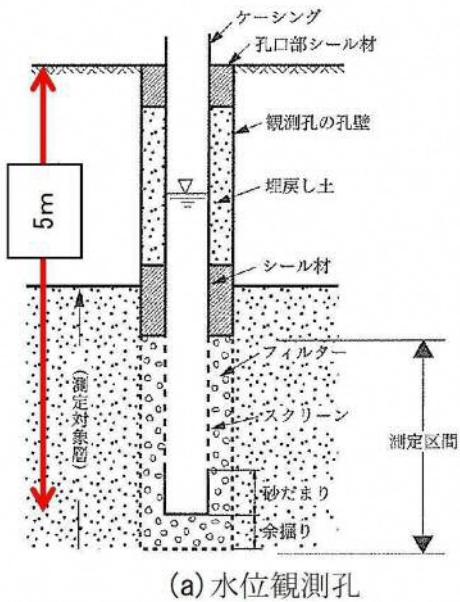
(a) 水位観測孔

地下水位計：地下水位の計測

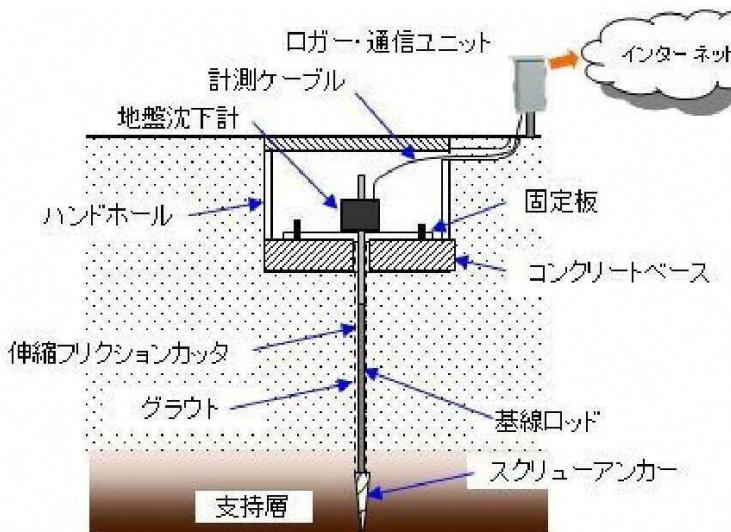
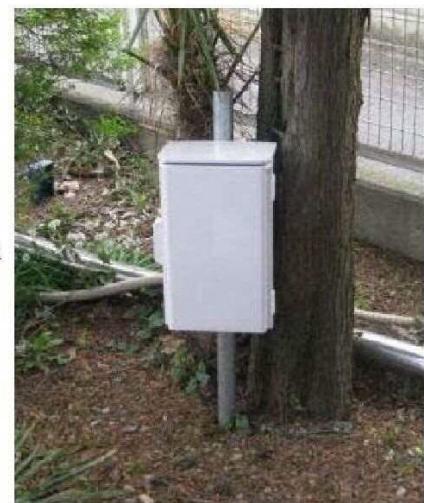
I 地盤沈下計の設置例(P2)

地盤沈下計：地表面の沈下量の計測

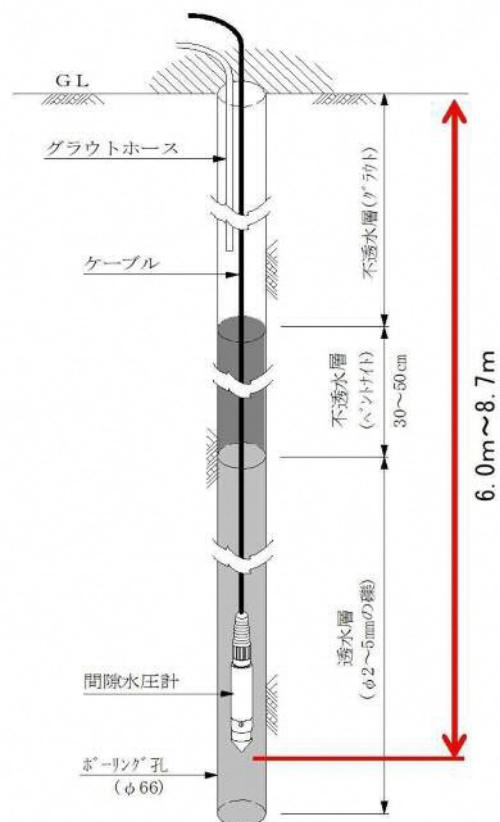
I間隙水圧計の設置例(P3)

間隙水圧計：
粘性土の間隙水圧の計測
沈下量の検証に必要

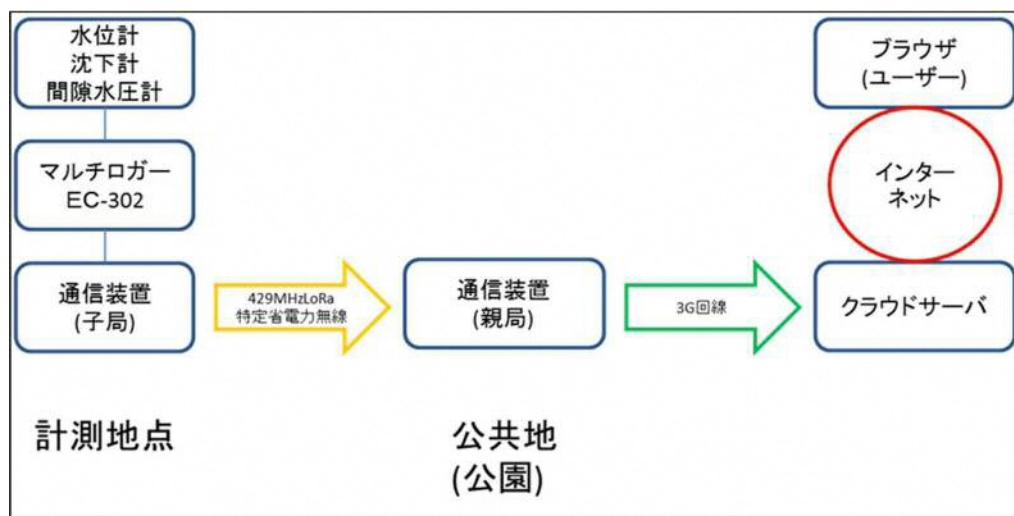
I計測の自動化(P3)

地下水位低下時に計測データの即時性が得られるように計測を自動化
中磯辺第一公園と中磯辺第二公園に親局を設置
計測地点25箇所の計測データを親局に集約
親局からクラウドサーバにデータを転送、サーバでデータ処理

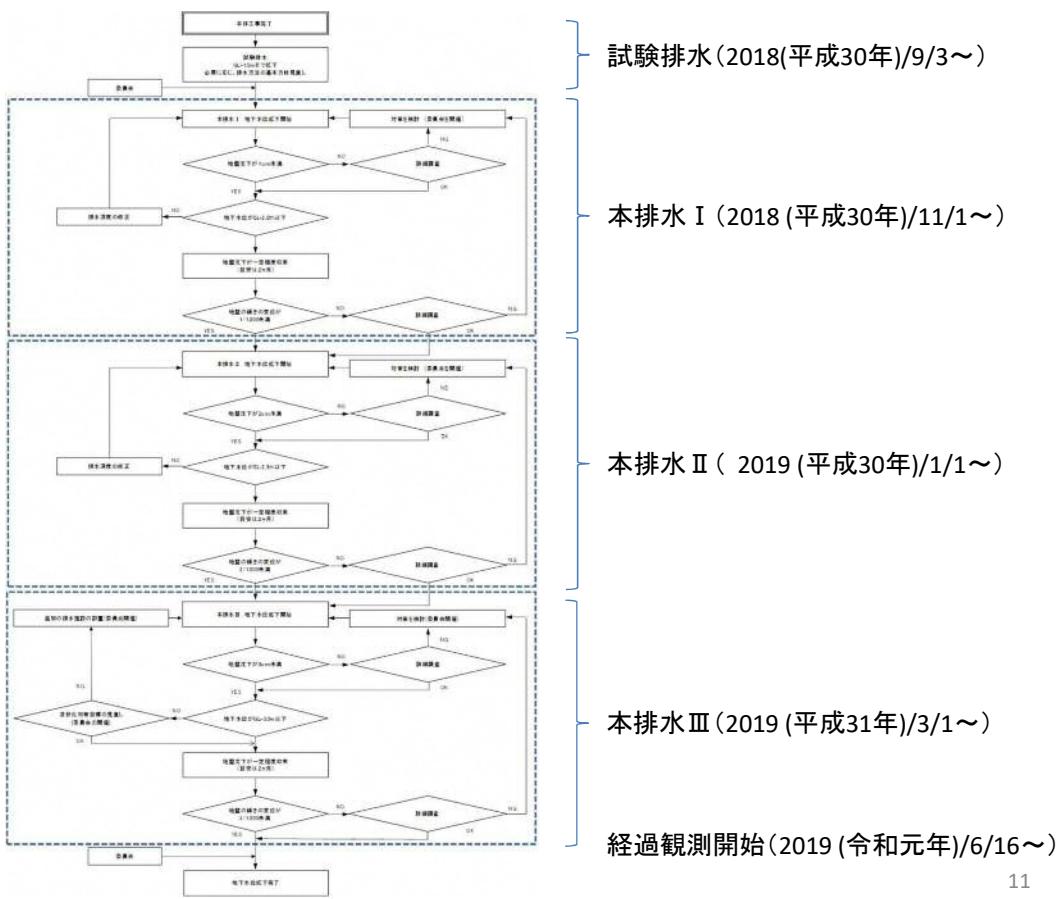
I段階的な地下水位の排水方法 (P4)

試験排水(2018(平成30年)/9/3～)

本排水 I (2018 (平成30年)/11/1～)

本排水 II (2019 (平成30年)/1/1～)

本排水 III (2019 (平成31年)/3/1～)

経過観測開始(2019 (令和元年)/6/16～)

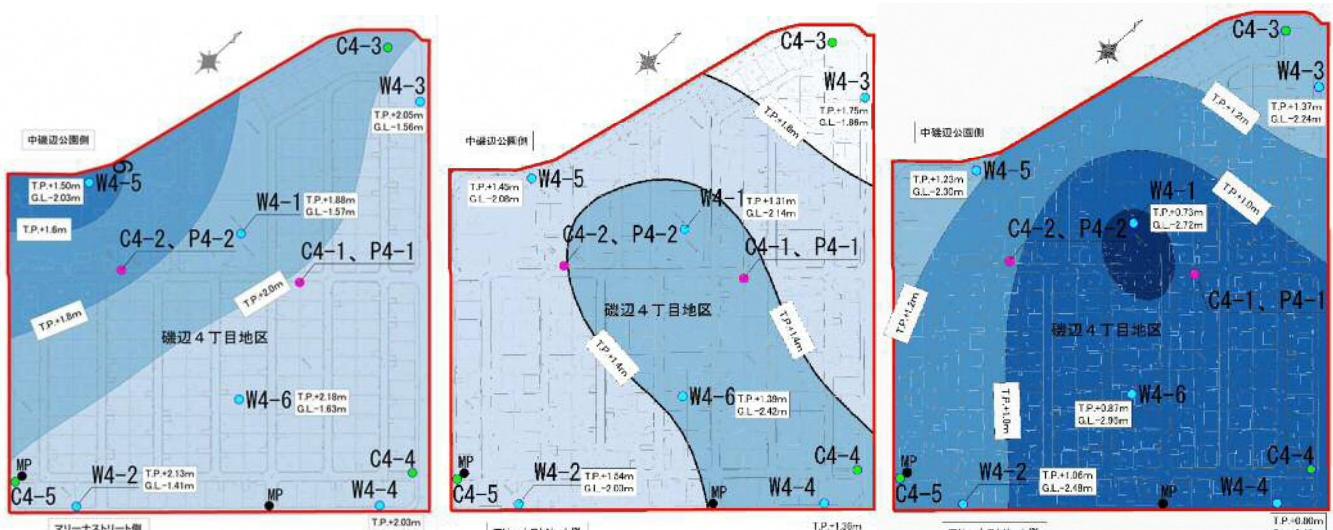
磯辺4丁目地区 地下水位(P8、9)

地区中央付近から地下水位が低下している

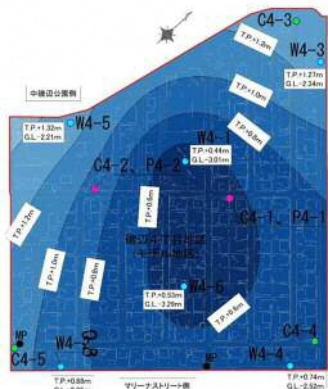
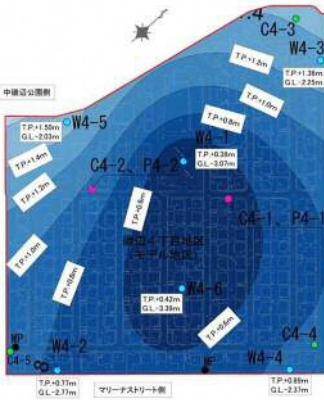
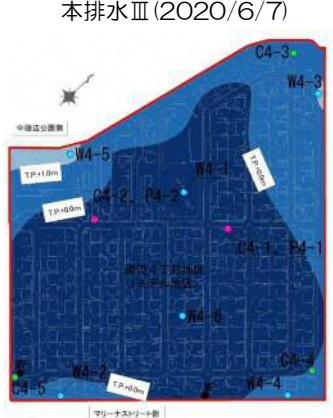
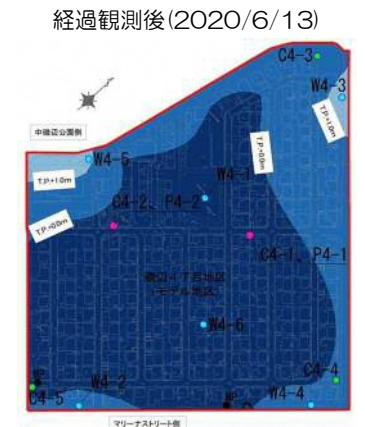
■磯辺4丁目地区 地下水位(P9)

マンホール内水位を考慮すると
GL-3mの範囲が
宅地部をほぼカバーする

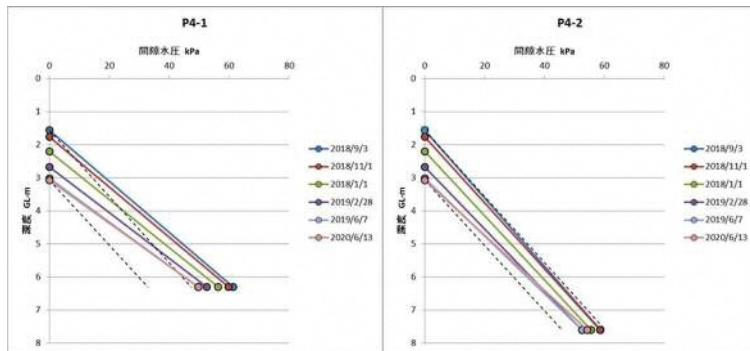
I 磯辺4丁目地区 間隙水圧(P11)

2016/9から計測を開始
地下水位を下げてからFc2層の間隙水圧も低下
ただし、地下水位の低下量よりは小さい

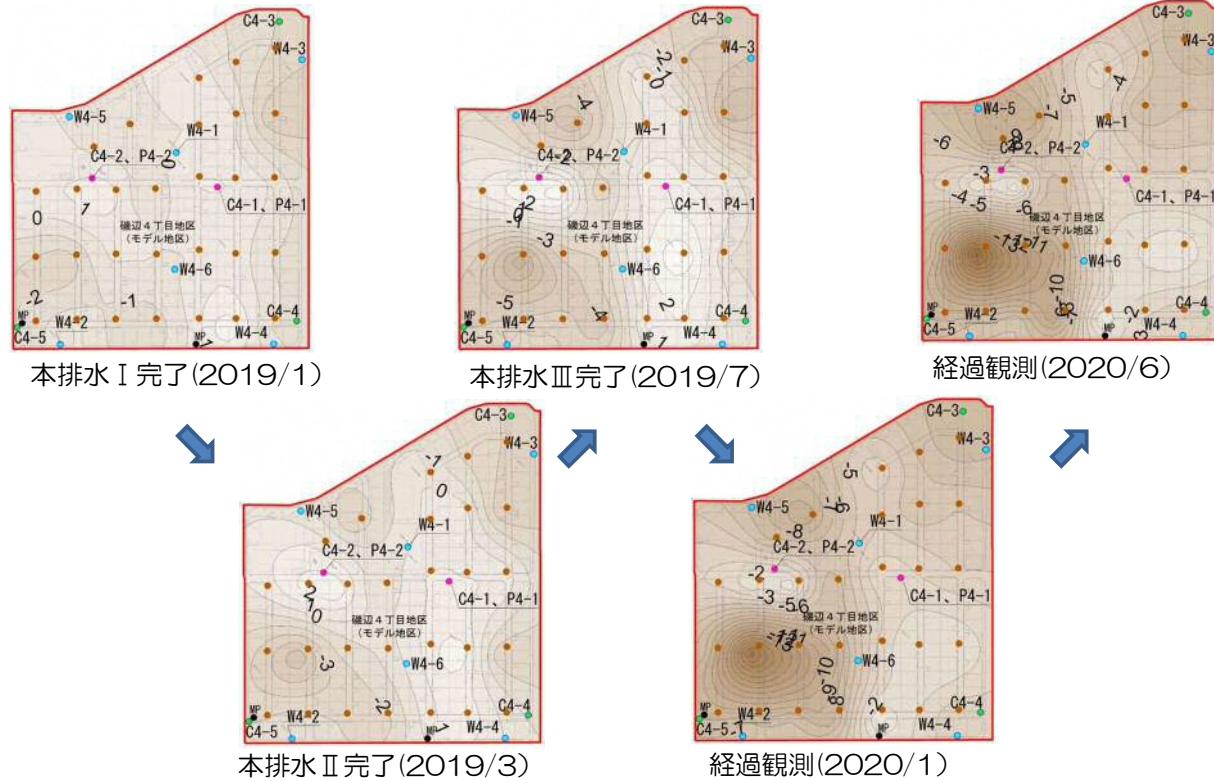
磯辺4丁目地区 標高差コンター(P13)

地下水の排水に伴い地区南側で沈下が進んでいる箇所が認められる

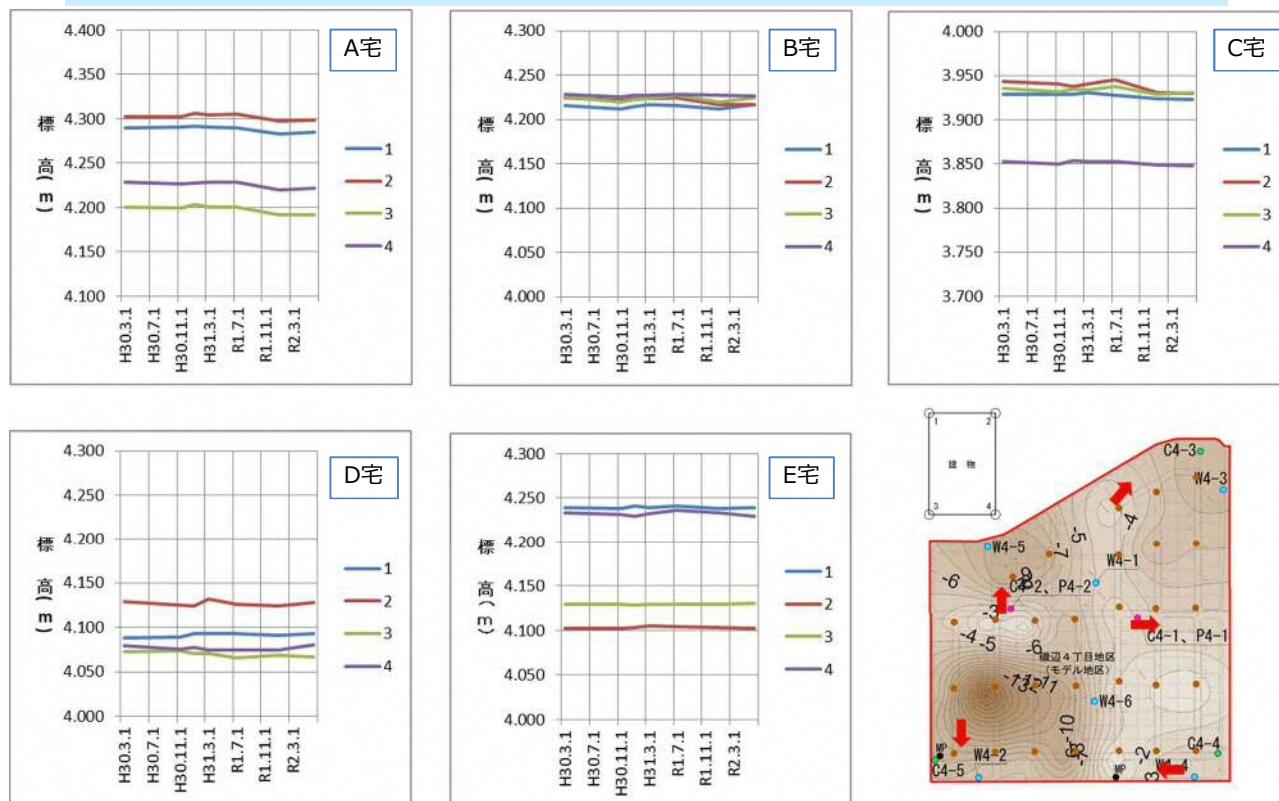
磯辺4丁目地区 宅地内測量(P14)

水準測量による地盤の傾きと宅地内測量の地盤の傾きは概ね整合

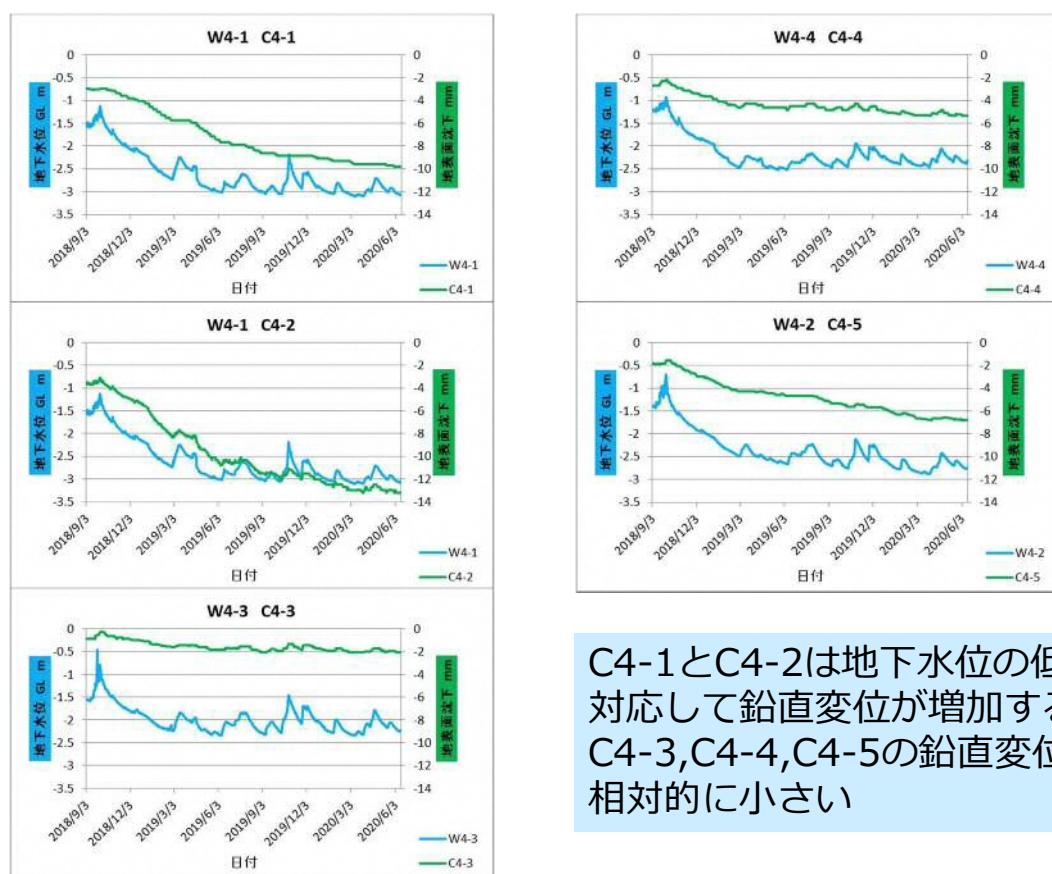
■磯辺4丁目地区 地下水位と鉛直変位の経時変化(P16)

C4-1とC4-2は地下水位の低下に対応して鉛直変位が増加する
C4-3,C4-4,C4-5の鉛直変位は相対的に小さい

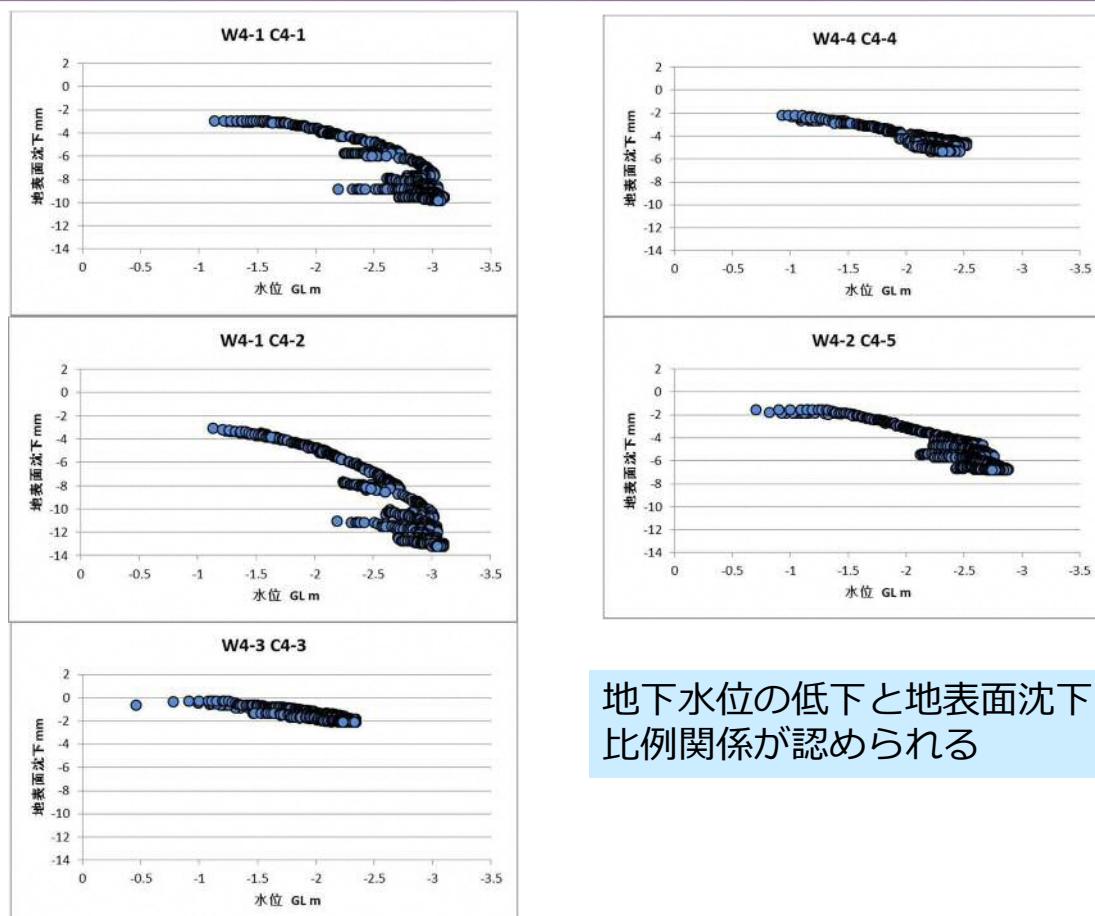
■磯辺4丁目地区 地下水位と鉛直変位の関係(P17)

地下水位の低下と地表面沈下は比例関係が認められる

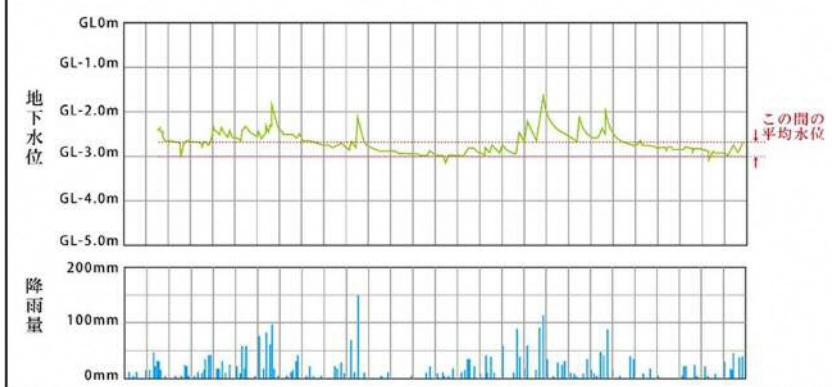
I磯辺4丁目地区 平均低水位の考え方(P18)

地下水位低下工法の対策効果は、例えば図5-30に示すように降雨・降雪の影響を除いた平均低水位等(年平均水位以下の日平均した水位)で比較し、地下水位低下が図られたことを確認して判断する。その結果、目標とする地下水位まで安定した低下等が図られたことを確認し、検討委員会による最終判断をもって液状化対策事業の完了とする。

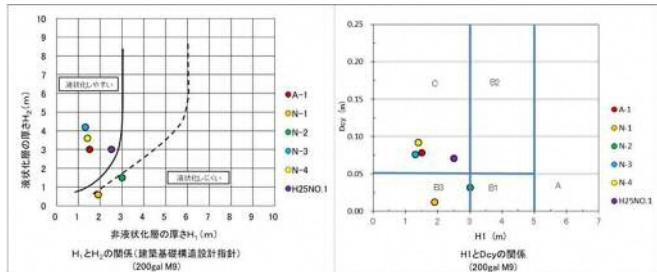
液状化判定結果（現況水位、対策前）

観測地点	対策前地下水位					対策後地下水位(平均低水位)					参考地点	
	地下水位 GL-m	非液状化層 H1(m)	液状化層 H2(m)	M9.0,200gal	Dcy(cm)	判定	地下水位 GL-m	非液状化層 H1(m)	液状化層 H2(m)	M9.0,200gal	Dcy(cm)	
A-1	1.10	1.50	3.00	7.81	C	B3	3.37	3.50	2.00	4.76	E1	W4-6
N-1	1.90	1.90	0.60	1.23	B3	B3	2.03	3.00	0.50	1.01	E1	W4-5
N-2	1.30	3.00	1.50	3.17	B1	B3	2.22	3.00	1.50	2.93	E1	W4-3
N-3	1.30	1.30	4.20	7.59	C	B3	2.38	3.00	3.00	4.20	E1	W4-4
N-4'(宅地)	1.40	1.40	3.60	9.20	C	B3	3.01	3.01	1.99	4.91	E1	W4-2
H25NO.1	1.00	2.50	3.00	7.10	C	B3	3.00	3.00	2.50	4.47	E1	W4-1

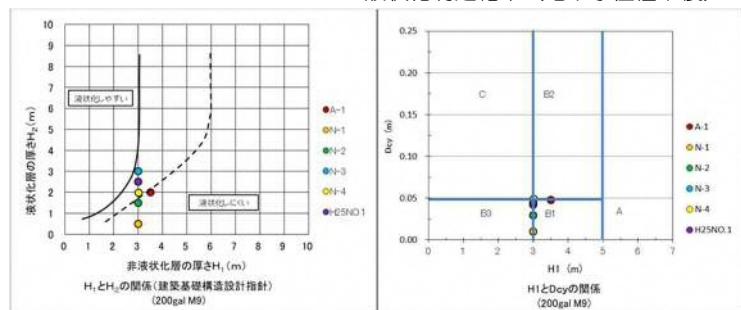
液状化判定結果（地下水位低下後）

平均低水位による検証で
全てB1ランクに改善した

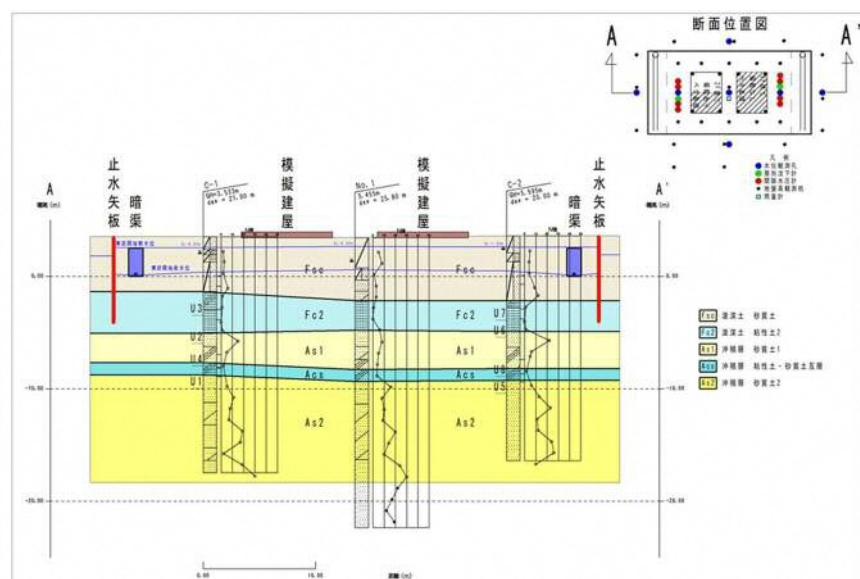
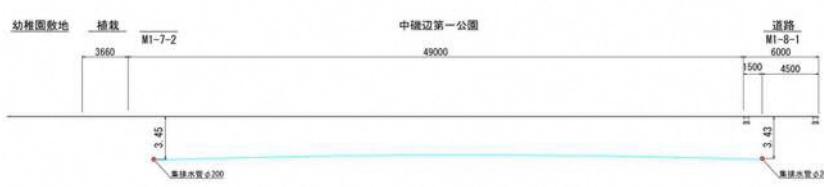
地下水位状況図

実証実験では
深さ3.5mの暗渠による
排水で
地下水位は深度3.04m
まで低下した

実際の施工では
深さ3.4~3.5mの集排
水管による排水で
地下水位は深度3.07m
まで低下した

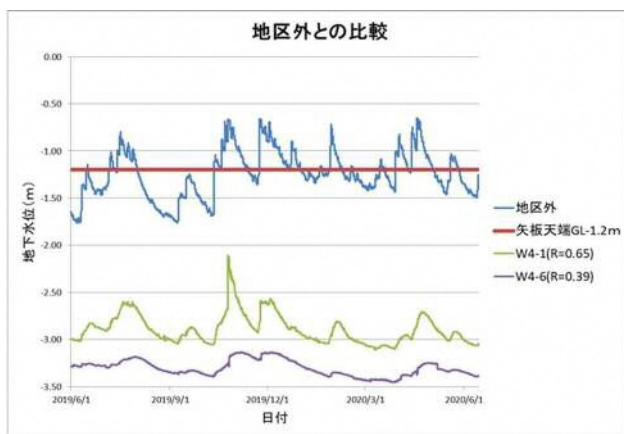
地下水位低下後の地下水位が
深度3.0m以下を示す

地区外との相関係数は
0.39, 0.65

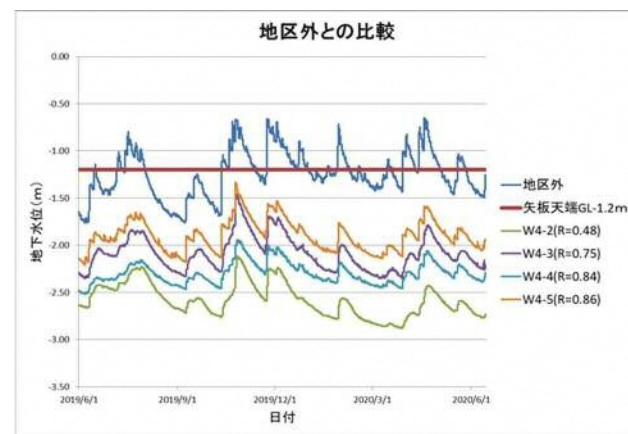
W4-2を除き、地下水位低下後の
地下水位は深度2.5mより浅い

地区外とW4-3、W4-4、W4-5の
相関係数は0.75, 0.84, 0.86

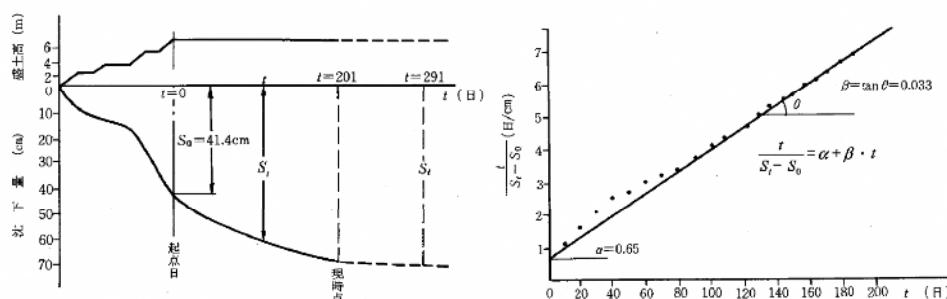
実測沈下曲線と双曲線法による予測例

2020年1月には圧密度が90%に達する
最終沈下量は10mm以下と想定される

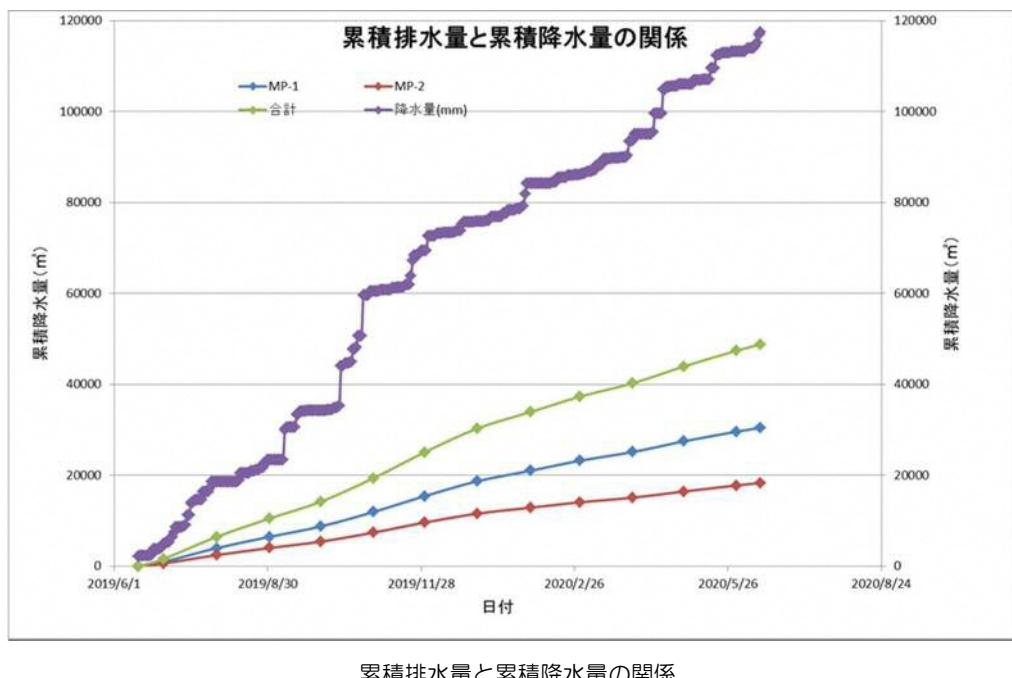
累積排水量と累積降水量の関係

地区内に降った雨の累積降水量とポンプ排水した累積排水量を比較すると降水量の約4割を排水している

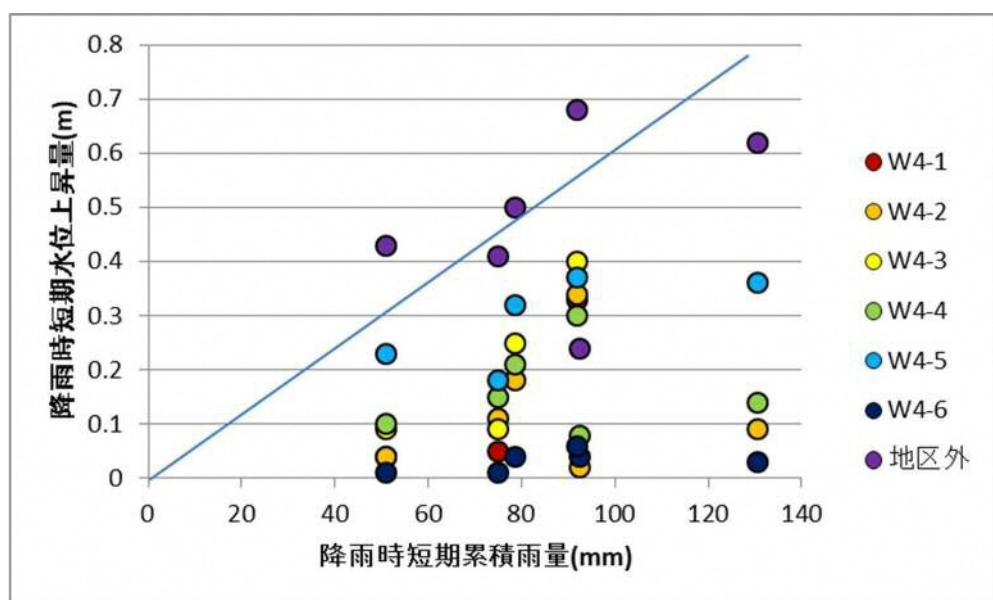
降雨時短期累積雨量と降雨時短期水位上昇量の関係

急激な水位上昇をもたらした累積雨量とその水位上昇量を比較すると
地区内の水位上昇量は地区外の水位上昇量の概ね半分以下を示す

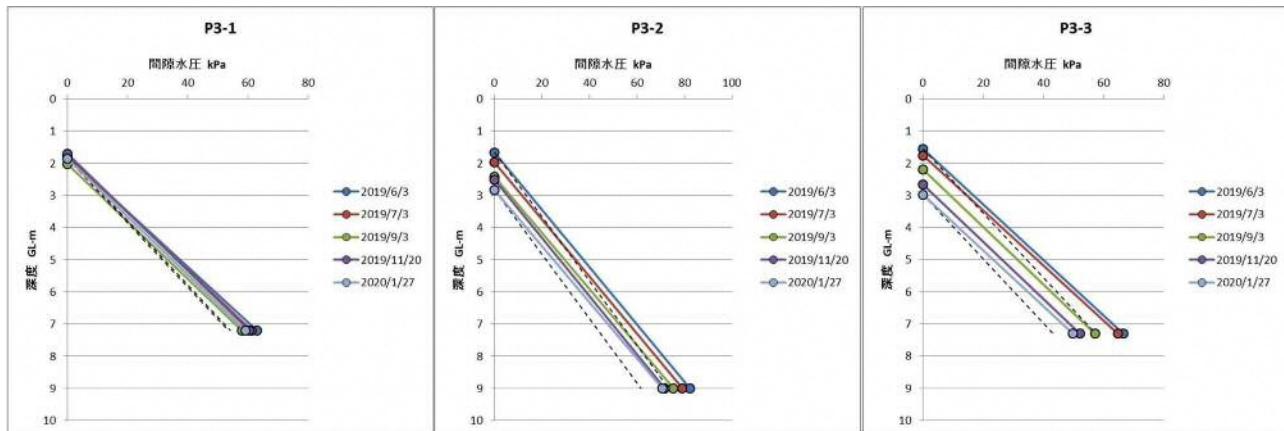
■磯辺3丁目地区 間隙水圧(P12)

計器はFc2層の中央に設置
地下水位に比べ被圧傾向がみられる

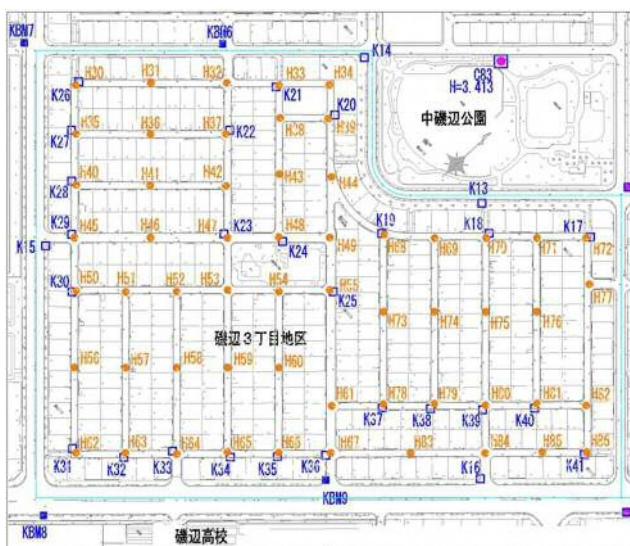
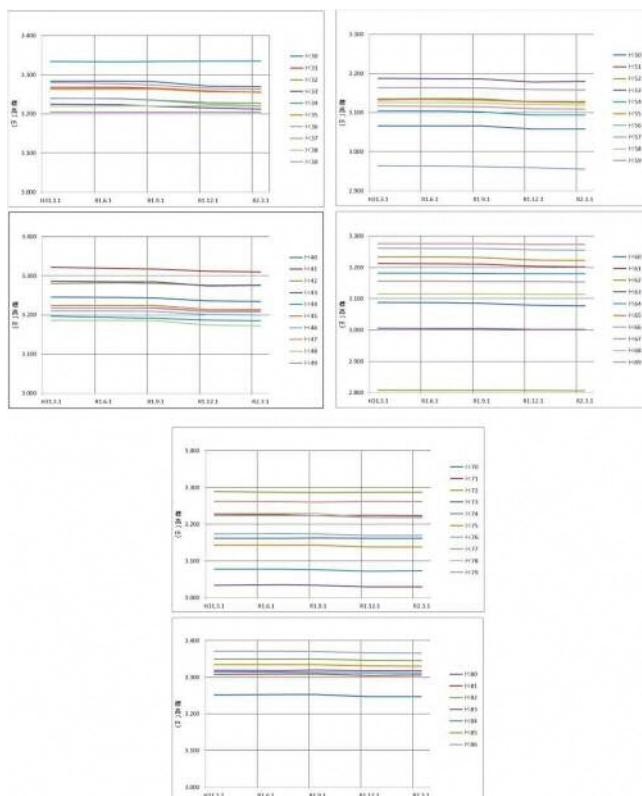
■磯辺3丁目地区 水準測量(P12, 13)

部分的に地区の西側と東側で沈下が進んでいる傾向がある

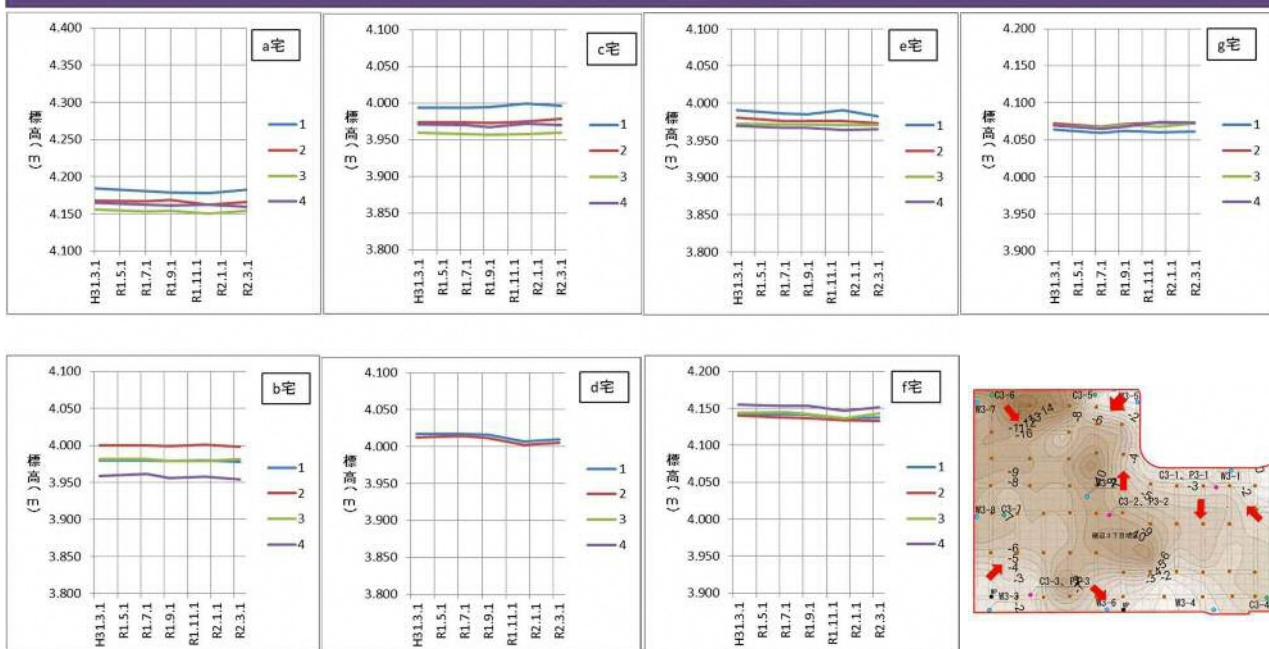
I 磯辺3丁目地区 宅地内測量(P15)

水準測量による地盤の傾きと
宅地内測量の地盤の傾きはやや整合

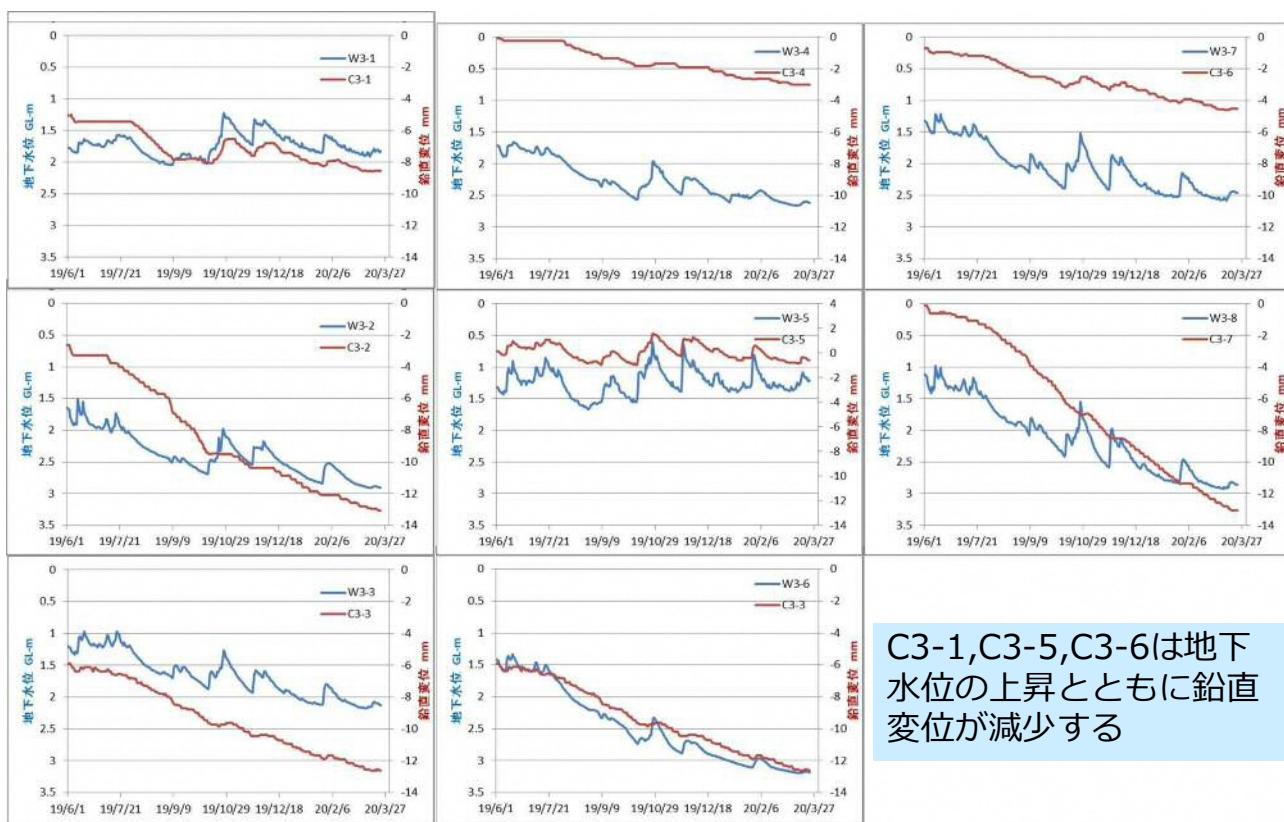
■磯辺3丁目地区 地下水位と鉛直変位の経時変化(P17, 18)

C3-1,C3-5,C3-6は地下水位の上昇とともに鉛直変位が減少する

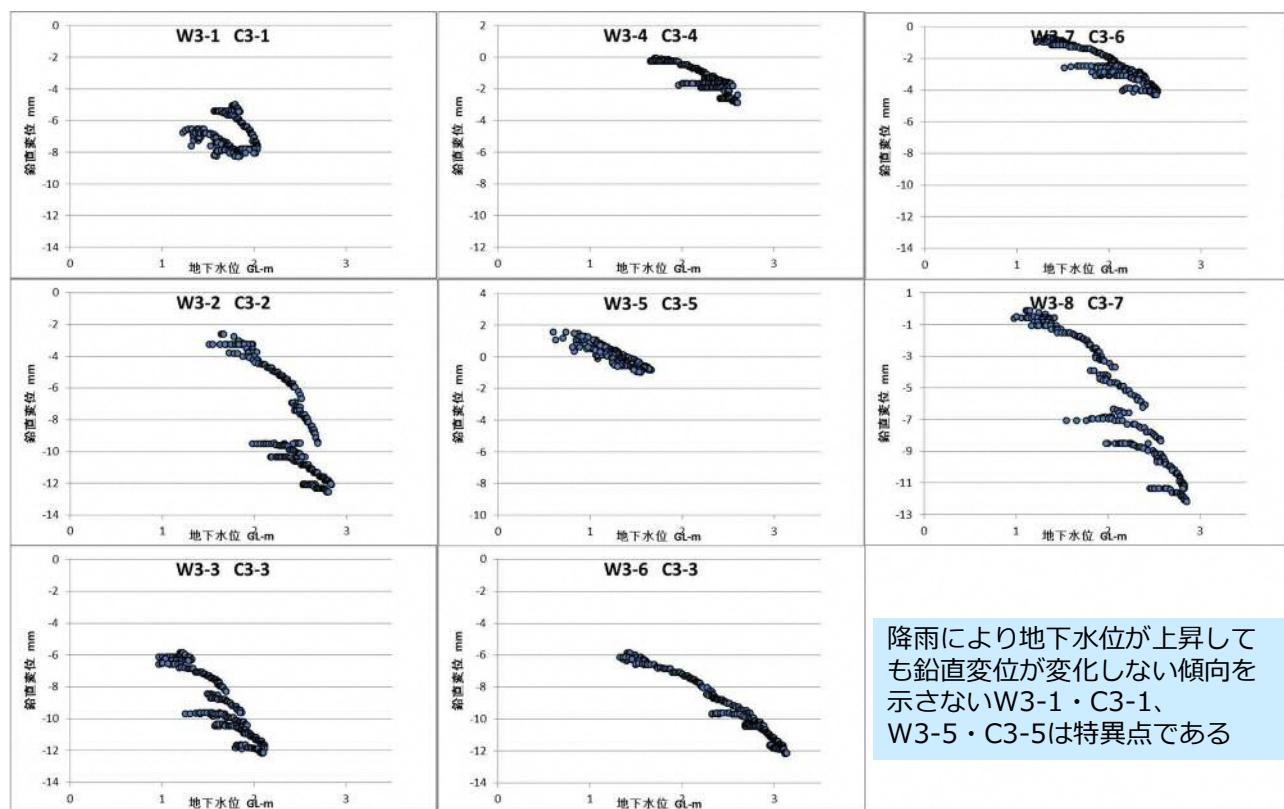
■磯辺3丁目地区 地下水位と鉛直変位の関係(P18, 19)

降雨により地下水位が上昇しても鉛直変位が変化しない傾向を示さないW3-1・C3-1、W3-5・C3-5は特異点である

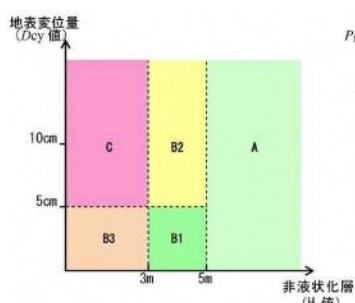
(a) $H_1 \sim Dcy$ 判定図

判定結果	H ₁ の範囲	Dcyの範囲	P _L 値の範囲	地下水位低下工法	格子状地中壁工法
C	3m 未満	5cm 以上	5 以上	不可	不可
B3	3m 未満	5cm 未満	5 未満	不可 (※)	不可
B2	3m 以上 5m 未満	5cm 以上	5 以上	液状化被害軽減の 目標として可	不可
B1	5m 以上	5cm 未満	5 未満	液状化被害抑制の目標として可	
A	5m 以上	—	—	液状化被害抑制の目標として可

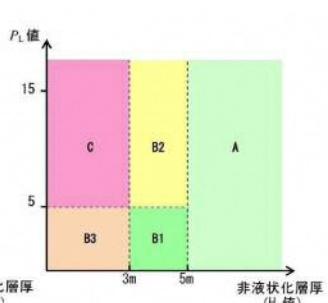
(b) $H_1 \sim P_L$ 判定図

P_L 値	
$P_L=0$	液状化発生の可能性はない
$0 < P_L \leq 5$	液状化発生の可能性が低い
$5 < P_L \leq 15$	液状化発生の可能性がある
$15 < P_L$	液状化発生の可能性が高い

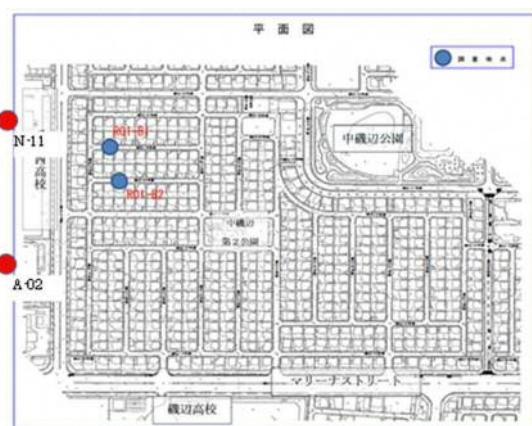
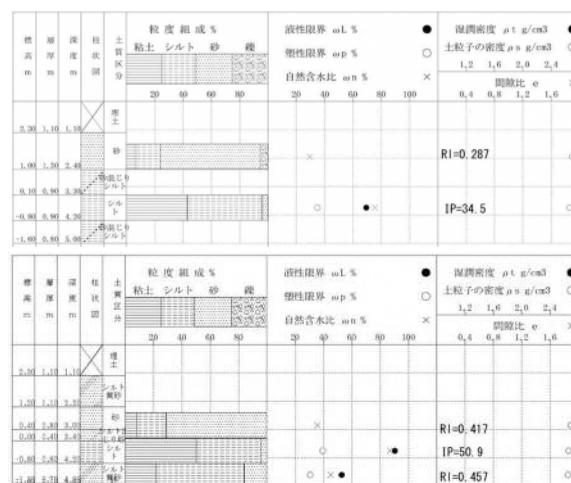
■磯辺3丁目地区 地盤の液状化強度特性(P22, 23)

宅地被害が大きかったエリアで地盤の液状化強度を把握した
深度2.5m以深はFL>1を示す

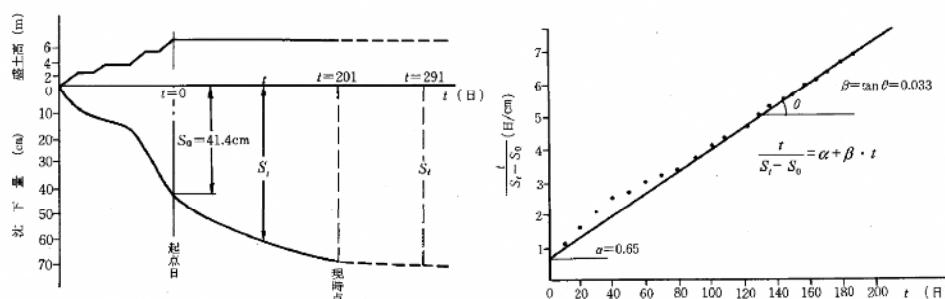
実測沈下曲線と双曲線法による予測例

2020年7月には圧密度が90%に達する
最終沈下量は15mm程度と想定される
