千葉市液化化対策推進委員会

— 第15回 —

議題1. 磯辺3丁目地区の 事業効果について

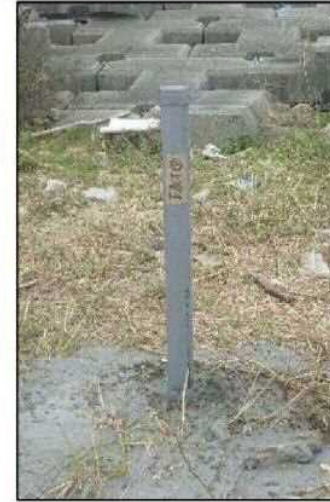
■地下水位観測孔及び自記水位計の設置例(P2)

地下水位計：地下水位の計測

(a) 水位観測孔

(b) 自記水位計

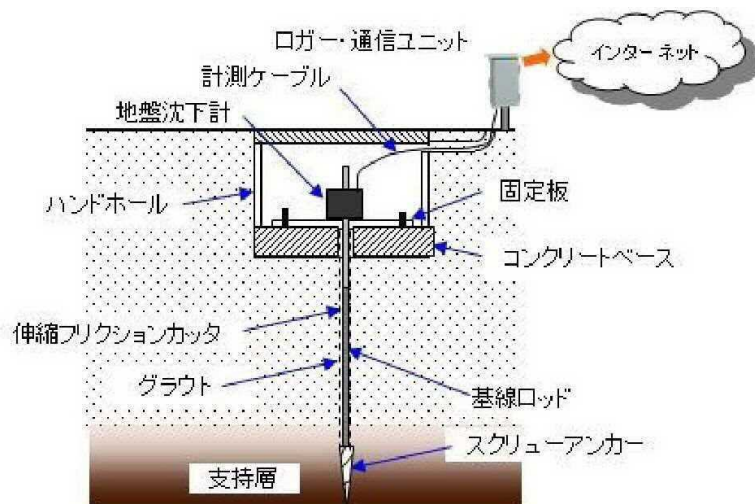
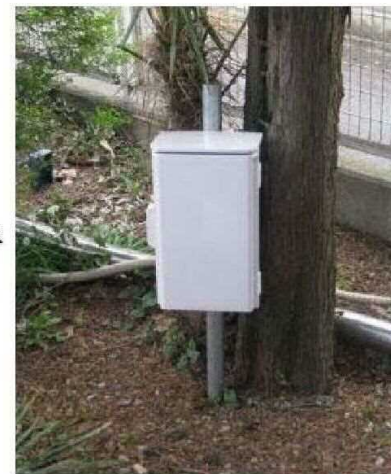
■地盤沈下計の設置例(P2)

地盤沈下計：地表面の沈下量の計測

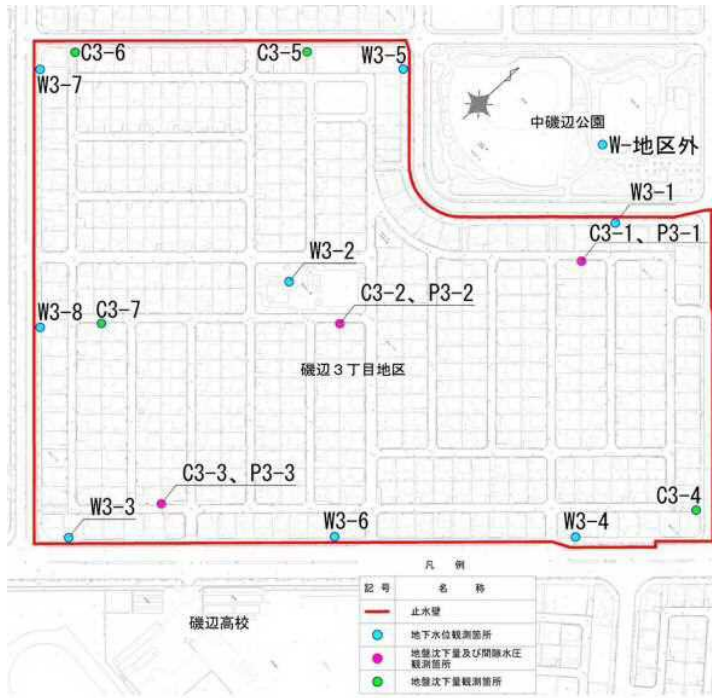
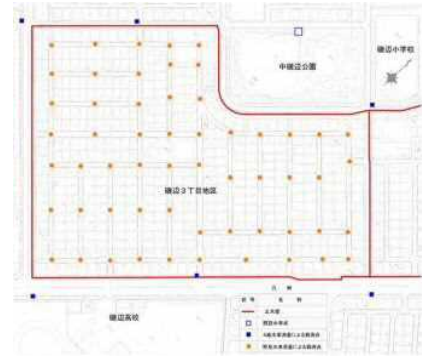
磯辺3丁目地区 観測位置 (P6)

観測孔

水準測量

宅地内測量

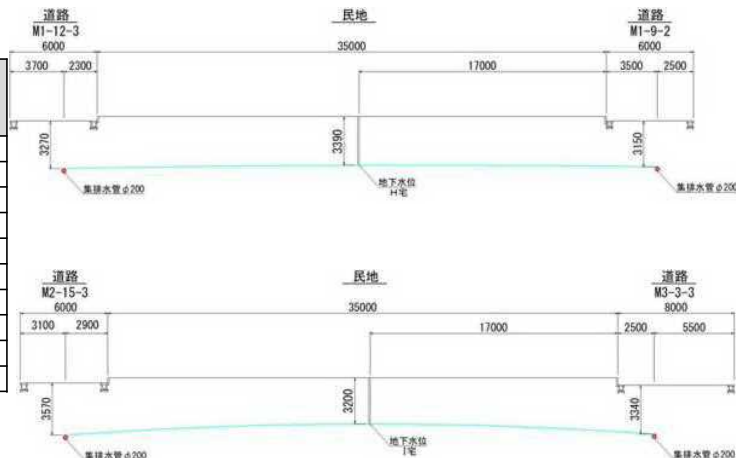
磯辺3丁目地区 宅地内の地下水位(P10)

スウェーデン式サウンディング孔を用いて宅地背割り部で地下水位を観測

地下水位観測孔の測定値の変化を考慮すれば
宅地内の地下水位も集排水管程度まで低下することが想定される

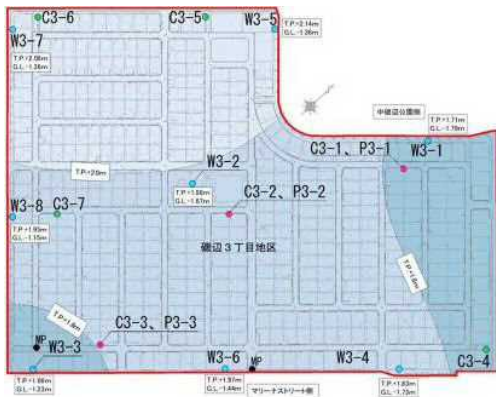
磯辺3丁目地区 地下水位コンター(P10、11)

試験排水開始 (2019/6/3)

本排水Ⅱ開始 (2019/9/3)

本排水Ⅰ開始 (2019/7/3)

本排水Ⅲ開始 (2019/11/20)

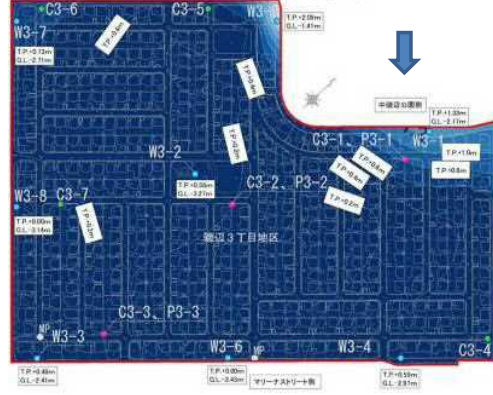
磯辺3丁目地区 地下水位コンター(P11)

経過観測開始 (2020/1/28)

経過観測終了 (2021/1/28)

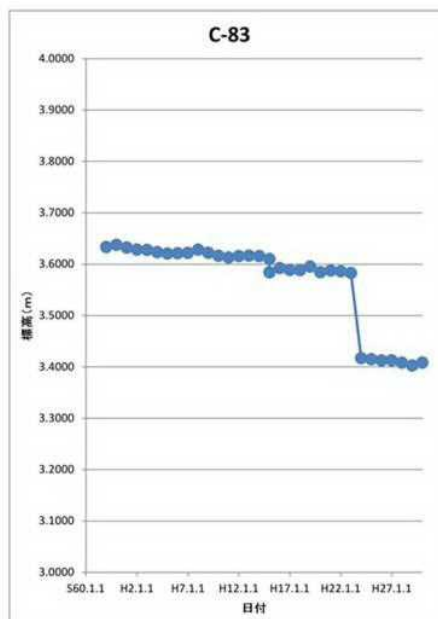
磯辺3丁目地区 中磯辺公園の地盤変動(P12)

中磯辺公園に設置された1級水準点について昭和60年から地盤変動を記録している

1年に1mm程度は自然に鉛直変位が生じている

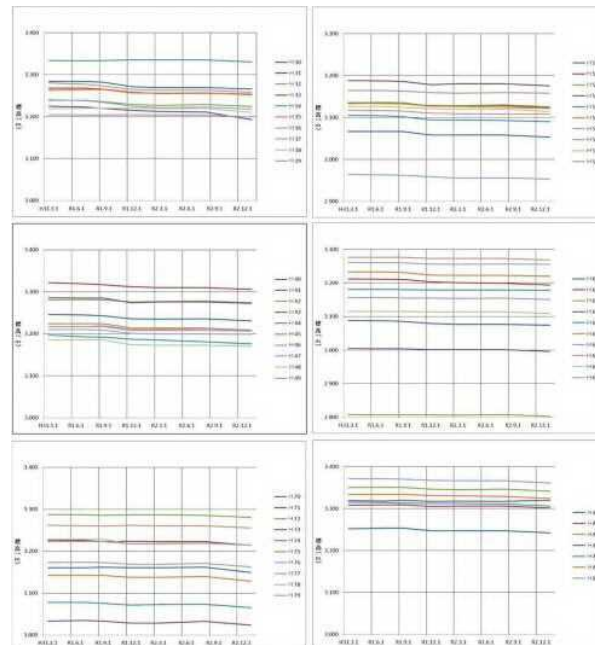
磯辺3丁目地区 水準測量(P13、14)

計測点の7割で5mm以上の沈下が生じた

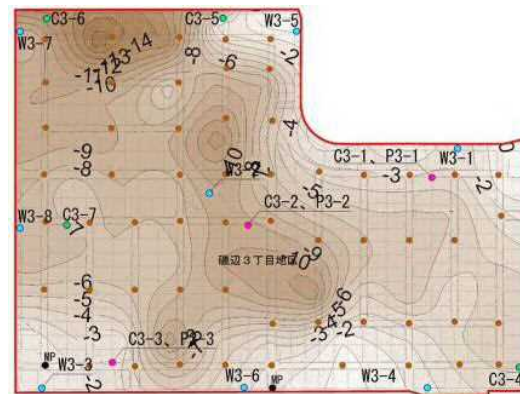
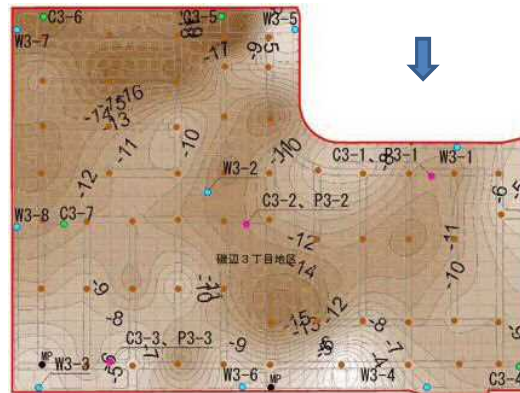
磯辺3丁目地区 標高差コンター(P15、16)

本排水Ⅰ完了(2019/9)

本排水Ⅲ完了(2020/3)

本排水Ⅱ完了(2019/12)

経過観測終了(2021/1)

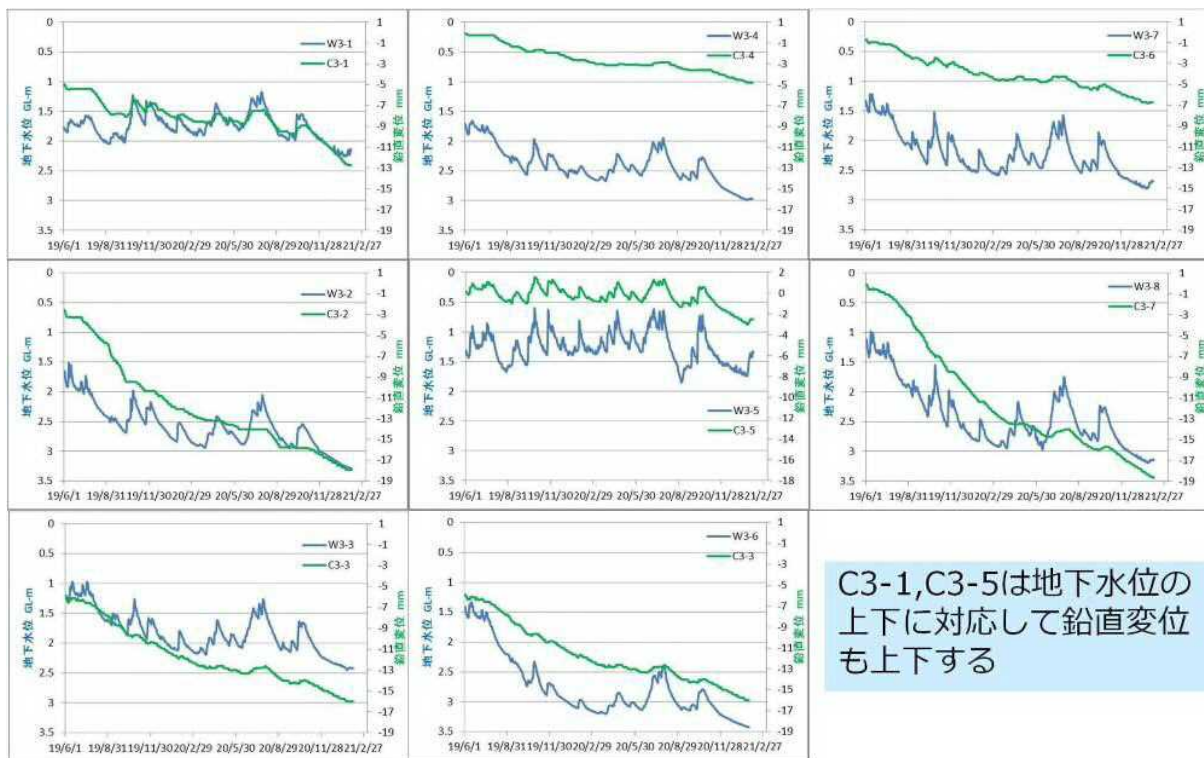
磯辺3丁目地区 地下水位と鉛直変位の経時変化(P19、20)

C3-1,C3-5は地下水位の上下に対応して鉛直変位も上下する

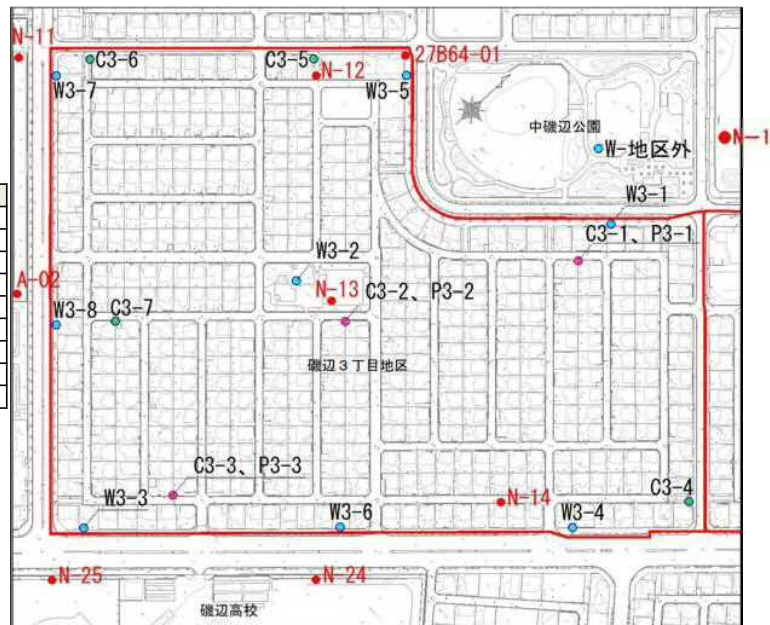
磯辺3丁目地区 検討ボーリング(P24)

下記の9地点で効果検証を行った

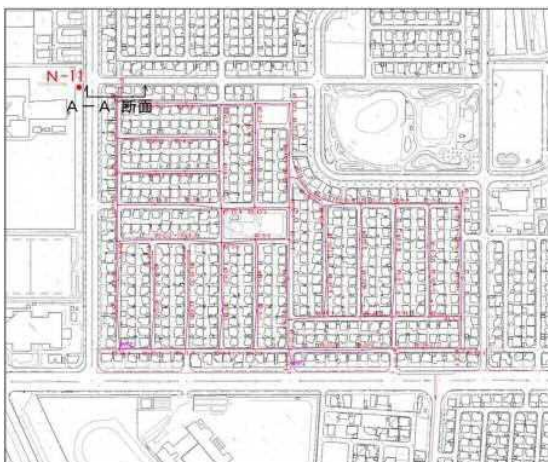
磯辺3丁目地区 平均低水位の考え方(P26)

N-11地点は地下水観測孔が宅地より低い位置にあるため、効果判定を行う地下水位はこの比高差を考慮するのが妥当である

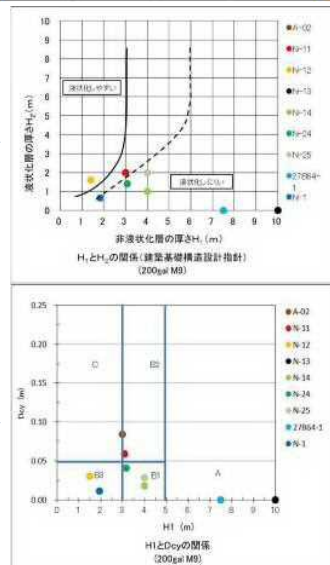
磯辺3丁目地区 効果判定結果 H1-Dcy(P28)

対策前

地下水位
低下後

地下水位低下前は、A-02、N-11、N-24がC判定であった

地下水位低下後はA-02とN-11はB2、N-24がB1で水位低下の効果が認められる

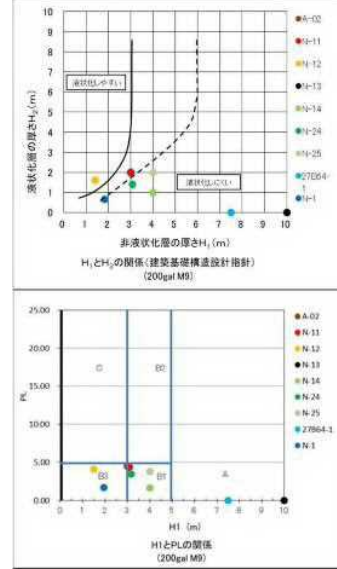
磯辺3丁目地区 効果判定結果 H1-PL(P28)

対策前

地下水位
低下後

B3判定であってもDcy値、PL値ともに小さい
Dcy値、PL値ともに減少している

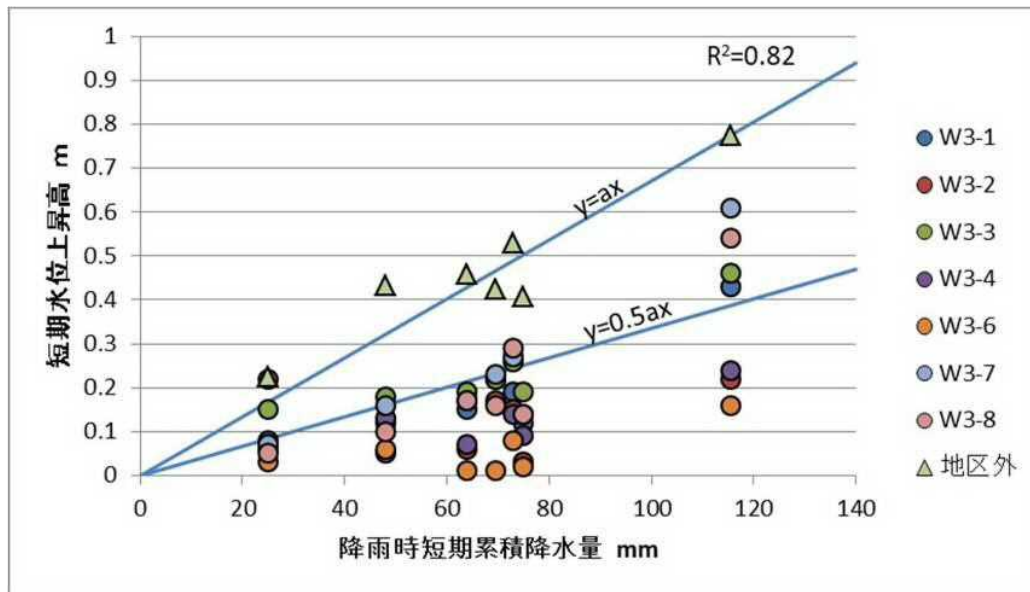
降雨時短期累積雨量と降雨時短期水位上昇量の関係

急激な水位上昇をもたらした累積雨量とその水位上昇量を比較すると地区内の水位上昇量は地区外の水位上昇量の概ね半分以下を示す
