# 千葉市液状化対策推進委員会

## — 第4回 —

液状化対策の検討状況について

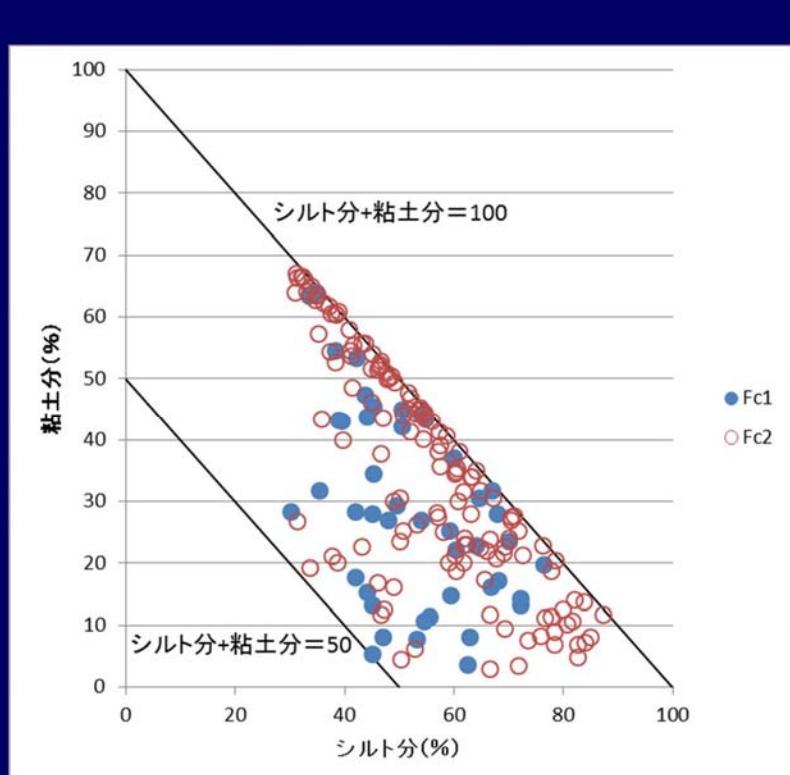
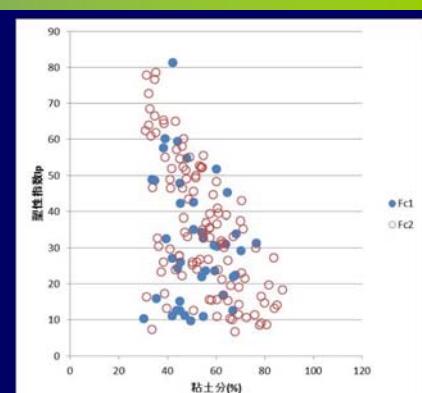
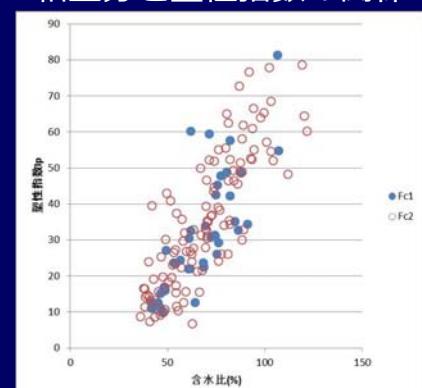
## Fc1 と Fc2 の性質(P21)

シルト分と粘土分の割合

粘土分と塑性指数の関係

含水比と塑性指数の関係

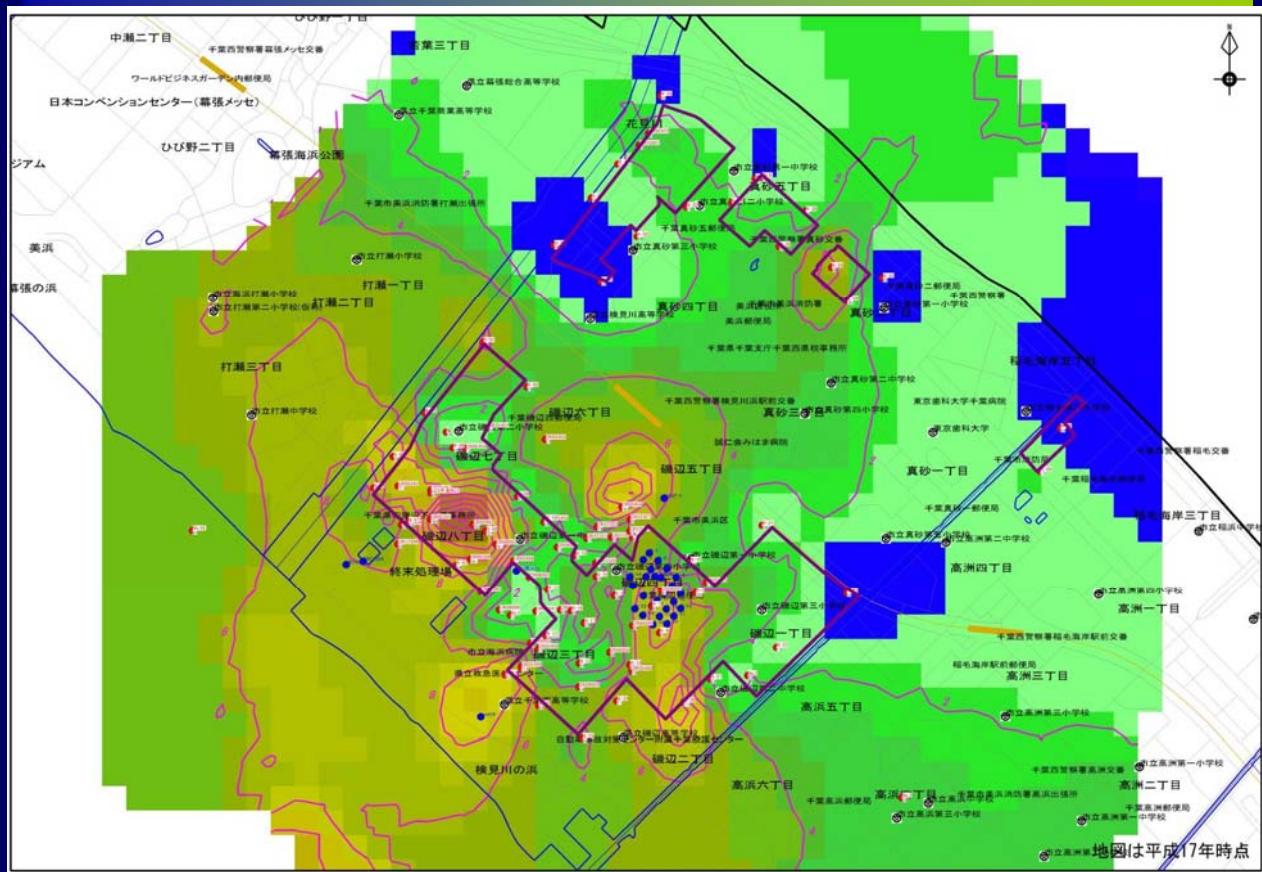
# Dcy値等高線図 真砂・磯辺(P33)

ボーリング等地盤調査結果を踏まえた再液状化の検討の結果、Dcy値等高線図をみると、磯辺4丁目、磯辺8丁目付近にDcy = 10cm程度の高まりが認められる。

これらは優先的に対策を検討すべき箇所と判断される。

- ・当地の土層は大きく、埋立層、完新統(沖積層)、更新統(下総層群)に区分される。
- ・埋立層は、山砂などを客土した盛土と浚渫土に区分される。完新統(沖積層)は大局的に砂と粘土の互層からなる。更新統(下総層群)は砂質土を主体とし、粘性土を部分的に伴う。
- ・磯辺地区では浚渫土の粘性土に連続性が認められる。
- ・再液状化する層は、浚渫土の砂質土である。
- ・磯辺4丁目、磯辺8丁目付近に  $D_{cy} = 10\text{cm}$  程度の高まりが認められ、優先的に対策を検討すべき箇所と判断される。
- ・粘性土(Fc2)の層厚分布図をみると、JR京葉線から海側には層厚2m以上の分布が認められることから、地下水位低下工法を採用する際の遮水層として期待できると考えられる。

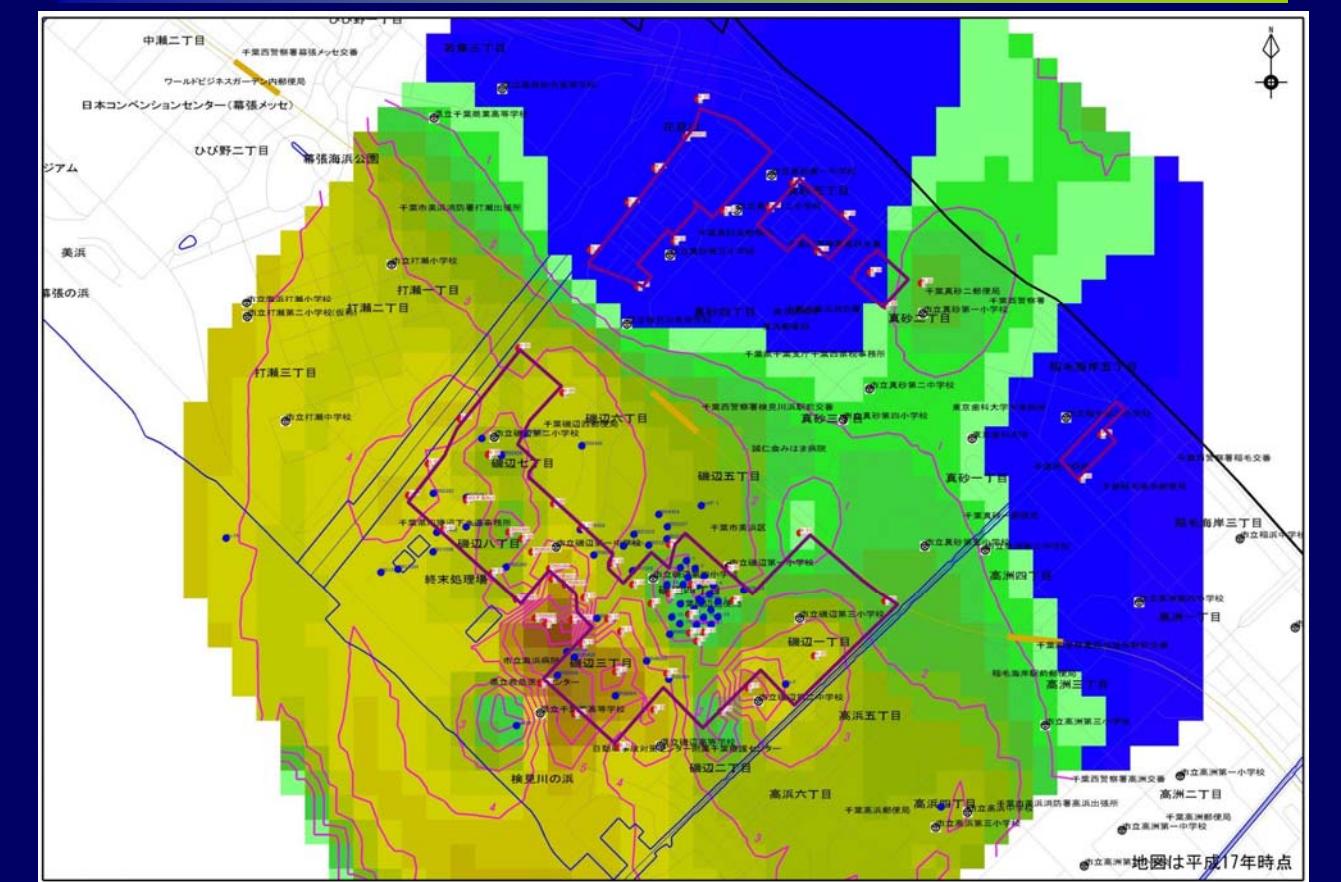
# Fc2層厚分布図 真砂・磯辺(P35)

粘性土(Fc2)の層厚分布図をみると、JR京葉線から海側には層厚2m以上の分布が認められることから、地下水位低下工法を採用する際の遮水層として期待できると考えられる。

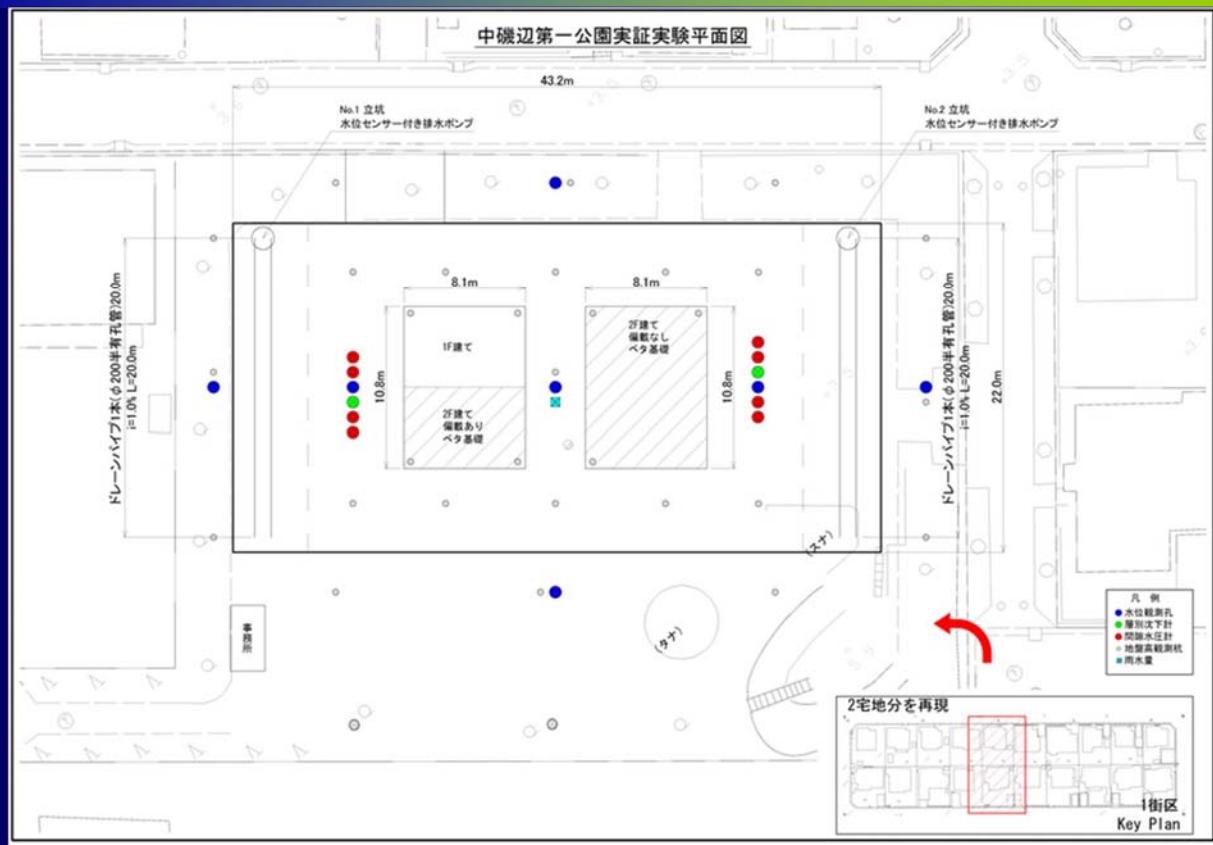
# 実証実験の平面図(P41)

計測工	目的	台数	計測間隔			備考
			開始～1ヶ月	1～3ヶ月	3～6ヶ月	
地下水位計	暗渠による地下水位低下と Fsc層の水位変化の関係把握	7	毎日	1週間に1回	2週間に1回	自動収録、1時間毎
間隙水圧計	暗渠による地下水位低下と Fc2、Acs、As1、As2各層の 水圧変化の関係把握	8	毎日	1週間に1回	2週間に1回	自動収録、1時間毎
層別沈下計	暗渠による地下水位低下と Fsc、Fc2、Acs、As1、As2各層の 沈下量の関係把握	2	毎日	1週間に1回	2週間に1回	手動観測
変位杭	暗渠による地下水位低下と 地表面沈下量の関係把握	33	毎日	1週間に1回	2週間に1回	手動観測
排水量	暗渠からの排水量の把握	2	毎日	1週間に2回	2週間に2回	自動収録、1分毎
雨量計	現地の降雨量を把握	1	—	—	—	自動収録、1時間毎

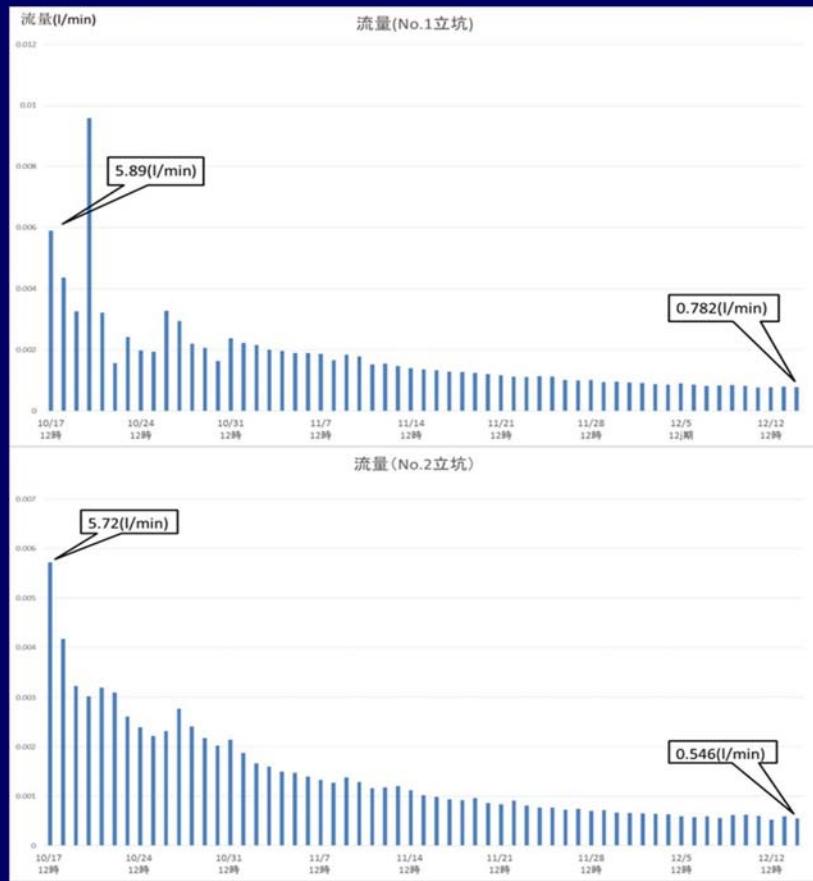
# 排水量(P50)

平成25年9月7日(止水矢板打設日)～  
平成25年12月14日の累積雨量：  
733mm

上記期間に試験区域  
(A=43.2m×22m)に降った総雨量：  
696.6m<sup>3</sup>

平成25年10月15日～  
平成25年12月14日までの排水量：  
167.2(No.1)+138.4(No.2)=  
305.6m<sup>3</sup>

$$305.6/696.6 = 0.44$$

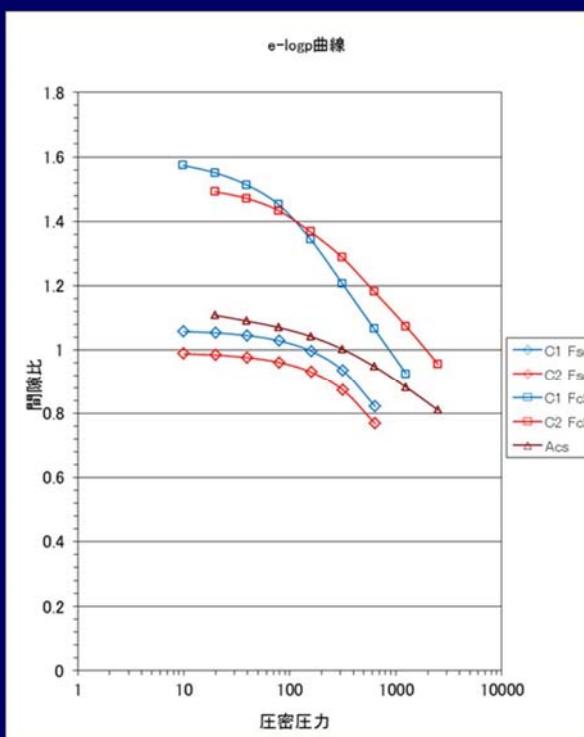
# 沈下計算による検証(P51)

地下水位：10/15から60日で深度1.0m(TP2.5m)  
から深度3.0m(TP0.5m)まで低下

地層	単位体積重量 (kN/m <sup>3</sup> )
Fsc	17.0
Fc2	17.0
As1	18.5
Acs	18.0
As2	18.5

計測点	地層	沈下量(cm)		
		12/14		最終
		実測値	計算値	
C1	Fsc	0.84	1.24	1.26
	Fc2	0.35	1.97	2.18
	Acs	0.02	0.00	0.00
	全層	1.20	3.21	3.44
C2	Fsc	0.66	1.48	1.49
	Fc2	0.20	0.99	0.99
	Acs	0.00	0.00	0.00
	全層	0.86	2.47	2.48

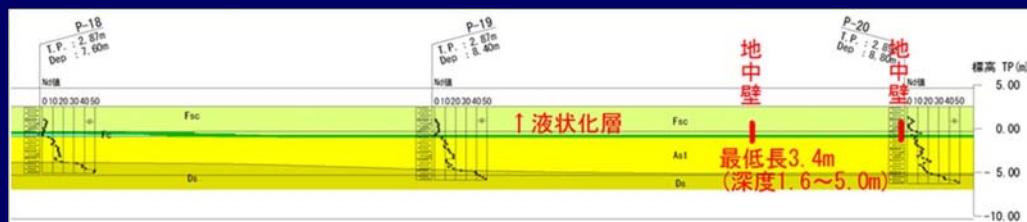
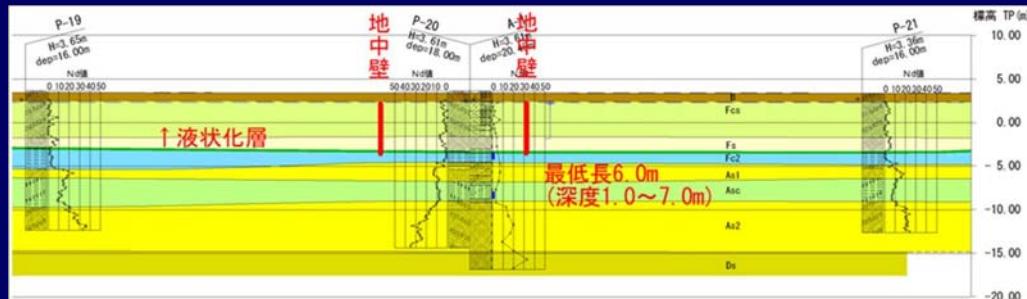
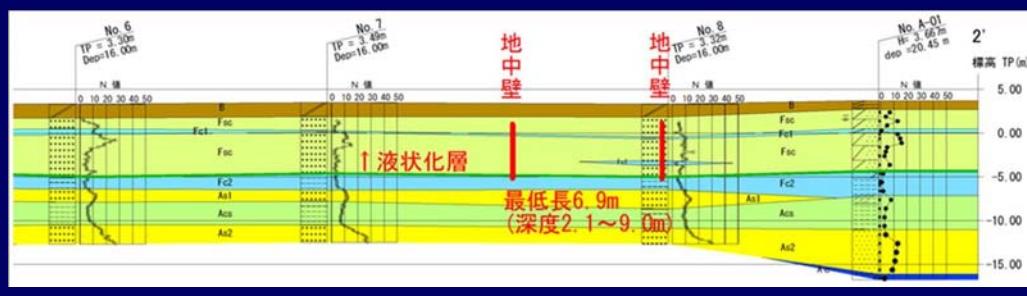
# 格子状地中壁工法の地盤モデル(P56)

真砂5丁目

磯辺4丁目

磯辺8丁目

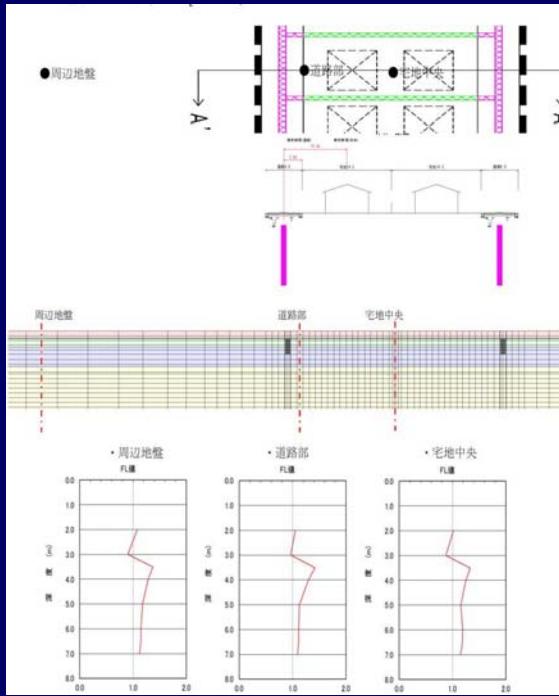
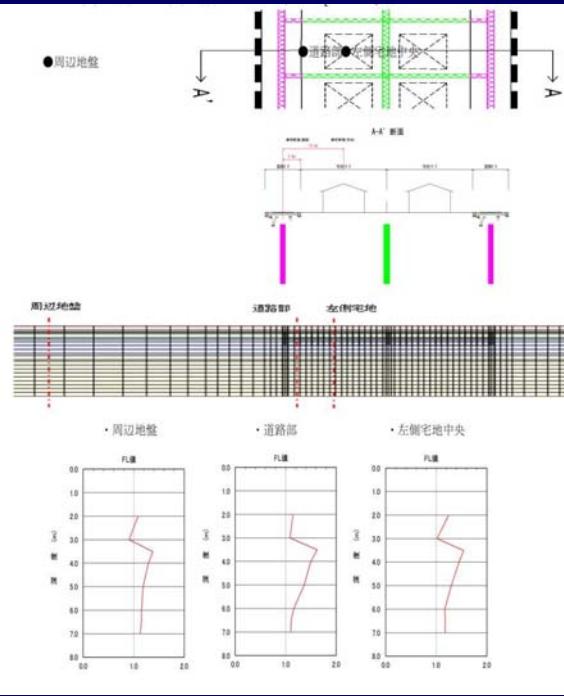
# 真砂5丁目の検討(P57)

2宅地1格子 改良長さ3.4m

1宅地1格子 改良長さ4.4m

1宅地1格子 改良長さ4.4mで改良効果が認められる

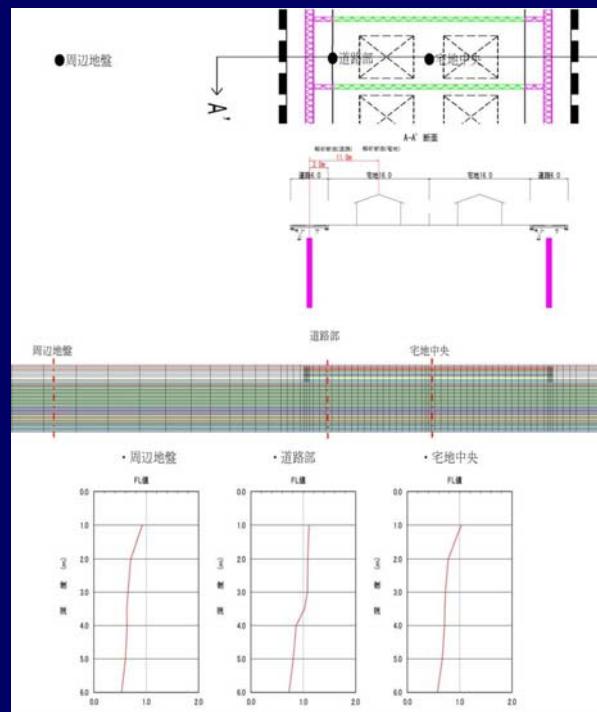
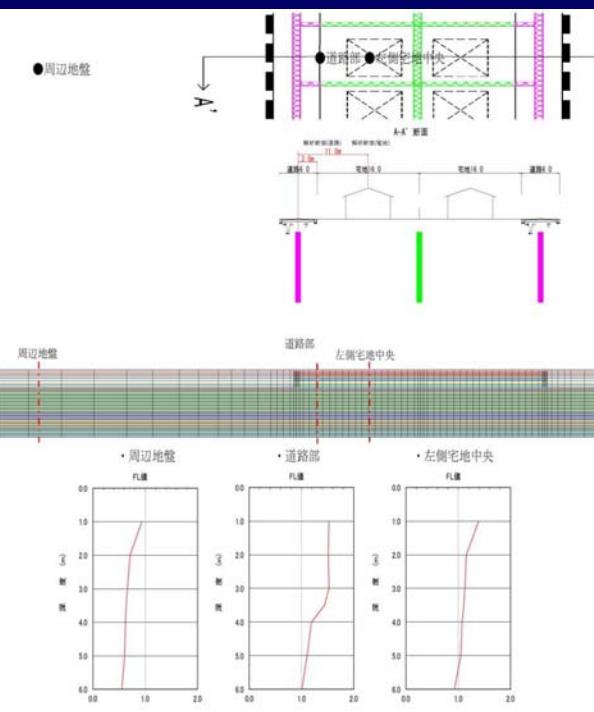
# 磯辺4丁目の検討(P58-59)

2宅地1格子 改良長さ11.35m

1宅地1格子 改良長さ11.35m

1宅地1格子 改良長さ11.35mで改良効果が認められる

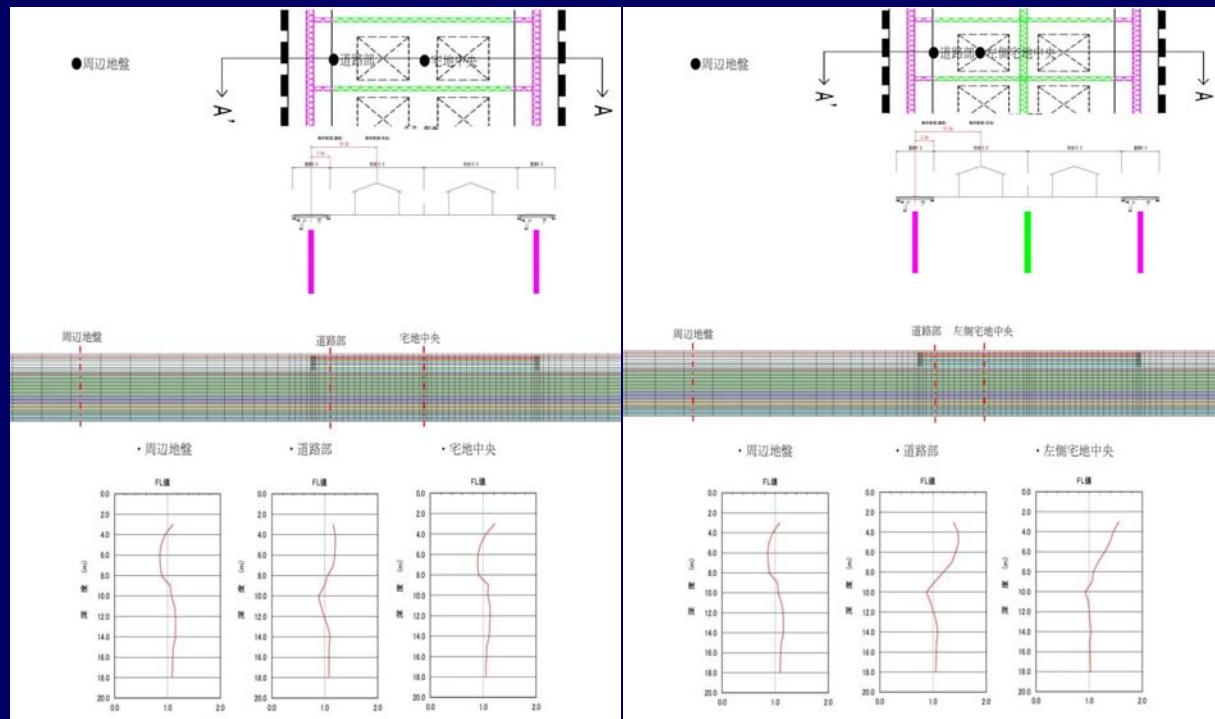
# 磯辺8丁目の検討(P60)

2宅地1格子 改良長さ6.9m

1宅地1格子 改良長さ6.9m

1宅地1格子 改良長さ6.9mで改良効果が認められる

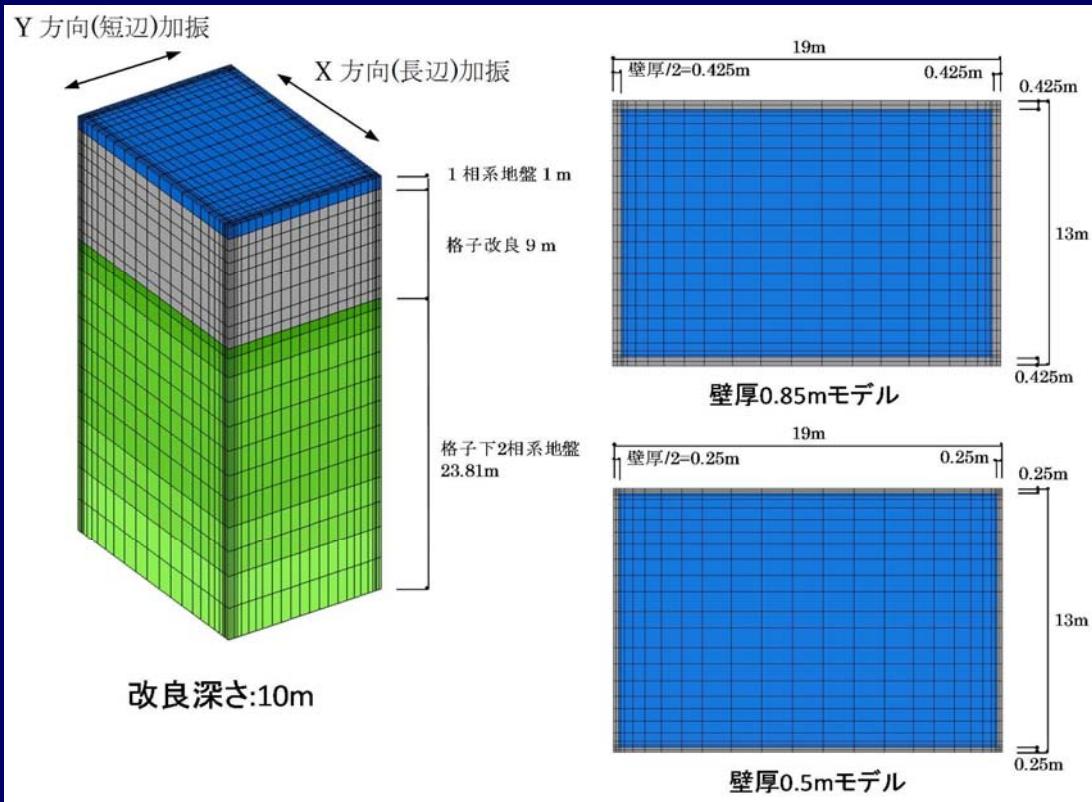
# 3次元有効応力解析(P61)

磯辺4丁目の解析モデル
