千葉市液状化対策推進委員会

— 第5回 —

美浜区における液状化対策の報告
(平成25年度とりまとめ)

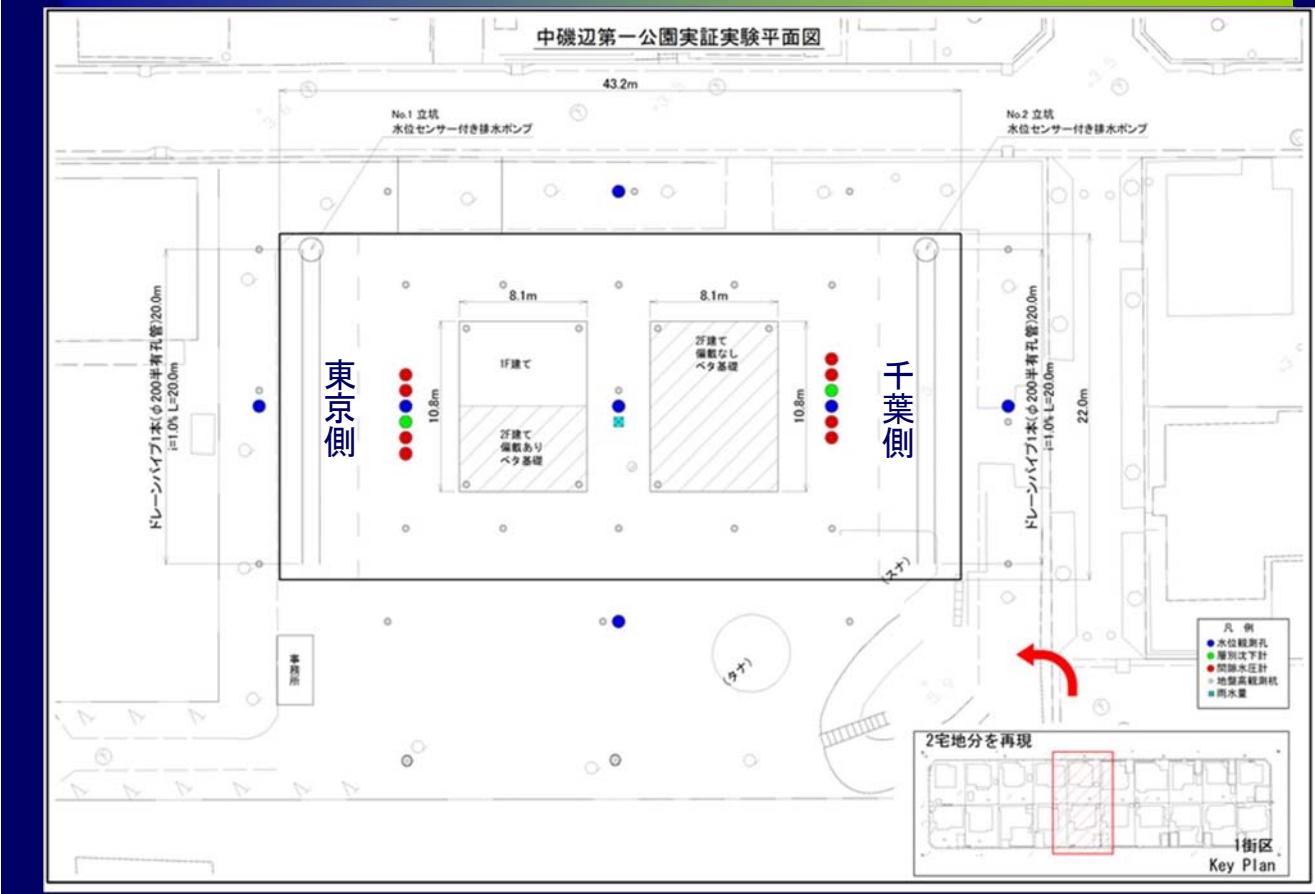
実証実験の平面図(P2)

計測工	目的	台数	計測間隔			備考
			開始～1ヶ月	1～3ヶ月	3～6ヶ月	
地下水位計	暗渠による地下水位低下とFsc層の水位変化の関係把握	7	毎日	1週間に1回	2週間に1回	自動収録、1時間毎
間隙水圧計	暗渠による地下水位低下とFc2、Acs、As1、As2各層の水圧変化の関係把握	8	毎日	1週間に1回	2週間に1回	自動収録、1時間毎
層別沈下計	暗渠による地下水位低下とFsc、Fc2、Acs、As1、As2各層の沈下量の関係把握	2	毎日	1週間に1回	2週間に1回	手動観測
変位杭	暗渠による地下水位低下と地表面沈下量の関係把握	33	毎日	1週間に1回	2週間に1回	手動観測
排水量	暗渠からの排水量の把握	2	毎日	1週間に1回	2週間に1回	自動収録
雨量計	現地の降雨量を把握	1	—	—	—	自動収録、1時間毎

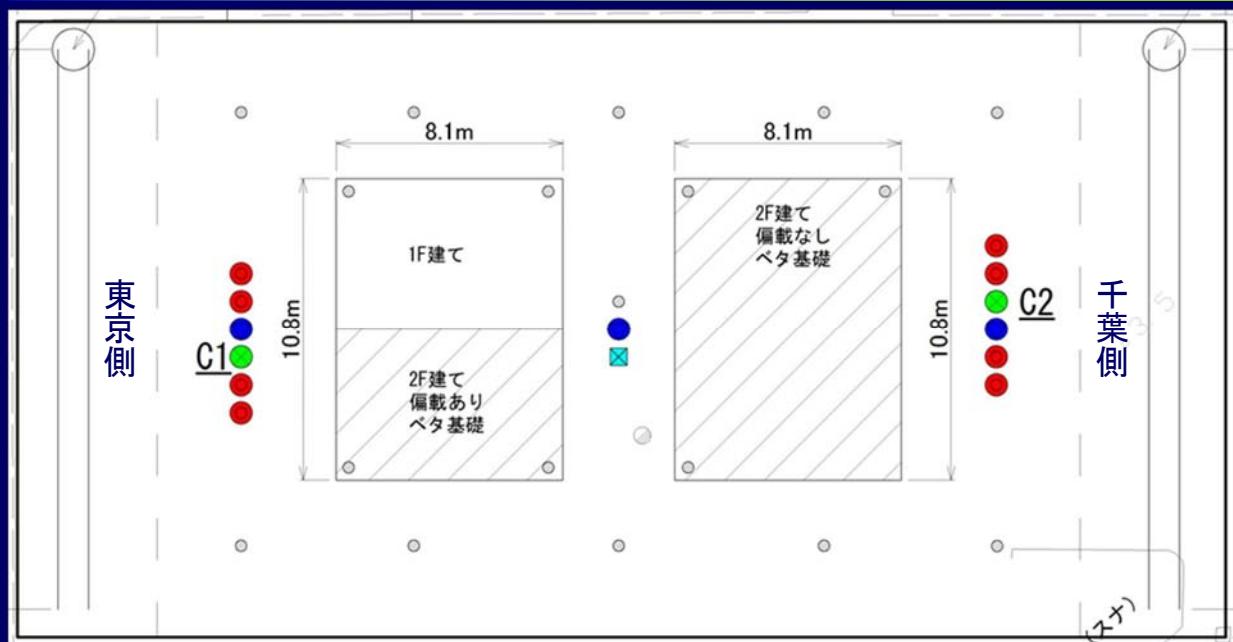
層別沈下計(P8)

計測点	3/6時点での沈下量(cm)		
	地表面(cm)	Fsc(cm)	Fc2(cm)
C1	1.42	0.98	0.44
C2	1.04	0.77	0.26

計測点	地層	沈下量(cm)	
		2/8 実測値	計算値
C1	Fsc	0.91	1.22
	Fc2	0.42	2.57
	Acs	0.08	0.04
	全層	1.34	3.83
C2	Fsc	0.76	1.20
	Fc2	0.25	1.21
	Acs	0.02	0.04
	全層	1.00	2.45

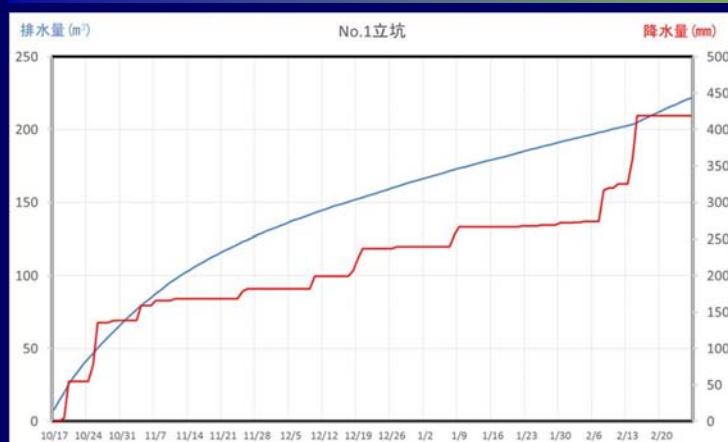
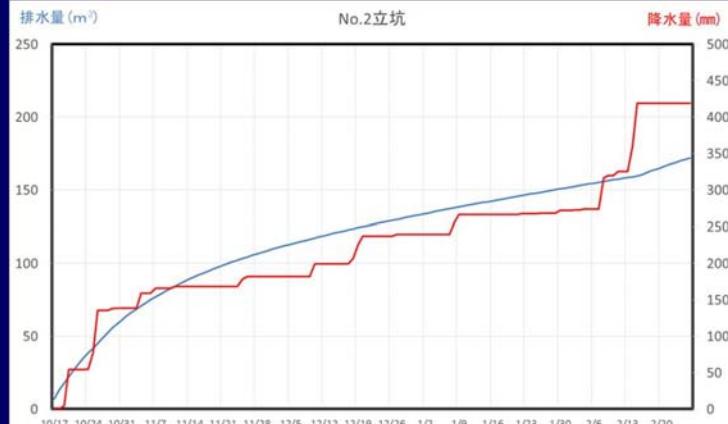
排水量(P10)

平成25年10月17日～
平成26年2月26日の
累積降水量：419mm

上記期間に試験区域
(A=43.2m×22m)に
降った総降水量：398.2m³

平成25年10月17日～
平成26年2月26日までの排水量：
221.5(No.1)+172.0(No.2)=
393.5m³

No. 1はNo. 2の1.3倍の排水量

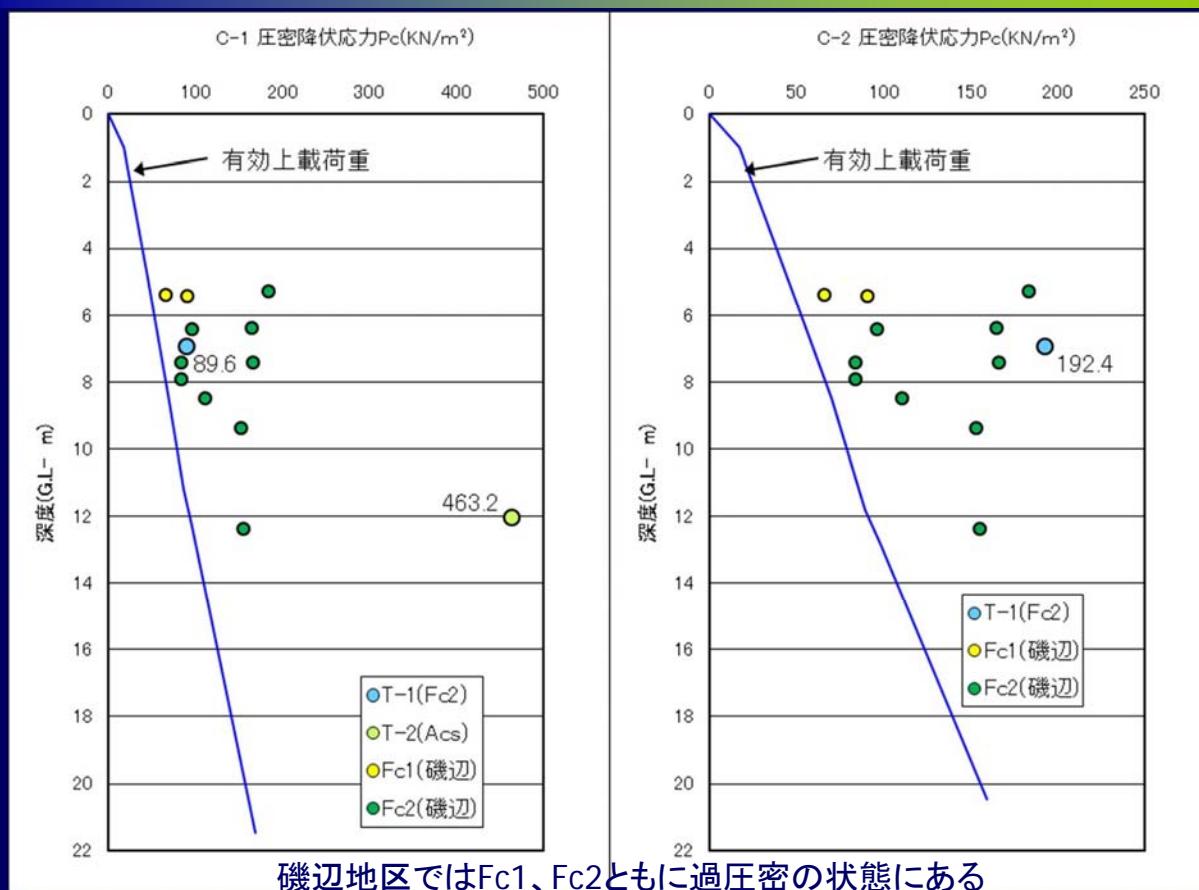
有効上載圧と圧密降伏応力(P14)

地下水位：10/15から60日で深度1.0m(TP2.5m)から深度3.0m(TP0.5m)まで低下

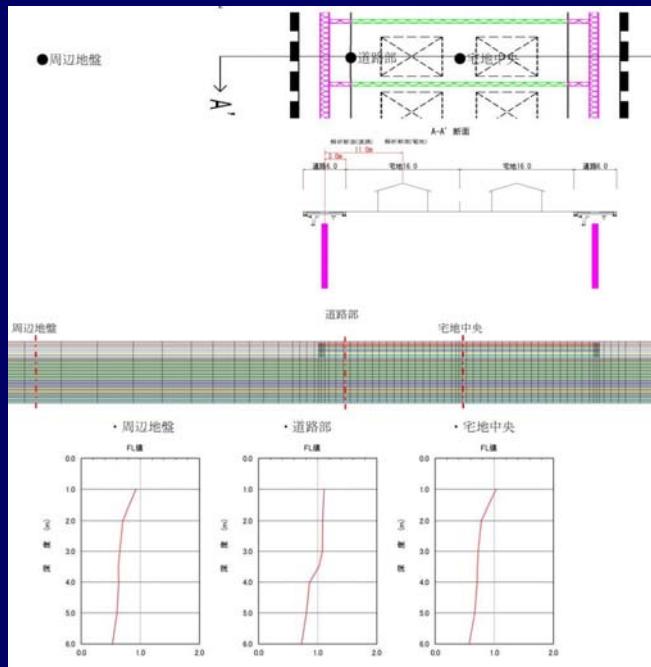
2宅地1格子 改良長さ11.35m

1宅地1格子 改良長さ11.35mで改良効果が認められる

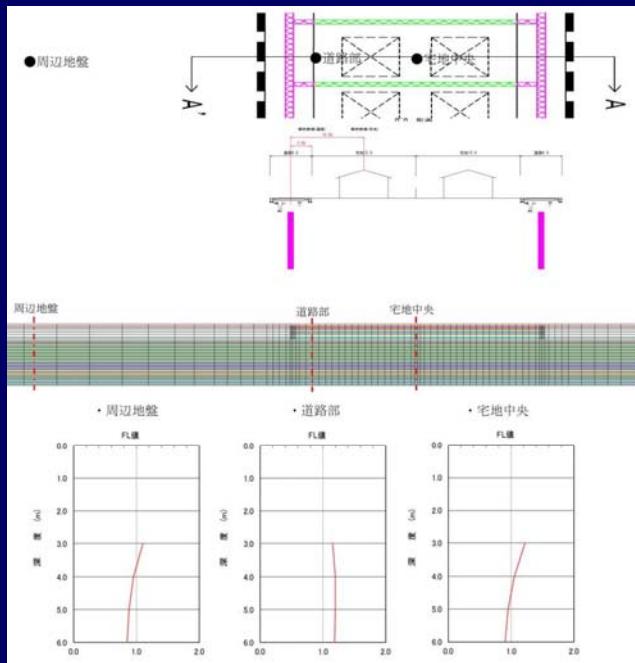
2宅地1格子 改良長さ6.9m

1宅地1格子 改良長さ6.9mで改良効果が認められる

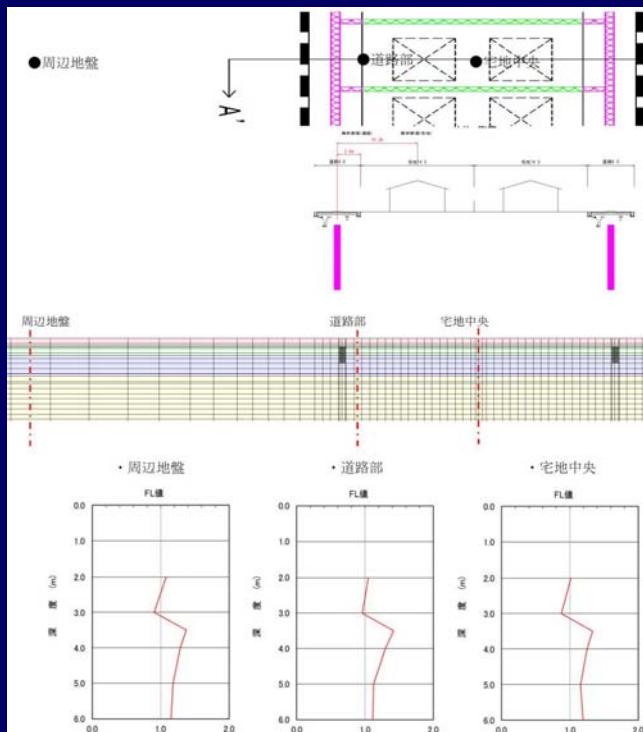
2宅地1格子 改良長さ3.4m

1宅地1格子 改良長さ4.4mで改良効果が認められる

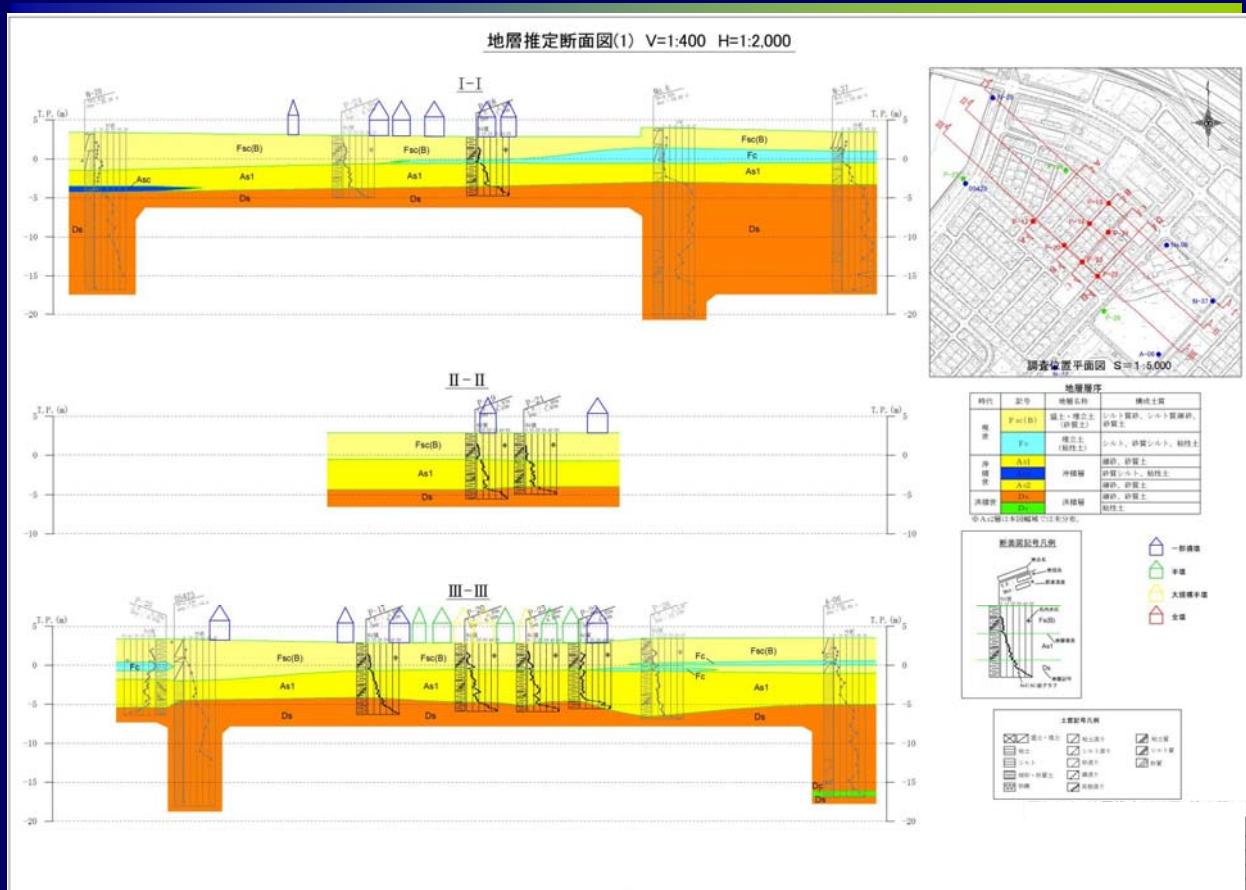
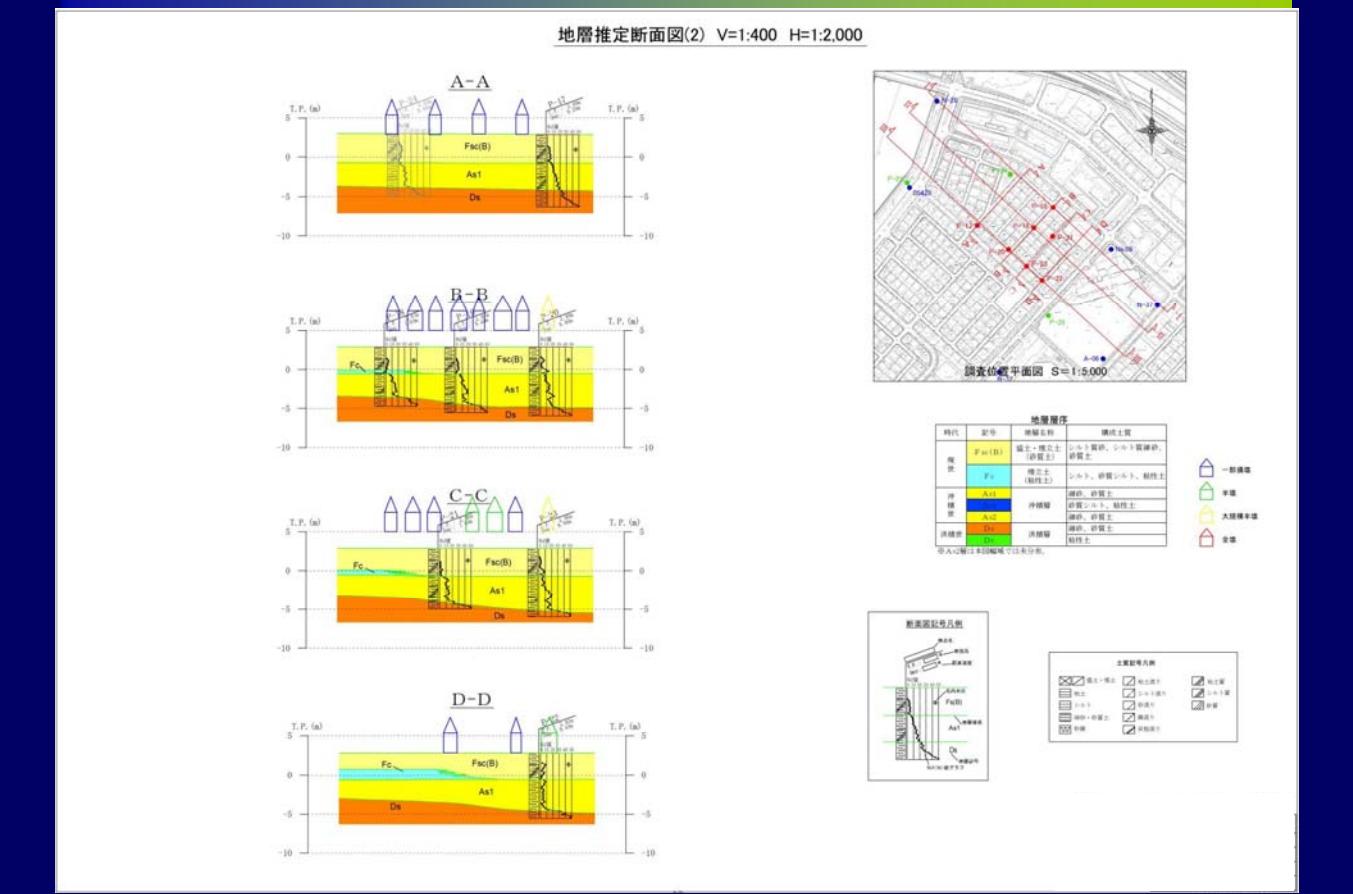
真砂5丁目断面図(P41)

孔名	現況水位 (GL-m)	M9.0 200gal			沈下量 (cm)	水位低下量 (GL-m)
		現況水位 Dcy	低下水位 Dcy	液状化被害 の可能性		
N-28(真砂)	2.0	2	0.3	B3→B1	0	1.0
No. 6(真砂)	2.0	0.9	0	B3→A	1	1.0

真砂5丁目の地盤状況は、液状化層の下位に粘性土が分布しないことから地下水位低下工法の採用にあたっては詳細な調査が必要である。

- ・地下水位低下工法の際に遮水層となる粘性土が連続していないことから、鉛直方向の透水係数を確認するなど更なる調査を必要とする。

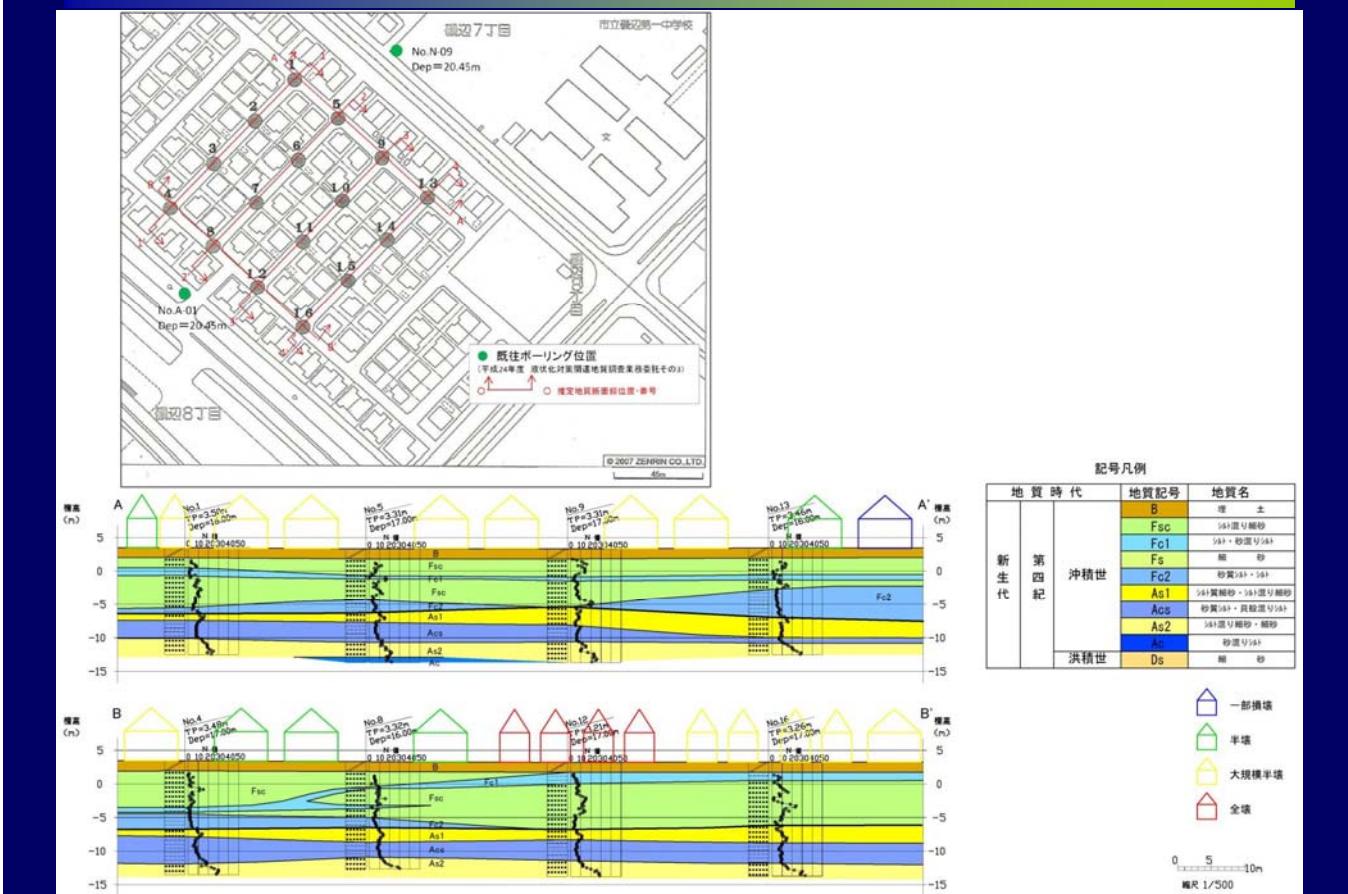
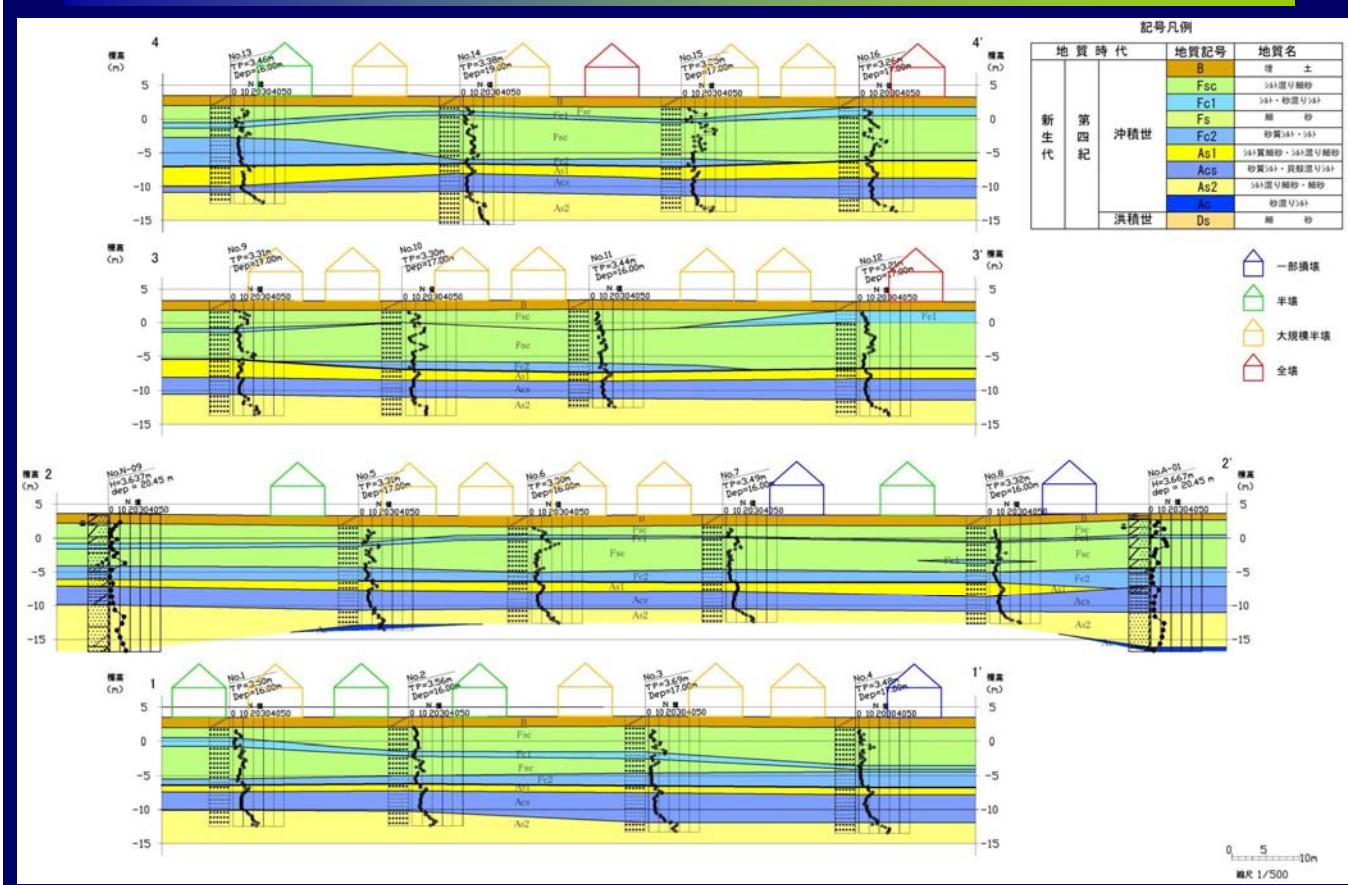
磯辺8丁目断面図(P49)

孔名	現況水位 (GL-m)	M9.0 200gal			沈下量 (cm)	水位低下量 (GL-m)
		現況水位 Dcy	低下水位 Dcy	液状化被害 の可能性		
A-01(磯辺)	1.5	9.1	7.3	C→B3	3	1.5
N-09(磯辺)	1.5	12.9	9.9	C→B3	3	1.5

磯辺8丁目は、地盤状況からみて格子状地中壁工法、地下水位低下工法のどちらも採用可能である。今後は、地下水位低下工法を中心に検討することが望ましい。対策工法の選定にあたっては、地下水位低下に伴う沈下量等について十分検討することが必要である。

- ・本地区においては、地下水位低下工法の際に遮水層となる粘性土の層厚にはらつきがみられることから、遮水性や圧密沈下量が課題となる可能性がある。
- ・事業費や効果を勘案し、モデル地区で実施している実証実験で得た観測値等を踏まえ、地下水位低下工法の可能性を探る。
