# 千葉市液状化対策推進委員会

## — 第13回 —

議題1. 磯辺4丁目地区（モデル地区）  
の本排水の完了について

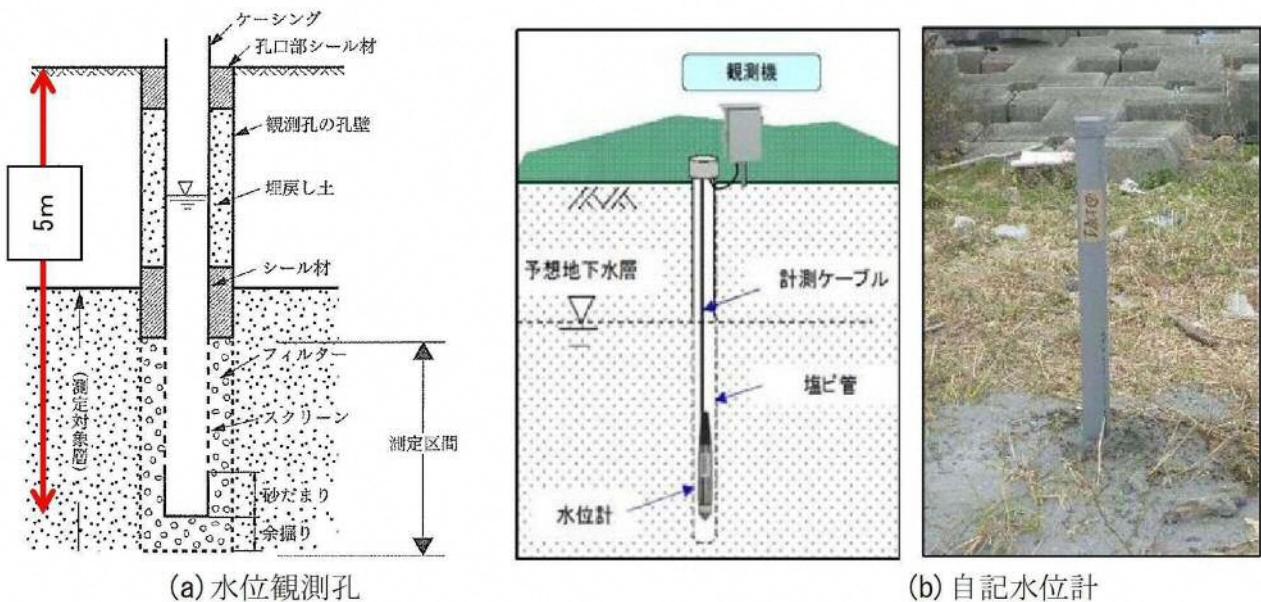
## ■地下水位観測孔及び自記水位計の設置例(P2)

### 地下水位計：地下水位の計測

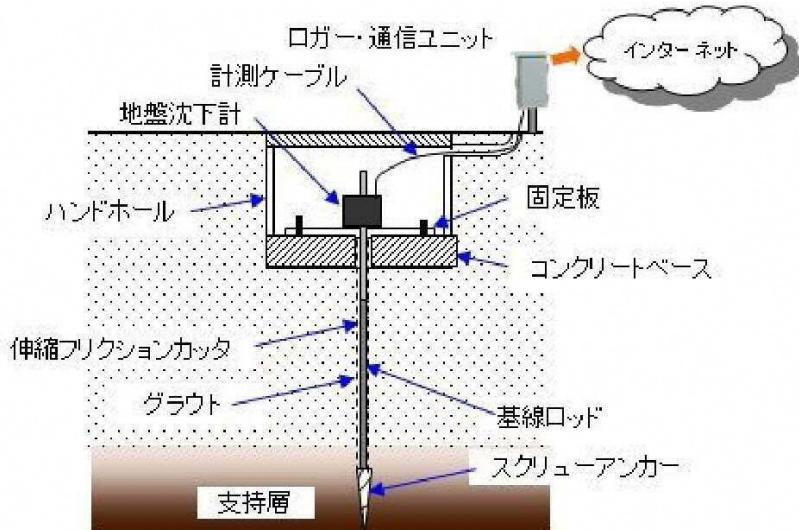
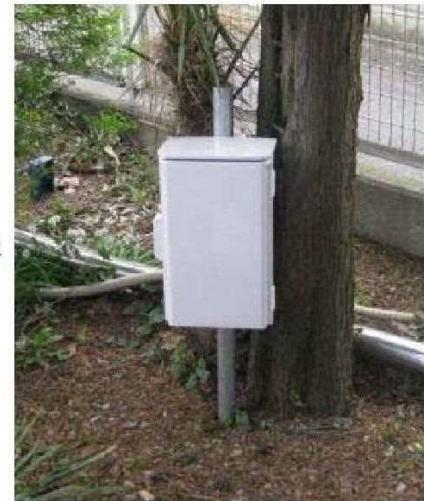
## ■地盤沈下計の設置例(P2)

### 地盤沈下計：地表面の沈下量の計測

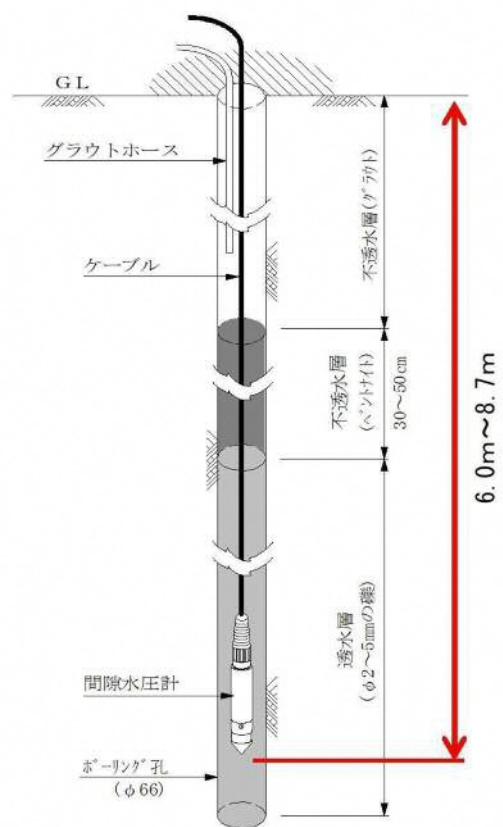
## ■間隙水圧計の設置例(P2)

間隙水圧計：  
粘性土の間隙水圧の計測  
沈下量の検証に必要

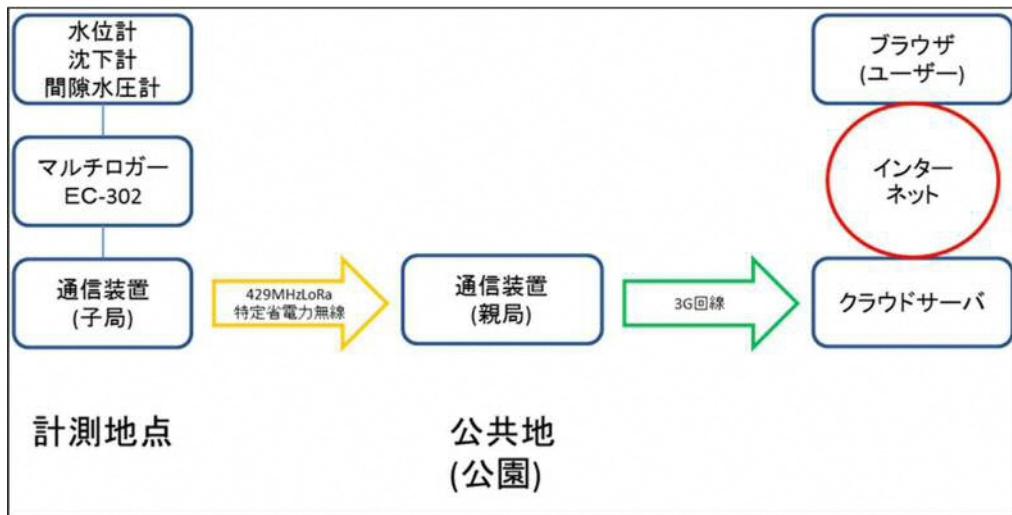
## ■計測の自動化(P3)

地下水位低下時に計測データの即時性が得られるように計測を自動化  
中磯辺第一公園と中磯辺第二公園に親局を設置  
計測地点25箇所の計測データを親局に集約  
親局からクラウドサーバにデータを転送、サーバでデータ処理

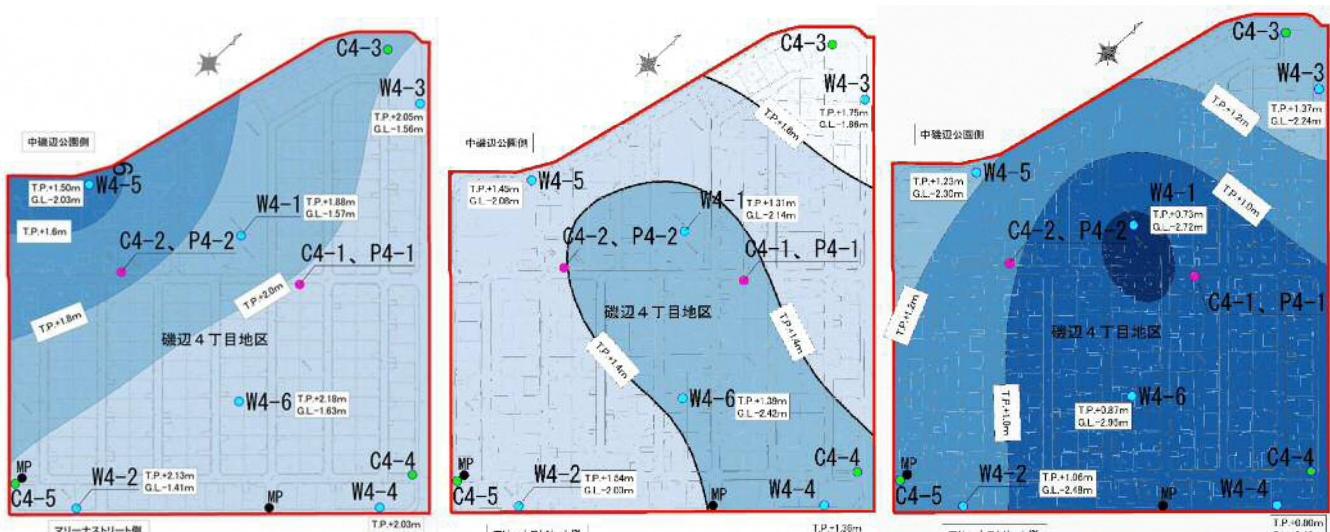
## 磯辺4丁目地区 地下水位(P7、8)

地区中央付近から地下水位が低下している

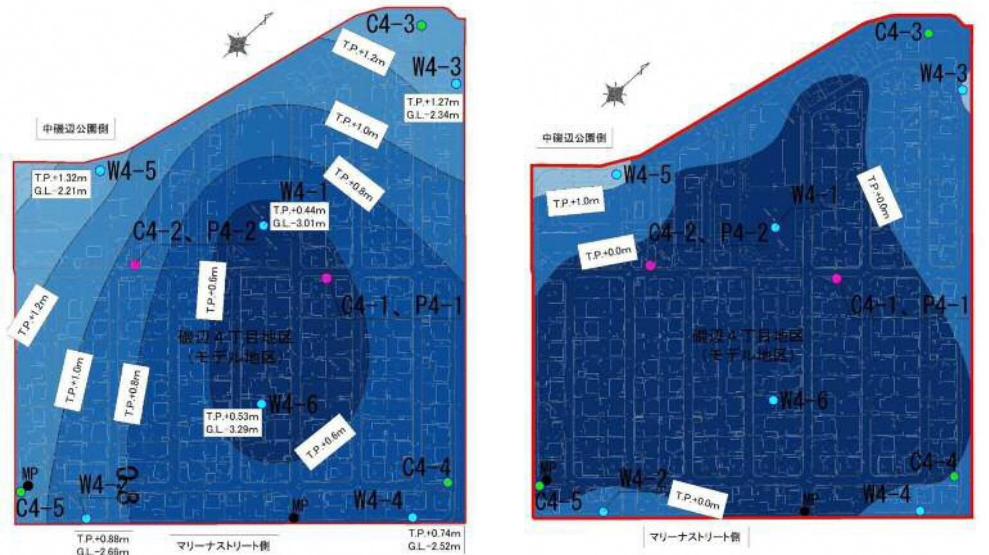
## ■磯辺4丁目地区 地下水位(P8)

マンホール内水位を考慮するとGL-3mの範囲が宅地部をほぼカバーする

本排水Ⅲ(2019/6/7)

本排水Ⅲ(マンホール内水位を考慮)

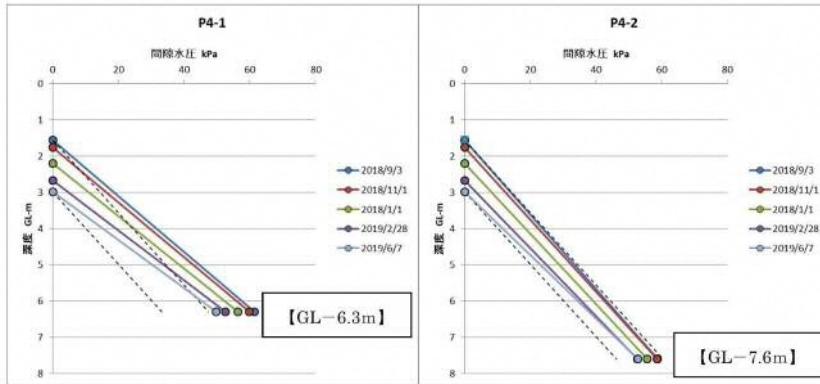
## ■磯辺4丁目地区 間隙水圧(P10)

2016/9から計測を開始  
地下水位を下げてからFc2層の間隙水圧も低下  
ただし、地下水位の低下量よりは小さい

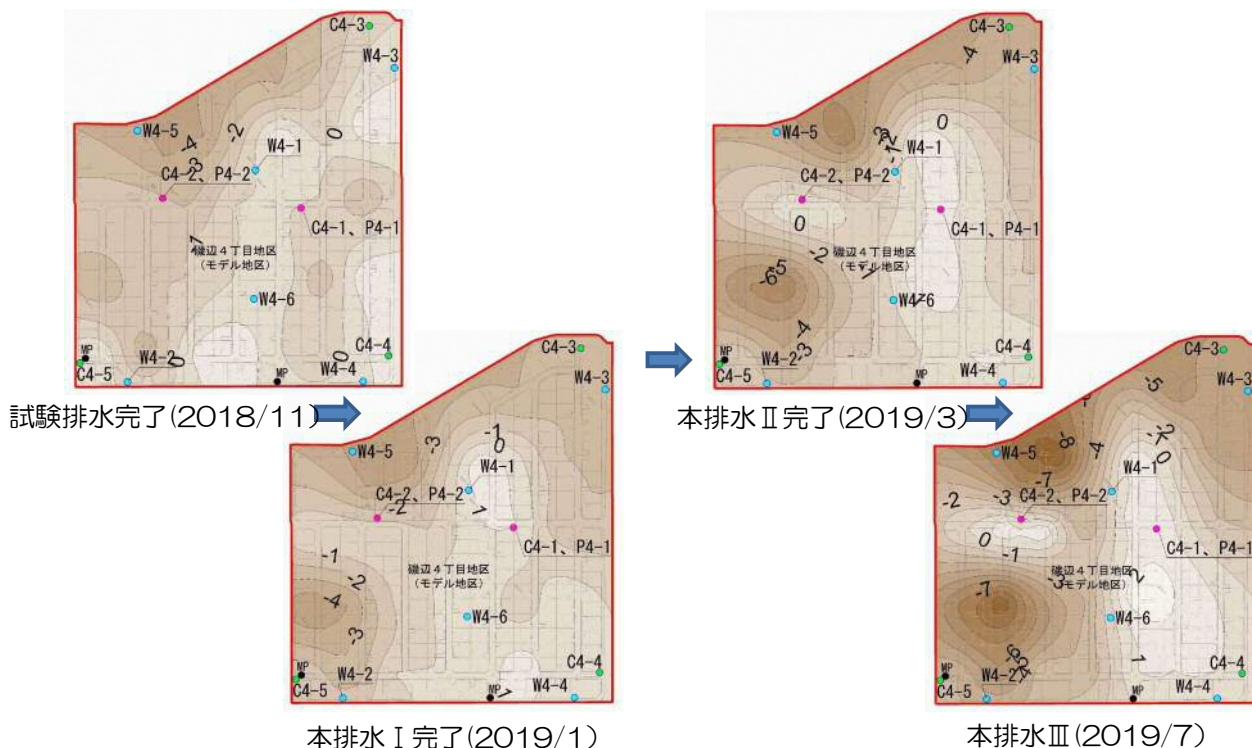
## ■磯辺4丁目地区 水準測量(P12)

地下水の排水に伴い地区南側と西側に沈下が進んでいる箇所が認められる

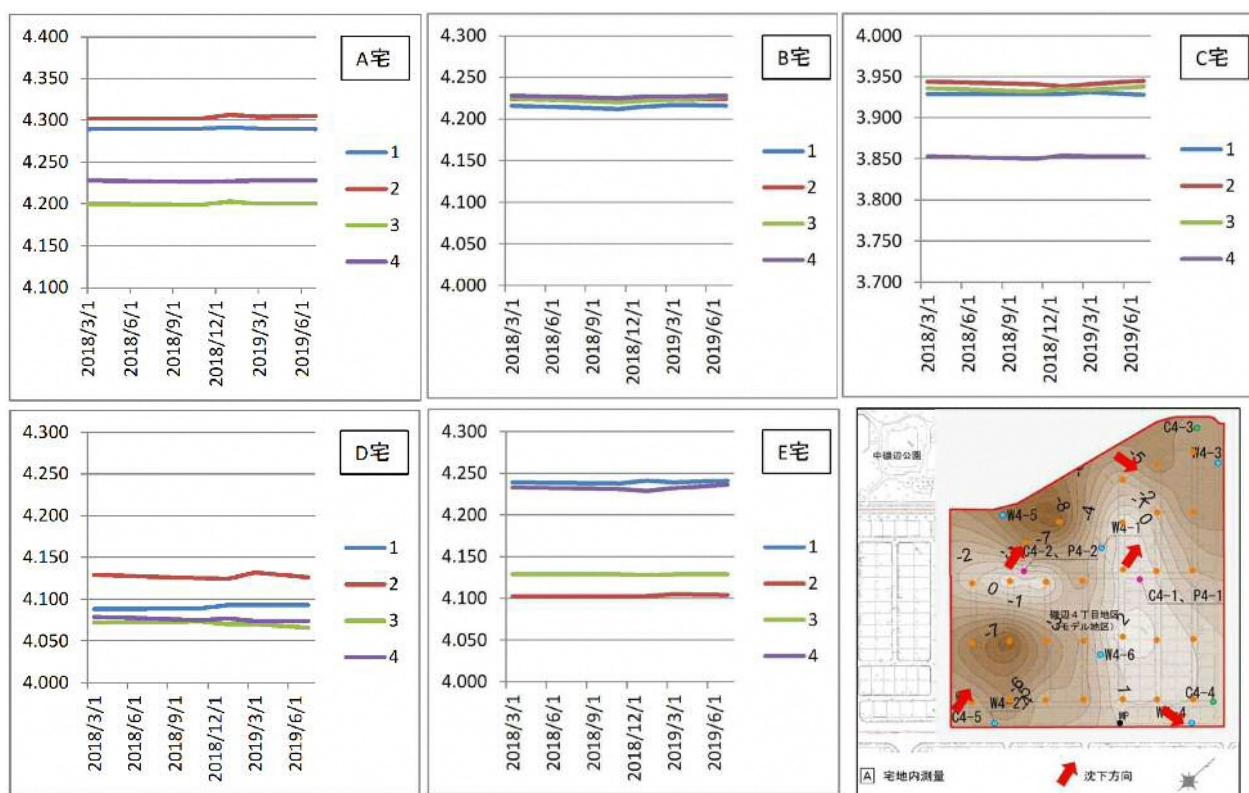
## ■磯辺4丁目地区 宅地内測量(P13)

水準測量による地盤の傾きと宅地内測量の地盤の傾きは整合する

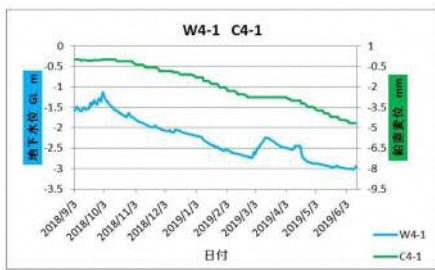
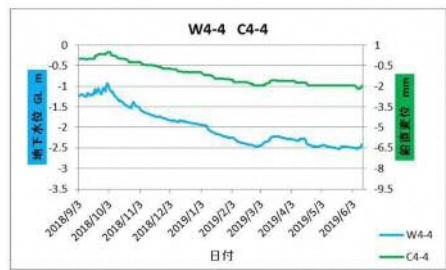
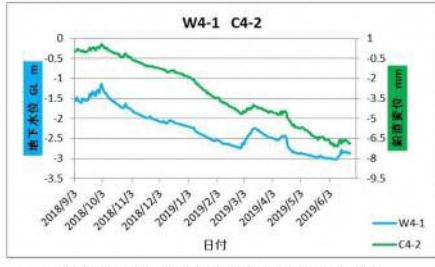
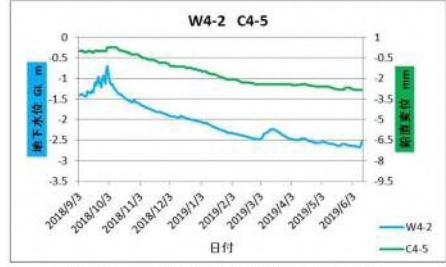
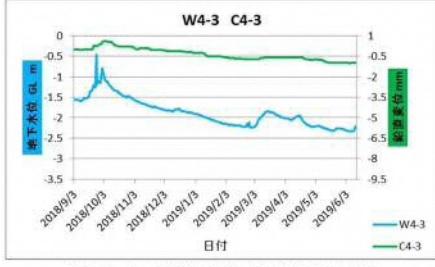
## ■磯辺4丁目地区 事業効果判定(P15)

図2.1-1 地下水位と鉛直変位の経時変化(W4-1、C4-1)

図2.1-4 地下水位と鉛直変位の経時変化(W4-4、C4-4)

図2.1-2 地下水位と鉛直変位の経時変化(W4-1、C4-2)

図2.1-5 地下水位と鉛直変位の経時変化(W4-2、C4-5)

図2.1-3 地下水位と鉛直変位の経時変化(W4-3、C4-3)

C4-1とC4-2は地下水位の低下に  
対応して鉛直変位が増加する  
C4-3,C4-4,C4-5の鉛直変位は小さい

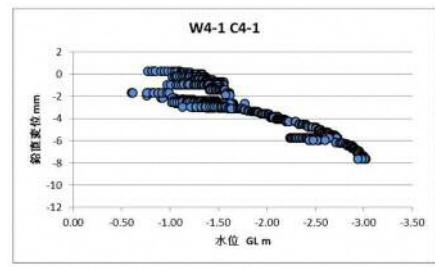
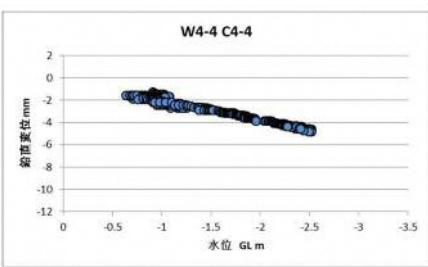
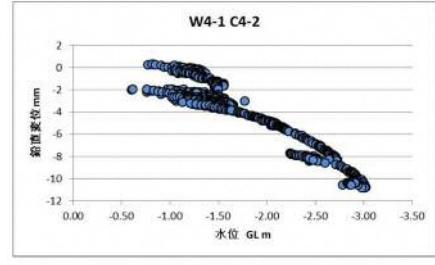
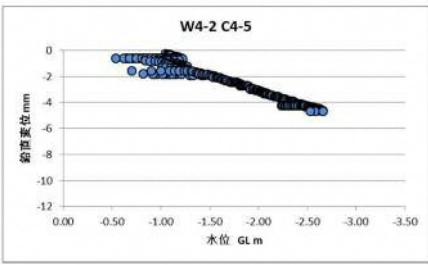
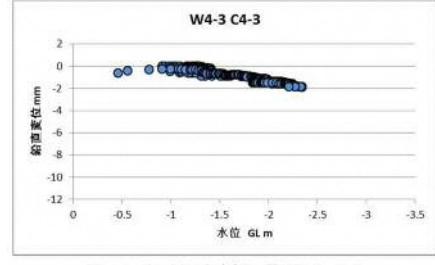
## ■磯辺4丁目地区 事業効果判定(P16)

図2.1-6 地下水位と鉛直変位の関係(W4-1、C4-1)

図2.1-9 地下水位と鉛直変位の関係(W4-4、C4-4)

図2.1-7 地下水位と鉛直変位の関係(W4-1、C4-2)

図2.1-10 地下水位と鉛直変位の関係(W4-2、C4-5)

図2.1-8 地下水位と鉛直変位の関係(W4-3、C4-3)

地下水位の低下と鉛直変位には  
比例関係が認められる

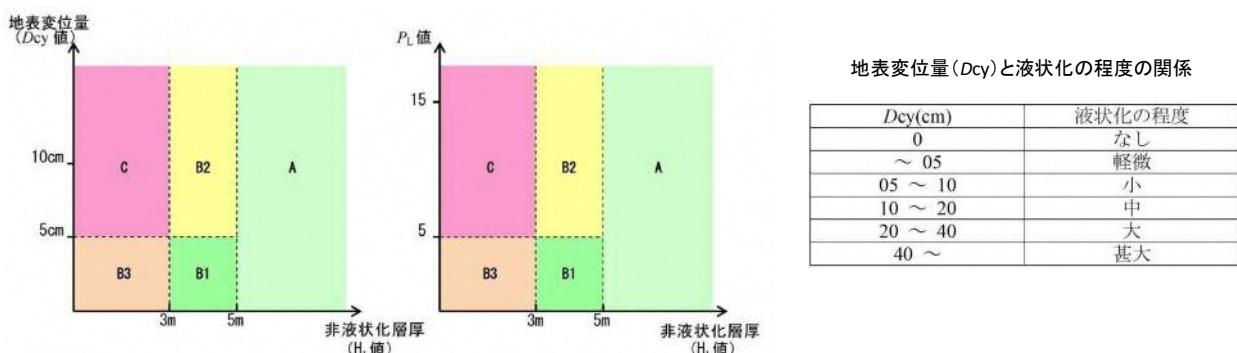
## ■磯辺4丁目地区 判定基準(P17)

公共施設・宅地一体型液状化対策工法の判定基準  
(出典:市街地液状化対策推進ガイドンスP80、国土交通省、都市局)

公共施設・宅地一体型液状化対策工法における効果の目標値の設定  
(出典:市街地液状化対策推進ガイドンスP80、国土交通省、都市局)

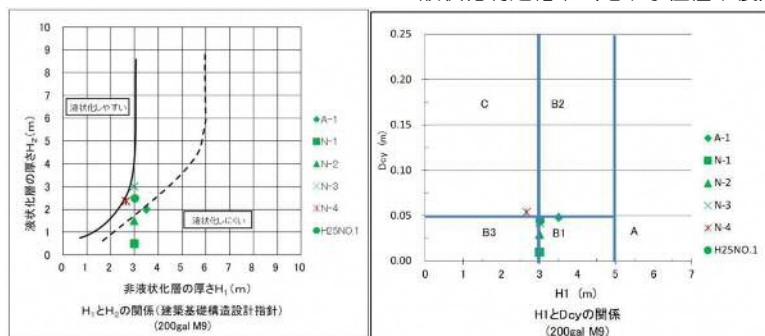
液状化判定結果（地下水位低下後）

N-4を除き、  
全てB1ランクに改善した  
なお、N-4は、地下水位が  
GL-2.95mまで低下すれば  
B3に改善する

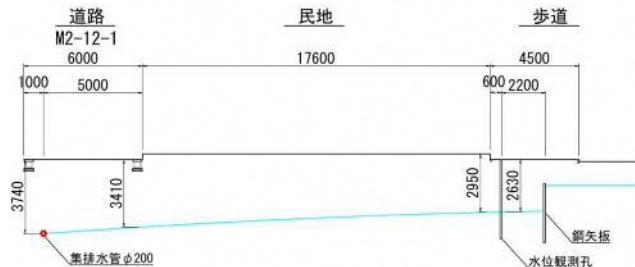
A-A' 断面

N-4付近の宅地断面  
(A-A'断面) は、  
Dcyが5cm以下となる  
地下水位GL-2.95mが、  
宅地部をほぼカバー

↓  
N-4付近の宅地部は、  
液状化被害の低減効果  
が認められる

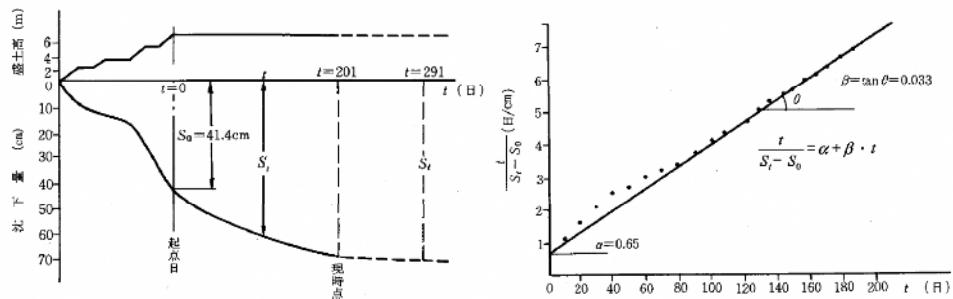
実測沈下曲線と双曲線法による予測例

2020年1月には圧密度が90%に達する  
最終沈下量は10mm以下と想定される

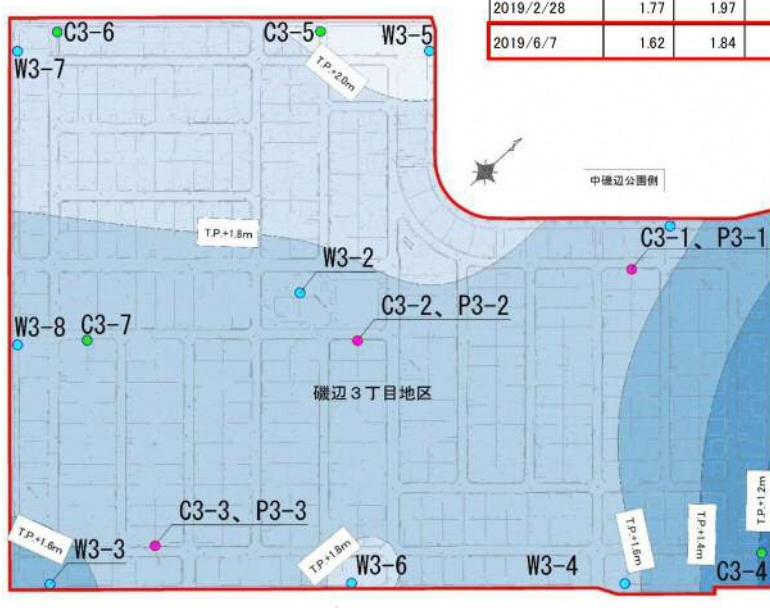
## ■磯辺3丁目地区 地下水位(P23)

観測期間内の最低水位は  
2017/9/15に記録し  
最大GL-2.09mである

地下水位は西から東に  
向けて低くなる
