44 千葉市 花見川区 幕張東小学校校区 通学路対策箇所図

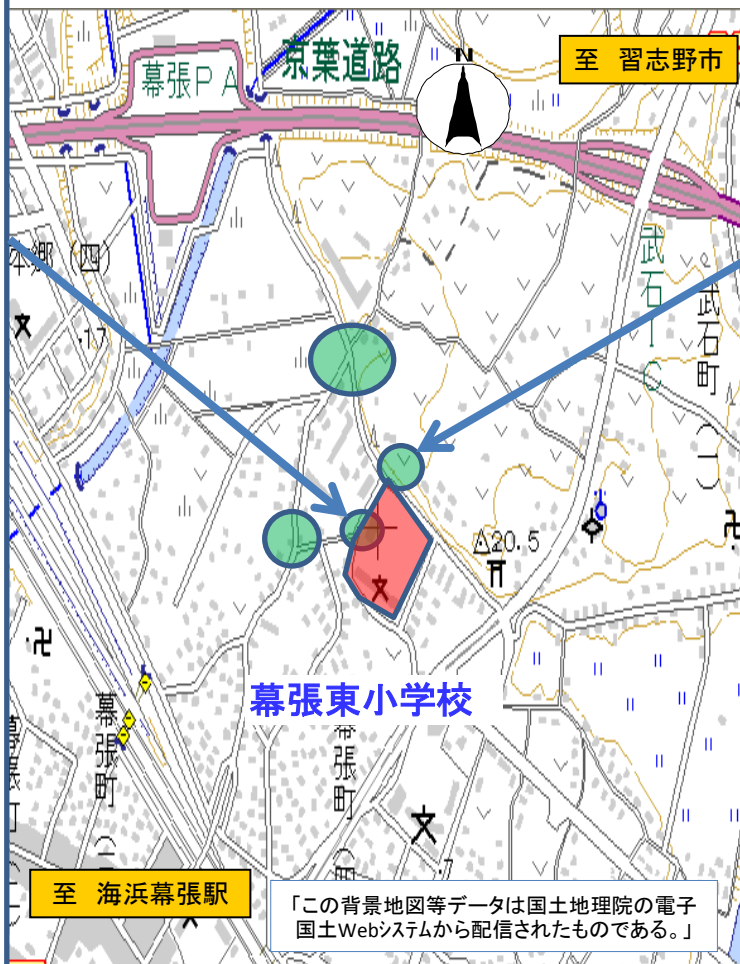
<現状>
横断歩道のない道路を児童が通り危険。また、スロープ付階段から自転車がブレーキをかけずに降りてきて非常に危ない

- <対策メニュー>
車止め設置【道路】
路面標示(ドット線・交差点マーク)の設置【道路】
- <実施時期>
【道路】対策済
