# ボーリング柱状図

調査名 千葉市立蘇我小学校屋内運動場改築地質調査  
他業務委託

ボーリング名	NO. 1	調査位置	千葉市中央区今井3丁目15番32号	北緯	
発注機関	千葉市	調査期間	平成11年7月13日~11年9月10日	東経	
調査業者名	主任技師	現場代理人	コア鑑定者	ボーリング責任者	
孔口標高	KBM +0.10m	角	130°上 90° 180°下	方	北 0° 270°西 90°東 180°南
総掘進長	30.24m	地盤勾配	水平 0°	使用機種	試験機
					カノーKR100型
					エンジン
					ハンマー落下用具
					ポンプ

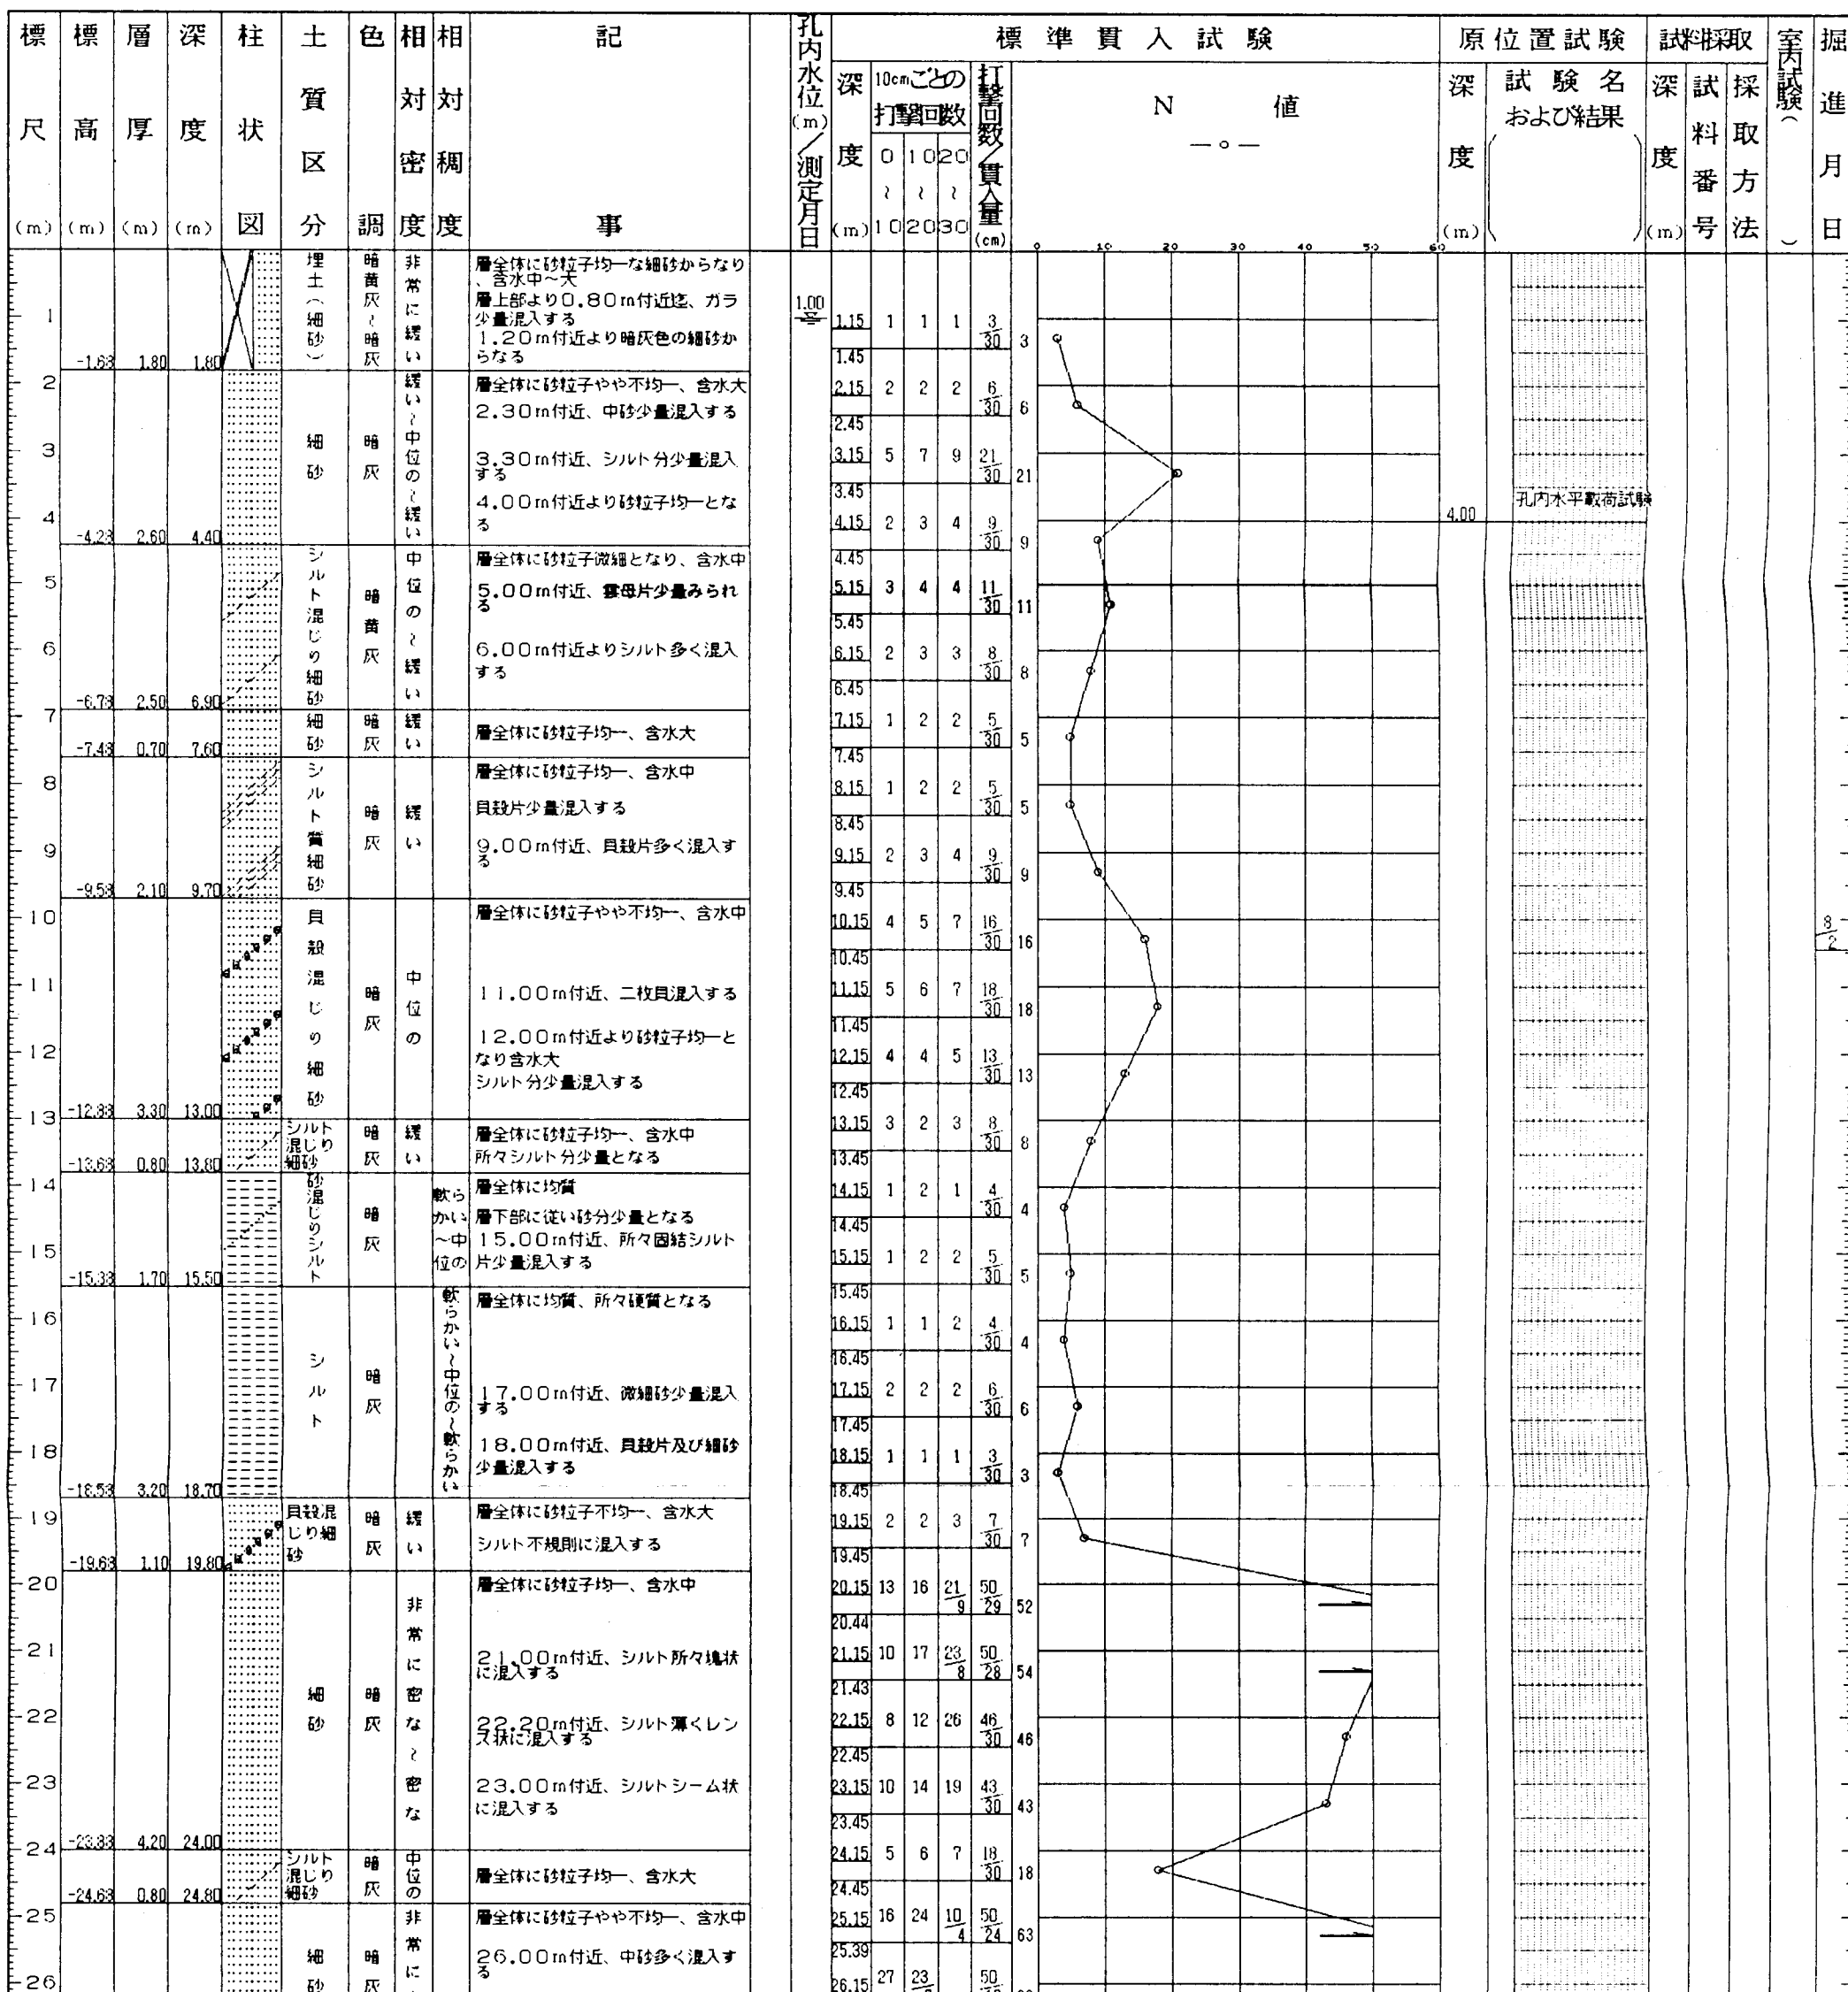
ボーリング名	NO. 4	調査位置	千葉市中央区今井3丁目15番32号			北緯
発注機関	千葉市	調査期間	平成11年 7月13日~11年 9月10日			東経
調査業者名	主任技師	現場代理人	コア鑑定者	ボーリング責任者		
孔口標高	KRM +0.12m	角	180°上 90°	方	北 270°西 90°東 180°南	地盤勾配
総掘進長	30.34m	度	180°下 90°	向	水平	使用機種
		試験機		カノ-KR100型	ハンマー落下用具	トンビ
		エンジン		ヤンマーNS7.5	ポンプ	カノ-V6-P
