ボーリング柱状図

調 査 名 若葉区球技場（仮称）整備事業地質調査他業務委託

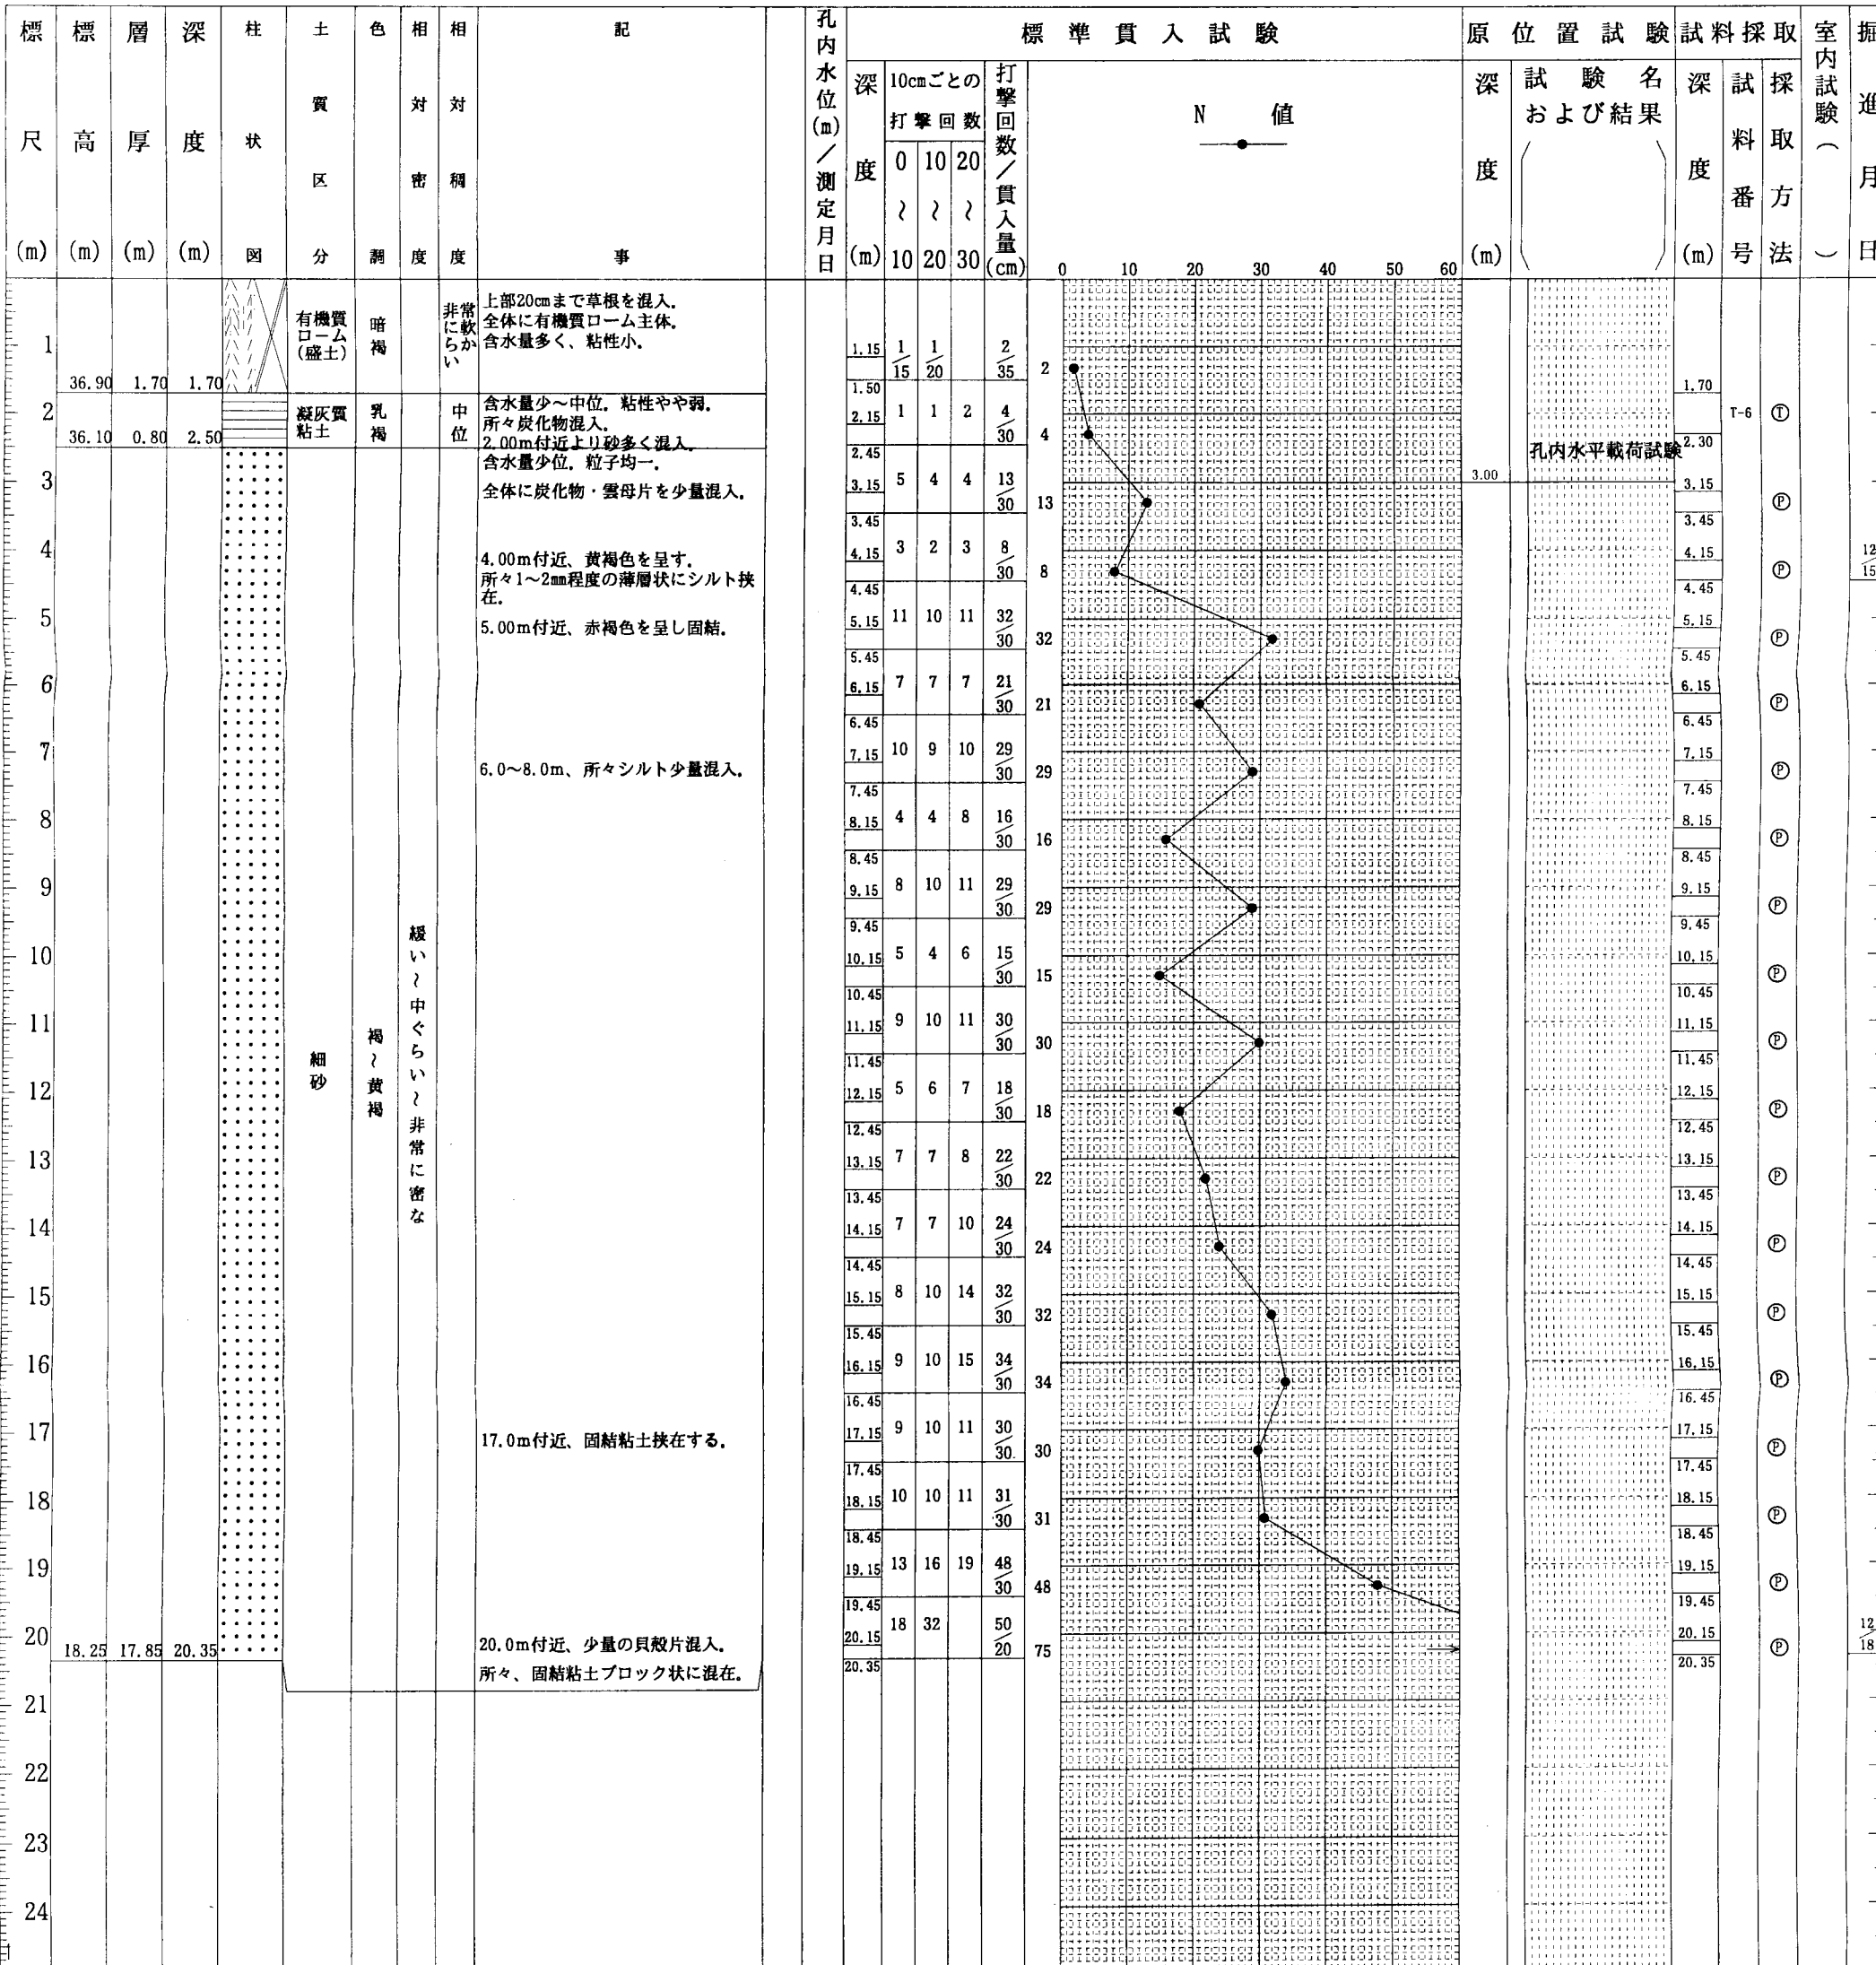
ボーリング名	No. 6	調査位置	千葉市若葉区中田町地内				北緯	35° 35' 54.6"						
発注機関	千葉市 都市局 建築部 営繕課			調査期間	平成 12年 12月 15日 ~ 12年 12月 18日			東経	140° 13' 38.4"					
調査業者名	主任技師			現 場 代 理 人	コ ア 鑑 定 者			ボーリング責任者						
孔口標高	H=38.60m	角	180° 上 90° 下 0°	方 向	北 0° 西 270° 東 90° 南 180°	地盤勾配	鉛直 90° 水平 0°	使用機種	試錐機	ST-100		ハンマー落下用具	コーンブーリー	
総掘進長	20.35m	度		向				エンジン	NFD9		ポンプ	V-6
