土質柱状図 (No.1)

調査名 仮称三角町資源化施設地質調査業務委託

調査地 千葉県千葉市花見川区三角町689番1

調査年月日 平成6年2月22日～6年2月25日

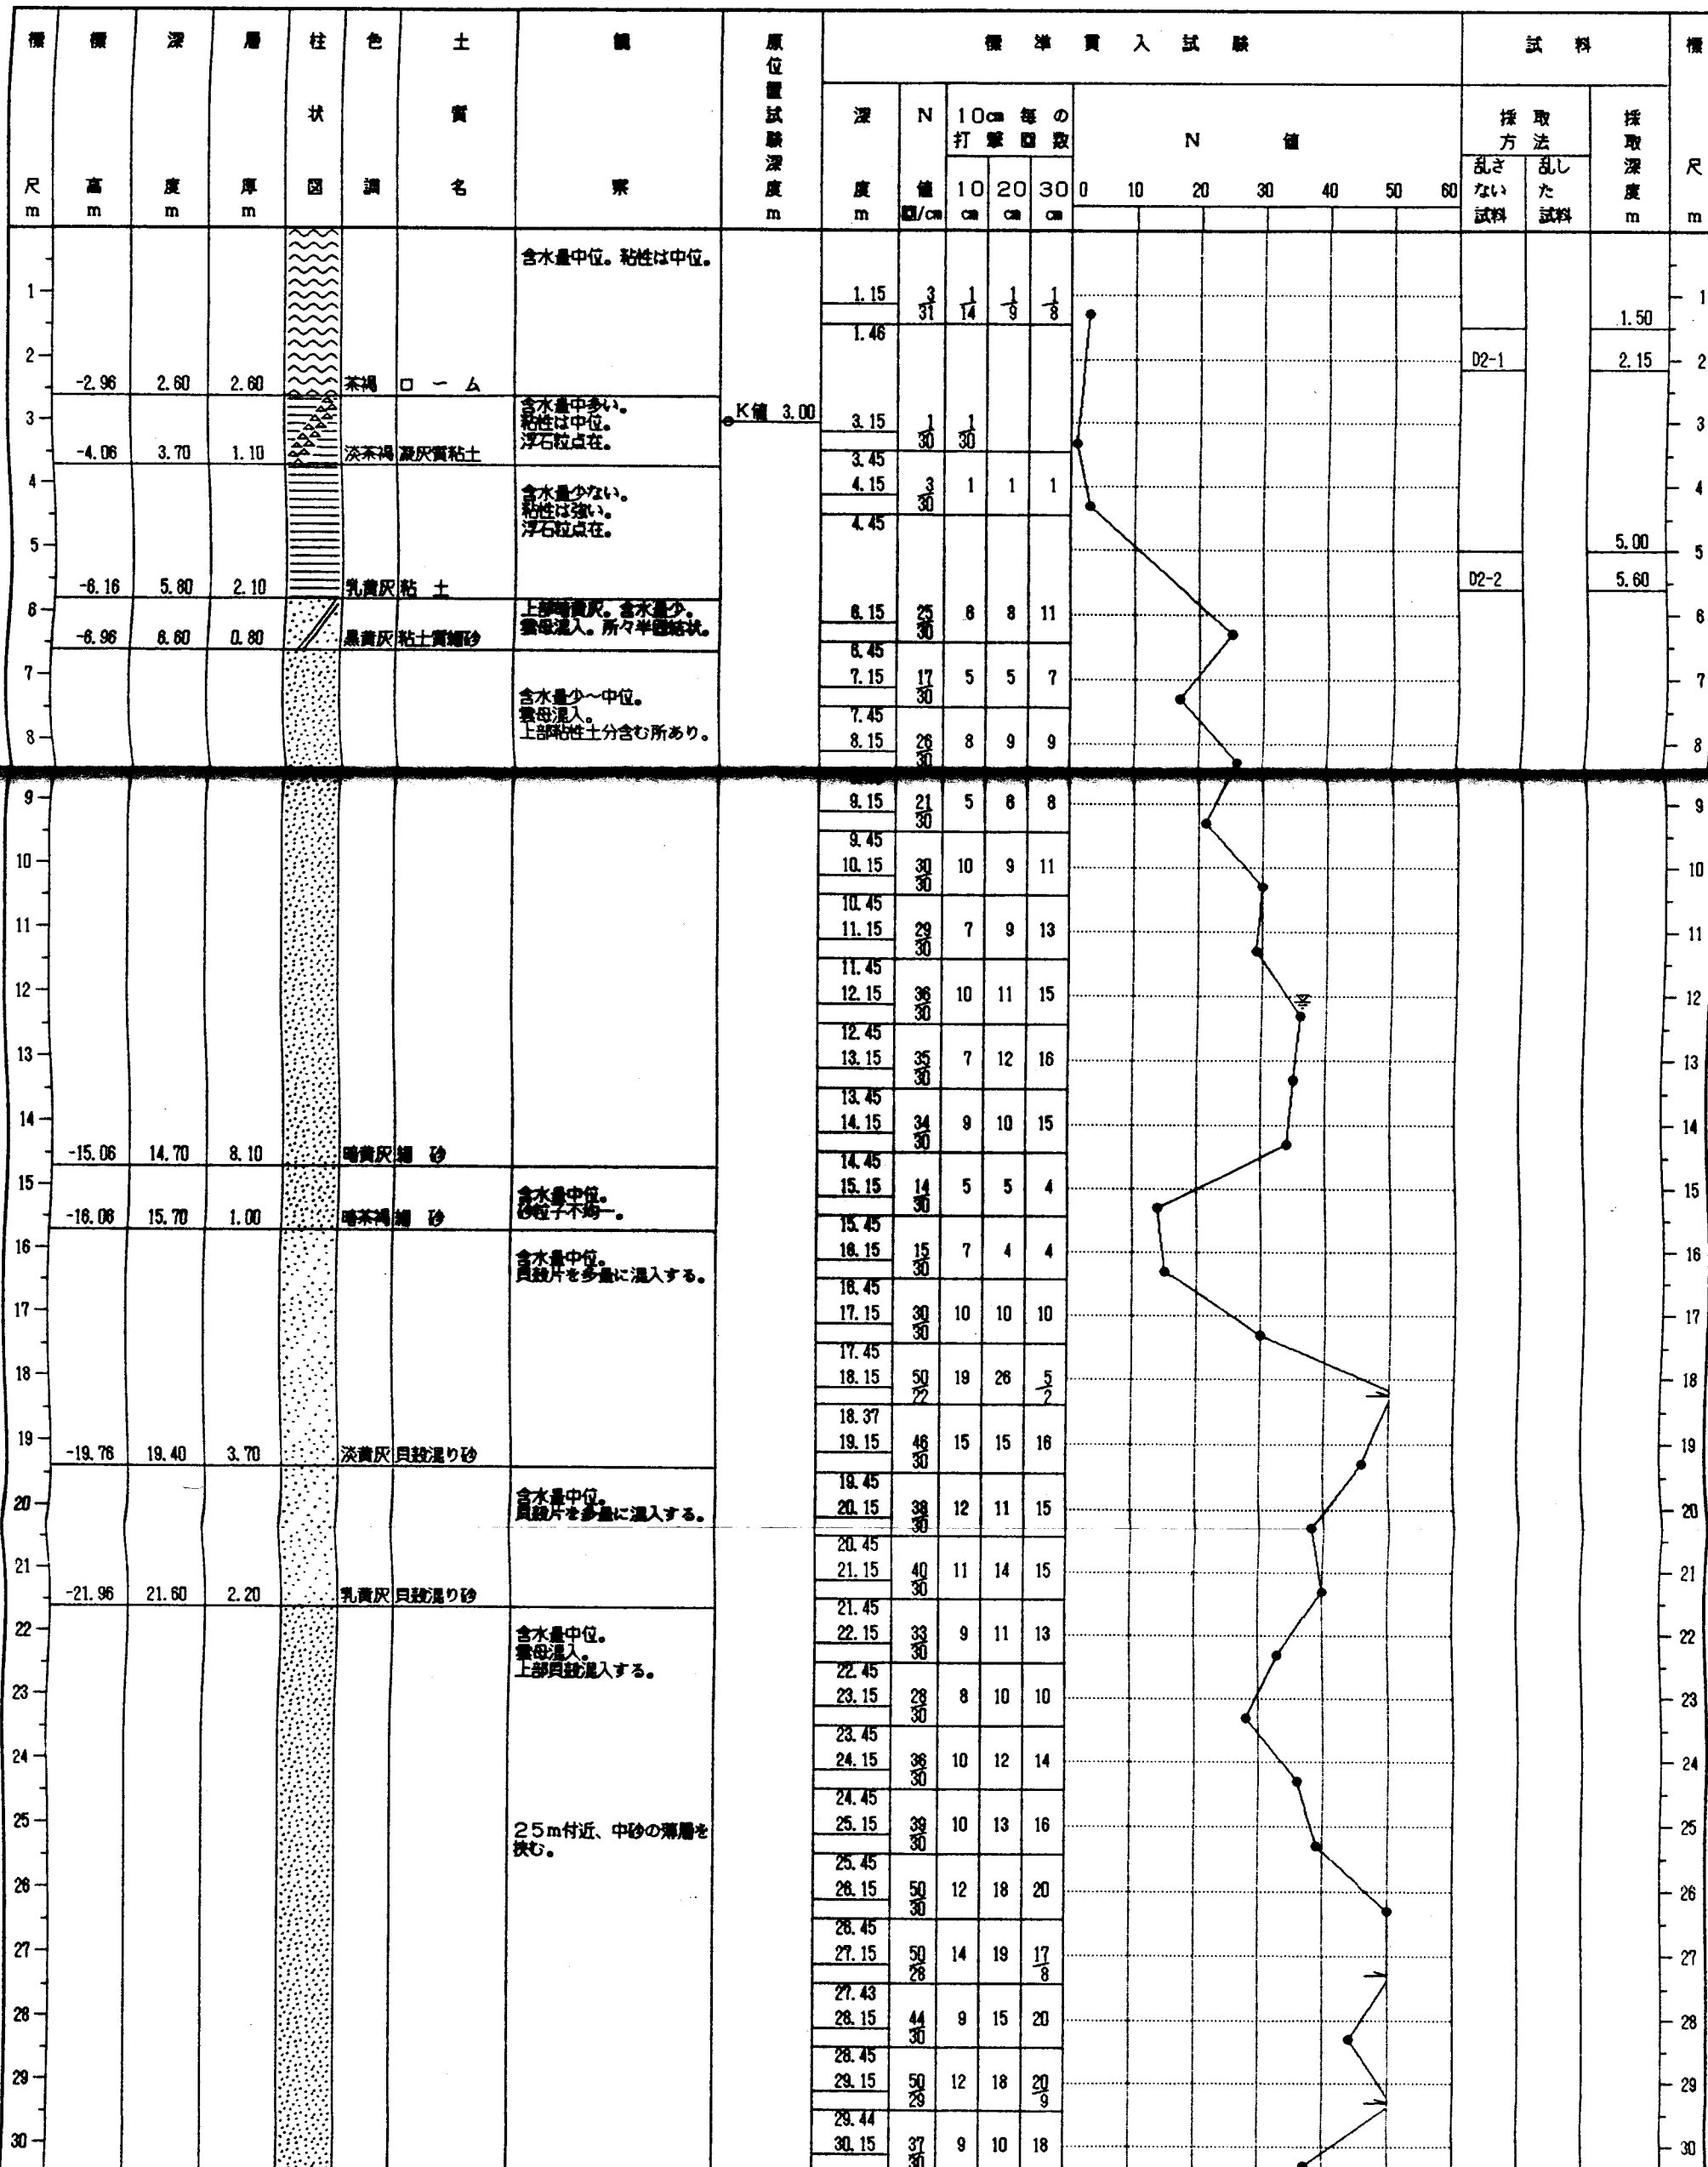
土質柱状図 (No.2)

標高 BM -0.361 m

孔内水位 GL -12.10 m
