令和5年度 第1回地下水保全専門委員会

# JFEスチールによる地下水汚染の 浄化促進計画

2023年 11月 30日

JFE スチール 株式会社

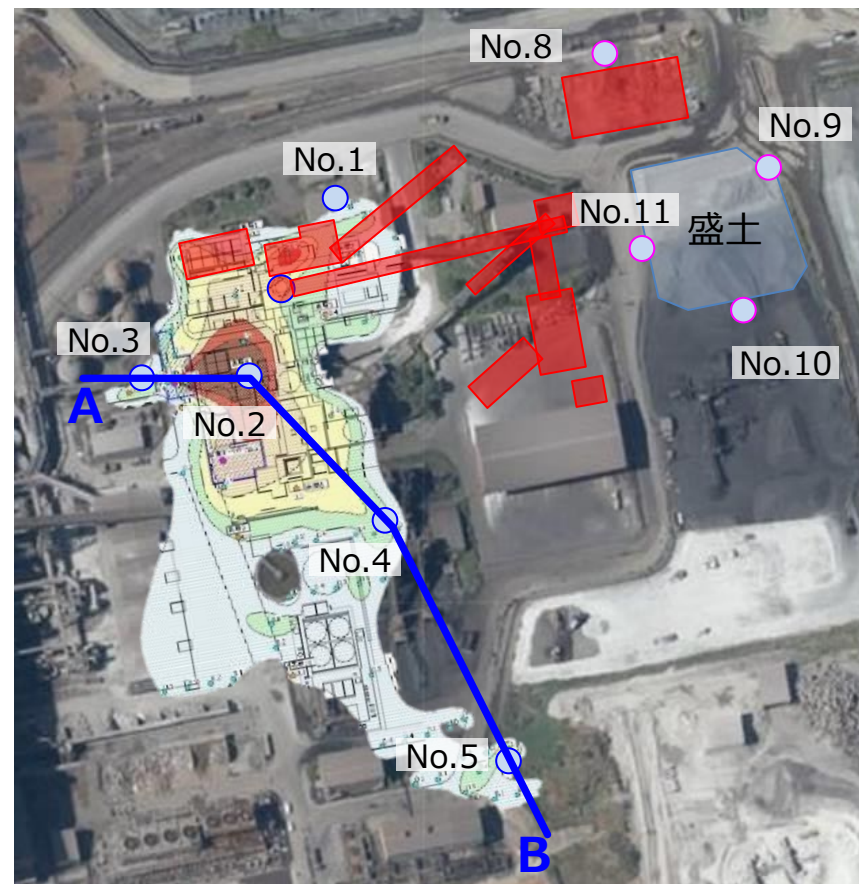
# 1 - 3) 地下の地層分布調査(ボーリング結果)

今後、地下水浄化促進のために揚水井戸を設置するにあたり効果的な場所を決める目的で、汚染の残っているNo.3→2→4→5の地層の分布を調査した。観測井設置時のボーリング結果によるとシルト層と砂層の並び方が場所により異なっている。地層のつながりを推定するため地下水の水質を調査した。

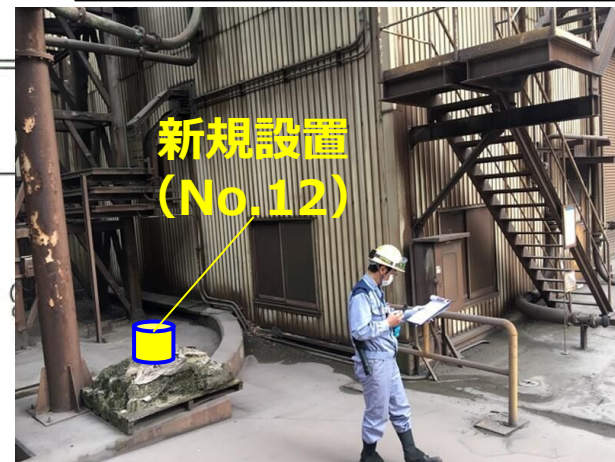
汚染中心付近にできるだけ近い位置に揚水井を設置する。No.3→No.2の流れを強化する。障害物があるためこの位置に設置したい。

揚水量が減少してきているため、No.2揚水井戸を増設し、揚水量を確保する

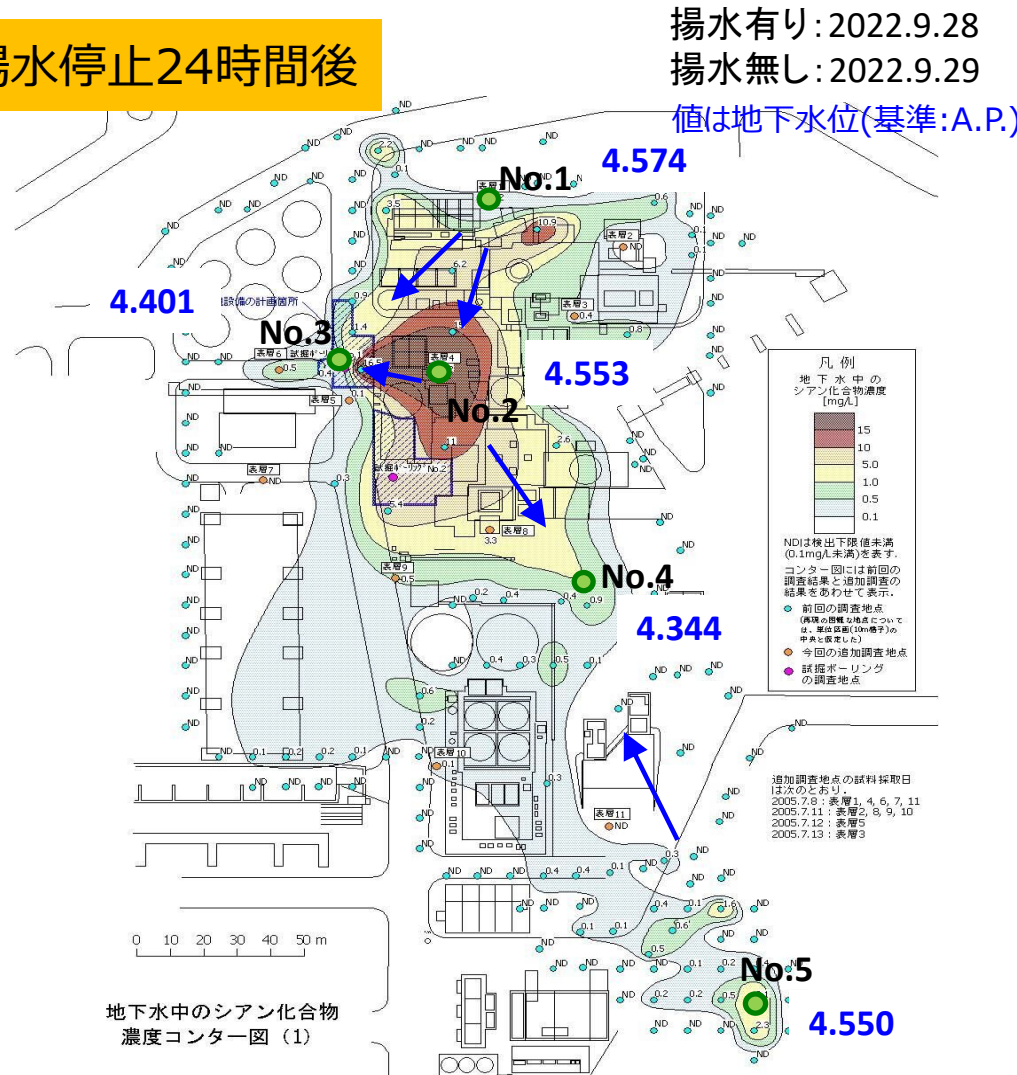
# 【参考】3 - 1) 揚水の有無での地下水流動調査(井戸深さ:1~5m)

揚水有り

揚水停止24時間後

揚水有り: 2022.9.28  
揚水無し: 2022.9.29  
値は地下水位(基準:A.P.)

揚水の有無にかかわらず、No.2からNo.3,4に流れている。No.1からNo.2,3に流れている
