93 千葉市 若葉区 みつわ台南小学校校区 通学路対策箇所図

対策検討メンバー【実施主体】
 ・小学校【学校】
 ・地域住民 ・道路管理者【道路】
 ・千葉東警察署【警察】

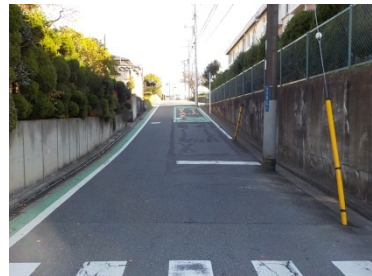
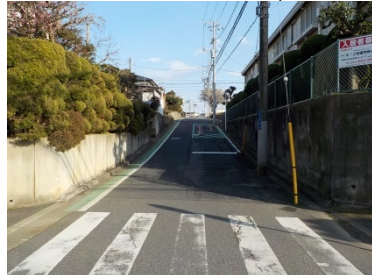
< 状況 >
 停止位置が交差点に近く、進入車両の進行が困難

(対策前)

(対策後)

< 対策内容 >
 スクールゾーン位置変更 【道路】
 停止線位置変更 【警察】
 < 実施時期 > H27対策済【道路】
 H28対策済【警察】

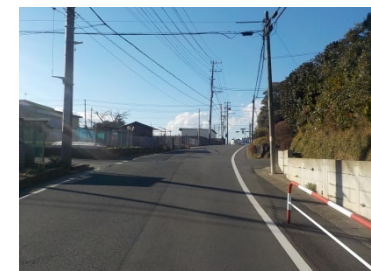
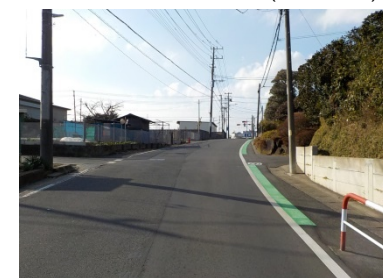
< 状況 >
 通学路であることと、児童の歩く場所が不明確である。

(対策前)

(対策後)

< 対策内容 >
 路肩カラー化(緑色) 【道路】
 < 実施時期 > 対策済【道路】
