# ボーリング柱状図

調査名 千葉市営住宅仁戸名町団地地質調査業務委託

ボーリング名	No.2	調査位置	千葉市中央区仁戸名町712番地の2	北緯	35° 34' 31.50"
発注機関	千葉市都市局建築部住宅整備課	調査期間	平成14年 6月24日～平成14年 6月26日	東経	140° 10' 7.70"
調査業者名		主任技師		現場代理人	コア鑑定者
ボーリング責任者					
孔口標高	TP 34.95m	角	180° 上下0°	方	北0° 西270° 東90° 南180°
総掘進長	31.43m	度	90°	向	北0° 西270° 東90° 南180°
使用機種	試錐機 カノ KR-100	エンジン	ヤンマー	ハンマー落下用具	トンビ
				ポンプ	カノ V-6

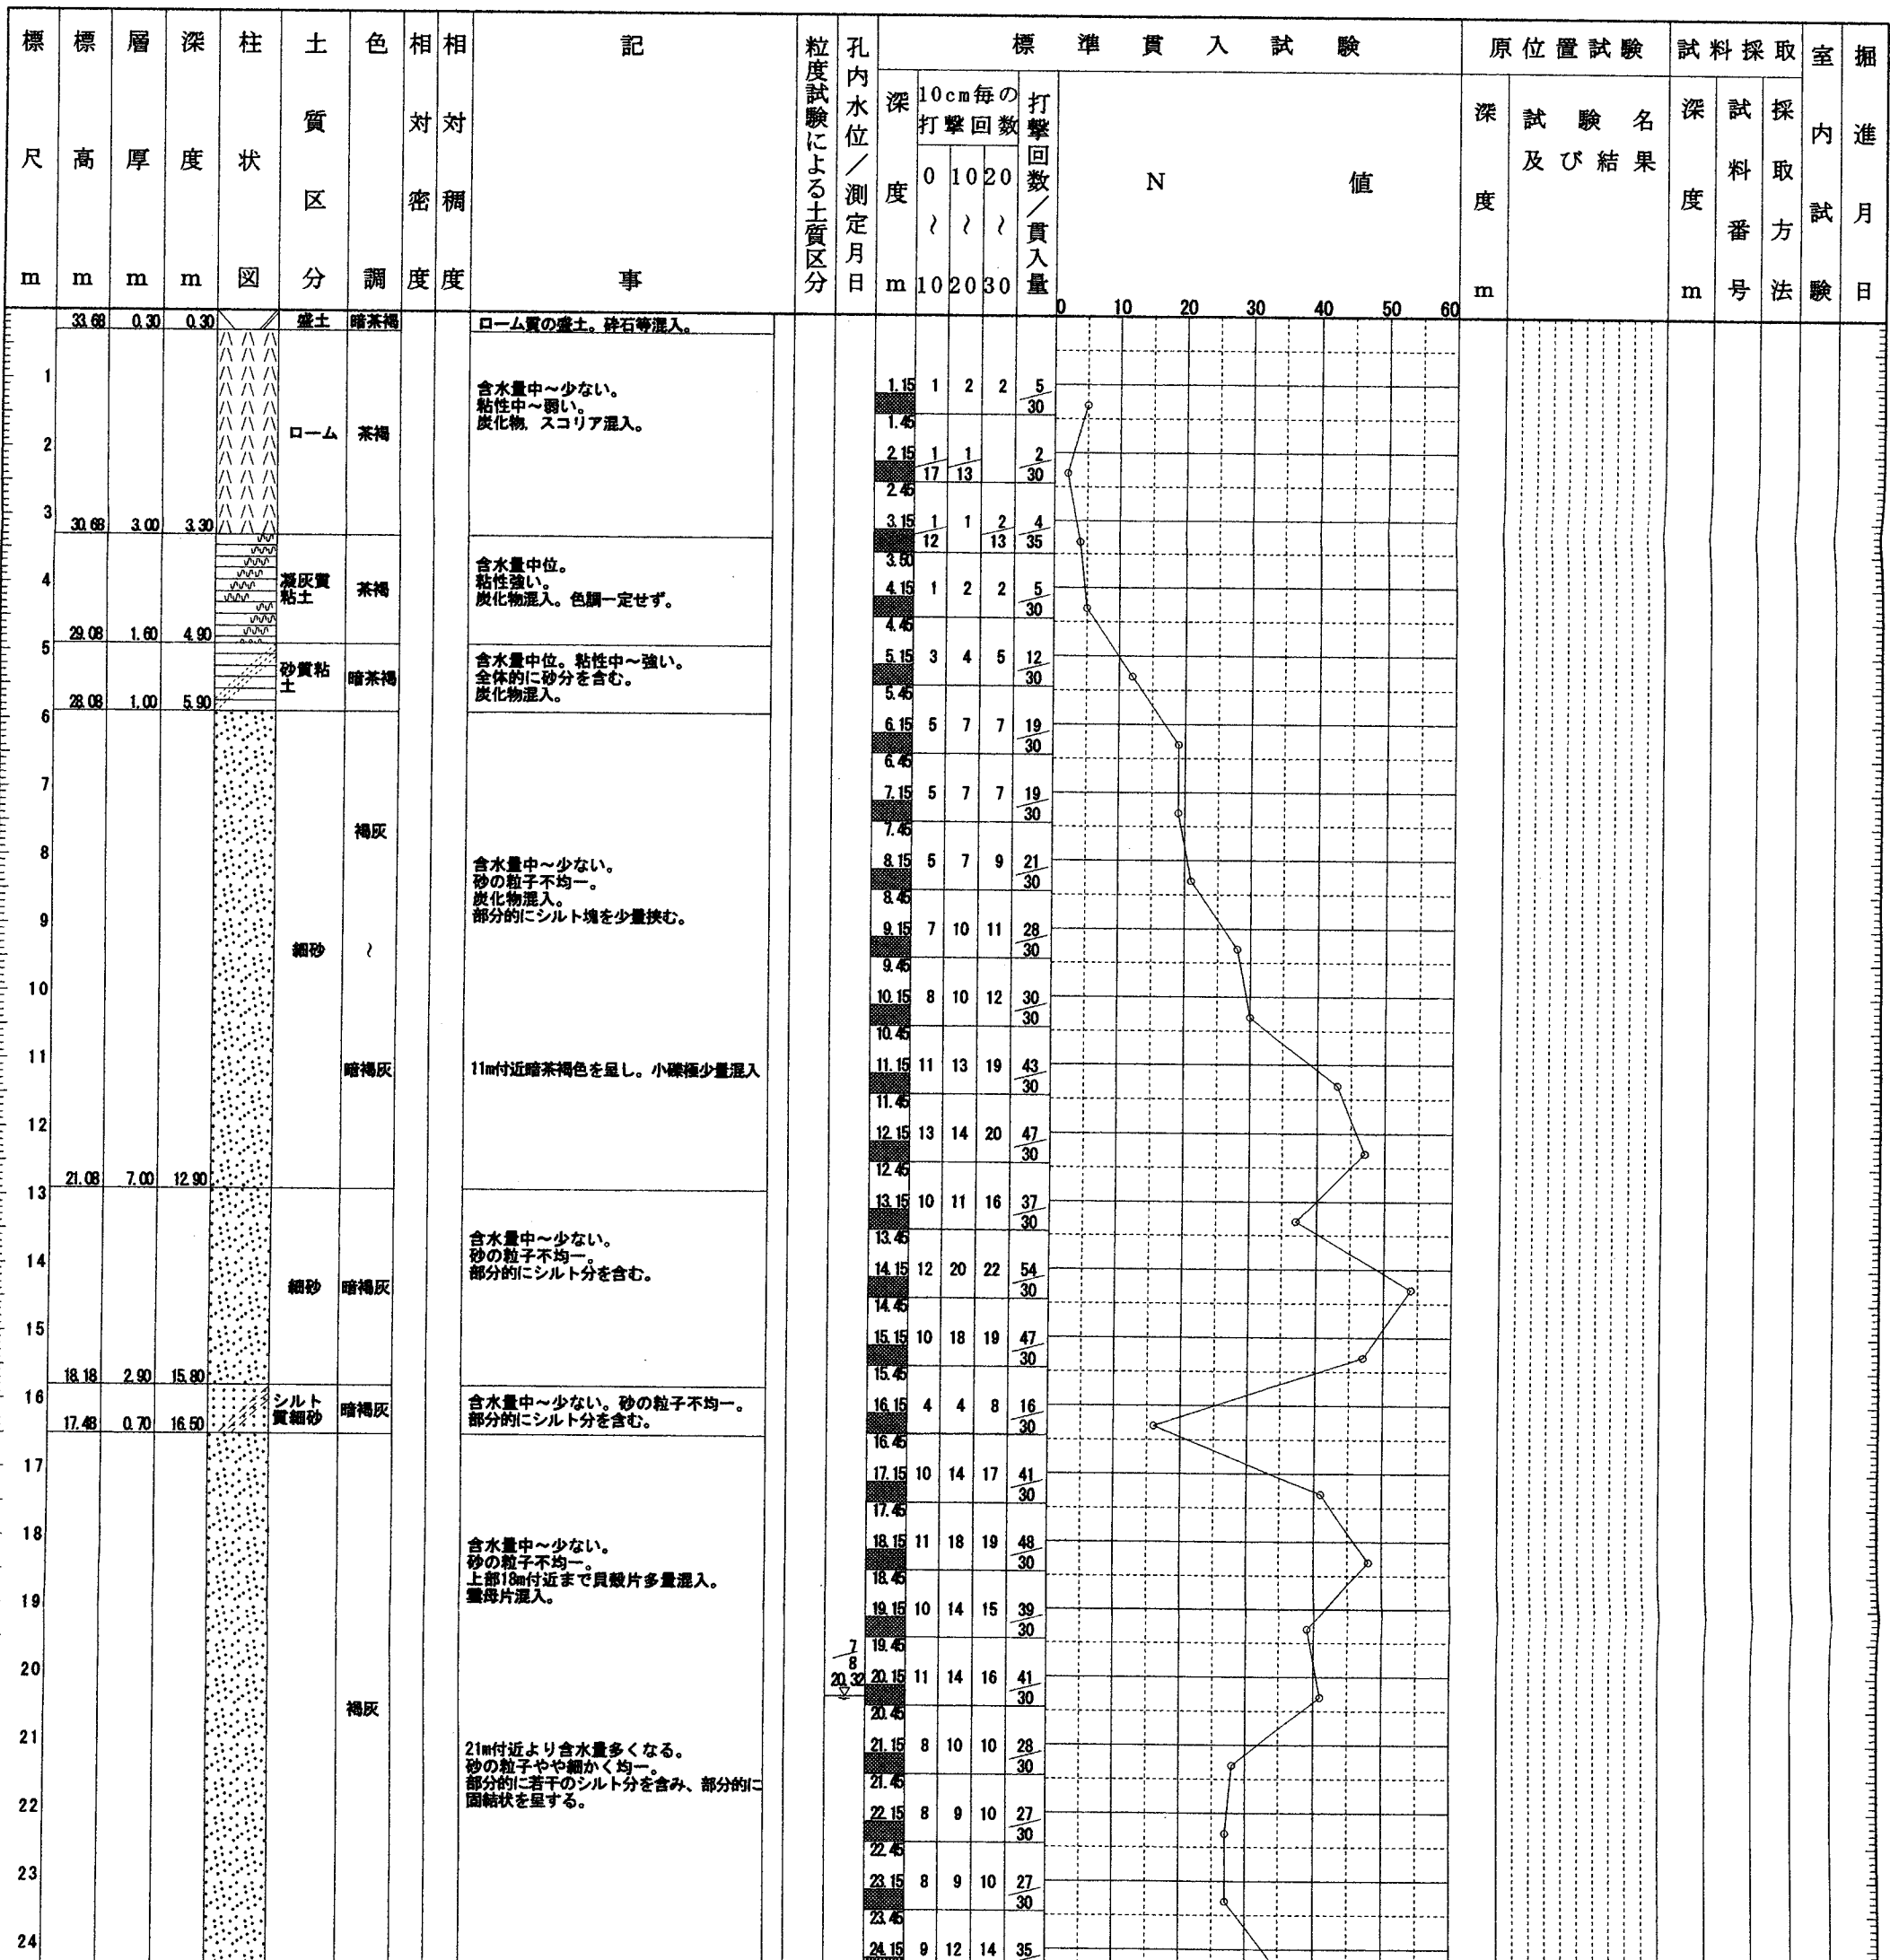
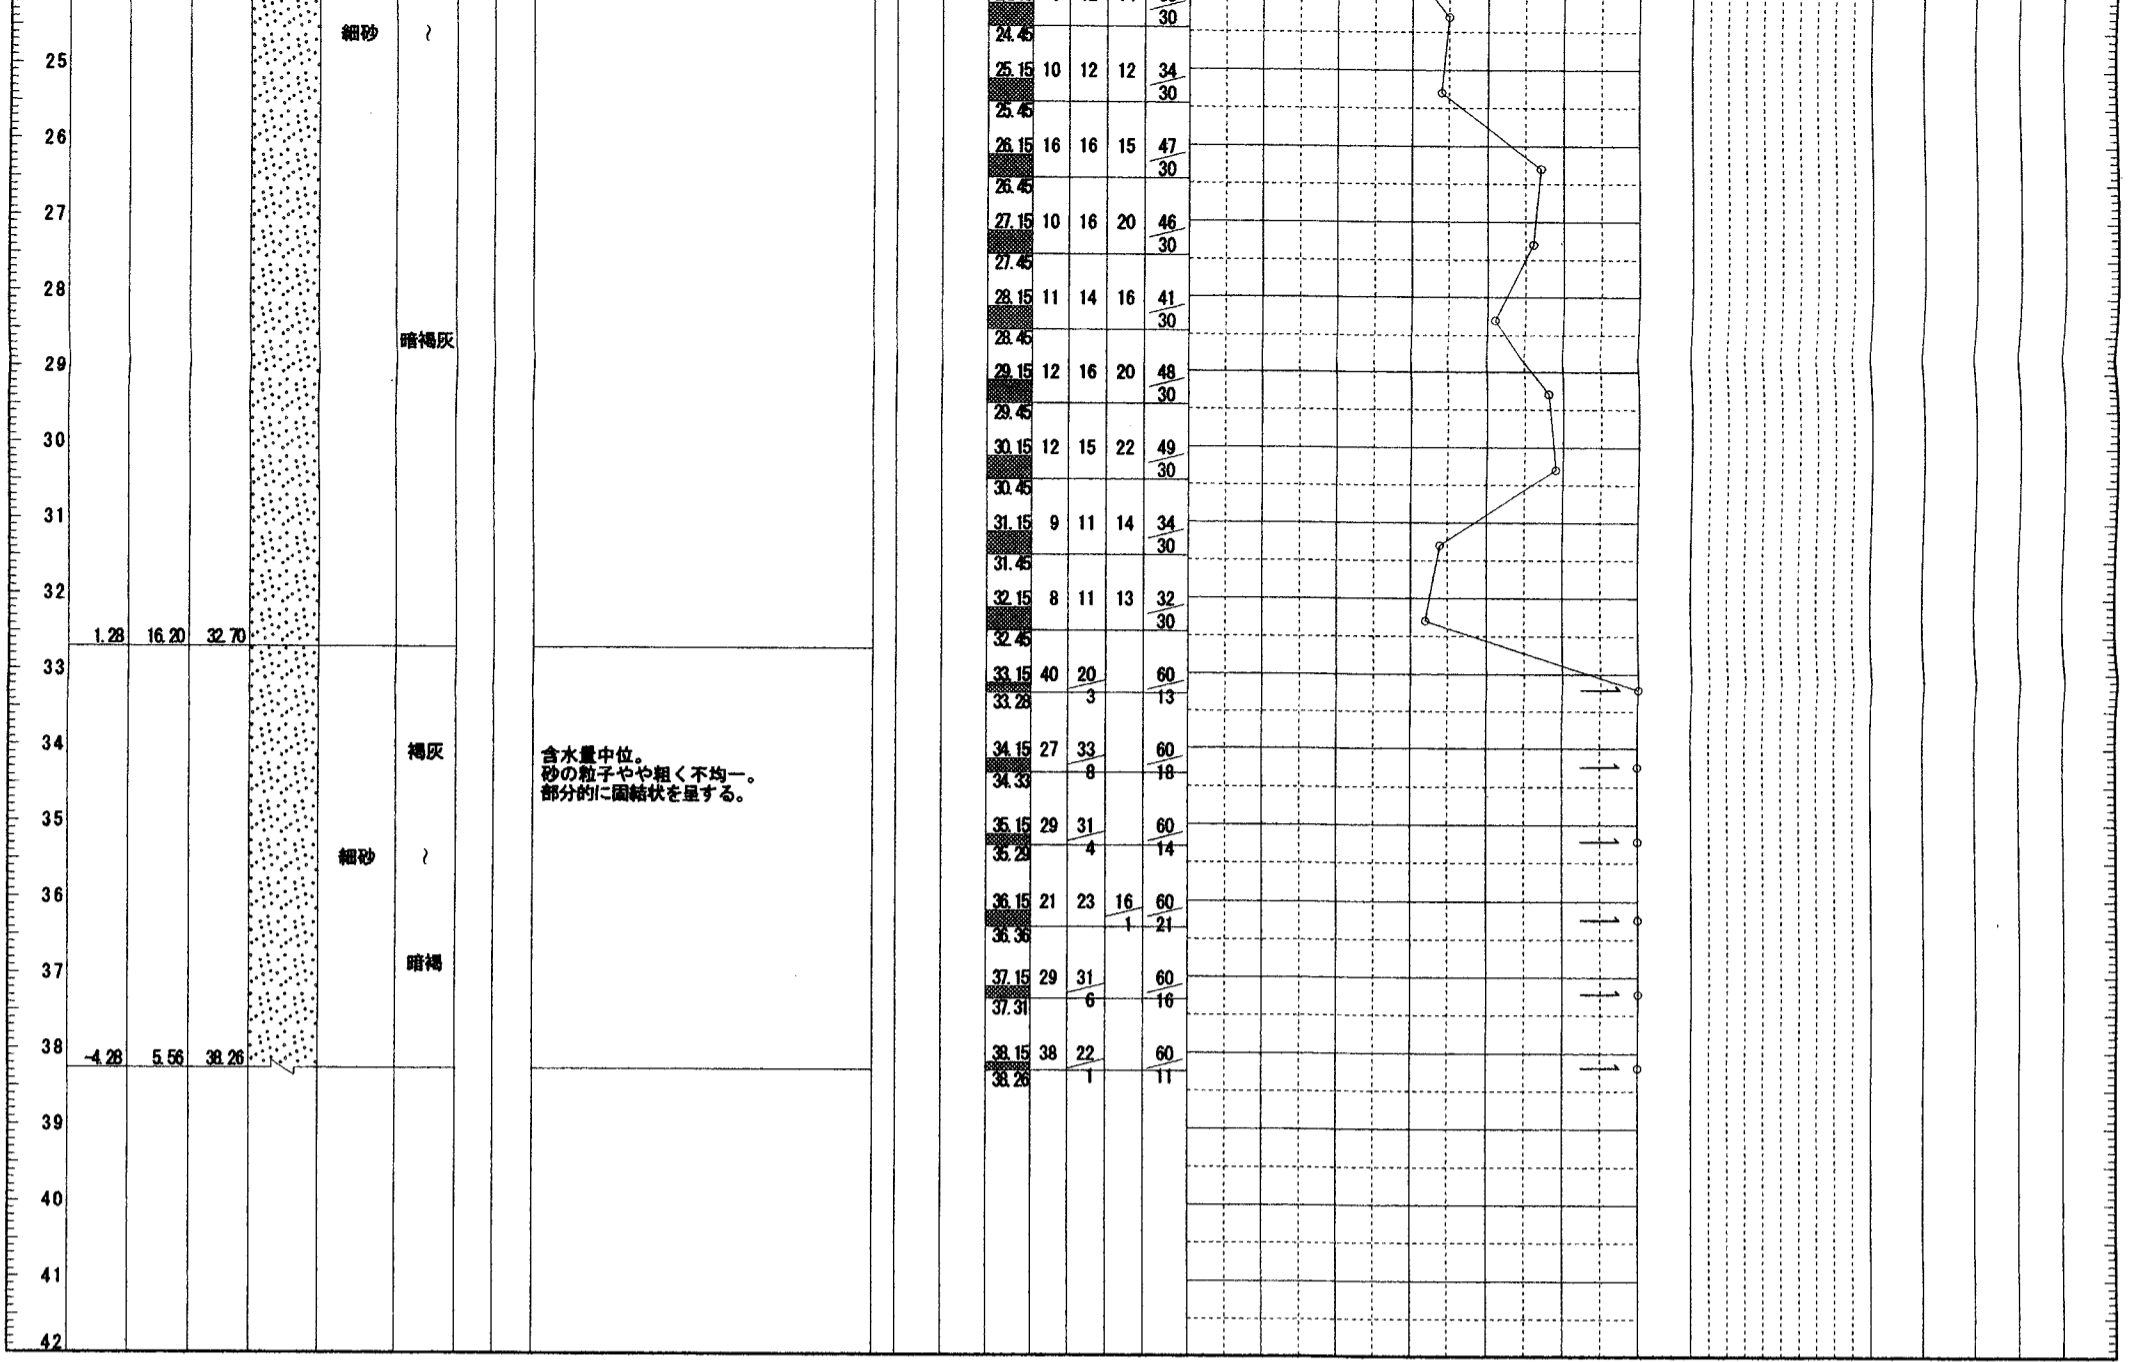
# ボーリング柱状図

ボーリング名	No.6	調査位置	千葉市中央区仁戸名町712番地の2	北緯	35° 34' 30.70"
発注機関	千葉市都市局建築部住宅整備課	調査期間	平成14年 7月 2日～平成14年 7月 5日	東経	140° 10' 5.30"
調査業者名		主任技師		現場代理人	
コ 鑑 定 者		ボーリング責任者			
孔口標高	TP 33.98m	角	180° 上下 0°	方 向	北 0° 西 270° 東 90° 南 180°
総掘進長	38.26m	地盤勾配	鉛直 0° 水平 90°	使用機種	試錐機 カノ KR-50H エンジン ヤンマー
		ハンマー	落下用具 トンビ	ポンプ	カノ V-5
