調査場所	加曾利貝塚陳列館新築敷地地質調査 千葉県加曾利町地内	孔番	NO. 1	土質柱状断面図
------	-------------------------------	----	-------	---------

発注者	千葉県建築課		
施行年月日	昭和40年11月7日～同年11月11日		
使用機械	ロ-タリ-式200型試錐機		
施行者	現場調査者		
	工事担当者

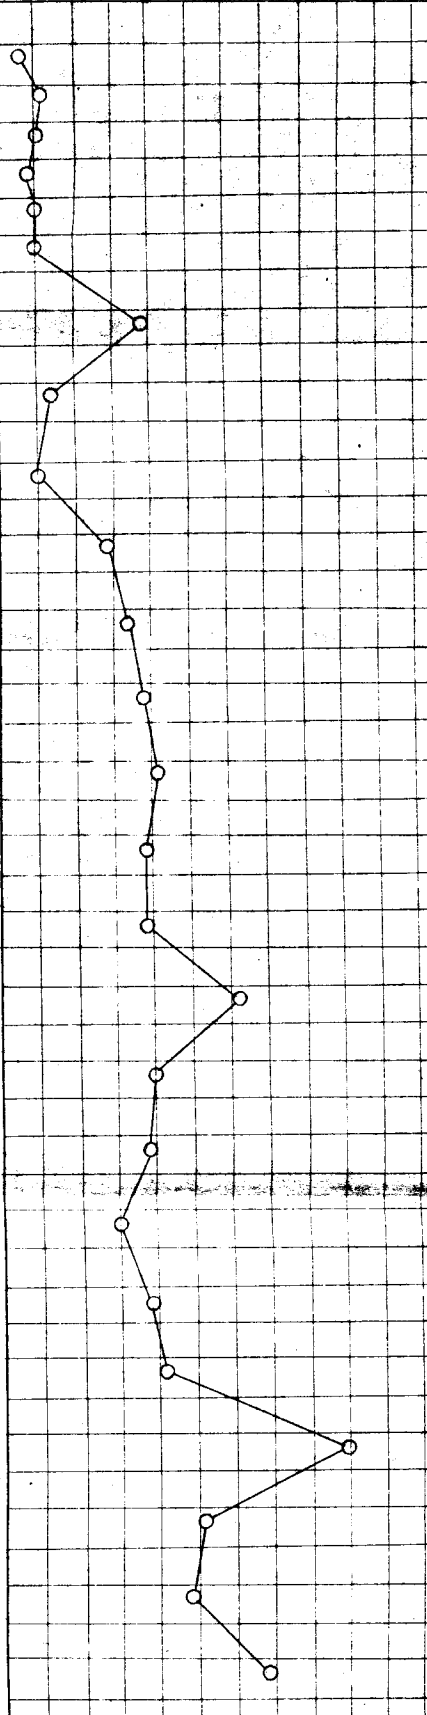
標高	深	層厚	孔内水位	記号	土質			備考	標準貫入試験	値									
					土質名	色調	相対密度			10 <sup>cm</sup> 層入	貫入	0	10	20	30	40	50		
29.70	0.00	0.00																	
28.85	0.05	0.85		1	ロ-ム	暗黒色	中位の	表土 生木の根、腐植物、土器など少量混入	8.85	26	8	32

27.30	2.40	6.70		2	ロ-ム	手褐色	中位の	腐植物少量混入	1.15	15	15	32							
26.35	3.35	0.85		3	粘土	灰色	中位の	腐植物少量混入	2.85	10	15	32							
25.70	4.00	0.65		4	ロ-ム	茶灰色	中位の	腐植物少量混入	2.85	10	15	32

25.40	4.30	0.30		5	ロ-ム	黄褐色	中位の	腐植物少量混入	3.45	15	15	32							
24.90	5.00	0.70		6	ロ-ム	黄褐色	中位の	同上	4.15	5	8	19							
23.70	6.00	1.00		7	中粒砂	茶褐色	中位の	同上	5.15	2	7	7

23.40	6.30	0.30		8	ロ-ム	茶灰色	中位の	腐植物少量混入	6.15	1	4	5							
22.70	7.00	0.70		9	ロ-ム	茶褐色	中位の	同上	7.15	4	5	14							
21.70	8.00	1.00		10	ロ-ム	暗褐色	中位の	腐植物少量混入	7.45	7	10	10

18.40	11.30	3.70		11	ロ-ム	茶褐色	中位の	腐植物混入 下にいくほどロ-ムが少なくなる 地盤として続いている	8.15	5	6	17							
15.70	14.00	2.70	13.20	12	細粒砂	茶褐色	中位の	腐植物混入 13.00附近よりロ-ムが少量はさむ	8.45	6	6	19

15.00	15.00			13	細粒砂	暗茶褐色	中位の	腐植物多量混入 水分多量 15.00附近約100%排水	9.15	10	10	10							
12.40	17.30	3.30		14	粗粒砂	暗茶褐色	中位の	腐植物混入 水分多量はさむ 小石少量混入	10.15	6	7	21

11.35	18.35	1.05		15	細粒砂	暗茶褐色	密	腐植物多量混入 水分多量	11.15	7	11	31							
9.70	20.00	1.65		16	中粒砂	暗茶褐色	中	腐植物少量混入 水分多量	12.15	9	11	20							
8.70	21.00	1.00		17	粗粒砂	暗茶褐色	密	腐植物少量混入 水分多量	13.15	6	8	19

7.25	22.45			18	粗粒砂	暗茶褐色	密	腐植物少量混入 水分多量	14.15	6	6	20							
									15.15	5	7	19							
									16.15	7	5	15							
									17.15	5	7	19							
									18.15	5	6	21

19.15	12	14	45							
									20.15	9	9	26							
									21.15	6	8	24							
									22.15	9	12	34
