3.1.27 メッセ大橋（上り線）

橋梁諸元と総合検査結果					
橋梁名	メッセ大橋(上り線)		路線名	千葉臨海線	
所在地	自	美浜区中瀬2丁目	距離標	自	km
	至	美浜区豊砂		至	km
			管轄		千葉県
					千葉市
					中央・美浜

3.1.28 メッセ大橋（下り線）

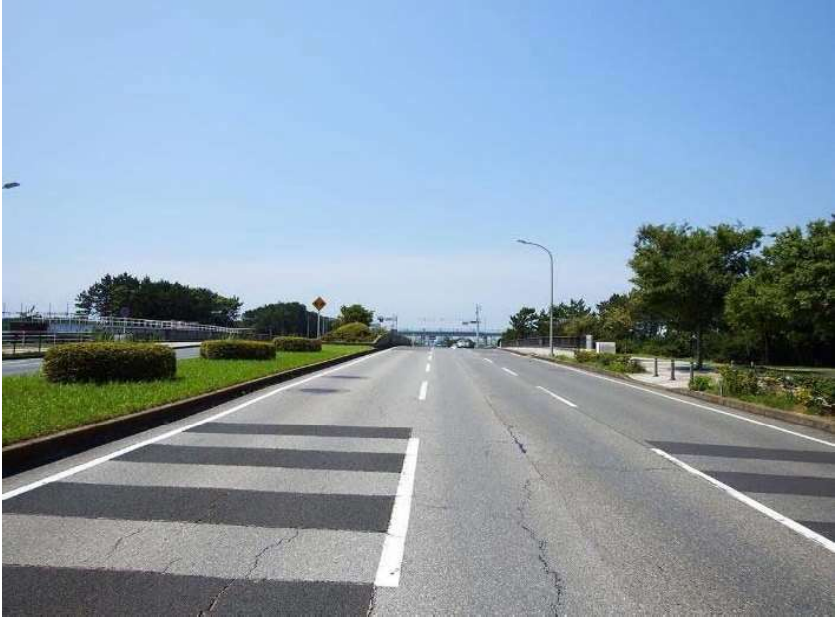
損傷写真台帳		橋梁管理番号	橋梁名	路線名	千葉海浜線	
		12100103332	メッセ大橋(下り線)		写真番号	101

径間番号	
					部材名称	
					部材番号	
					損傷発生位置	
					メ モ	
					全景 起点側より撮影

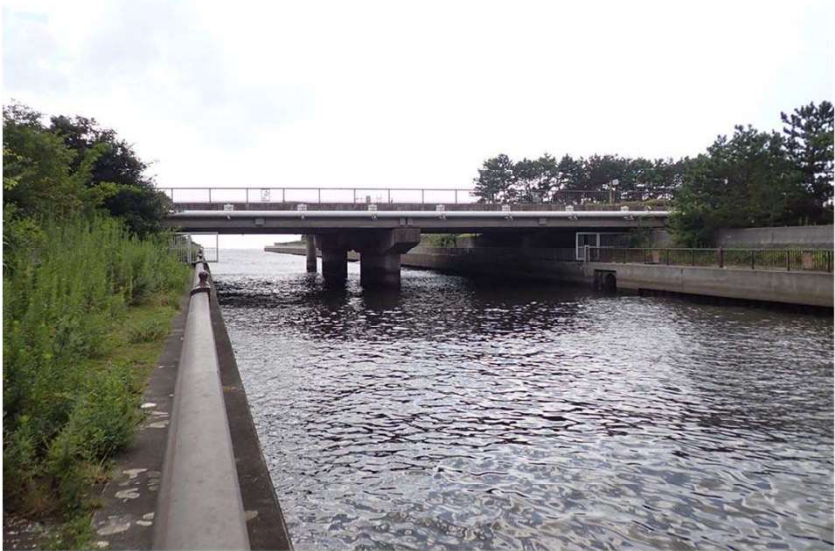
写真番号	102
					径間番号	
					部材名称	
					部材番号	
					損傷発生位置	
					メ モ	
					全景 起点左側

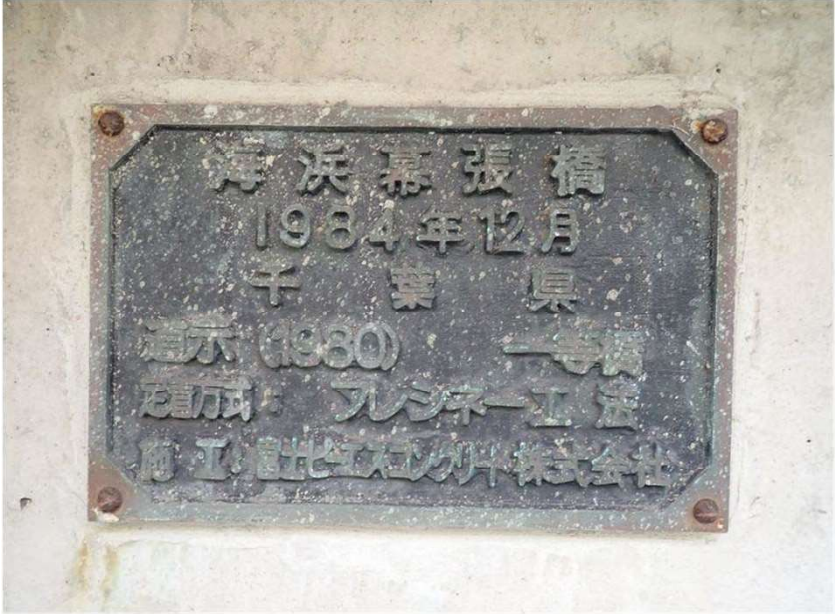
写真番号	103
					径間番号	
					部材名称	
					部材番号	
					損傷発生位置	
					メ モ	
					橋歴版

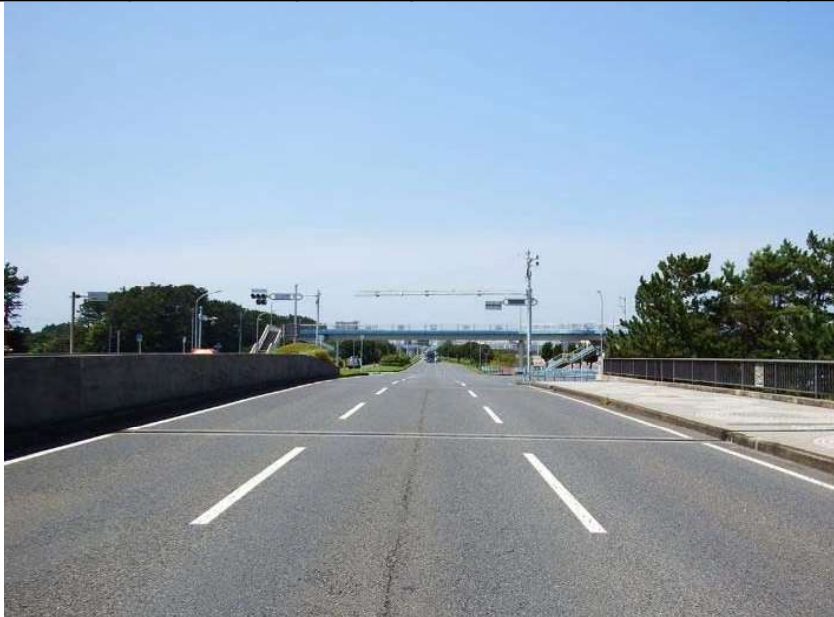
写真番号	106
				径間番号	1
				部材名称	
				部材番号	
				損傷発生位置	
				メ モ	
				正面 起点側より撮影

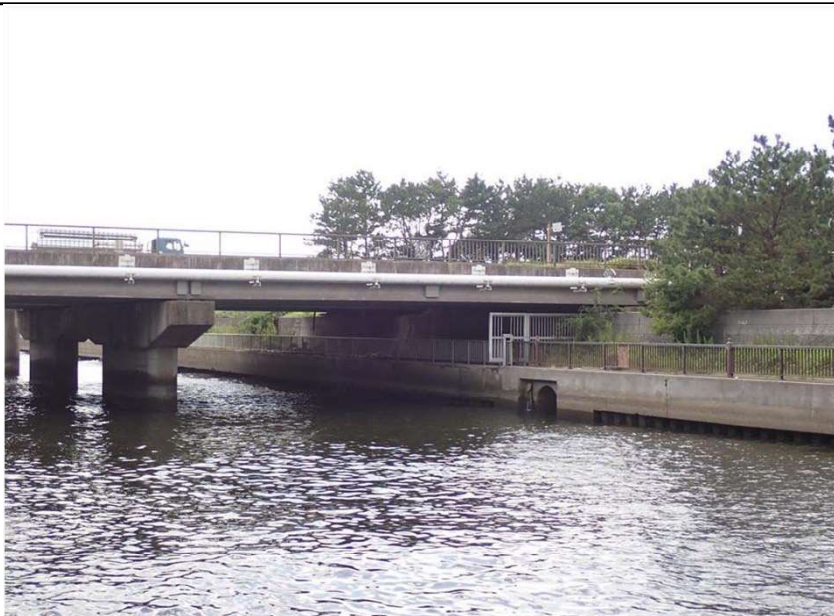
写真番号	107
				径間番号	1
				部材名称	
				部材番号	
				損傷発生位置	
				メ モ	
				側面 起点左側

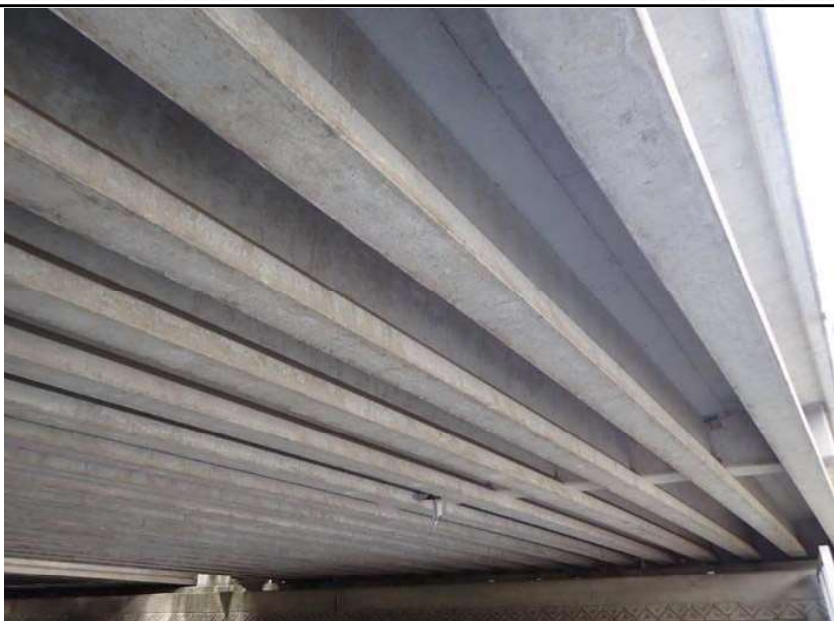
写真番号	108
				径間番号	1
				部材名称	
				部材番号	
				損傷発生位置	
				メ モ	
				下面 起点側より撮影

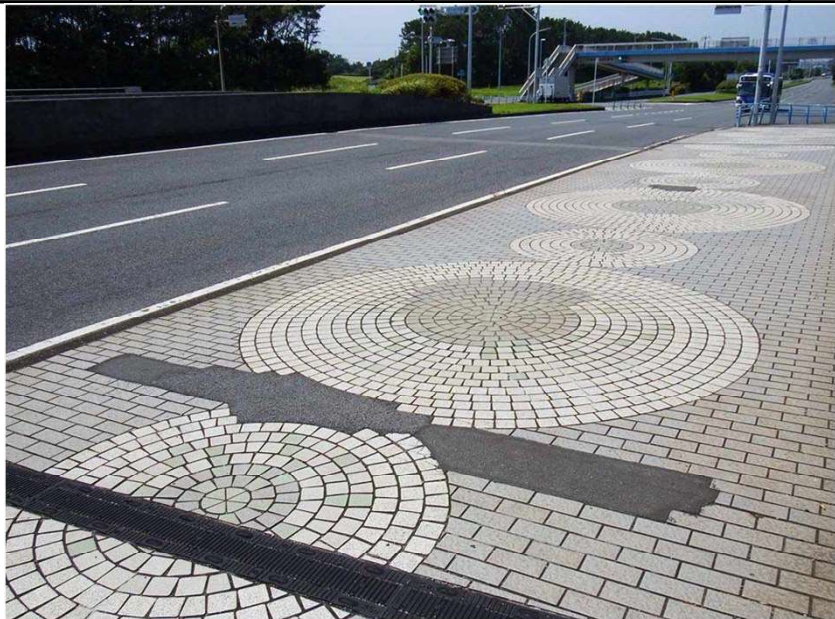
写真番号	109			
	径間番号	1			
	部材名称				
	部材番号				
	損傷発生位置				
	メ モ				
	橋面 起点側より撮影				
 	写真番号	110			
	径間番号	1			
	部材名称				
	部材番号				
	損傷発生位置				
	メ モ				
A1橋台					
 	写真番号	111			
	径間番号	1			
	部材名称				
	部材番号				
	損傷発生位置				
	メ モ				
P1橋脚

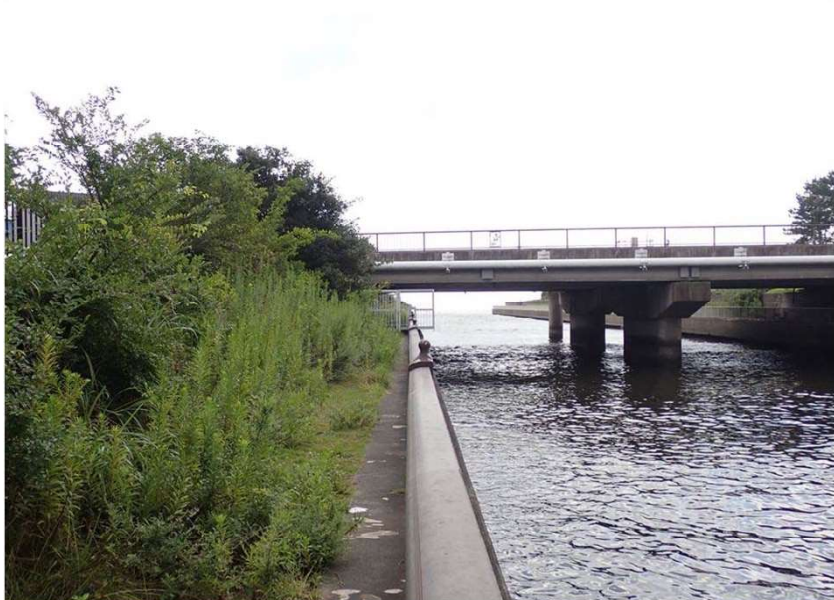
写真番号	115
				径間番号	2
				部材名称	
				部材番号	
				損傷発生位置	
				メ モ	
				側面 起点左側	
 				写真番号	116
				径間番号	2
				部材名称	
				部材番号	
				損傷発生位置	
				メ モ	
				下面 起点側より撮影

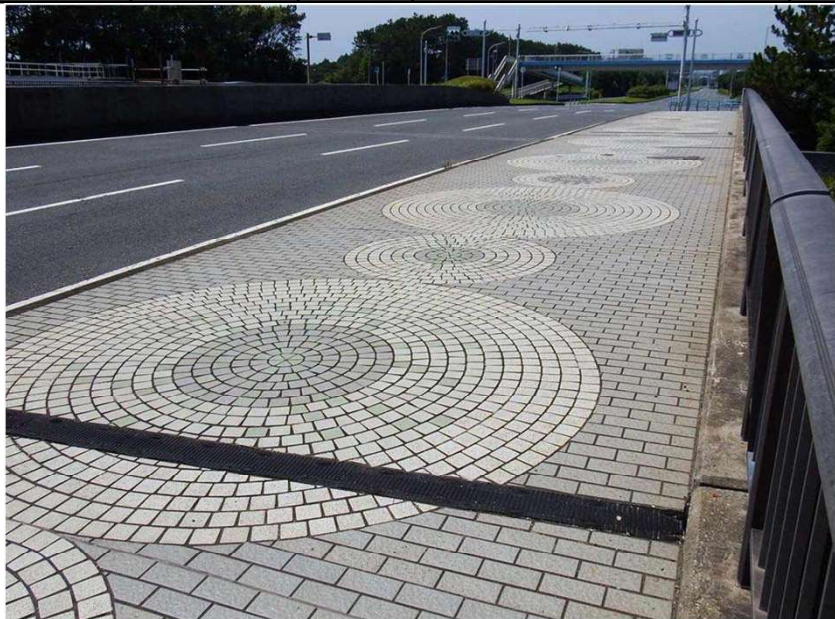
写真番号	117			
	径間番号	2			
	部材名称				
	部材番号				
	損傷発生位置				
	メ モ				
	橋面 起点側より撮影

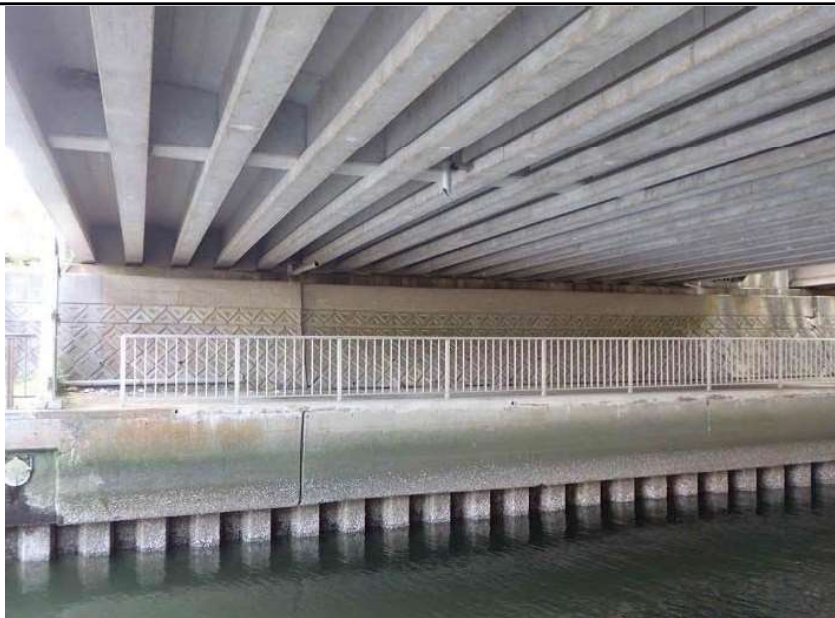
写真番号	118			
	径間番号	2			
	部材名称				
	部材番号				
	損傷発生位置				
	メ モ				
A2橋台

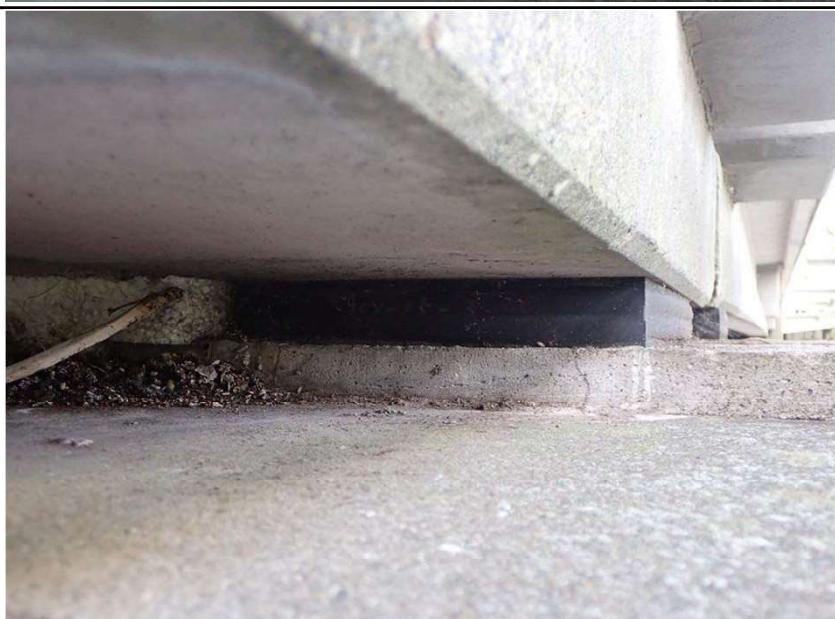
写真番号	119			
	径間番号	2			
	部材名称				
	部材番号				
	損傷発生位置				
	メ モ				
P1側支承

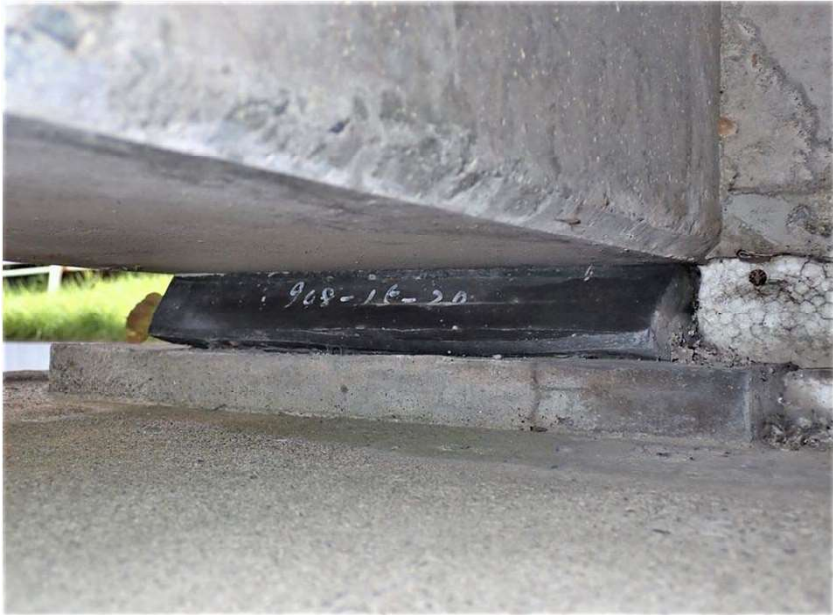
写真番号	120
				径間番号	2
				部材名称	
				部材番号	
				損傷発生位置	
				メ モ	
				A2側支承	
				写真番号	
				径間番号	
				部材名称	
				部材番号	
				損傷発生位置	
				メ モ	
				写真番号	
				径間番号	
				部材名称	
				部材番号	
				損傷発生位置	
				メ モ
